Δελτίον ΧΑΕ 15 (1989-1990), Περίοδος Δ'

Η μονή Κοιμήσεως της Θεοτόκου στο Τορνίκι Γρεβενών

Σωτήρης ΒΟΓΙΑΤΖΗΣ

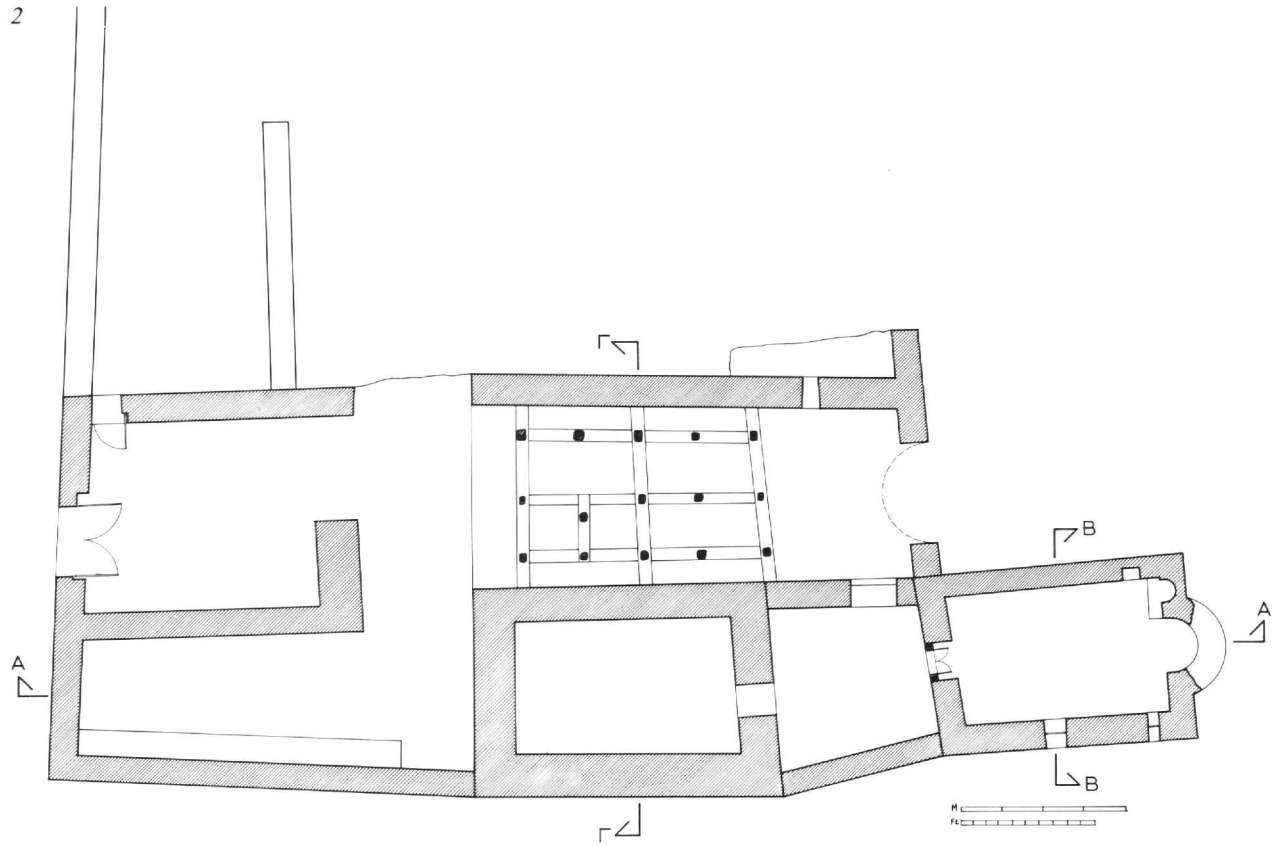
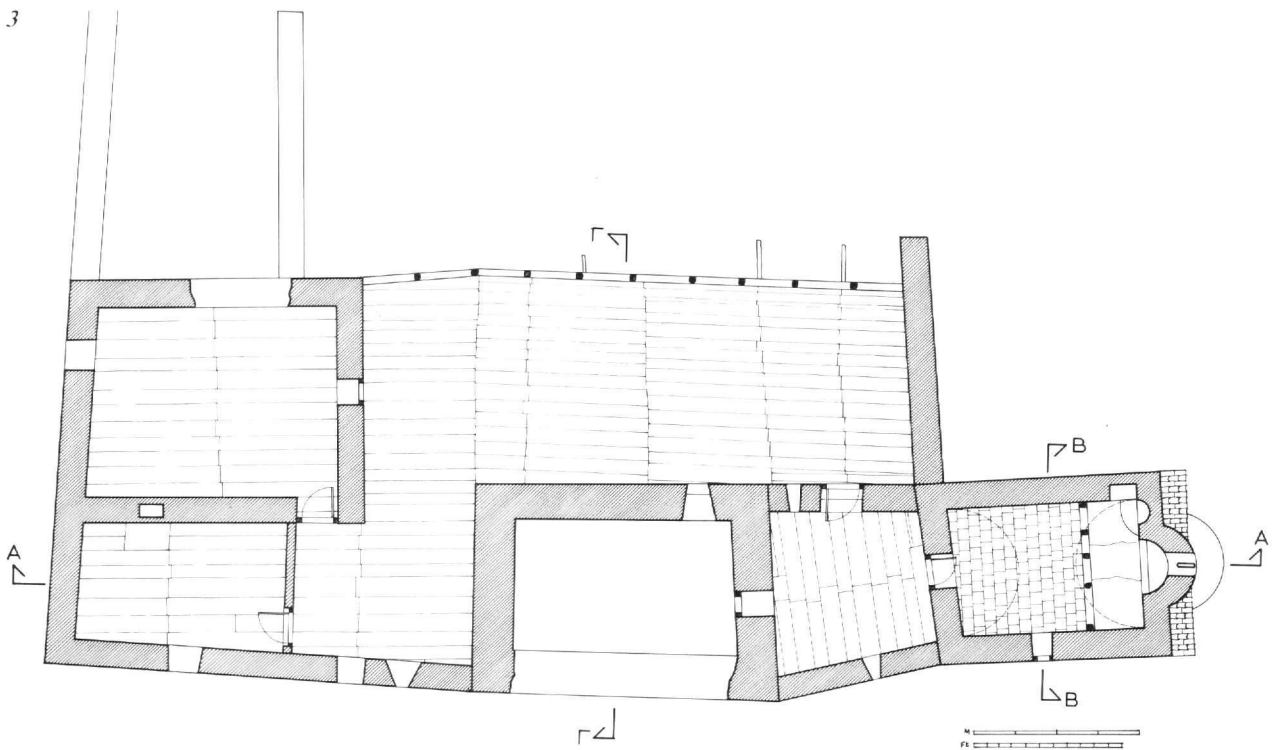
Εικ. 2-3. Μονή Τορνικίου. Κάτοψη ισογείου και ορόφου.

Η μονή είναι κτισμένη σε ένα μικρό ανάχωμα της όχθης του Αλιάκμονα, 150 μ. από το δρόμο που οδηγεί στη μονή Ζάβορδας. Τα εναπομείναντα σήμερα κτίρια της μονής είναι μία γραμμική πέρυγα κελλιών, στα ανατολικά της οποίας βρίσκεται προσκολλημένο και το διώροφο καθολικό, αφιερωμένο στην Κοίμηση της Θεοτόκου. Στον ημικυκλικό περίβολο διακρίνονται ακόμα ερείπια και άλλων τριών πτερύγων που περιέβαλλαν μια μικροσκοπική αυλή, κατά τη γνωστή διάταξη⁹. Το όλο συγκρότημα έχει διαστάσεις 35 × 22 μ. (Εικ. 2).

της υπόθεσης αυτής. Στον όροφο (Εικ. 3) τα δωμάτια επικοινωνούν μέσα από το βαθύ στεγασμένο ημιυπαίθριο χώρο, που καταλαμβάνει το μισό τουλάχιστον εμβαδόν της πτέρυγας. Ο χώρος αυτός θα ήταν μάλλον φραγμένος με τσατμάδες, οι οποίοι όμως σήμερα έχουν καταπέσει (Εικ. 4), δεδομένου ότι το βαρύ κλίμα της περιοχής δεν δικαιολογεί την ύπαρξη τέτοιων χώρων. Υπάρχουν δύο κελλιά πάνω από την είσοδο και ένα τρίτο σε επαφή με το καθολικό. Εκτός από τα κελλιά και τους στάβλους στο ισόγειο, καμιά άλλη λειτουργία από τις συνήθεις στα μοναστήρια (π.χ. τράπεζα, μαγειρείο, κωδωνοστάσιο) δεν μπορεί εύκολα να διακριθεί.

Στην ανατολική άκρη της πτέρυγας της μονής που σώζεται βρίσκεται το καθολικό, συνδεδεμένο λειτουργικά αλλά όχι δομικά με τον όγκο των κελλιών (Εικ. 2-3 και 6). Η ασυνήθιστη αυτή διάταξη με το καθολικό στην πτέρυγα και όχι στο μέσο του περιβόλου¹⁹ θυμίζει έντονα κελλί του Αγίου Όρους²⁰. Ο ναός είναι διώροφος, αποτελούμενος από δύο υπερκείμενους μονόχωρους δρομικούς²¹ ναούς μικρών διαστάσεων (7 x 4.50 μ. μαζί με την κόγχη του ισογείου) και καλύπτεται με δίριχτη κεραμοσκεπή στέγη, της οποίας τα κεραμίδια έχουν πρόσφατα αντικατασταθεί. Είναι ενιαίο κτισμένος με πρόχειρη αργολιθοδομή από χονδρολαξευμένες πέτρες της περιοχής, με μικρότερους λίθους και κεραμίδια σφηνωμένα ανάμεσά τους (Εικ. 6-8), που φέρει εξωτερικά αρμολόγημα με παχύτατο κονίαμα χωρίς καμιά διακοσμητική προσπάθεια. Μόνο στις γωνίες υπάρχουν ελάχιστοι σκόρπιοι, καλύτερα πελεκημένοι γωνιόλιθοι, τοποθετημένοι για κατασκευαστικούς μάλλον παρά για αισθητικούς λόγους. Το κονίαμα που χρησιμοποιήθηκε είναι ασβεστοκονίαμα με γκρίζα ποταμίσια άμμο από τον Αλιάκμονα, αρκετά συνεκτικό. Οι τοίχοι εξωτερικά ενισχύονται με οριζόντιες εμφανείς ξυλοδεσιές (ή τουλάχιστον τα κενά που έμειναν μετά την αποσάθρωσή τους είναι εμφανή). Σε κάποια χρονική περίοδο υπερυψώθηκαν ο βόρειος και ο νότιος τοίχος του ναού και μειώθηκε η κλίση της στέγης (Εικ. 8), πράγμα που θα μας απασχολήσει παρακάτω. Για την υπερύψωση αυτή χρησιμοποιήθηκαν υλικά από την παλαιότερη στέγη, όπως κεραμίδια και λίθοι σε δεύτερη χρήση, ενώ το αποτέλεσμα προσδίδει μια προχειρότητα στην κατασκευή. Διακρίνεται ακόμα μια απλή σειρά σχιστολίθων που έπαιζαν το ρόλο υποτυπώδους γείσου της παλαιάς στέγης. Η υπερύψωση αυτή πιστοποιείται και από το ίχνος της παλαιάς στέγης στην ανατολική όψη. Πέραν τούτου άλλες φάσεις στην κατασκευή του δεν διακρίνονται με την πρώτη ματιά.

Ο άνω όροφος αποτελείται από έναν ενιαίο ουσιαστικά χώρο (Εικ. 3), που στεγάζεται από ημικυλινδρική καμάρα, ελαφρά πεπλατυσμένη (Εικ. 11). Πάνω από τη

Στον κάτω όροφο δεν υπάρχει δάπεδο παρά μόνο το φυσικό έδαφος (Εικ. 2). Η προσπέλαση γίνεται πάλι από χαμηλή θύρα στα δυτικά, πάνω από την οποία υπάρχει αβαθής κόγχη που φέρει ανακουφιστικό τόξο. Μόνιμο χώρισμα ανάμεσα σε κυρίως ναό και ιερό δεν υπάρχει αλλά ούτε ενδείξεις ότι υπήρξε ποτέ. Κατά τα άλλα η διάταξη είναι ίδια με αυτήν του πάνω ορόφου. Το ιερό έχει επίσης δύο κόγχες. Η μεσαία δεσπόζει προεξέχοντας σημαντικά έξω από τον όγκο του κτιρίου, ενώ η πρόθεση είναι ένα κογχάριο ανοιγμένο στο πάχος του τοίχου. Ένα ακόμα ντουλάπι υπάρχει σε εσοχή στο βόρειο τοίχο του ιερού. Ο χώρος του ιερού στεγάζεται από μία μη φέρουσα καμάρα, πιθανώς σε απομίμηση ανατολικής κεραίας, που προστέθηκε κάτω από τους ξύλινους ελκυστήρες κατά τη διαμόρφωση του χώρου αυτού σε εκκλησία (βλ. παρακάτω). Η περιοχή γύρω στο κλειδί της έχει καταρρεύσει λόγω κακής κατασκευής, μαζί με το δάπεδο του ιερού του άνω ορόφου (Εικ. 11).

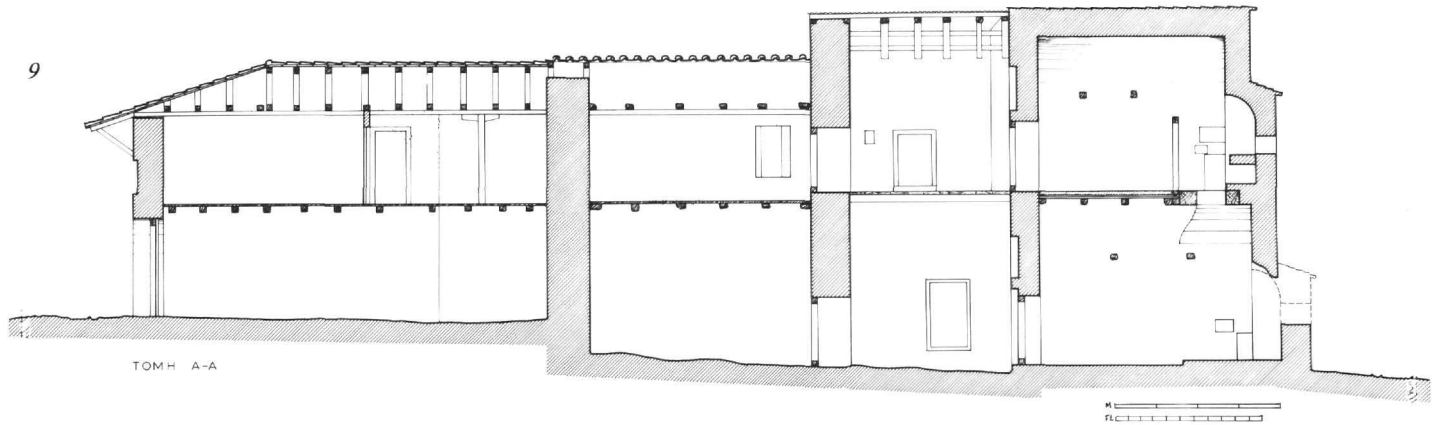
Εικ. 9. Μονή Τορνικίου. Τομή κατά μήκος.

Ο ναός διαιρείται οριζοντίως από ξύλινο δάπεδο (Εικ. 9). Οι δύο όροφοι δεν επικοινωνούν και έχουν ανεξάρτητη προσπέλαση από τα δυτικά. Ο διώροφος χώρος, μέσω του οποίου γίνεται η πρόσβαση στον άνω και τον κάτω όροφο έχει προστεθεί σε μεταγενέστερη εποχή από τους δύο ναούς (Εικ. 6, 10), πιθανώς στα μέσα του 18ου αιώνα, σύμφωνα με τον Π. Φουντά²², εάν όντως ακολουθεί τα πρότυπα των κελλιών του Αγίου Όρους. Είναι άγνωστο πώς γινόταν η πρόσβα-

Η μεσαία κόγχη είναι ημικυκλική εξωτερικά και προεξέχει σημαντικά από την κόγχη του άνω ορόφου (Εικ. 9). Σήμερα έχει καταρρεύσει μέχρις ύψους 80 εκ. από το έδαφος, με αποτέλεσμα να μη γνωρίζουμε τη μορφή της απόληξής της, καθώς και του παραθύρου

Δύο υπερμεγέθεις ξύλινοι ελκυστήρες, διατομής 35 x 35 εκ., στηρίζαν το δάπεδο του ιερού, το οποίο όμως σήμερα έχει καταρρεύσει (Εικ. 9-11). Στους ελκυστήρες αυτούς οφείλεται και η μη κατάρρευση του ναού παρά την κακή του κατάσταση. Δύο λεπτότεροι ελκυστήρες καρφωμένοι στις ξυλοδεσιές φροντίζουν να συνδέονται μεταξύ τους οι μακροί τοίχοι του ναού. Αντιστοίχως στο χώρο του ισόγειου ναού υπάρχουν

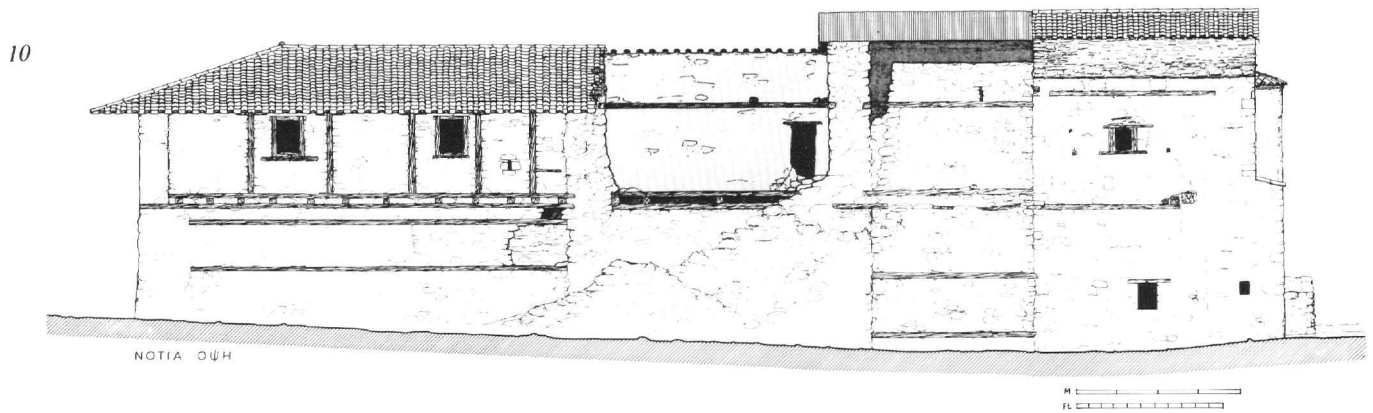
Εικ. 10. Μονή Τορνικίου. Νότια όψη.

χαμηλή είσοδο υπάρχει αβαθής κόγχη. Το ιερό χωρίζεται από τον κυρίως ναό με πρόχειρο ξύλινο χαμηλό τέμπλο, από το οποίο έχουν αφαιρεθεί οι εικόνες (Εικ. 13). Η μεσαία κόγχη του ιερού προεξέχει στο εξωτερικό και έχει δίλοβο, μονολιθικό²³, μισοχτισμένο σήμερα, παράθυρο, όχι ιδιαίτερα καλής κατασκευής (Εικ. 8). Μια υποτυπώδης κόγχη πρόθεσης είναι ανοιγμένη στο πάχος του τοίχου, ενώ δεν υπάρχει κόγχη διακοσμητικού. Μία ακόμα κόγχη υπάρχει ανοιγμένη στο πάχος του βορινού τοίχου. Σφηνωμένη στη μεσαία κόγχη του ιερού είναι η κτιστή, νεωτερική Αγία Τράπεζα, στηριγμένη πρόχειρα σε ξύλινα στηρίγματα (Εικ. 11). Το δάπεδο του ιερού έχει καταρρεύσει. Πάνω στο ξύλινο δάπεδο έχουν διαστρωθεί τετράγωνα κεραμικά πλακίδια, διαστ. 25 x 25 εκ., στους αρμούς των οποίων υπάρχουν σφηνωμένα βότσαλα από το κοντινό ποτάμι. Οι αρμοί παρουσιάζουν μικρή μετακίνηση σε κάθε στρώση, σε μια προσπάθεια δημιουργίας διακοσμητικού σχεδίου. Τέλος, υπάρχει ένα ακόμη μικρό παράθυρο στο νότιο τοίχο, παρά την ύπαρξη του οποίου ο ναός παραμένει πολύ σκοτεινός (Εικ. 10).

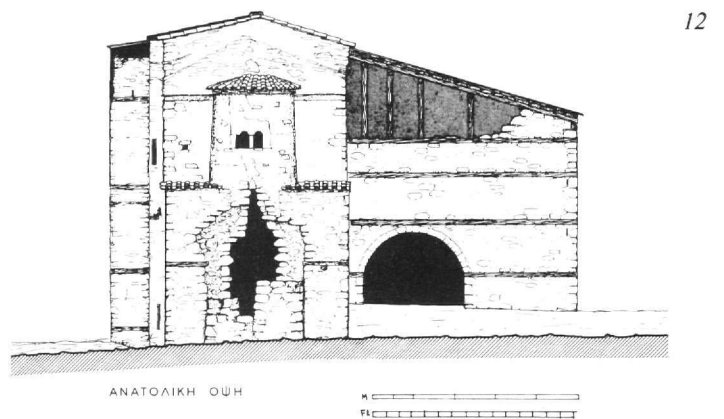
Εικ. 12. Ανατολική όψη του καθολικού.

Η κόγχη του ιερού, που διαγράφεται στο εξωτερικό χωρίς όμως να φθάνει στο ύψος της στέγης, είναι εξωτερικά ημικυκλική, στεγασμένη με κεραμοσκεπή στέγη (Εικ. 8 και 12). Η αψίδα εδράζεται σε διαπλάτυνση του τοίχου του ισογείου στο ύψος περίπου του δαπέδου του ορόφου, η οποία στεγάζεται με μικρή, ελαφρά επικλινή στέγη με κεραμίδια.

που ασφαλώς θα υπήρχε εκεί (Εικ. 12). Από παλαιότερη φωτογραφία πριν από την ολοκληρωτική κατάρρευση της κόγχης μπορούμε να υποθέσουμε την ύπαρξη και δεύτερου παραθύρου στην κόγχη, κατασκευασμένου χαμηλότερα και έκκεντρα προς τα βόρεια. Η σπάνια αυτή και σε ειδικές συνθήκες μόνο εμφανιζόμενη διάταξη (π.χ. για αμυντικούς λόγους)²⁴ δεν έχει λόγους ύπαρξης εδώ, γι' αυτό δεν θα σχολιασθεί. Δύο μικρά παράθυρα στο νότιο τοίχο φωτίζουν το εσωτερικό του δεύτερου αυτού ναού.
