Δελτίον ΧΑΕ 15 (1989-1990), Περίοδος Δ'

Η μονή Κοιμήσεως της Θεοτόκου στο Τορνίκι Γρεβενών

Σωτήρης ΒΟΓΙΑΤΖΗΣ

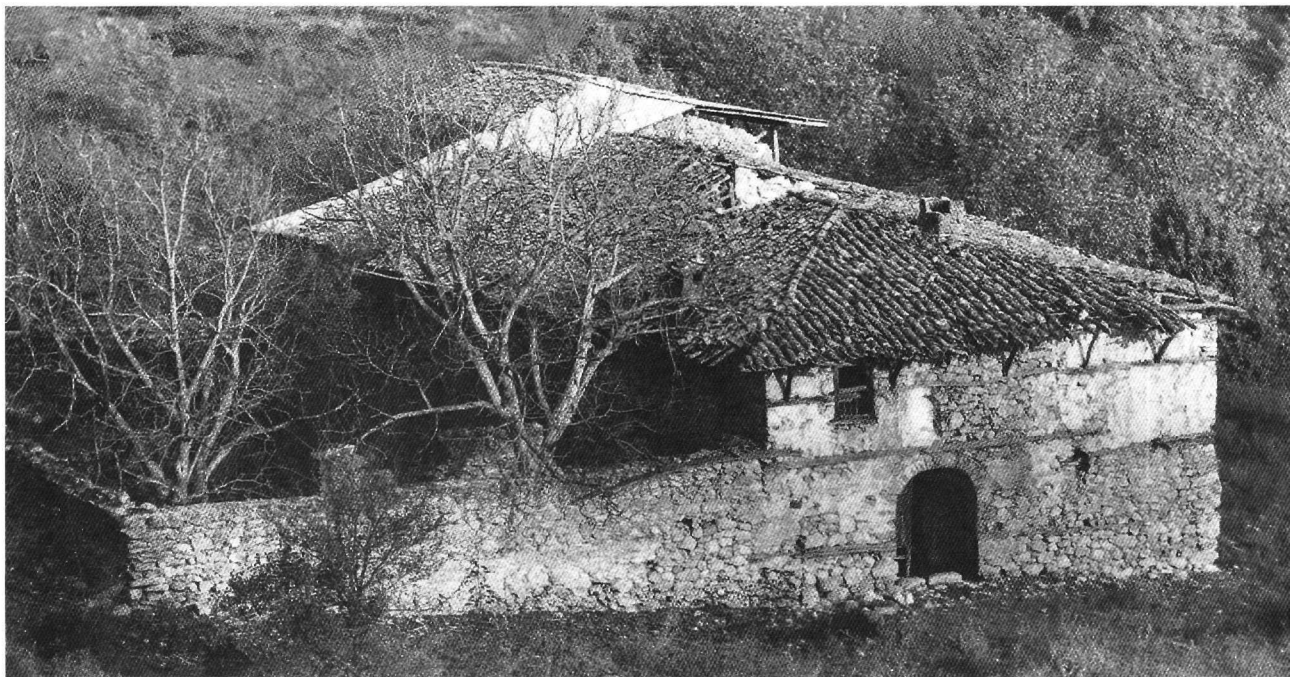
1. Γενική άποψη της μονής Τορνικίου Γρεβενών από δυτικά.

Η προσπέλαση στις κτιριακές εγκαταστάσεις της μονής γίνεται από τη δυτική πλευρά του συγκροτήματος. Μία μεγάλη τοξωτή θύρα οδηγεί, μέσω ενός διαβατικού κάτω από την πτέρυγα των κελλιών, κατευθείαν στην αυλή. Η μικρή αβαθής κόγχη που βρίσκεται πάνω από τη θύρα φέρει ακόμα ίχνη χρώματος από τοιχογραφία, πράγμα που αποδεικνύει ότι εδώ ήταν ανέκαθεν ο κεντρικός πυλώνας της μονής (Εικ. 1).

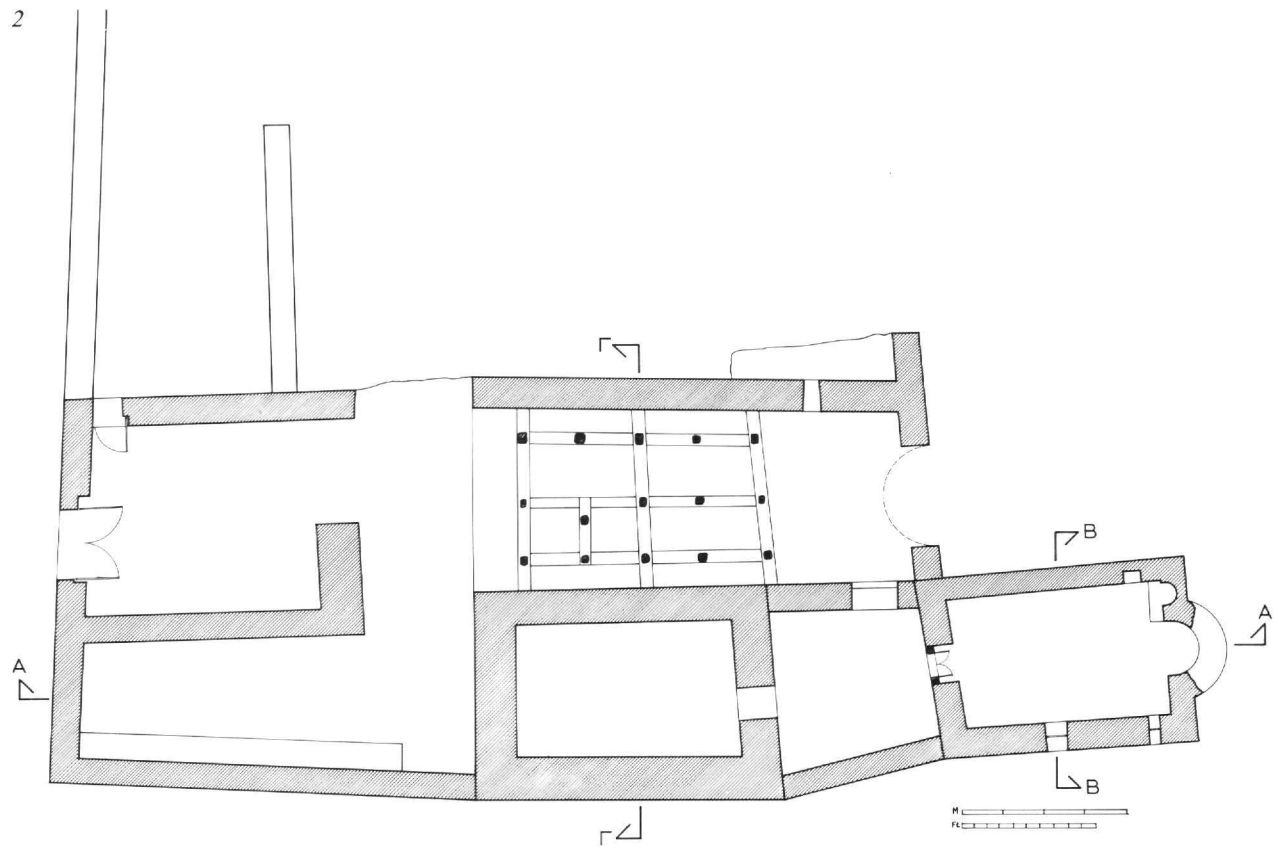
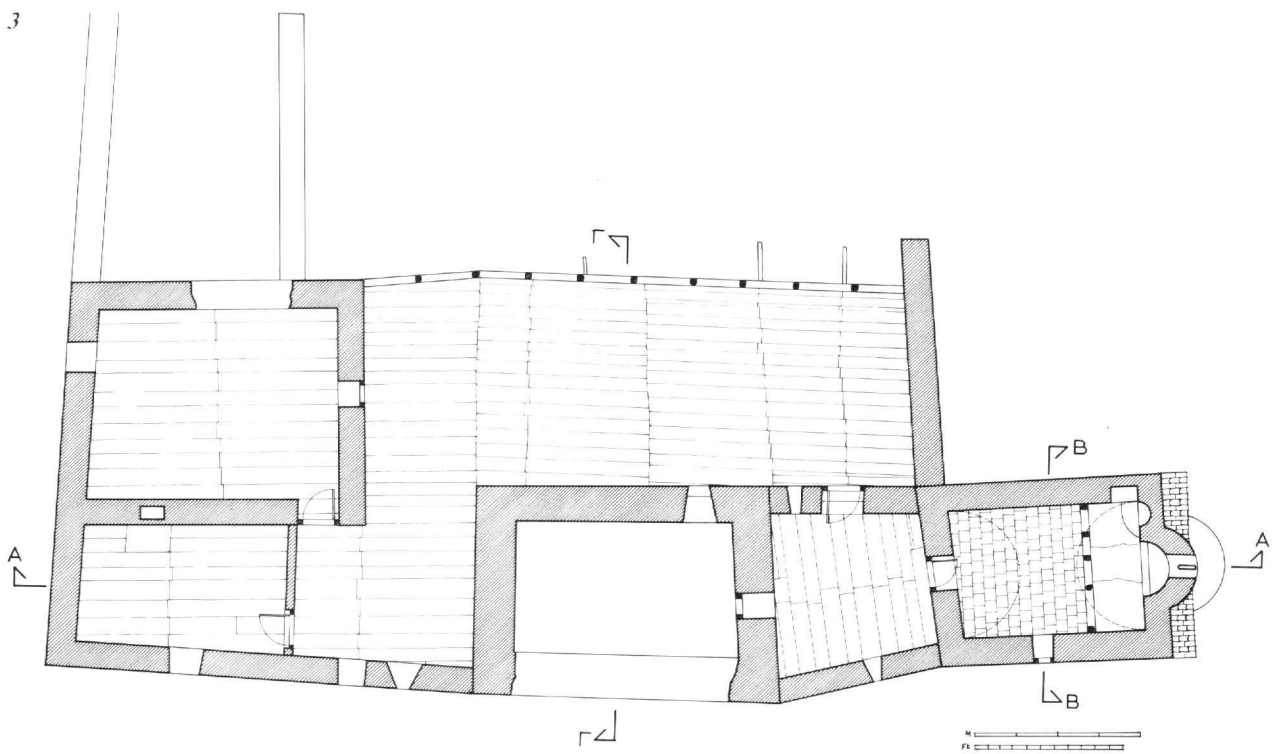
Εικ. 2-3. Μονή Τορνικίου. Κάτοψη ισογείου και ορόφου.

Η μονή είναι κτισμένη σε ένα μικρό ανάχωμα της όχθης του Αλιάκμονα, 150 μ. από το δρόμο που οδηγεί στη μονή Ζάβορδας. Τα εναπομείναντα σήμερα κτίρια της μονής είναι μία γραμμική πτέρυγα κελλιών, στα ανατολικά της οποίας βρίσκεται προσκολλημένο και το διώροφο καθολικό, αφιερωμένο στην Κοίμηση της Θεοτόκου. Στον ημερειπωμένο περίβολο διακρίνονται ακόμα ερείπια και άλλων τριών πτερύγων που περιέβαλλαν μια μικροσκοπική αυλή, κατά τη γνωστή διάταξη<sup>9</sup>. Το όλο συγκρότημα έχει διαστάσεις 35 × 22 μ.) (Εικ. 2).

της υπόθεσης αυτής. Στον όροφο (Εικ. 3) τα δωμάτια επικοινωνούν μέσα από το βαθύ στεγασμένο ημιυπαίθριο χώρο, που καταλαμβάνει το μισό τουλάχιστον εμβαδόν της πτέρυγας. Ο χώρος αυτός θα ήταν μάλλον φραγμένος με τσατμάδες, οι οποίοι όμως σήμερα έχουν καταπέσει (Εικ. 4), δεδομένου ότι το βαρύ κλίμα της περιοχής δεν δικαιολογεί την ύπαρξη τέτοιων χώρων. Υπάρχουν δύο κελλιά πάνω από την είσοδο και ένα τρίτο σε επαφή με το καθολικό. Εκτός από τα κελλιά και τους στάβλους στο ισόγειο, καμιά άλλη λειτουργία από τις συνήθεις στα μοναστήρια (π.χ. τράπεζα, μαγειρείο, κωδωνοστάσιο) δεν μπορεί εύκολα να διακριθεί.

Στην ανατολική άκρη της πτέρυγας της μονής που σώζεται βρίσκεται το καθολικό, συνδεδεμένο λειτουργικά αλλά όχι δομικά με τον όγκο των κελλιών (Εικ. 2-3 και 6). Η ασυνήθιστη αυτή διάταξη με το καθολικό στην πτέρυγα και όχι στο μέσο του περιβόλου<sup>19</sup> θυμίζει έντονα κελλί του Αγίου Όρους<sup>20</sup>. Ο ναός είναι διώροφος, αποτελούμενος από δύο υπερκείμενους μονόχωρους δρομικούς<sup>21</sup> ναούς μικρών διαστάσεων (7 x 4.50 μ. μαζί με την κόγχη του ισογείου) και καλύπτεται με δίριχτη κεραμοσκεπή στέγη, της οποίας τα κεραμίδια έχουν πρόσφατα αντικατασταθεί. Είναι ενιαία κτισμένος με πρόχειρη αργολιθοδομή από χονδρολαξευμένες πέτρες της περιοχής, με μικρότερους λίθους και κεραμίδια σφηνωμένα ανάμεσά τους (Εικ. 6-8), που φέρει εξωτερικά αρμολόγημα με παχύτατο κονίαμα χωρίς καμιά διακοσμητική προσπάθεια. Μόνο στις γωνίες υπάρχουν ελάχιστοι σκόρπιοι, καλύτερα πελεκημένοι γωνιόλιθοι, τοποθετημένοι για κατασκευαστικούς μάλλον παρά για αισθητικούς λόγους. Το κονίαμα που χρησιμοποιήθηκε είναι ασβεστοκονίαμα με γκρίζα ποταμίσια άμμο από τον Αλιάκμονα, αρκετά σκεπτικό. Οι τοίχοι εξωτερικά ενισχύονται με οριζόντιες εμφανείς ξυλοδεσιές (ή τουλάχιστον τα κενά που έμειναν μετά την αποσάθρωσή τους είναι εμφανή). Σε κάποια χρονική περίοδο υπερυψώθηκαν ο βόρειος και ο νότιος τοίχος του ναού και μειώθηκε η κλίση της στέγης (Εικ. 8), πράγμα που θα μας απασχολήσει παρακάτω. Για την υπερύψωση αυτή χρησιμοποιήθηκαν υλικά από την παλαιότερη στέγη, όπως κεραμίδια και λίθοι σε δεύτερη χρήση, ενώ το αποτέλεσμα προσδίδει μια προχειρότητα στην κατασκευή. Διακρίνεται ακόμα μια απλή σειρά σχιστολίθων που έπαιζαν το ρόλο υποτυπώδους γείσου της παλαιάς στέγης. Η υπερύψωση αυτή πιστοποιείται και από το ίχνος της παλαιάς στέγης στην ανατολική όψη. Πέραν τούτου άλλες φάσεις στην κατασκευή του δεν διακρίνονται με την πρώτη ματιά.

Ο άνω όροφος αποτελείται από έναν ενιαίο ουσιαστικά χώρο (Εικ. 3), που στεγάζεται από ημικυλινδρική καμάρα, ελαφρά πεπλατυσμένη (Εικ. 11). Πάνω από τη

Στον κάτω όροφο δεν υπάρχει δάπεδο παρά μόνο το φυσικό έδαφος (Εικ. 2). Η προσπέλαση γίνεται πάλι από χαμηλή θύρα στα δυτικά, πάνω από την οποία υπάρχει αβαθής κόγχη που φέρει ανακουφιστικό τόξο. Μόνιμο χάρισμα ανάμεσα σε κυρίως ναό και ιερό δεν υπάρχει αλλά ούτε ενδείξεις ότι υπήρξε ποτέ. Κατά τα άλλα η διάταξη είναι ίδια με αυτήν του πάνω ορόφου. Το ιερό έχει επίσης δύο κόγχες. Η μεσαία δεσπόζει προεξέχοντας σημαντικά έξω από τον όγκο του κτιρίου, ενώ η πρόθεση είναι ένα κογχάριο ανοιγμένο στο πάχος του τοίχου. Ένα ακόμα ντουλάπι υπάρχει σε εσοχή στο βόρειο τοίχο του ιερού. Ο χώρος του ιερού στεγάζεται από μία μη φέρουσα καμάρα, πιθανώς σε απομίμηση ανατολικής κεραίας, που προστέθηκε κάτω από τους ξύλινους ελκυστήρες κατά τη διαμόρφωση του χώρου αυτού σε εκκλησία (βλ. παρακάτω). Η περιοχή γύρω στο κλειδί της έχει καταρρεύσει λόγω κακής κατασκευής, μαζί με το δάπεδο του ιερού του άνω ορόφου (Εικ. 11).

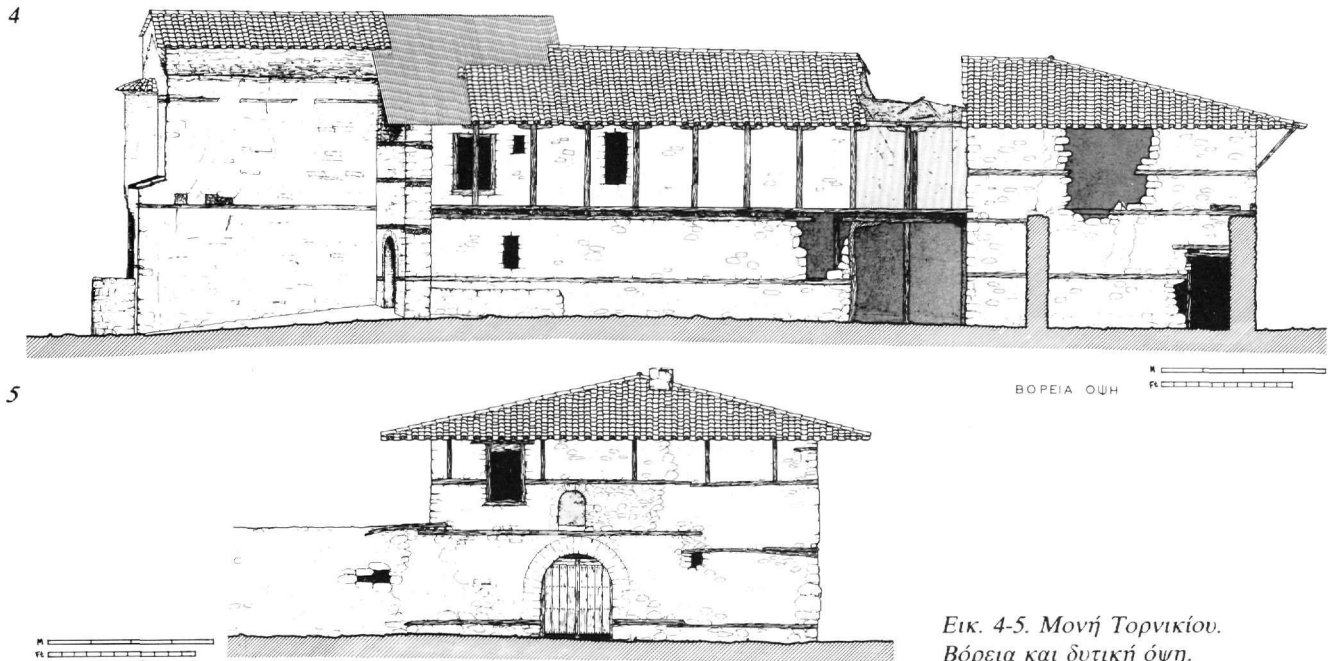
Εικ. 4-5. Μονή Τορνικίου.  
Βόρεια και δυτική όψη.

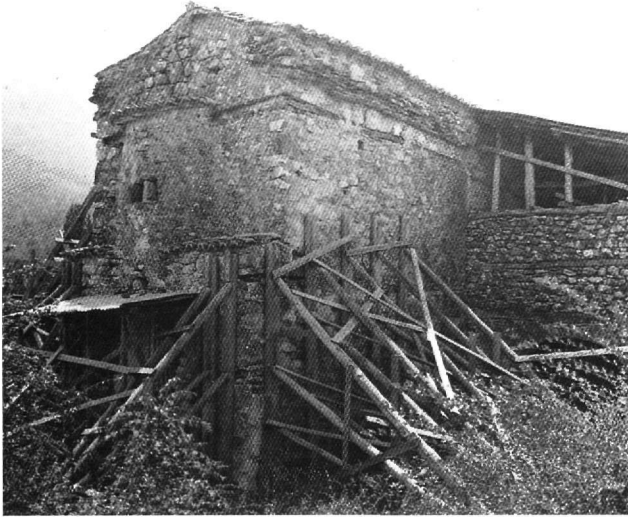
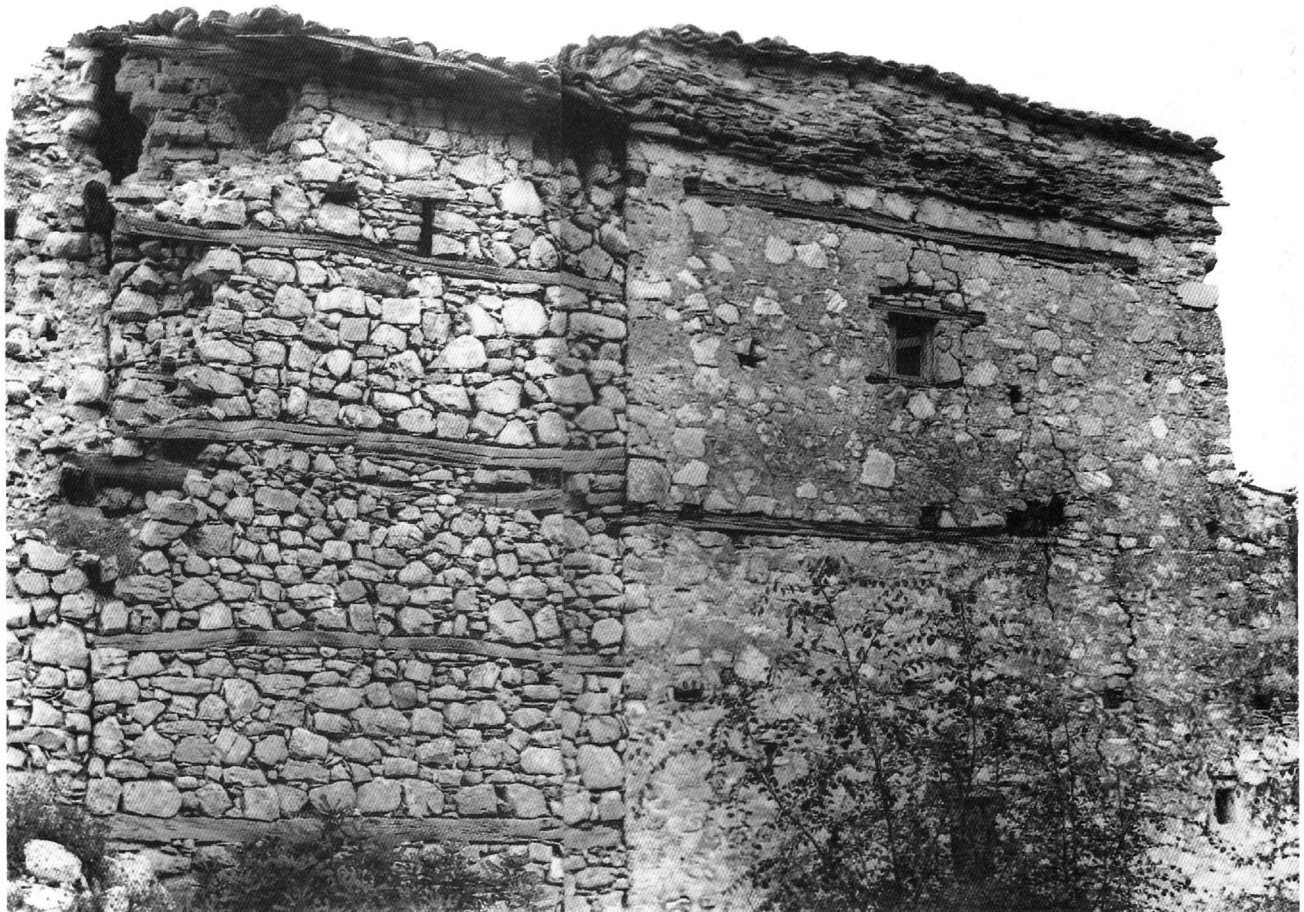
Εικ. 6-7. Μονή Τορνικίου. Άποψη του καθολικού από νότια (παλιότερη φωτογραφία) και βόρεια.

αψίδα του που προεξέχει σημαντικά από τον υπόλοιπο όγκο (Εικ. 6) και όπως είδαμε δεν υπήρχε στο αρχικό κτιριολογικό πρόγραμμα.

Το κτίσμα παρουσιάζει ελάχιστο μορφολογικό ενδιαφέρον πέρα από όσα αναφέρθηκαν (Εικ. 6-8). Οι όψεις του είναι τελείως αδιάθροωτες και τα ελάχιστα ανοίγματα δεν μοιάζουν να υπακούουν σε κάποια πρόθεση του κατασκευαστή, αλλά μάλλον σε απόλυτα χρηστικούς λόγους. Το στοιχείο των δύο διαδοχικών αψίδων είναι το μοναδικό που δίνει κάποια ιδιαιτερότητα στο κτίριο, αλλά δεν είναι απόλυτα κατανοητό εάν υπήρχε πρόθεση διαμόρφωσης όταν κατασκευάστηκε, αφού η δεύτερη αψίδα έχει καταρρεύσει. Η ημικυκλική αψίδα του ορόφου (στοιχείο αρκετά διαδεδομένο στην παλαιολόγεια αρχιτεκτονική, π.χ. Αγία Αικατερίνη<sup>57</sup> και Άγιος Ευθύμιος<sup>58</sup> Θεσσαλονίκης κ.ά.) έχει ραδινότερες αναλογίες, από ό,τι συνήθως, πράγμα που προσδίδει μια ελαφρότητα και μια αρμονία στην κατασκευή. Αντίθετα, η αψίδα του ισογείου είναι ευρύτερων διαστάσεων, βαρύτερη από την πάνω δηλώνοντας με τον τρόπο αυτό μια πιο προχωρημένη εποχή.

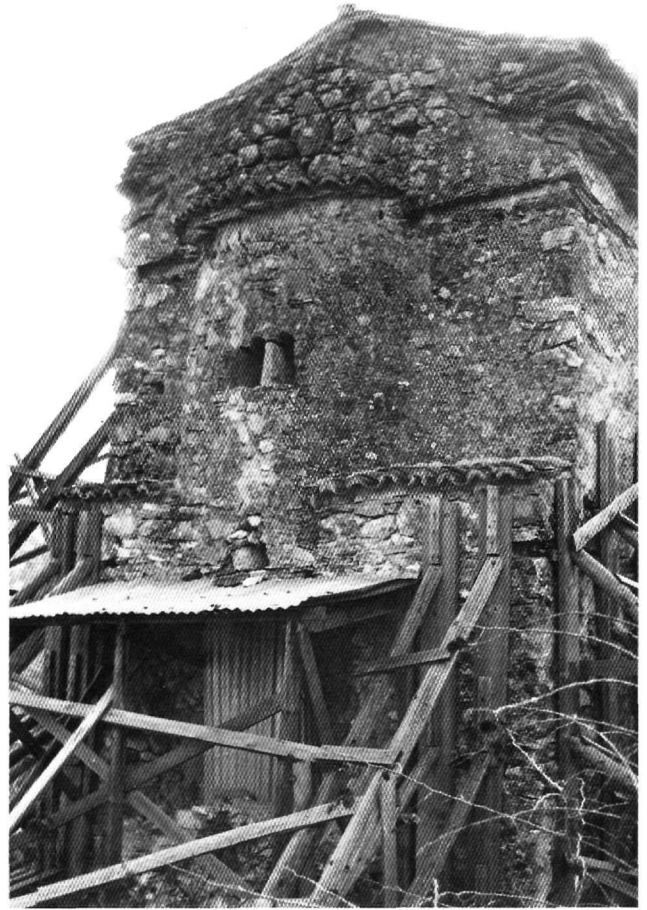
Εικ. 8. Μονή Τορνικίου. Άποψη του καθολικού από βορειοανατολικά.

Η κόγχη του ιερού, που διαγράφεται στο εξωτερικό χωρίς όμως να φθάνει στο ύψος της στέγης, είναι εξωτερικά ημικυκλική, στεγασμένη με κεραμοσκεπή στέγη (Εικ. 8 και 12). Η αψίδα εδράζεται σε διαπλάτυνση του τοίχου του ισογείου στο ύψος περίπου του δαπέδου του ορόφου, η οποία στεγάζεται με μικρή, ελαφρά επικλινή στέγη με κεραμίδια.

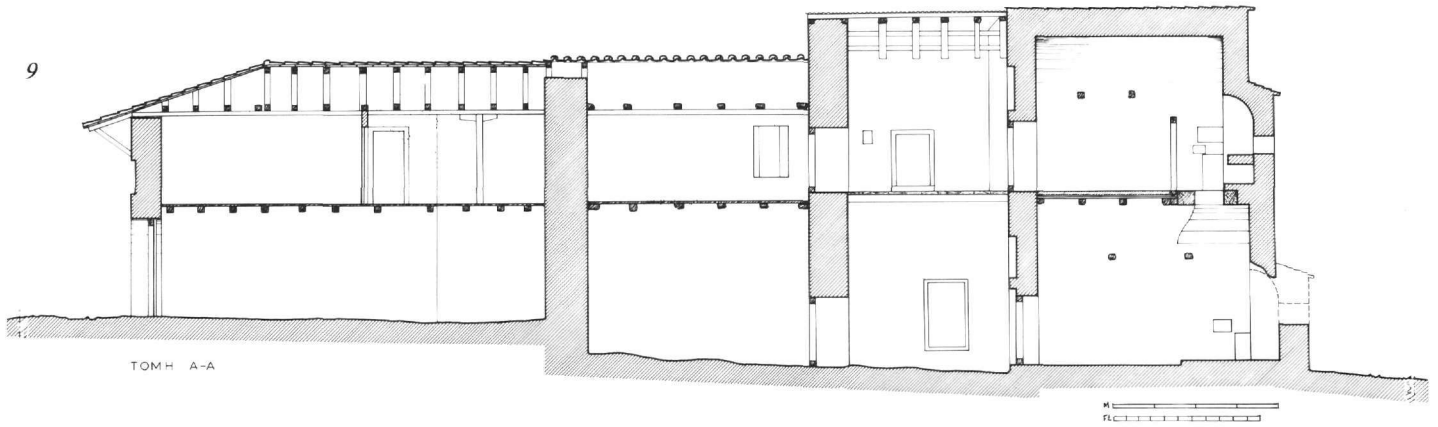
Εικ. 9. Μονή Τορνικίου. Τομή κατά μήκος.

Ο ναός διαιρείται οριζοντίως από ξύλινο δάπεδο (Εικ. 9). Οι δύο όροφοι δεν επικοινωνούν και έχουν ανεξάρτητη προσπέλαση από τα δυτικά. Ο διώροφος χώρος, μέσω του οποίου γίνεται η πρόσβαση στον άνω και τον κάτω όροφο έχει προστεθεί σε μεταγενέστερη εποχή από τους δύο ναούς (Εικ. 6, 10), πιθανώς στα μέσα του 18ου αιώνα, σύμφωνα με τον Π. Φουντά<sup>22</sup>, εάν όντως ακολουθεί τα πρότυπα των κελλιών του Αγίου Όρους. Είναι άγνωστο πώς γίνονταν η πρόσβα-

Η μεσαία κόγχη είναι ημικυκλική εξωτερικά και προεξέχει σημαντικά από την κόγχη του άνω ορόφου (Εικ. 9). Σήμερα έχει καταρρεύσει μέχρις ύψους 80 εκ. από το έδαφος, με αποτέλεσμα να μη γνωρίζουμε τη μορφή της απόληξής της, καθώς και του παραθύρου

Δύο υπερμεγέθεις ξύλινοι ελκυστήρες, διατομής 35 x 35 εκ., στηρίζαν το δάπεδο του ιερού, το οποίο όμως σήμερα έχει καταρρεύσει (Εικ. 9-11). Στους ελκυστήρες αυτούς οφείλεται και η μη κατάρρευση του ναού παρά την κακή του κατάσταση. Δύο λεπτότεροι ελκυστήρες καρφωμένοι στις ξυλοδεσιές φροντίζουν να συνδέονται μεταξύ τους οι μακροί τοίχοι του ναού. Αντιστοίχως στο χώρο του ισόγειου ναού υπάρχουν

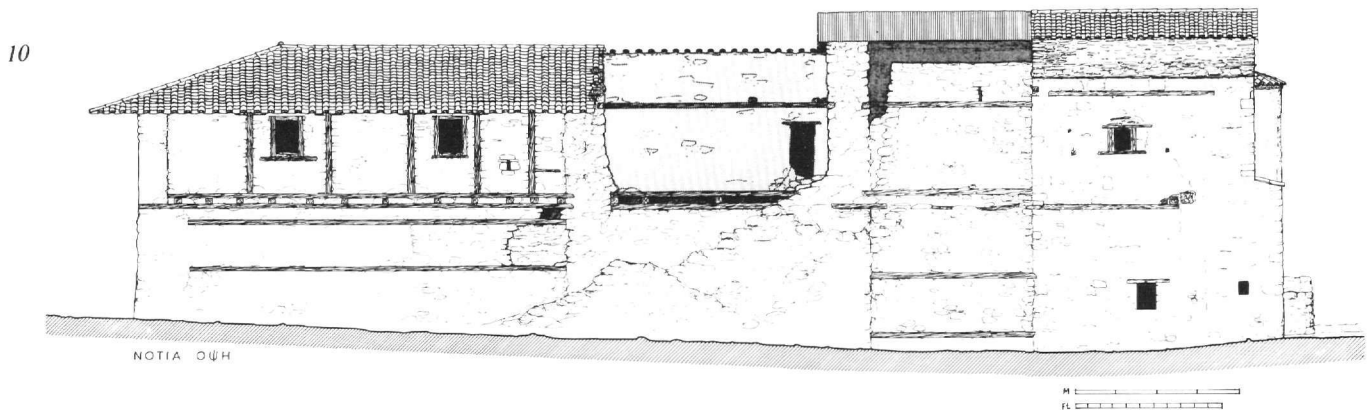
Εικ. 10. Μονή Τορνικίου. Νότια όψη.

χαμηλή είσοδο υπάρχει αβαθής κόγχη. Το ιερό χωρίζεται από τον κυρίως ναό με πρόχειρο ξύλινο χαμηλό τέμπλο, από το οποίο έχουν αφαιρεθεί οι εικόνες (Εικ. 13). Η μεσαία κόγχη του ιερού προεξέχει στο εξωτερικό και έχει δίλοβο, μονολιθικό<sup>23</sup>, μισοχτισμένο σήμερα, παράθυρο, όχι ιδιαίτερα καλής κατασκευής (Εικ. 8). Μια υποτυπώδης κόγχη πρόθεσης είναι ανοιγμένη στο πάχος του τοίχου, ενώ δεν υπάρχει κόγχη διακοσμητικού. Μία ακόμα κόγχη υπάρχει ανοιγμένη στο πάχος του βορινού τοίχου. Σφηνωμένη στη μεσαία κόγχη του ιερού είναι η κτιστή, νεωτερική Αγία Τράπεζα, στηριγμένη πρόχειρα σε ξύλινα στηρίγματα (Εικ. 11). Το δάπεδο του ιερού έχει καταρρεύσει. Πάνω στο ξύλινο δάπεδο έχουν διαστρωθεί τετράγωνα κεραμικά πλακίδια, διαστ. 25 x 25 εκ., στους αρμούς των οποίων υπάρχουν σφηνωμένα βότσαλα από το κοντινό ποτάμι. Οι αρμοί παρουσιάζουν μικρή μετακίνηση σε κάθε στρώση, σε μια προσπάθεια δημιουργίας διακοσμητικού σχεδίου. Τέλος, υπάρχει ένα ακόμη μικρό παράθυρο στο νότιο τοίχο, παρά την ύπαρξη του οποίου ο ναός παραμένει πολύ σκοτεινός (Εικ. 10).

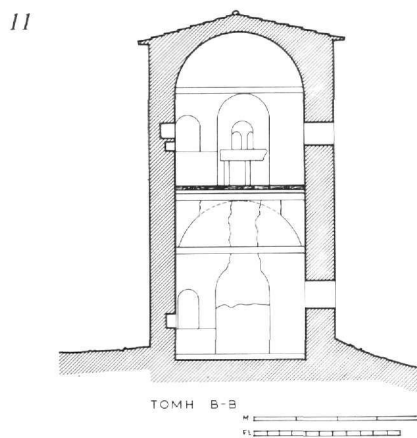
Εικ. 11. Μονή Τορνικίου. Καθολικό. Τομή κατά πλάτος.

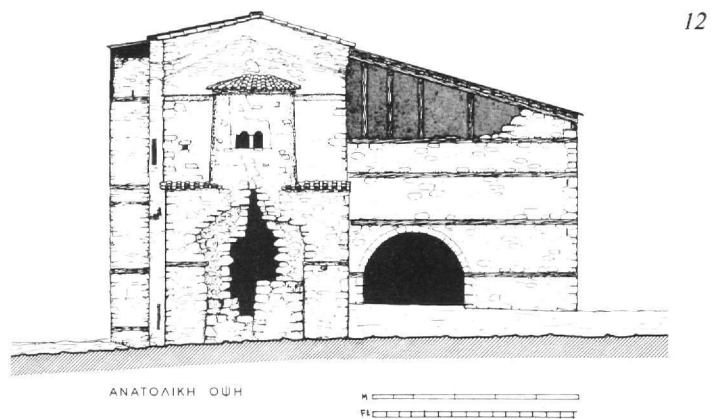
Εικ. 12. Ανατολική όψη του καθολικού.

που ασφαλώς θα υπήρχε εκεί (Εικ. 12). Από παλαιότερη φωτογραφία πριν από την ολοκληρωτική κατάρρευση της κόγχης μπορούμε να υποθέσουμε την ύπαρξη και δεύτερου παραθύρου στην κόγχη, κατασκευασμένου χαμηλότερα και έκκεντρα προς τα βόρεια. Η σπάνια αυτή και σε ειδικές συνθήκες μόνο εμφανιζόμενη διάταξη (π.χ. για αμυντικούς λόγους)<sup>24</sup> δεν έχει λόγους ύπαρξης εδώ, γι' αυτό δεν θα σχολιασθεί. Δύο μικρά παράθυρα στο νότιο τοίχο φωτίζουν το εσωτερικό του δεύτερου αυτού ναού.

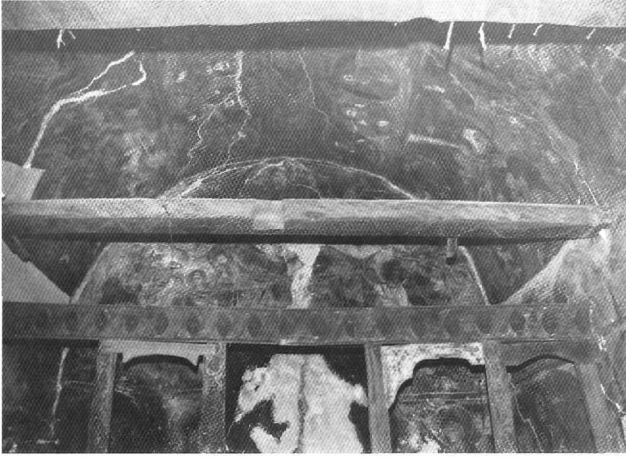
Εικ. 13. Μονή Τορνικίου. Άποψη της κόγχης του ιερού από το εσωτερικό του ορόφου.

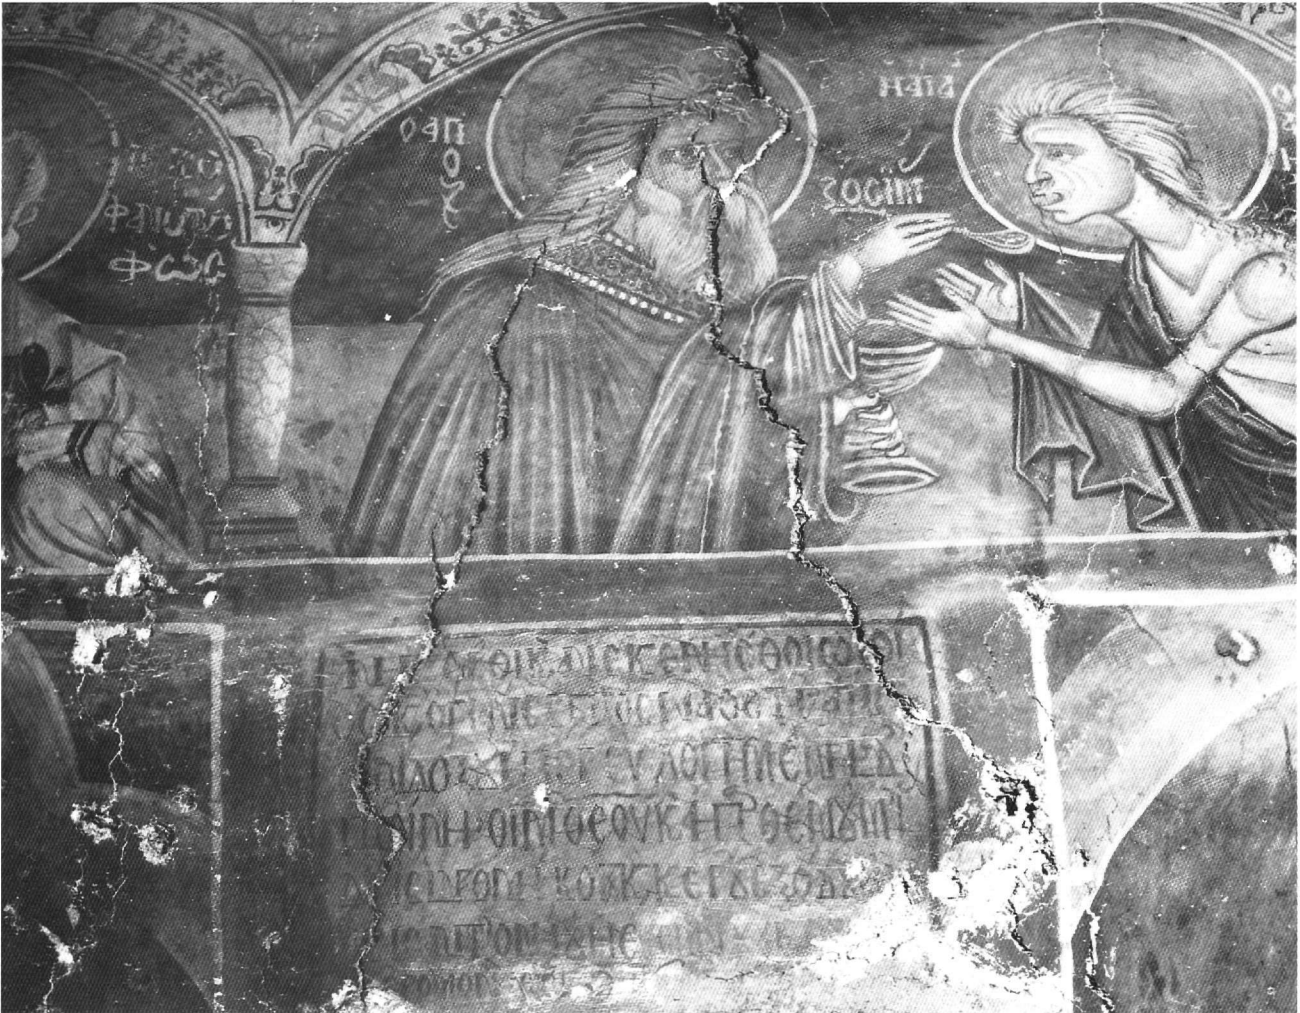
Εικ. 14. Μονή Τορνικίου. Κτητορική επιγραφή του ναού του ορόφου.

Άνω και κάτω όροφος είναι κατάγραφοι. Στον άνω όροφο, πάνω από το νότιο παράθυρο, υπάρχει ανορθόγραφη επιγραφή (Εικ. 14)<sup>25</sup>, που διαβάζεται ως εξής:

Από την επιγραφή προκύπτει ότι ο ναός κτίστηκε το 1400 και ότι κτίτορες του ναού ήταν δύο ιερομόναχοι, ο Αντώνιος και ένας δεύτερος, που το όνομά του είναι δυσανάγνωστο. Η αναφορά δύο εκπροσώπων του κατώτερου κλήρου ως κτιτόρων προδίδει άλλωστε και τις ταπεινές προσδοκίες του κτίσματος<sup>26</sup>. Η έκφραση «ανηγέρθη και ανεκαινίσθη» αναφέρεται όπως θα δούμε σε ριζική μετασκευή παλαιότερου κτίσματος και δεν αποτελεί απλό πλεονασμό που απαντάται ενίοτε σε άλλες κτιτορικές επιγραφές<sup>27</sup>. Αν συσχετίσουμε την τομή κατά πλάτος του ναού (Εικ. 11) με το ίχνος της παλαιότερης στέγασης στην ανατολική όψη (Εικ. 12), θα δούμε ότι ο θόλος με κανέναν τρόπο δεν αντιστοιχεί στο παλιό ίχνος της στέγης και συνεπώς η υπερύψωσή της έγινε για να μπορέσει να καλυφθεί η υψομετρική διαφορά που προέκυψε από την κατασκευή του. Άρα μπορούμε να υποθέσουμε ότι για κάποιο λόγο είτε κατέρρευσε είτε απλώς αντικαταστάθηκε παλαιότερη, χαμηλότερη στέγαση του ναού. Αλλά εσωτερικά δεν παρατηρείται καμιά χρονολογική διαφορά στην τοιχογράφηση και επομένως μπορούμε με ακρίβεια να συμπεράνουμε ότι η ανέγερση και ανακαίνιση του 1400, που αναφέρει η κτιτορική επιγραφή του ναού, είναι αυτή ακριβώς η αντικατάσταση με καινούργιο θόλο της παλαιάς στέγης.

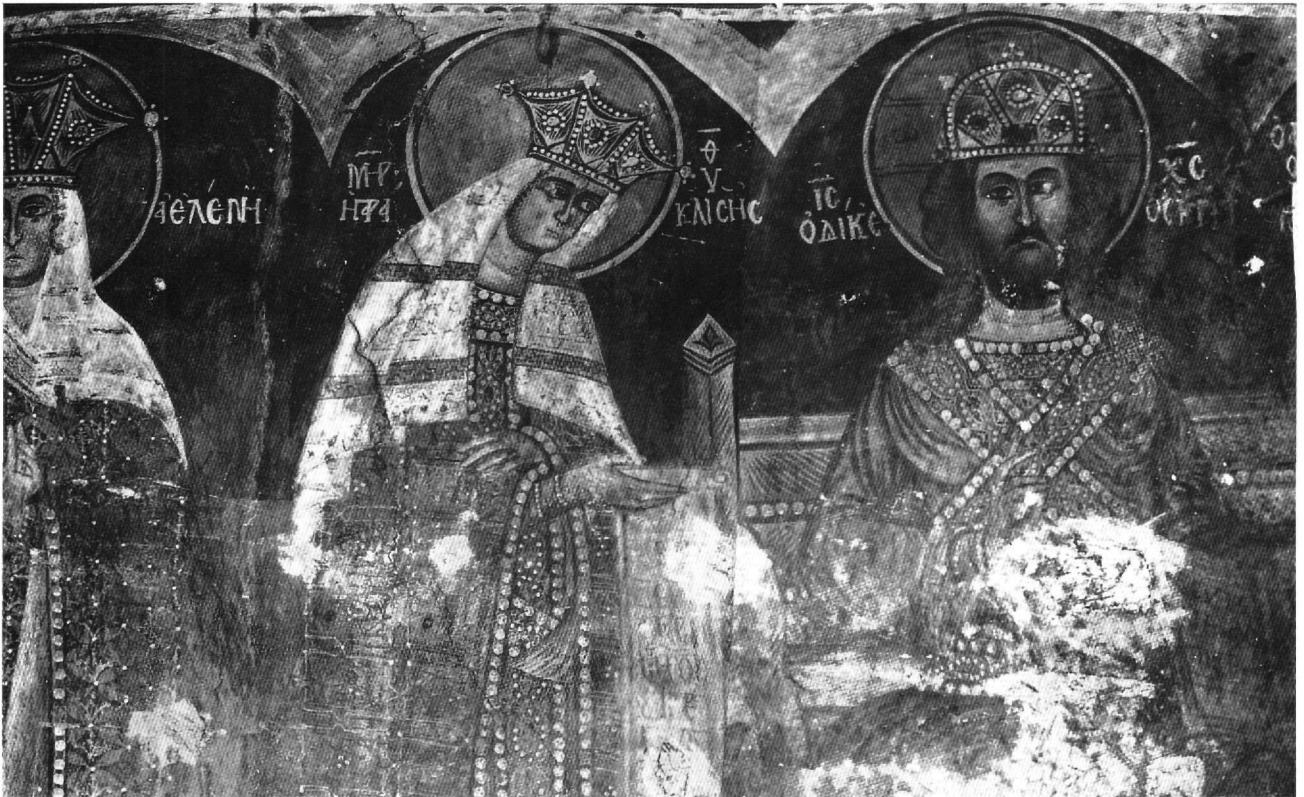
Εικ. 15. Μονή Τορνικίου. Άποψη της τοιχογραφίας της Δέησης στο βορινό τοίχο του ορόφου.

λου· χαμηλότερα οι παραστάσεις οργανώνονται σε ζώνες. Το κτίσμα δεν στερείται κάποιας μεγαλοπρέπειας στο εσωτερικό του, παρά το μικρό του μέγεθος, αποτέλεσμα των αρμονικών αναλογιών και των τοιχογραφιών του. Χαρακτηριστική είναι η παράσταση της Δέησης (Εικ. 15) στο βορινό τοίχο με τις μορφές που φέρουν τους «μνηοειδείς πίλους»<sup>32</sup> των βυζαντινών αξιωματούχων. Πάντως η τεχνοτροπική ανάλυσή τους δεν είναι οπωσδήποτε θέμα αυτού του άρθρου.

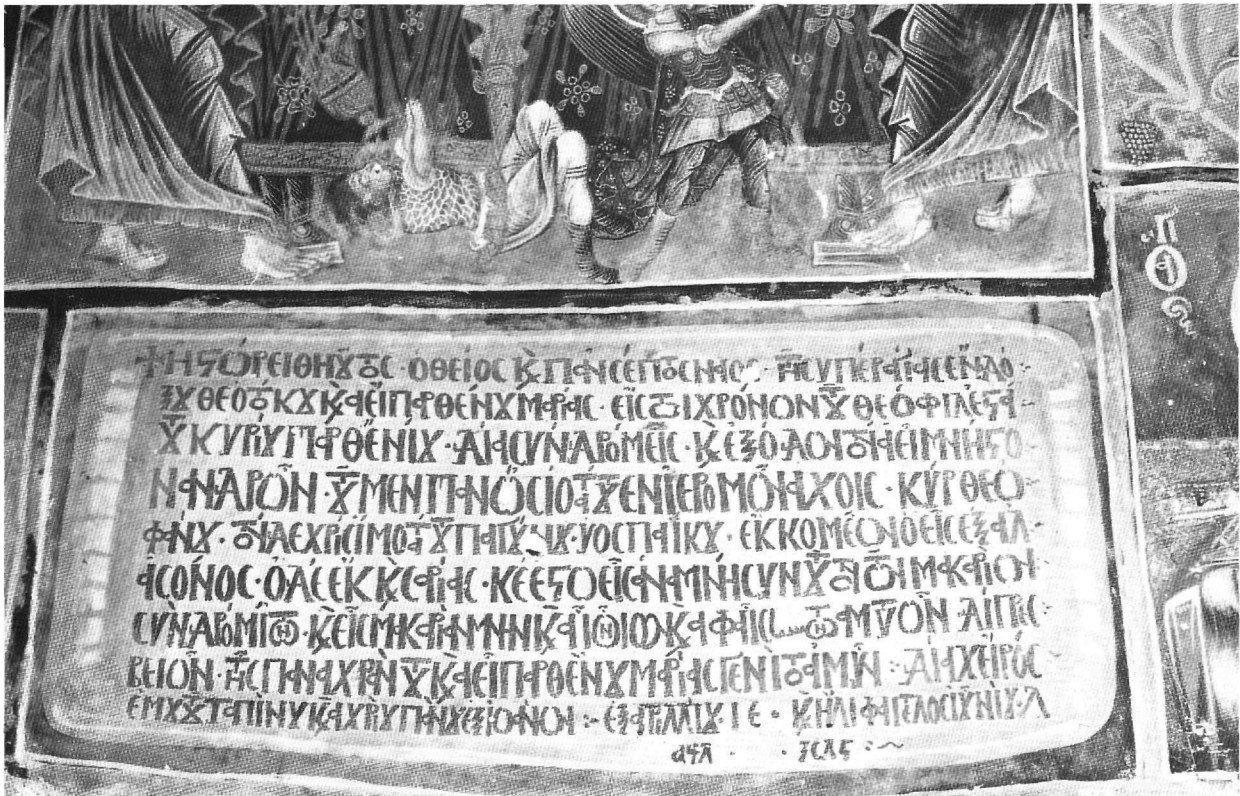
Εικ. 16. Μονή Τορνικίου. Κτιτορική επιγραφή στον ισόγειο ναό.

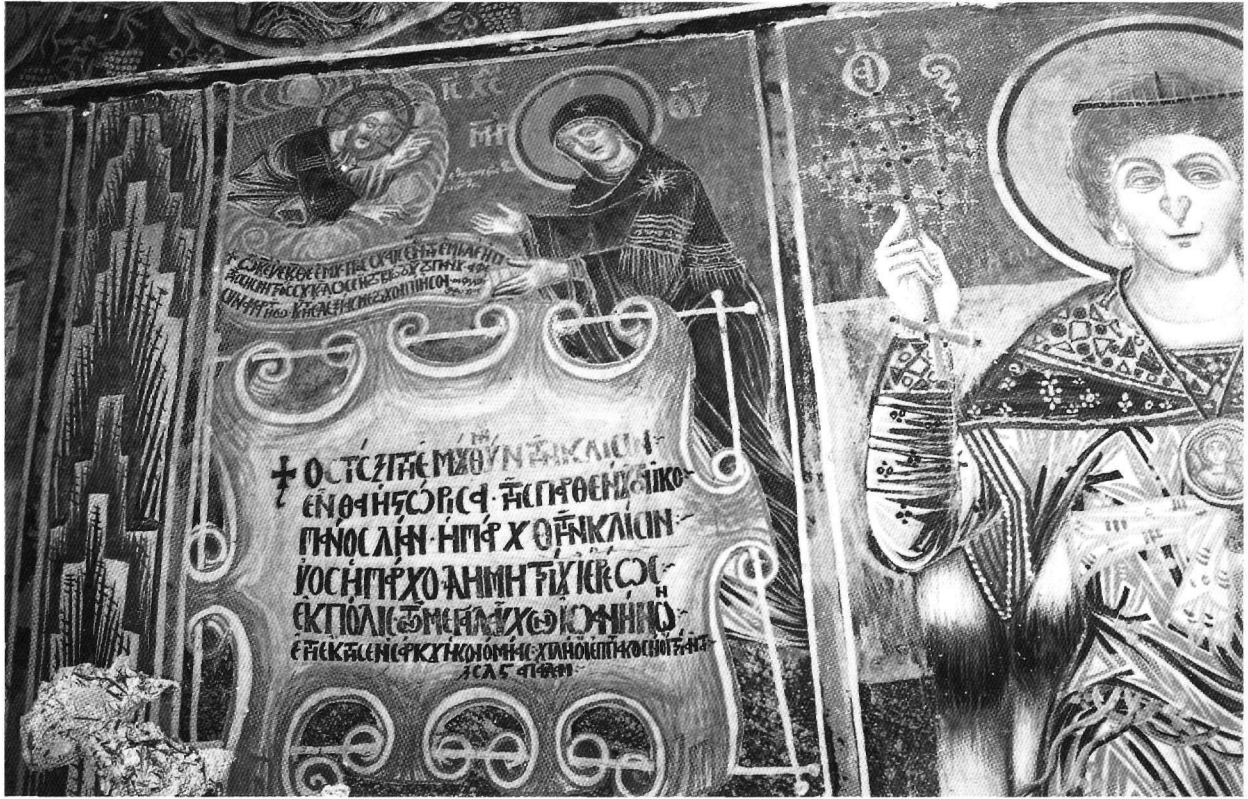
Εικ. 17. Μονή Τορνικίου. Επιγραφή στον ισόγειο ναό.

γράφος, γιατί σε άλλη επιγραφή, πάνω από το νοτιοανατολικό παράθυρο (Εικ. 17), μας δίνει με χαρακτηριστική μεγαλοστομία και έπαρση περισσότερες πληροφορίες για τον εαυτό του:
