Ο ναός του Αγίου Χαραλάμπους Καλαμάτας

Σωτήρης ΒΟΓΙΑΤΖΗΣ

Δελτίον ΧΑΕ 16 (1991-1992), Περίοδος Δ'. Στη μνήμη του
André Grabar (1896-1990) • Σελ. 77-96

Ο ΝΑΟΣ ΤΟΥ ΑΓΙΟΥ ΧΑΡΑΛΑΜΠΟΥΣ ΚΑΛΑΜΑΤΑΣ*

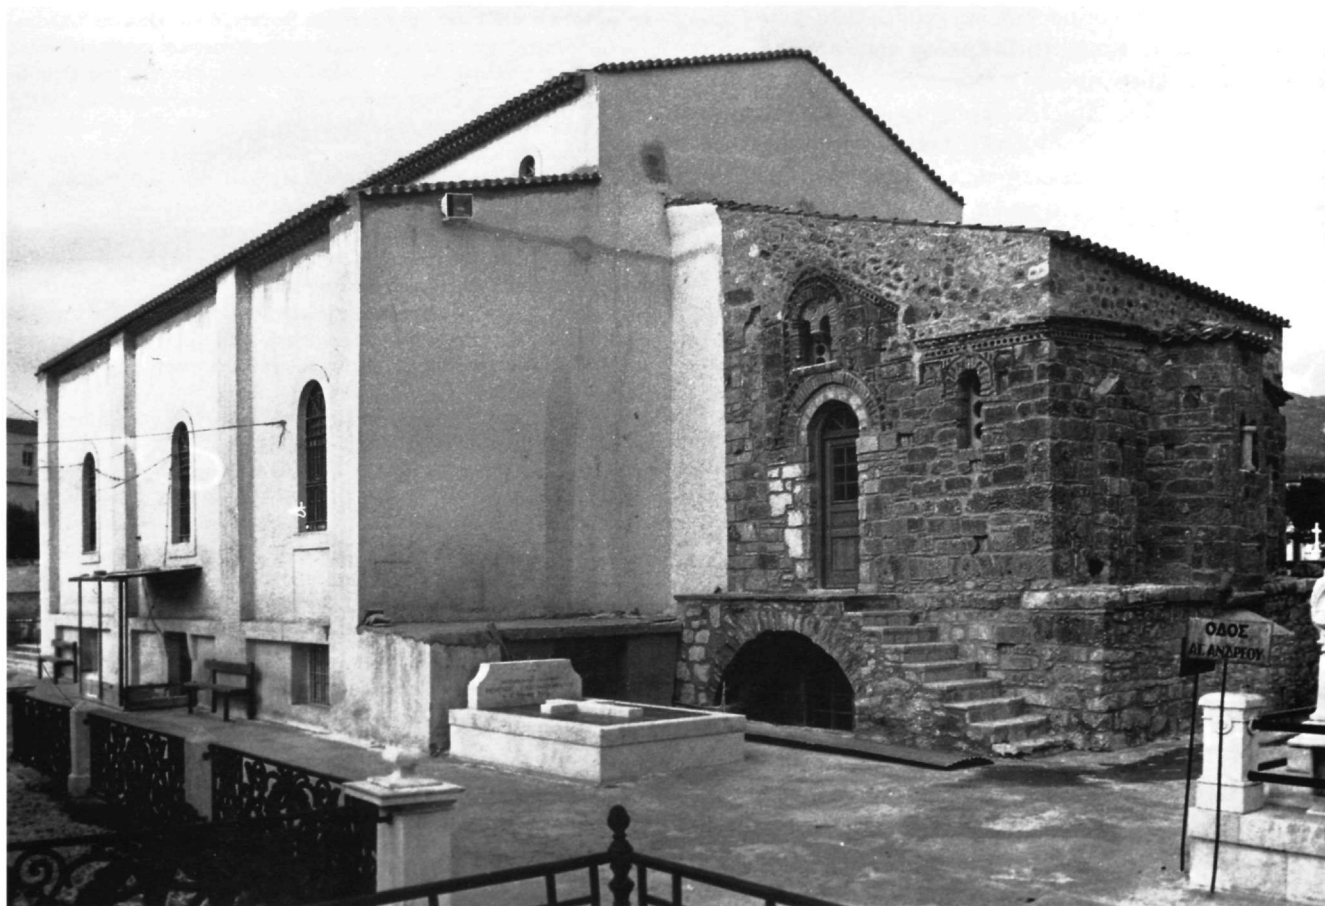
Εικ. 1. Καλαμάτα. Άγιος Χαράλαμπος. Άποψη του ναού και της επέκτασής του από ΝΑ.

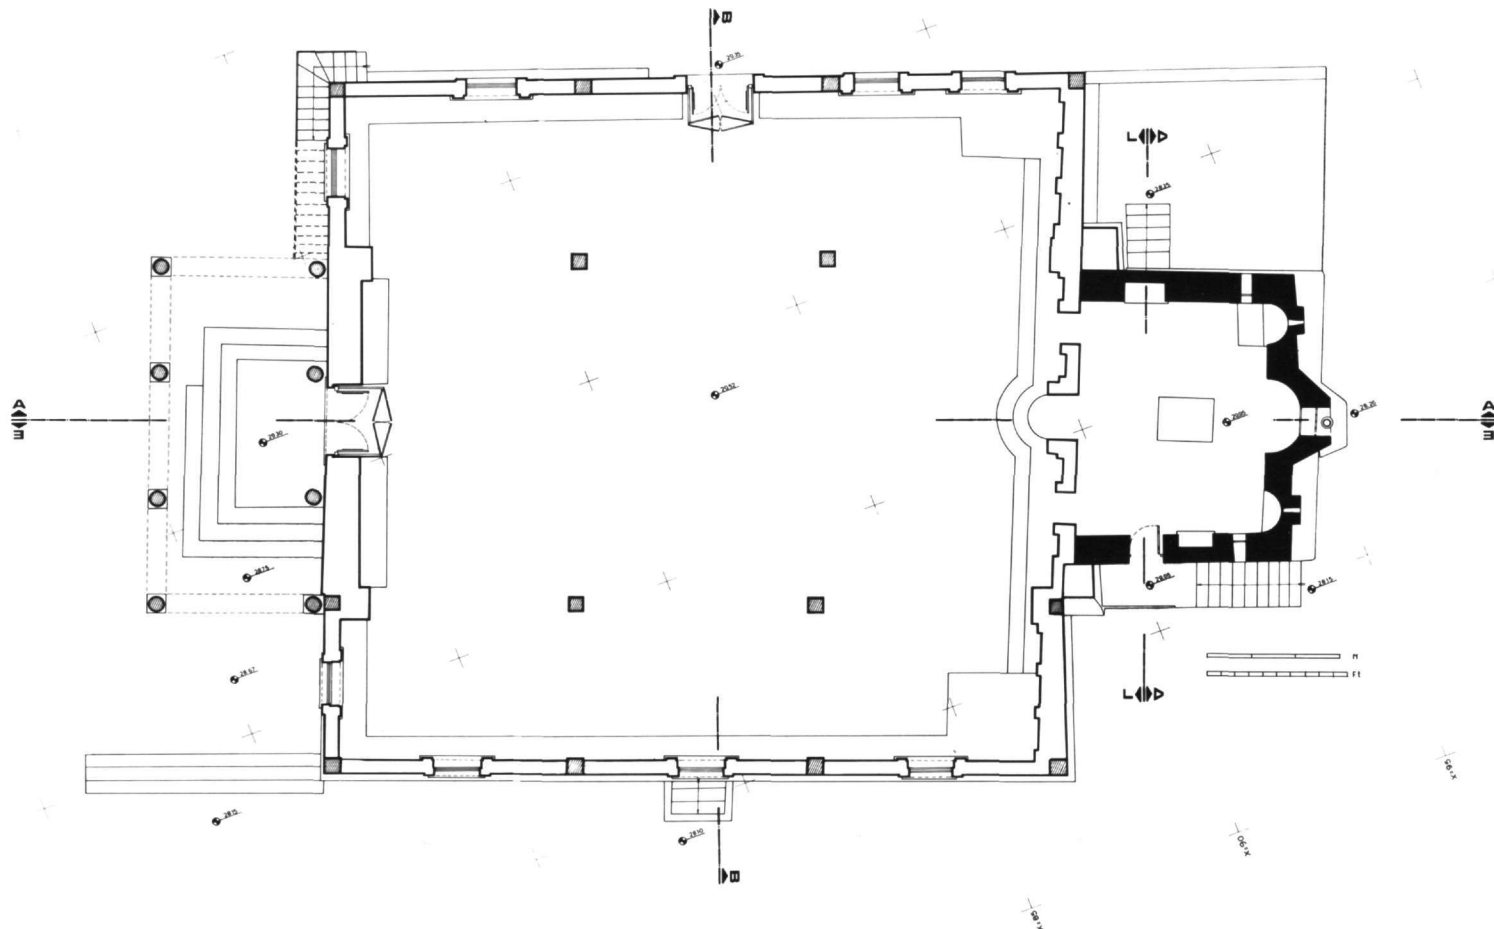
Εικ. 2. Καλαμάτα. Ἅγιος Χαράλαμπος. Κάτοψη του ορόφου.

Το σύμπλεγμα των δύο ναών απαρτίζεται από τον κυρίως ναό — μια μεγάλων διαστάσεων τρίκλιτη βασιλική — και το Ιερό Βήμα που θα μας απασχολήσει εν εκτάσει (Εικ. 2). Η βασιλική πήρε τη σημερινή της μορφή τη δεκαετία του 1950. Φαίνεται ότι προϋπήρχε μια ισομήκης εκκλησία του προηγούμενου αιώνα, επίσης τύπου βασιλικής, από την οποία ενσωματώθηκαν τμήματα του δυτικού και του ανατολικού τοίχου στη σημερινή κατασκευή, όπως αποκαλύφθηκε όταν αφαιρέθηκαν τα κονιάματα, για να γίνουν οι επισκευές. Δυστυχώς χάθηκε η ευκαιρία, με αφορμή τους σεισμούς, να κατεδαφισθεί το νεωτερικό κτίριο, ώστε να αναδειχθεί ο βυζαντινός ναός και να συμπληρωθούν με ανασκαφικές εργασίες οι γνώσεις μας για την ιστορία του μνημείου.

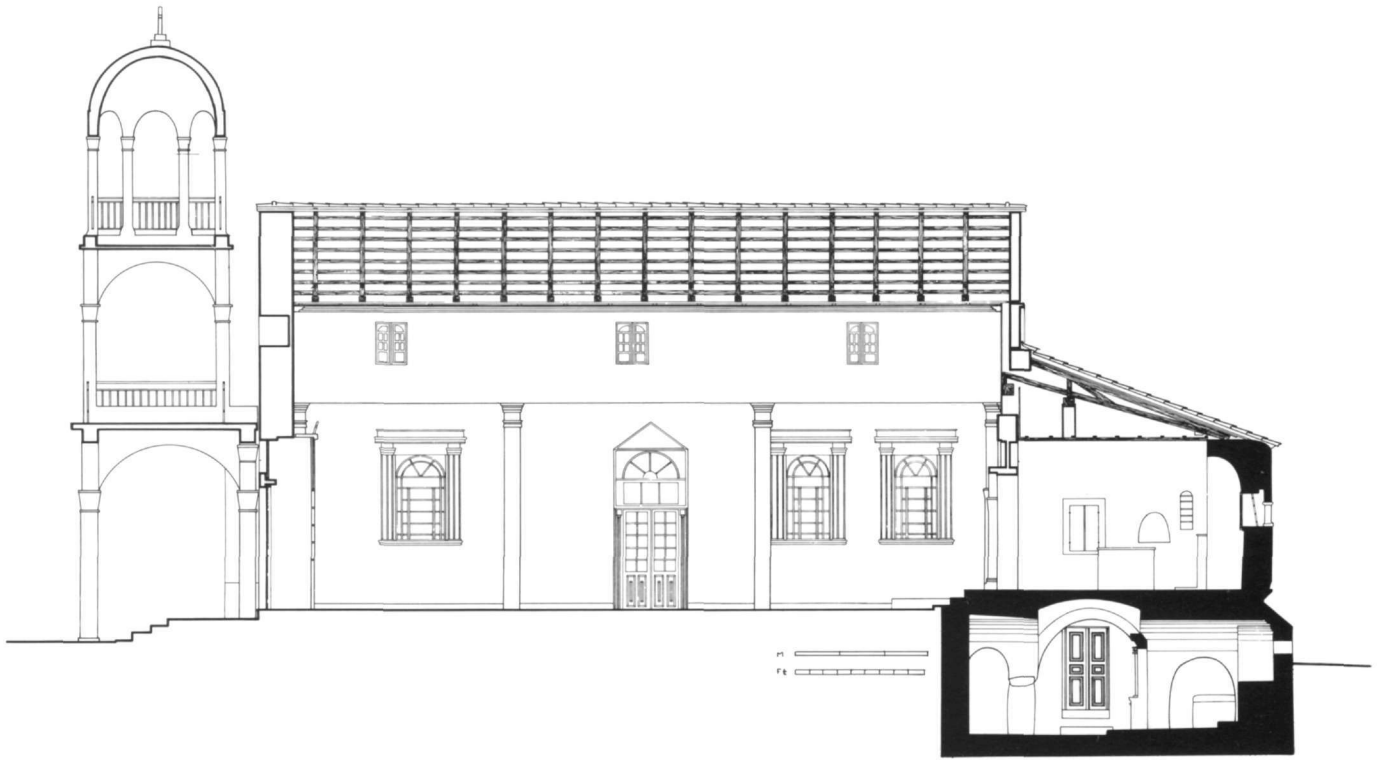
Εικ. 3. Καλαμάτα. Άγιος Χαράλαμπος. Τομή κατά μήκος.

Το Ιερό Βήμα, όπως ήδη αναφέραμε, αποτελεί ανεξάρτητο διώροφο ναό (Εικ. 3) ή μάλλον πρόκειται για

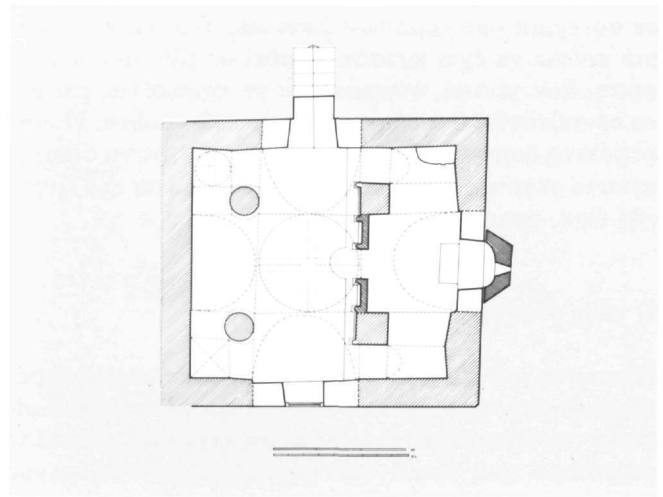
Εικ. 4. Καλαμάτα. Άγιος Χαράλαμπος. Κάτοψη ισογείου ναού.

επάλληλους ναούς του τύπου 3⁶ και όχι διώροφο, αφού δεν υπάρχει λειτουργική σύνδεση άνω και κάτω ορόφου. Πρόκειται δηλαδή για την περίπτωση, όπως θα δούμε παρακάτω, όπου ο κάτω όροφος εκκλησίας, κτισμένης εξαρχής υπερυψωμένης, διαμορφώνεται σε ναό σε μεταγενέστερη εποχή. Στο κτίσμα αυτό προσκολλήθηκε η μεταγενέστερη βασιλική. Ο κάτω όροφος του μνημείου βρίσκεται ο μισός κάτω από την επιφάνεια του εδάφους και αποτελεί έναν ξεχωριστό ναό, αφιερωμένο στον Άγιο Χαραλάμπο. Είναι τετράγωνης περίπου κάτοψης (Εικ. 4), διαστάσεων 6,70 x

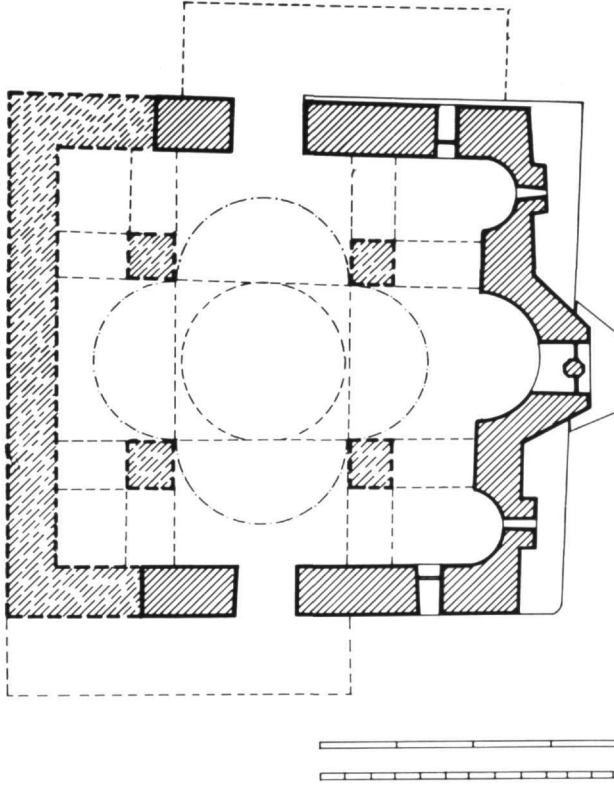
6

Εικ. 6. Καλαμάτα. Άγιος Χαράλαμπος. Πρόταση γραφικής αποκατάστασης της κάτοψης του ορόφου.

Είναι πλέον δυνατόν να αναπαρασταθεί γραφικά η κάτοψη (Εικ. 6) και η τομή του ναού, εκτός από το ύψος και τη μορφή του τρούλου, για τον οποίο εικασίες μόνο μπορούν να διατυπωθούν (Εικ. 8). Οι στέγες των κεραιών ήταν δικλινείς, όπως άλλωστε είχε καθιερωθεί στους εγγεγραμμένους σταυροειδείς ναούς της Ελλάδας, ενώ των γωνιακών διαμερισμάτων απλές μονοκλινείς προς τις μακρές πλευρές, στεγασμένες με πλατιά κεραμίδια, όπως φαίνεται από τα υπολείμματα τριών στρωτήρων που έχουν ενσωματωθεί στη νότια πλευρά. Παρόμοιοι ναοί υπάρχουν πολλοί στην περιοχή την εποχή αυτή. Ενδεικτικά μόνο μπορούμε να

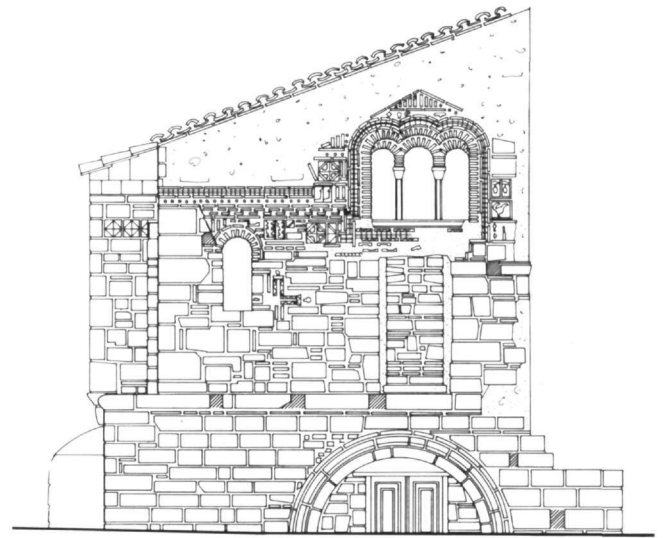
7

Εικ. 7. Καλαμάτα. Άγιος Χαράλαμπος. Βόρεια όψη του ναού.

Στη βορινή κεραία υπάρχει, στην πρόθεση, ένα τρίλοβο παράθυρο και χαμηλότερα ένα μονόλοβο (Εικ. 7). Στον ανατολικό τοίχο η κεντρική ασπίδα φέρει δίλοβο παράθυρο με μαρμάρινο κιονίσκο και τόξα λαξευμένα σε ολόσωμο ανώφλι, ενώ στις δύο κόγχες υπάρχουν στενά μονόλοβα ανοίγματα (Εικ. 10). Στο νότιο τοίχο, κάτω από το δίλοβο παράθυρο της κεραίας, υπάρχει μια θύρα, στην οποία καταλήγει η κλίμακα ανόδου στον όροφο, και ακόμα ένα μικρότερο μονόλοβο παρά-

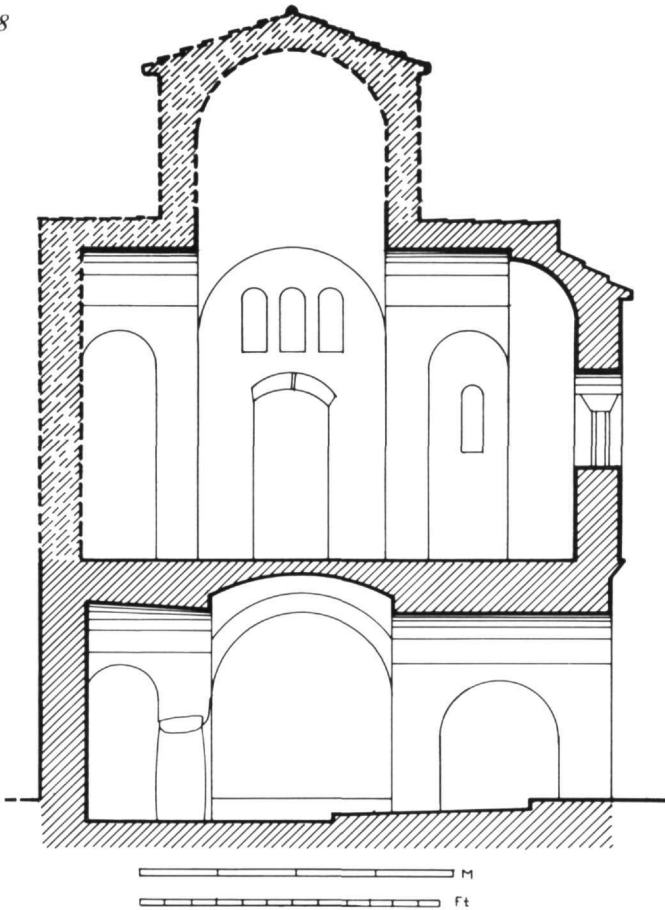
8

Εικ. 8. Καλαμάτα. Άγιος Χαράλαμπος. Πρόταση γραφικής αποκατάστασης της κατά μήκος τομής.

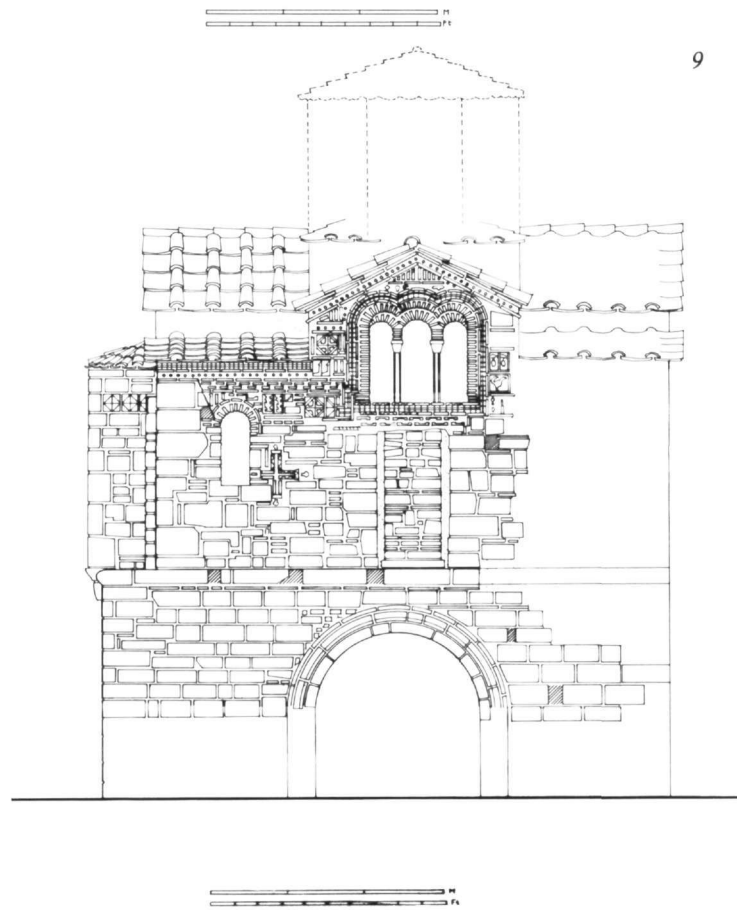
Εικ. 9. Καλαμάτα. Άγιος Χαράλαμπος. Πρόταση γραφικής αποκατάστασης της βόρειας όψης.

σώζεται μόνο η γωνία στα δεξιά. Στην Εικ. 9 αναπαριστάνεται σχεδιαστικά η αρχική μορφή του παραθύρου. Στο άνω μέρος διαμορφώνεται ένα μικρό τριγωνικό αέτωμα με κατακόρυφα τούβλα ακανόνιστου πάχους, ένα από τα οποία φέρει προιωνωτή γλυφή. Η όλη κατασκευή περιβάλλεται με απλή σειρά ευθύγραμμων τούβλων. Στα κενά ανάμεσα στην οριζόντια στρώση και την καμπύλη του παραθύρου παρεμβάλλονται στα δεξιά ένα κεραμικό ρομβοειδές, ένα σχήματος σταγόνας και ένα σχήματος S, ενώ στα αριστερά υπάρχει ένα σχήματος T.

Ο νότιος τοίχος παρουσιάζει δύο τουλάχιστον διαδοχικές φάσεις δομής. Η παλαιότερη (Εικ. 9, 11-13, 15), που αποτελεί το κάτω μέρος του τοίχου, είναι της ίδιας εποχής με τη βορειοανατολική πλευρά του ναού και είναι κτισμένη με μεγάλους πελεκητούς ογκολίθους και ελάχιστη χρήση οριζόντιων πλίνθων. Σε νεότερη εποχή κτίστηκε το άνω μέρος του τοίχου προς το τύμπανο της κεραίας και πάνω από το παράθυρο του διακονικού, με το πλινθοπερίκλειστο σύστημα από μικρότερους λίθους με πλήρωση και των κατακόρυφων αρμών με πλινθία.

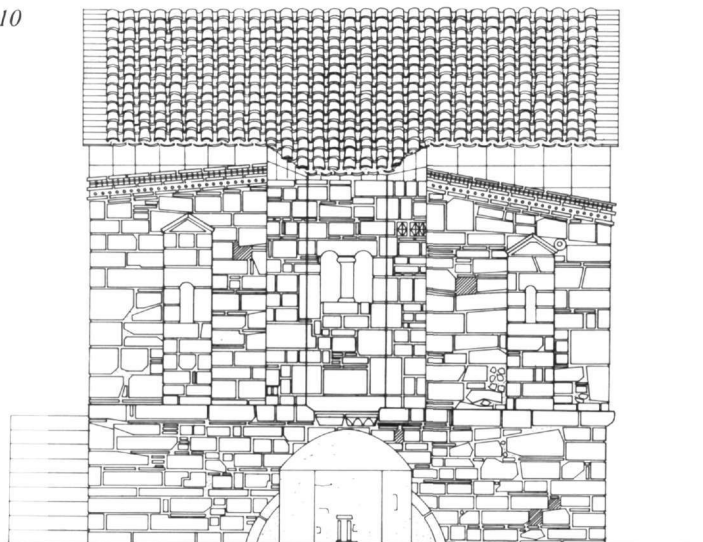
10

Εικ. 10. Καλαμάτα. Άγιος Χαράλαμπος. Ανατολική όψη του διώροφου ναού.

Το Ιερό του ισόγειου ναού χωρίζεται από τον κυρίως ναό με βαρύ πρόσφατο κτιστό τέμπλο σε επαφή με τους ανατολικούς πεσσούς. Το δάπεδο του κυρίως ναού έχει διαστρωθεί με σύγχρονα βιομηχανικά πλακάκια, ενώ το δάπεδο του Ιερού έχει κεραμικά πλακίδια περίπου τετραγωνικής μορφής αλλά ακανόνιστα διαστρωμένα, και πιθανώς μεταφερμένα από άλλο κτίριο. Ο ναός έχει σήμερα μία είσοδο στη βόρεια πλευρά, στην οποία καταλήγει η κλίμακα από το εξωτερικό (Εικ. 4), ένα μεγάλο ορθογώνιο παράθυρο στο νότιο τοίχο και ένα μικρό άνοιγμα στην κόγχη. Η διαμόρφωση όμως αυτή είναι μεταγενέστερη, γιατί αρχικά η βόρεια θύρα ήταν ευρύτερη, τοξωτή και αποτελούσε συνέχεια της καμάρας, ενώ παρόμοιο τοξωτό άνοιγμα υπήρχε και στη θέση του νότιου παραθύρου. Ακόμα, κατά τους σεισμούς του 1986 η κόγχη του Ιερού αποχωρίστηκε από τον κύριο όγκο και αποκαλύφθηκε σαφώς ότι πρόκειται για μια μεταγενέστερη ανεξάρτητη κατασκευή, με ρηχή θεμελίωση, κτισμένη πρόχειρα (με λάσπη, σε αντίθεση με το ισχυρό ασβεστοκονίαμα του υπόλοιπου κτιρίου) και προσκολλημένη απλώς στον ανατολικό τοίχο του ισόγειου, στη θέση προϋπάρχοντος μεγάλου τοξωτού παραθύρου (Εικ. 10).

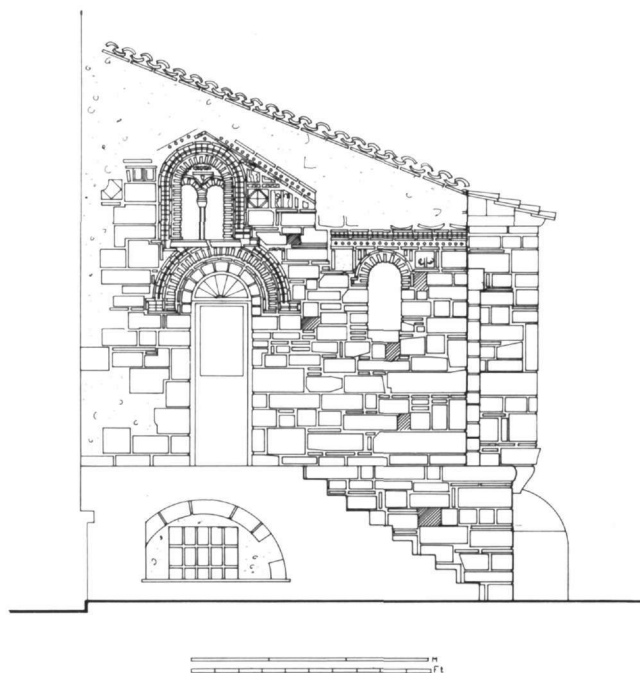
11

Εικ. 11. Καλαμάτα. Άγιος Χαράλαμπος. Νότια όψη.

θυρο στο διακονικό (Εικ. 11). Είναι άγνωστο εάν υπήρχε νάρθηκας. Ο ναός έχει ενδιαφέρουσα γλυπτή και κεραμοπλαστική διακόσμηση, την οποία θα μελετήσουμε με σκοπό τη χρονολόγηση των οικοδομικών φάσεων του ναού.

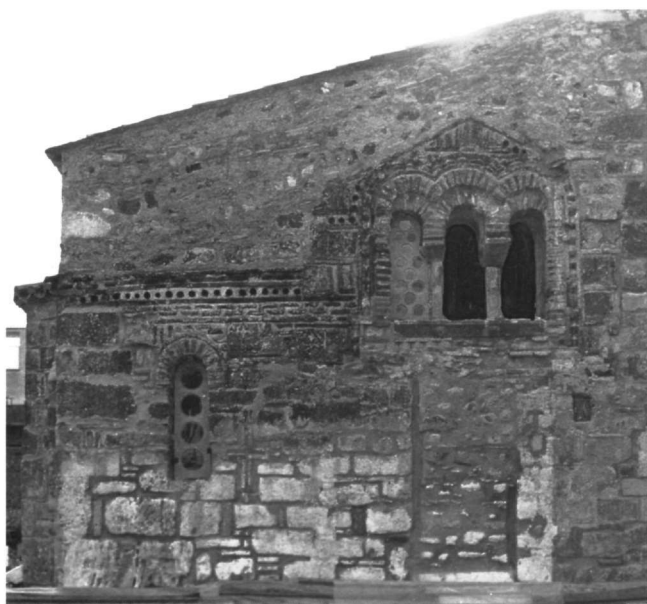
12

Εικ. 12. Καλαμάτα. Άγιος Χαράλαμπος. Άποψη του ναού από τα βόρεια μετά την ολοκλήρωση των εργασιών.

Ο βόρειος τοίχος είναι εξωτερικά πολύ διαταραγμένος από επανειλημμένες επεμβάσεις για να μπορούμε εύκολα να μελετήσουμε τον τρόπο δόμησής του (Εικ. 12). Φαίνεται ότι κτίστηκε σε δύο τουλάχιστον φάσεις, που χωρίζονται με αρμό πάνω από το παράθυρο της πρόθεσης: μία παλαιότερη, η οποία καταλαμβάνει το κάτω μέρος του τοίχου, και μία νεότερη, που την υπερκαλύπτει και φέρει το μεγαλύτερο μέρος της κεραμοπλαστικής διακόσμησης που θα περιγράψουμε παρακάτω. Η παλαιότερη φάση στο κάτω μέρος ήταν κτισμένη με λαξευμένους πωρολίθους και ατελές πλινθοπερίκλειστο σύστημα, στο οποίο είχε γίνει πλήρωση των οριζόντιων μόνο αρμών με λεπτά πλινθία. Στο σημείο που ο τοίχος ήταν καλυμμένος από το νεότερο πεσσό που καθαίρέθηκε είναι αδιατάρακτος και μπορούμε να μελετήσουμε καλύτερα το σύστημα δομής. Οι γωνίες είναι ενισχυμένες με μεγάλους ογκολίθους, καλά πελεκημένους.

Κάτω από το ίχνος της στέγης του βορειοανατολικού γωνιακού διαμερίσματος υπάρχουν σειρές κεραμοπλαστικών διακοσμήσεων (Εικ. 12), χωρισμένες με οριζόντιες σειρές τούβλων. Ψηλότερα βρίσκεται μια οδοντωτή ταινία, η οποία συνεχίζεται και στον ανατολικό τοίχο. Πιο κάτω υπάρχει μια σειρά από φιαλοστόμια, που και αυτά συνεχίζονται στον ανατολικό τοίχο, κατόπιν βαθμιδωτό κόσμημα με κλειδόμορφα απολαξευμένα τούβλα, σε πολύ καλή κατάσταση διατήρησης, και τέλος μια και μισή πλάκα με ψευδοκουφικά και μια με διακοσμητικό σταυρό, σφηνωμένες ανάμεσα σε έγκοπτα τούβλα, κλειδόμορφα και άλλης μορφής, που όμως δεν σχηματίζουν κάποιο διακοσμητικό θέμα. Χαμηλότερα υπάρχει ένας διακοσμητικός σταυρός από έγκοπτα πριονωτά τούβλα και σταγόνες στις

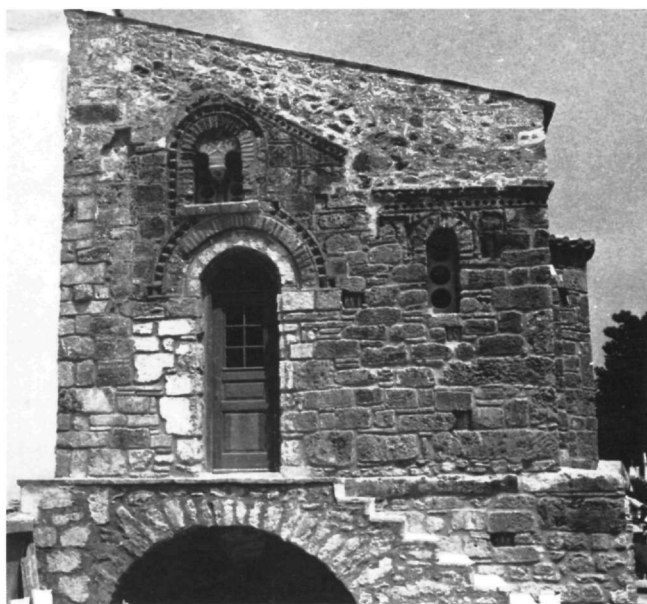
13

Εικ. 13. Καλαμάτα. Άγιος Χαράλαμπος. Άποψη του ναού από τα νότια.

Στο τύμπανο της κεραίας υπάρχει δίλοβο, δίδυμο (grouped type) παράθυρο, του οποίου το πλίνθινο τόξο περιβάλλεται από οδοντωτή ταινία που φθάνει μέχρι τη βάση του (Εικ. 13). Στηρίζεται σε μαρμάρινο κιονίσκο απλής οκταγωνικής διατομής, παρόμοιο με τον παλαιότερο του βόρειου παραθύρου αλλά κοντύτερο, ο οποίος φέρει λοξόμητο επίθημα με ανάγλυφη διακόσμηση, στη σωστή θέση αυτή τη φορά. Στο τύμπανό του, στο χώρο που αφήνουν τα τοξύλλια των δύο λοβών, υπάρχουν δύο έγκοπτα τούβλα, ένα με ρομβοειδείς διακοσμήσεις και αστραγάλους (Εικ. 18, δ) και ένα απλό πριονωτό (Εικ. 18, ε), και πιο κάτω ένα σε μορφή σταγόνας. Ένα λοξόμητο μαρμάρινο τμήμα επιστυλίου τέμπλου, σπασμένο πριν από την τοποθέτησή του, χρησιμεύει για κατώφλι (βλ. και παρακάτω). Στην παλαιότερη φάση ανήκε η θύρα κάτω από το παράθυρο. Το τόξο της είναι κατασκευασμένο με μικρούς λίθινους θολίτες και περιβάλλεται από δεύτερο τόξο πλίνθινο και οδοντωτή ταινία που σταματάει στη γένεση του τόξου. Στο άνω όμως μέρος η οδοντωτή ταινία διακόπτεται από το μαρμάρινο κατώφλι του δίλοβου παραθύρου. Εάν αυτή είχε συμπληρωθεί, το παράθυρο θα ήταν υπερβολικά κοντό. Προφανώς ο κατασκευαστής διαπίστωσε ότι εάν ολοκληρωνόταν η θύρα δεν θα ήταν δυνατόν να χωρέσει παράθυρο και έκοψε μέρος της οδοντωτής ταινίας.

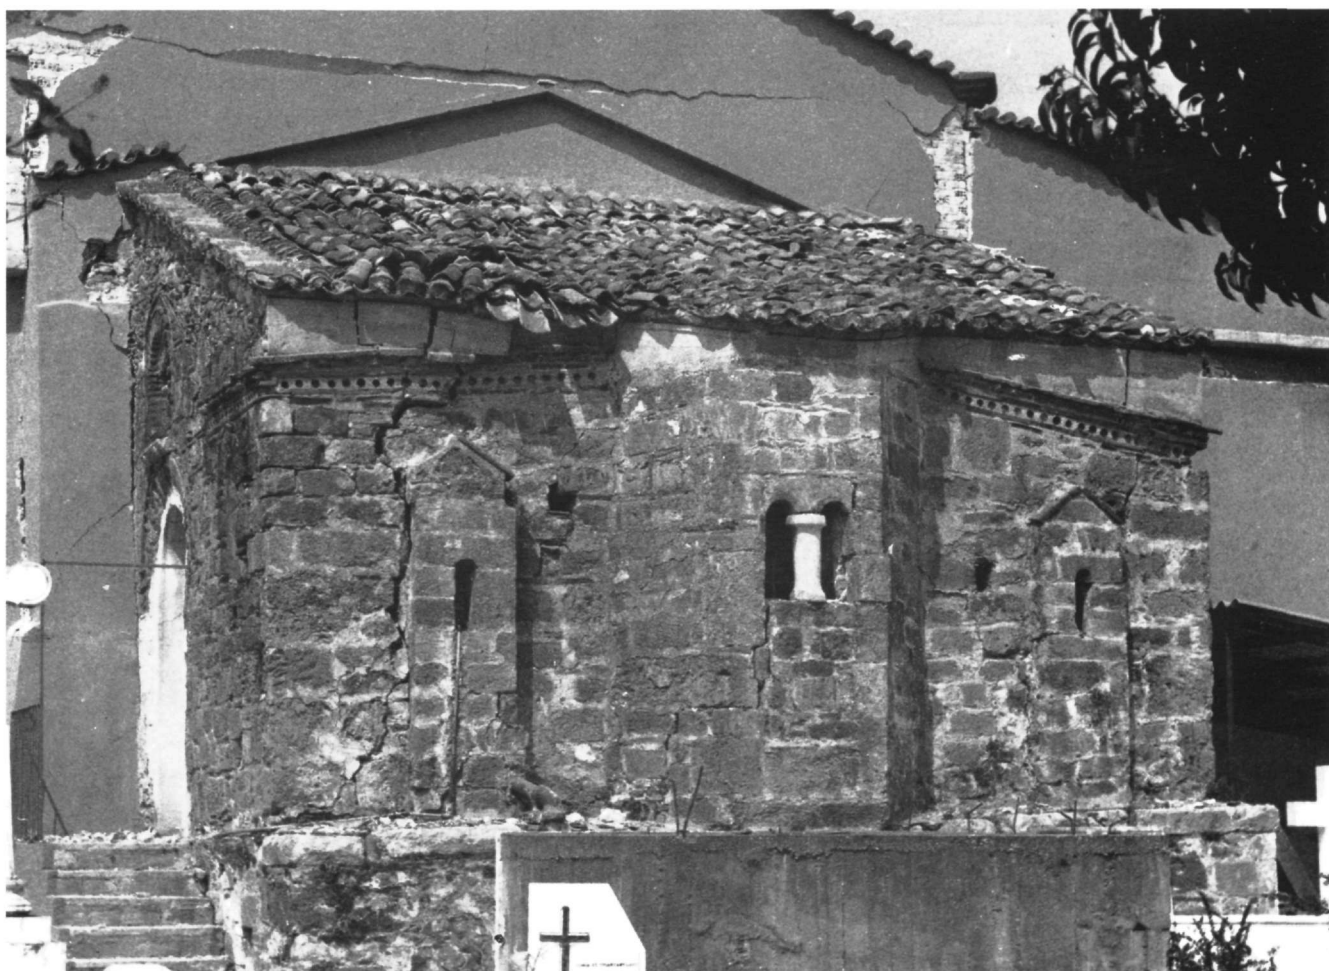
14

Εικ. 14. Καλαμάτα. Άγιος Χαράλαμπος. Άποψη του ορόφου του ναού από τα ανατολικά αμέσως μετά τους σεισμούς και πριν από την έναρξη των εργασιών.

Ο ανατολικός τοίχος είναι κτισμένος με ημιπελεκητούς λίθους με ελάχιστα διάσπαρτα τούβλα (Εικ. 14). Οι γωνίες είναι ενισχυμένες με τη χρήση μεγαλύτερων ογκολίθων. Το κτίσιμό του προσεγγίζει πολύ αυτό του ισόγειου ναού, επανειλημμένες όμως επιδιορθώσεις κάνουν δύσκολη τη μελέτη του. Στέφεται (όχι όμως και η κόγχη) με μια οδοντωτή ταινία και μια ταινία από φιαλοστόμια, μερικά από τα οποία έχουν καταστραφεί και απομένουν μόνο οι οπές στο κονίαμα. Οι δύο αυτές ταινίες συνεχίζονται και στη βόρεια και στη νότια πλευρά και φαίνεται να ανήκουν στη δεύτερη φάση. Η ημιεξαγωγική κόγχη έχει χάσει την προς τα πάνω απόληξή της και στεγάζεται από τη νεότερη μονοκλινή στέγη.

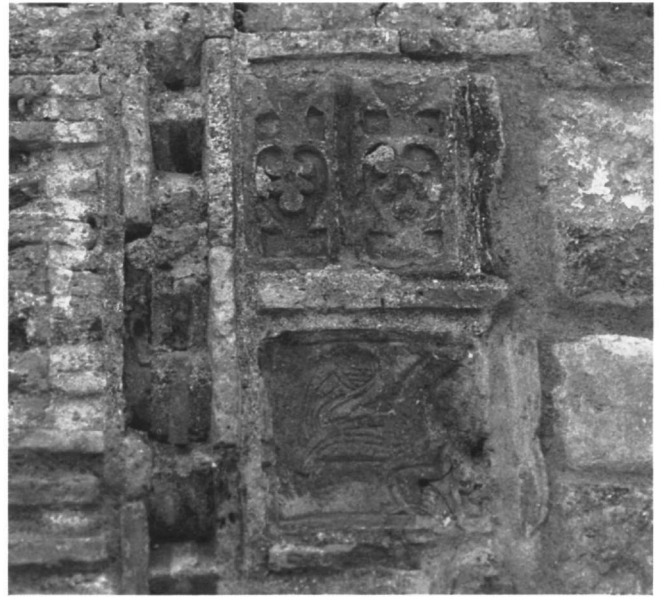
Εικ. 17. Καλαμάτα. Άγιος Χαράλαμπος. Νέες αποκαλυφθείσες κεραμικές πλάκες.

Κεραμικές πλάκες. Ανάγλυφες κεραμικές πλάκες κατασκευασμένες με την τεχνική *champlevé* βρίσκονται σε όλες τις όψεις του ναού και είναι τριών ειδών. Επειδή οι περισσότερες δημοσιεύονται από τον Bon³⁸, εδώ παρουσιάζονται μόνον όσες αποκαλύφθηκαν τελευταία (Εικ. 18, α-β):

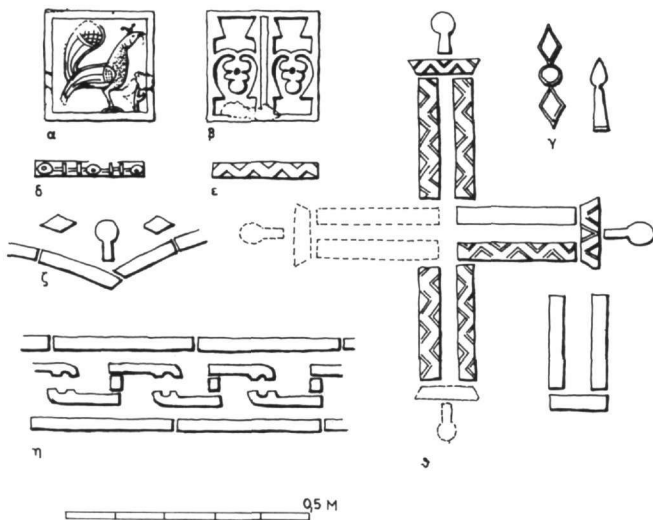
Εικ. 18. Καλαμάτα. Άγιος Χαράλαμπος. Τύποι κεραμοπλαστικών διακοσμήσεων.

Το παράθυρο του διακονικού είναι μονόλοβο, τοξωτό, κατασκευασμένο με περιμετρικές πλίνθους, παρόμοιες με του παραθύρου της βόρειας πλευράς. Πάνω από το παράθυρο του διακονικού υπάρχει μια οδοντωτή ταινία και μια ταινία με φιαλοστόμια, οι οποίες γυρίζουν και στον ανατολικό τοίχο. Πιο κάτω υπάρχουν δύο κεραμικές πλάκες, από τις οποίες σώζεται μόνο τμήμα της δεξιάς (με ψευδοκουφικά). Οι διακοσμητικές ζώνες χωρίζονται με σειρές τούβλων, πολλά από τα οποία έχουν απλές πριονωτές γλυφές. Κατακόρυφα τούβλα περιβάλλουν τις πλάκες, ένα από τα οποία έχει γλυφές με το θέμα του αστραγάλου (Εικ. 18, δ).

2. Πριονωτά με αποτετμημένες άκρες (Εικ. 18, ε). Εμφανίζονται και στις ίδιες θέσεις με τα προηγούμενα, αλλά κυρίως όπου πρέπει ο διάκοσμος να τονισθεί περισσότερο, όπως επί παραδείγματι στο τύμπανο του δίλοβου παραθύρου του νότιου τοίχου. Πανομοιότυπα υπάρχουν στον Άγιο Ιωάννη τον Ελεήμονα του Λιγουριού⁴⁹, που χρονολογείται στις αρχές του 12ου αιώνα, όπως και ο ναός του Χώνικα, όπου εμφανίζονται όμοια τούβλα, καθώς και στην Αγία Σοφία Μονεμβασίας⁵⁰.

3. Με αστραγάλους (Εικ. 18, δ). Υπάρχει ένα τέτοιο κόσμημα στο τύμπανο του δίλοβου και άλλο ένα πάνω από το νότιο παράθυρο του διακονικού. Τα τελειότερα του είδους εμφανίζονται στο ναό του Μέρμπακα, αλλά αντίστοιχα παρουσιάζονται και στο Λιγουριό.
