Δελτίον ΧΑΕ 16 (1991-1992), Περίοδος Δ'. Στη μνήμη του André Grabar (1896-1990)

Ο ναός του Αγίου Χαραλάμπους Καλαμάτας

Σωτήρης ΒΟΓΙΑΤΖΗΣ

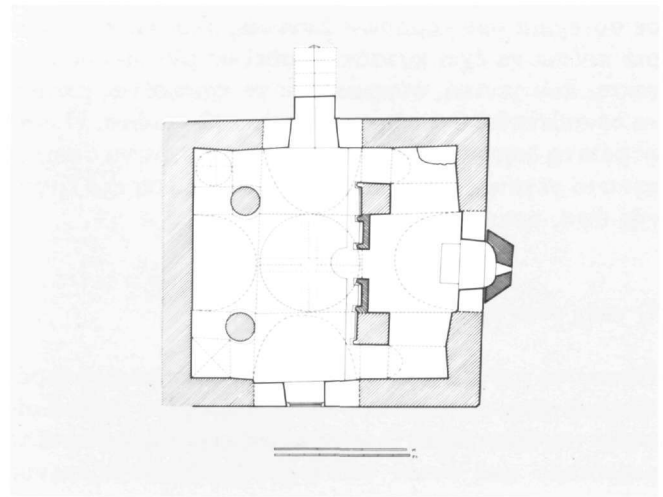
Εικ. 4. Καλαμάτα. Άγιος Χαράλαμπος. Κάτοψη ισογείου ναού.

επάλληλους ναούς του τύπου 3^b και όχι διώροφο, αφού δεν υπάρχει λειτουργική σύνδεση άνω και κάτω ορόφου. Πρόκειται δηλαδή για την περίπτωση, όπως θα δούμε παρακάτω, όπου ο κάτω όροφος εκκλησίας, κτισμένης εξ αρχής υπερυψωμένης, διαμορφώνεται σε ναό σε μεταγενέστερη εποχή. Στο κτίσμα αυτό προσκολλήθηκε η μεταγενέστερη βασιλική. Ο κάτω όροφος του μνημείου βρίσκεται ο μισός κάτω από την επιφάνεια του εδάφους και αποτελεί έναν ξεχωριστό ναό, αφιερωμένο στον Άγιο Χαράλαμπο. Είναι τετράγωνης περίπου κάτοψης (Εικ. 4), διαστάσεων 6,70 x

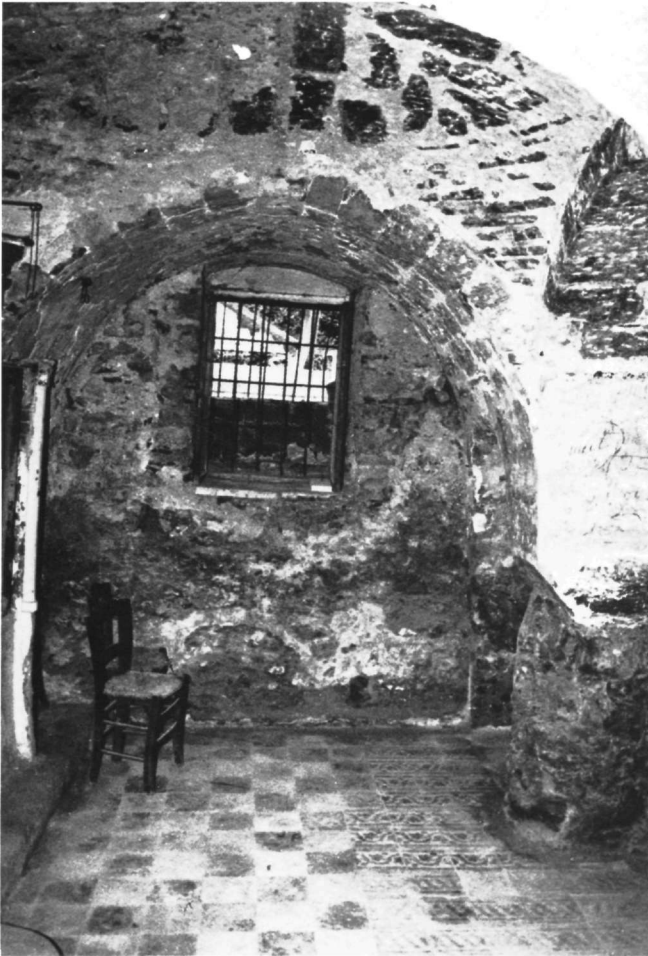
Εικ. 5. Καλαμάτα. Άγιος Χαράλαμπος. Άποψη στο εσωτερικό του κάτω ορόφου μετά την απομάκρυνση των επιχρισμάτων. Διακρίνονται οι λαξευτοί θολίτες, η ασπίδα με τις νευρώσεις και ο ένας από τους κίονες.

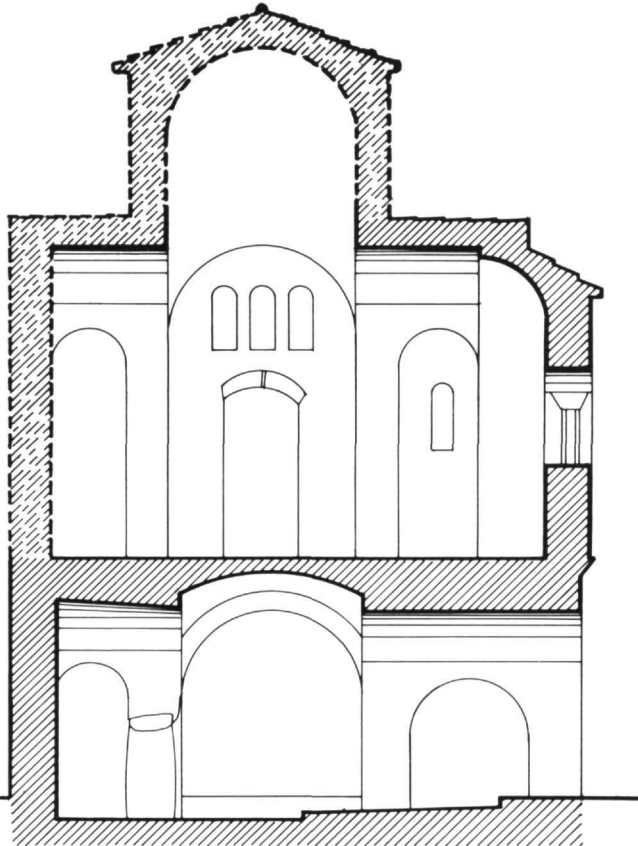
8

Εικ. 8. Καλαμάτα. Άγιος Χαράλαμπος. Πρόταση γραφικής αποκατάστασης της κατά μήκος τομής.

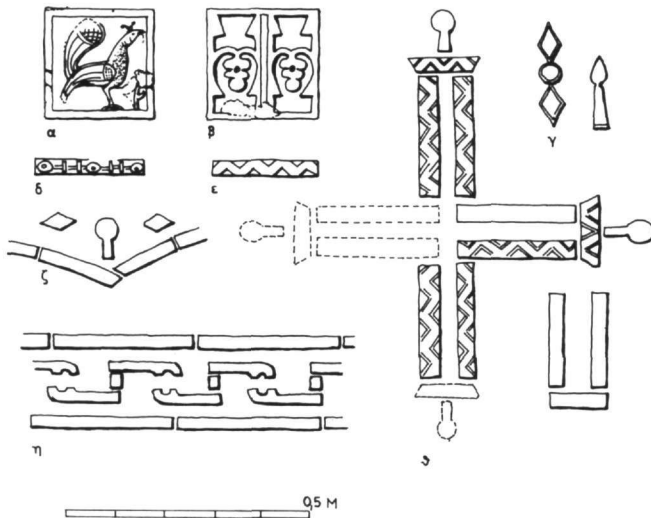
Εικ. 18. Καλαμάτα. Άγιος Χαράλαμπος. Τύποι κεραμοπλαστικών διακοσμήσεων.

Κεραμικές πλάκες. Ανάγλυφες κεραμικές πλάκες κατασκευασμένες με την τεχνική *champlevé* βρίσκονται σε όλες τις όψεις του ναού και είναι τριών ειδών. Επειδή οι περισσότερες δημοσιεύονται από τον Bon³⁸, εδώ παρουσιάζονται μόνον όσες αποκαλύφθηκαν τελευταία (Εικ. 18, α-β):

2. Πριονωτά με αποτετηγμένες άκρες (Εικ. 18, ε). Εμφανίζονται και στις ίδιες θέσεις με τα προηγούμενα, αλλά κυρίως όπου πρέπει ο διάκοσμος να τονισθεί περισσότερο, όπως επί παραδείγματι στο τύμπανο του δίλοβου παραθύρου του νότιου τοίχου. Πανομοιότητα υπάρχουν στον Άγιο Ιωάννη τον Ελεήμονα του Λιγουριού⁴⁹, που χρονολογείται στις αρχές του 12ου αιώνα, όπως και ο ναός του Χώνικα, όπου εμφανίζονται όμοια τούβλα, καθώς και στην Αγία Σοφία Μονεμβασίας⁵⁰.

3. Με αστραγάλους (Εικ. 18, δ). Υπάρχει ένα τέτοιο κόσμημα στο τύμπανο του δίλοβου και άλλο ένα πάνω από το νότιο παράθυρο του διακονικού. Τα τελειότερα του είδους εμφανίζονται στο ναό του Μέρμπακα, αλλά αντίστοιχα παρουσιάζονται και στο Λιγουριό.
