Δελτίον ΧΑΕ 16 (1991-1992), Περίοδος Δ'. Στη μνήμη του André Grabar (1896-1990)

**Ο ναός του Αγίου Χαραλάμπους Καλαμάτας**

Σωτήρης ΒΟΓΙΑΤΖΗΣ

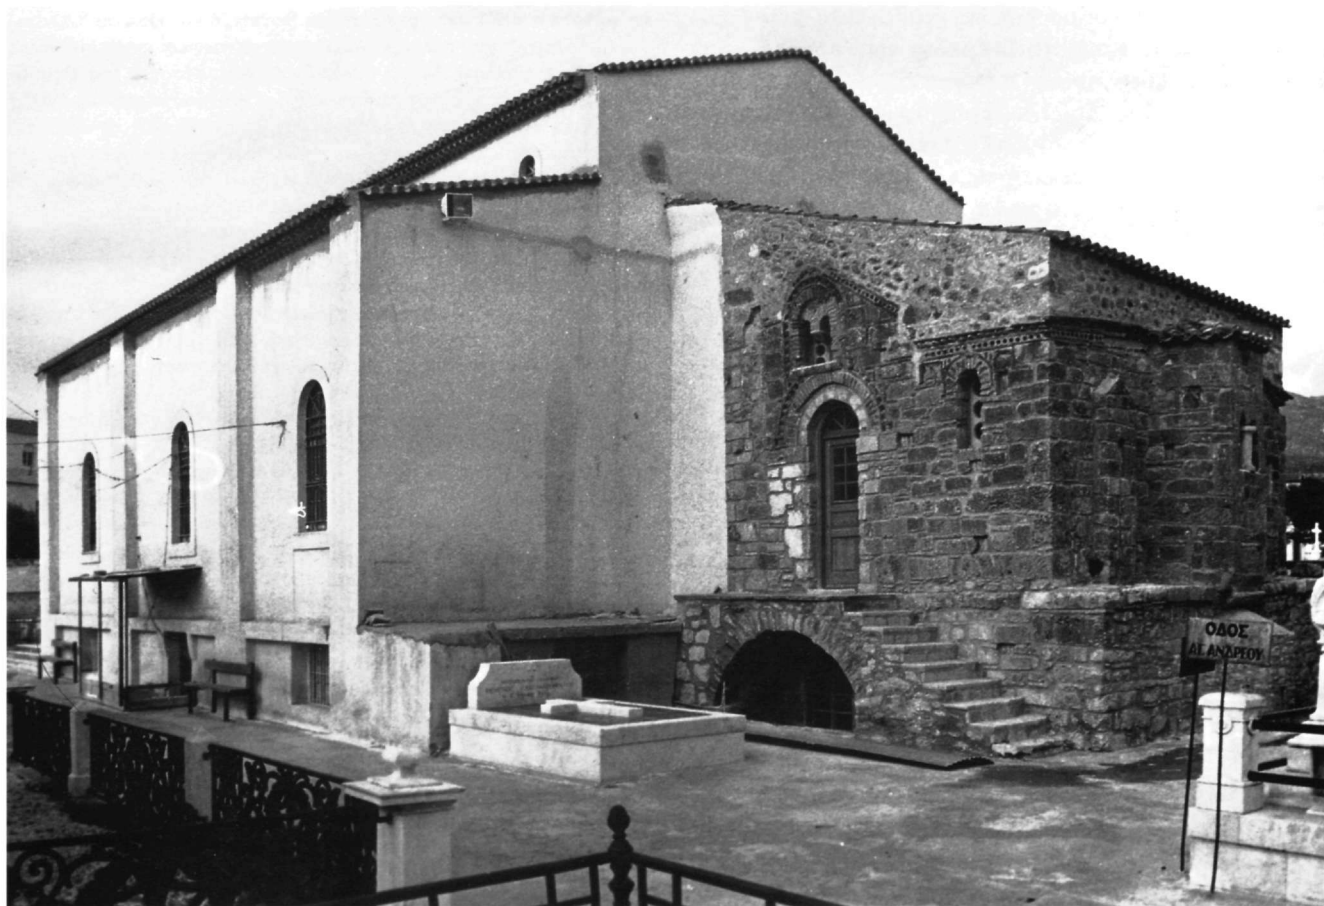
Εικ. 1. Καλαμάτα. Άγιος Χαράλαμπος. Άποψη του ναού και της επέκτασής του από ΝΑ.

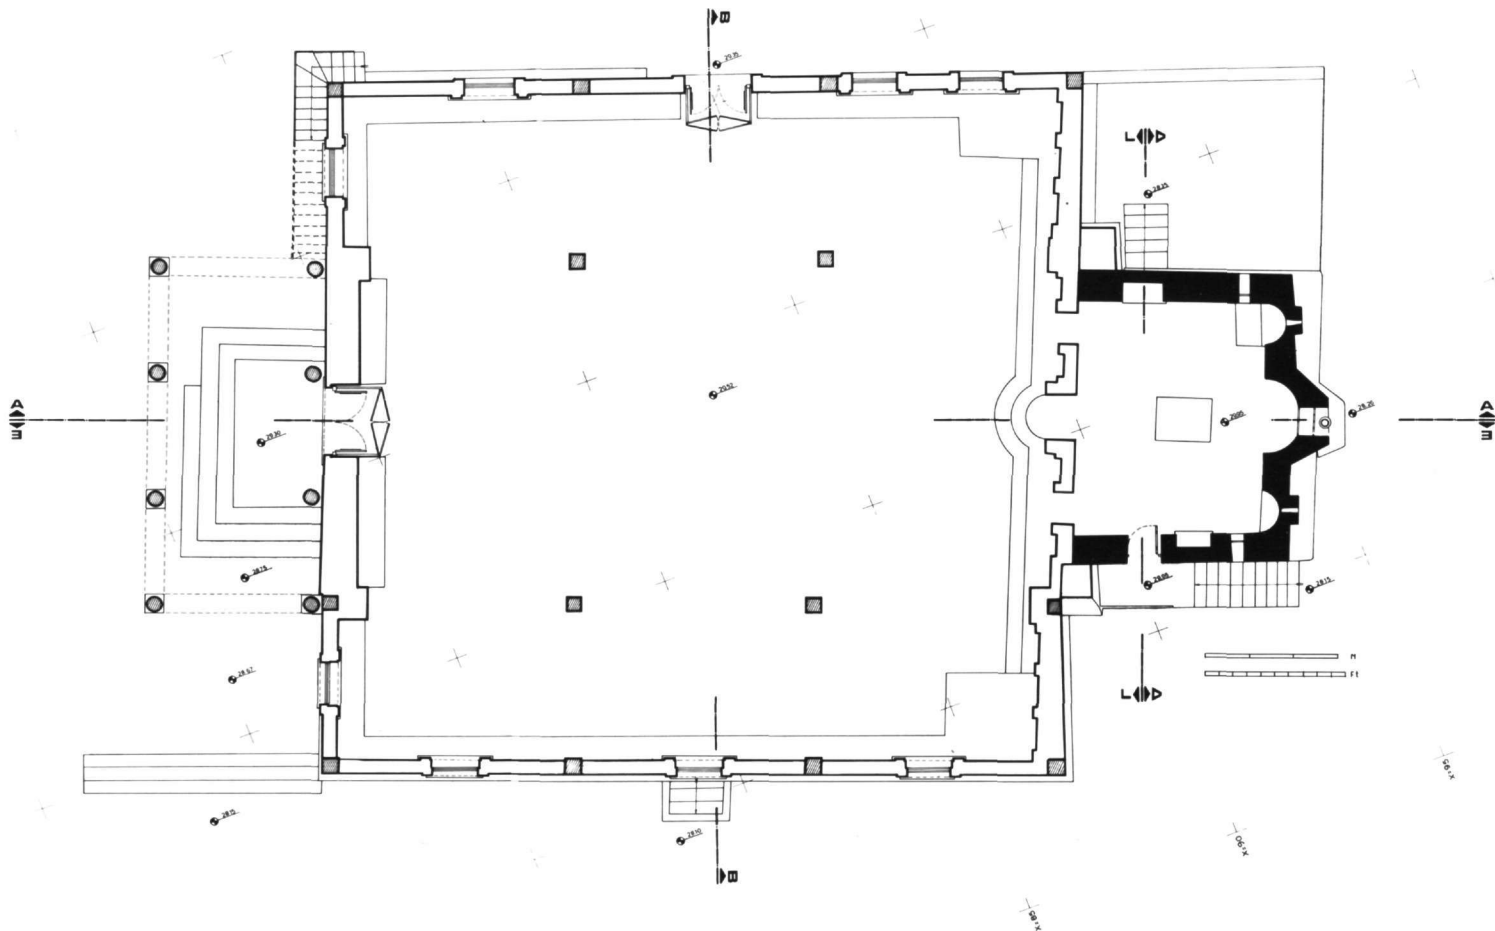
Εικ. 2. Καλαμάτα. Ἅγιος Χαράλαμπος. Κάτοψη του ορόφου.

Το σύμπλεγμα των δύο ναών απαρτίζεται από τον κυρίως ναό — μια μεγάλων διαστάσεων τρίκλιτη βασιλική — και το Ιερό Βήμα που θα μας απασχολήσει εν εκτάσει (Εικ. 2). Η βασιλική πήρε τη σημερινή της μορφή τη δεκαετία του 1950. Φαίνεται ότι προϋπήρχε μια ισομήκης εκκλησία του προηγούμενου αιώνα, επίσης τύπου βασιλικής, από την οποία ενσωματώθηκαν τμήματα του δυτικού και του ανατολικού τοίχου στη σημερινή κατασκευή, όπως αποκαλύφθηκε όταν αφαιρέθηκαν τα κονιάματα, για να γίνουν οι επισκευές. Δυστυχώς χάθηκε η ευκαιρία, με αφορμή τους σεισμούς, να κατεδαφισθεί το νεωτερικό κτίριο, ώστε να αναδειχθεί ο βυζαντινός ναός και να συμπληρωθούν με ανασκαφικές εργασίες οι γνώσεις μας για την ιστορία του μνημείου.

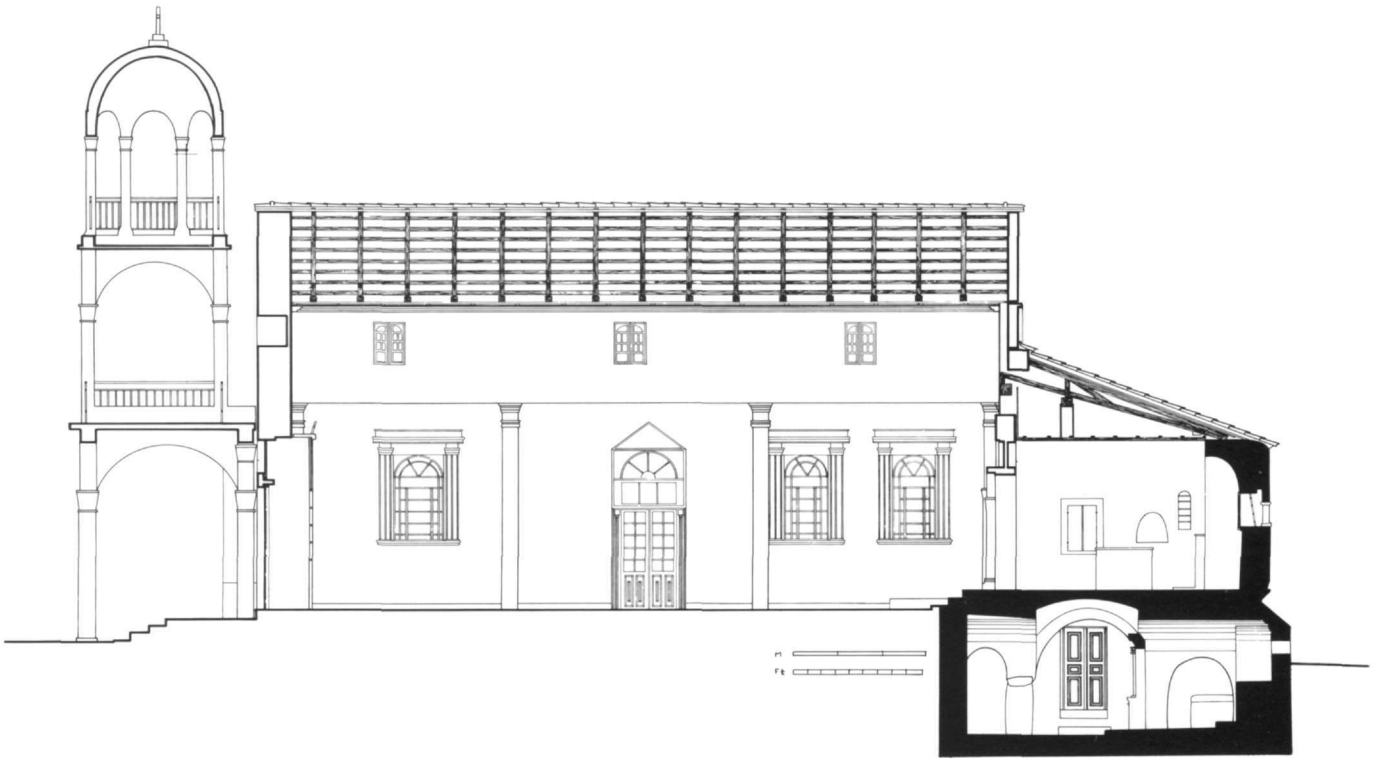
Εικ. 3. Καλαμάτα. Άγιος Χαράλαμπος. Τομή κατά μήκος.

Το Ιερό Βήμα, όπως ήδη αναφέραμε, αποτελεί ανεξάρτητο διώροφο ναό (Εικ. 3) ή μάλλον πρόκειται για

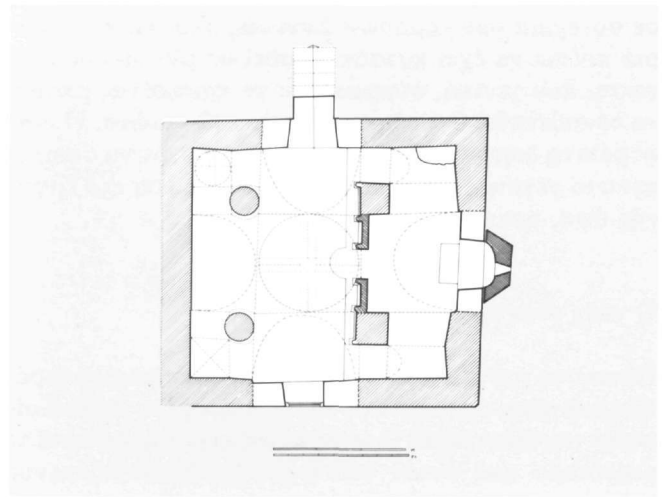
Εικ. 4. Καλαμάτα. Άγιος Χαράλαμπος. Κάτοψη ισογείου ναού.

επάλληλους ναούς του τύπου 3<sup>b</sup> και όχι διώροφο, αφού δεν υπάρχει λειτουργική σύνδεση άνω και κάτω ορόφου. Πρόκειται δηλαδή για την περίπτωση, όπως θα δούμε παρακάτω, όπου ο κάτω όροφος εκκλησίας, κτισμένης εξ αρχής υπερυψωμένης, διαμορφώνεται σε ναό σε μεταγενέστερη εποχή. Στο κτίσμα αυτό προσκολλήθηκε η μεταγενέστερη βασιλική. Ο κάτω όροφος του μνημείου βρίσκεται ο μισός κάτω από την επιφάνεια του εδάφους και αποτελεί έναν ξεχωριστό ναό, αφιερωμένο στον Άγιο Χαράλαμπο. Είναι τετράγωνης περίπου κάτοψης (Εικ. 4), διαστάσεων 6,70 x

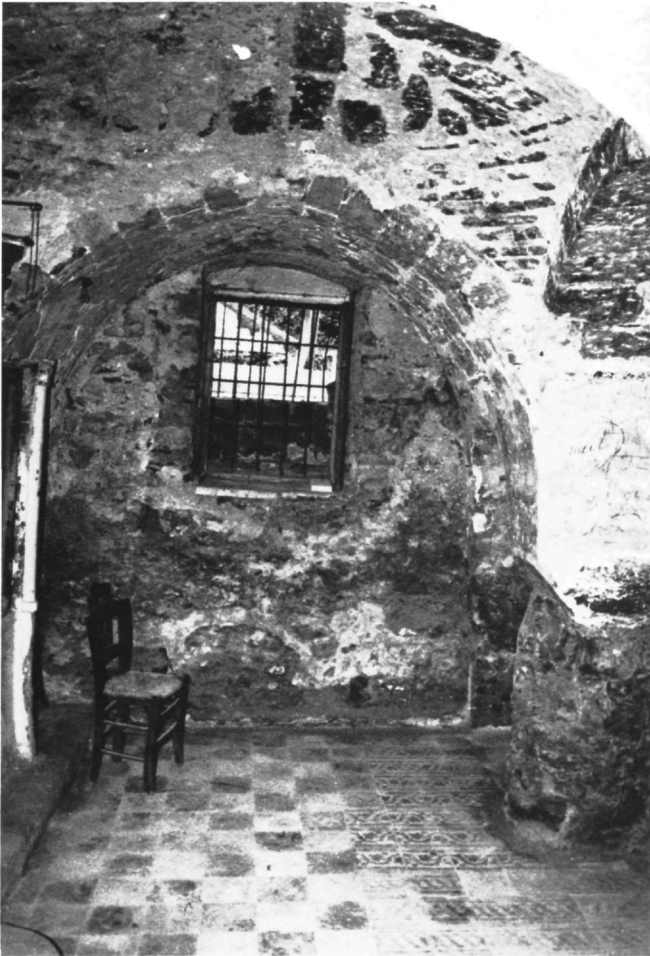
Εικ. 5. Καλαμάτα. Άγιος Χαράλαμπος. Άποψη στο εσωτερικό του κάτω ορόφου μετά την απομάκρυνση των επιχρισμάτων. Διακρίνονται οι λαξευτοί θολίτες, η ασπίδα με τις νευρώσεις και ο ένας από τους κίονες.

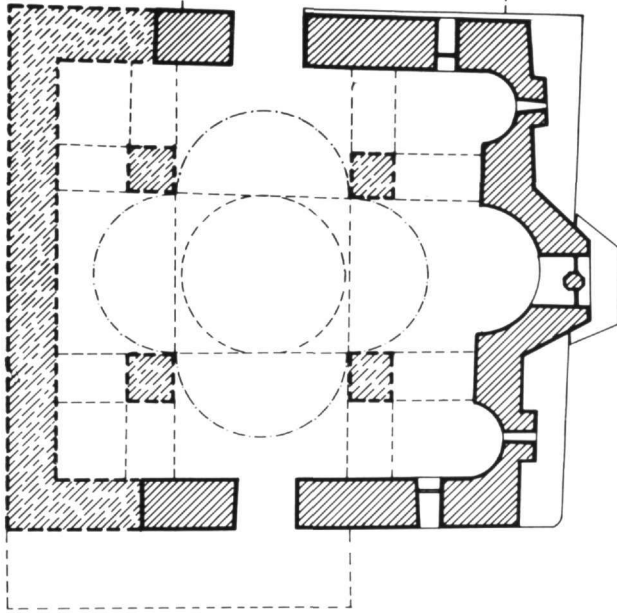
6

Εικ. 6. Καλαμάτα. Άγιος Χαράλαμπος. Πρόταση γραφικής αποκατάστασης της κάτοψης του ορόφου.

Είναι πλέον δυνατόν να αναπαρασταθεί γραφικά η κάτοψη (Εικ. 6) και η τομή του ναού, εκτός από το ύψος και τη μορφή του τρούλου, για τον οποίο εικασίες μόνο μπορούν να διατυπωθούν (Εικ. 8). Οι στέγες των κεραιών ήταν δικλινείς, όπως άλλωστε είχε καθιερωθεί στους εγγεγραμμένους σταυροειδείς ναούς της Ελλάδας, ενώ των γωνιακών διαμερισμάτων απλές μονοκλινείς προς τις μακρές πλευρές, στεγασμένες με πλατιά κεραμίδια, όπως φαίνεται από τα υπολείμματα τριών στρωτήρων που έχουν ενσωματωθεί στη νότια πλευρά. Παρόμοιοι ναοί υπάρχουν πολλοί στην περιοχή την εποχή αυτή. Ενδεικτικά μόνο μπορούμε να

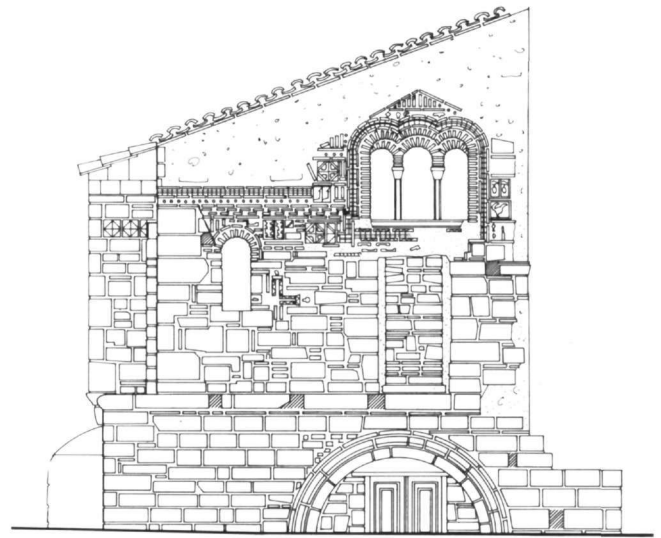
Εικ. 7. Καλαμάτα. Άγιος Χαράλαμπος. Βόρεια όψη του ναού.

Στη βορινή κεραία υπάρχει, στην πρόθεση, ένα τρίλοβο παράθυρο και χαμηλότερα ένα μονόλοβο (Εικ. 7). Στον ανατολικό τοίχο η κεντρική ασπίδα φέρει δίλοβο παράθυρο με μαρμάρινο κιονίσκο και τόξα λαξευμένα σε ολόσωμο ανώφλι, ενώ στις δύο κόγχες υπάρχουν στενά μονόλοβα ανοίγματα (Εικ. 10). Στο νότιο τοίχο, κάτω από το δίλοβο παράθυρο της κεραίας, υπάρχει μια θύρα, στην οποία καταλήγει η κλίμακα ανόδου στον όροφο, και ακόμα ένα μικρότερο μονόλοβο παρά-

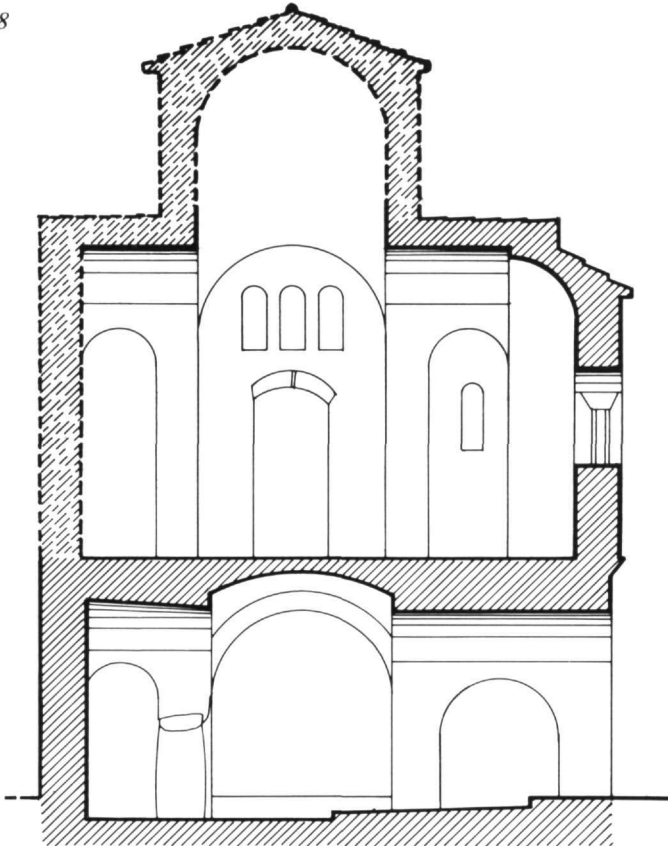
8

Εικ. 8. Καλαμάτα. Άγιος Χαράλαμπος. Πρόταση γραφικής αποκατάστασης της κατά μήκος τομής.

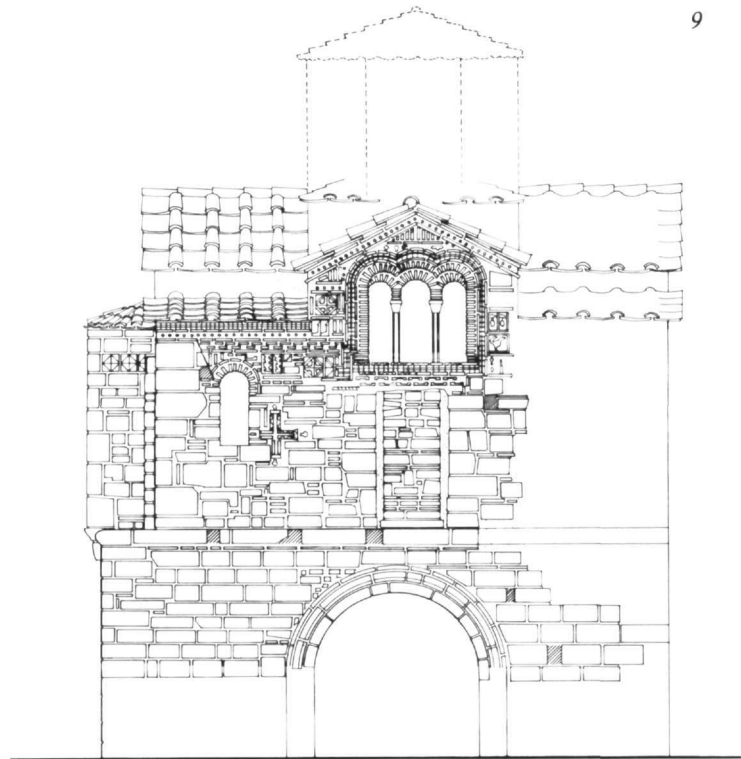
Εικ. 9. Καλαμάτα. Άγιος Χαράλαμπος. Πρόταση γραφικής αποκατάστασης της βόρειας όψης.

σώζεται μόνο η γωνία στα δεξιά. Στην Εικ. 9 αναπαριστάνεται σχεδιαστικά η αρχική μορφή του παραθύρου. Στο άνω μέρος διαμορφώνεται ένα μικρό τριγωνικό αέτωμα με κατακόρυφα τούβλα ακανόνιστου πάχους, ένα από τα οποία φέρει προιονωτή γλυφή. Η όλη κατασκευή περιβάλλεται με απλή σειρά ευθύγραμμων τούβλων. Στα κενά ανάμεσα στην οριζόντια στρώση και την καμπύλη του παραθύρου παρεμβάλλονται στα δεξιά ένα κεραμικό ρομβοειδές, ένα σχήματος σταγόνας και ένα σχήματος S, ενώ στα αριστερά υπάρχει ένα σχήματος T.

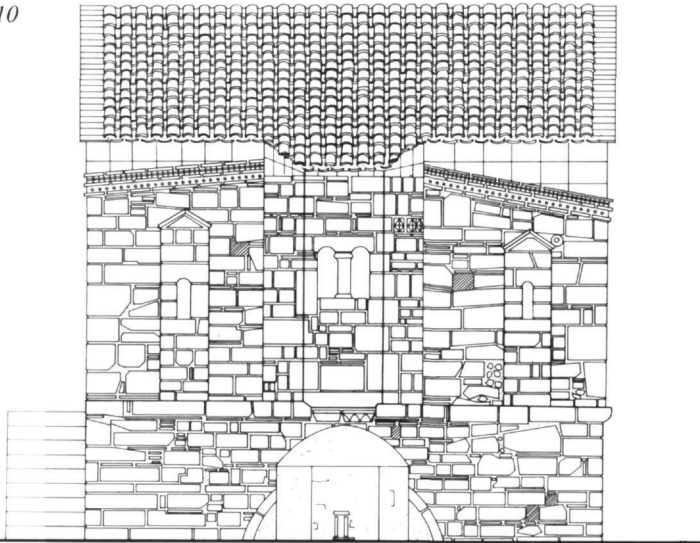
10

Εικ. 10. Καλαμάτα. Άγιος Χαράλαμπος. Ανατολική όψη του διώροφου ναού.

Το Ιερό του ισόγειου ναού χωρίζεται από τον κυρίως ναό με βαρύ πρόσφατο κτιστό τέμπλο σε επαφή με τους ανατολικούς πεσσούς. Το δάπεδο του κυρίως ναού έχει διαστρωθεί με σύγχρονα βιομηχανικά πλακάκια, ενώ το δάπεδο του Ιερού έχει κεραμικά πλακίδια περίπου τετραγωνικής μορφής αλλά ακανόνιστα διαστρωμένα, και πιθανώς μεταφερμένα από άλλο κτίριο. Ο ναός έχει σήμερα μία είσοδο στη βόρεια πλευρά, στην οποία καταλήγει η κλίμακα από το εξωτερικό (Εικ. 4), ένα μεγάλο ορθογώνιο παράθυρο στο νότιο τοίχο και ένα μικρό άνοιγμα στην κόγχη. Η διαμόρφωση όμως αυτή είναι μεταγενέστερη, γιατί αρχικά η βόρεια θύρα ήταν ευρύτερη, τοξωτή και αποτελούσε συνέχεια της καμάρας, ενώ παρόμοιο τοξωτό άνοιγμα υπήρχε και στη θέση του νότιου παραθύρου. Ακόμα, κατά τους σεισμούς του 1986 η κόγχη του Ιερού αποχωρίστηκε από τον κύριο όγκο και αποκαλύφθηκε σαφώς ότι πρόκειται για μια μεταγενέστερη ανεξάρτητη κατασκευή, με ρηχή θεμελίωση, κτισμένη πρόχειρα (με λάσπη, σε αντίθεση με το ισχυρό ασβεστοκονίαμα του υπόλοιπου κτιρίου) και προσκολλημένη απλώς στον ανατολικό τοίχο του ισόγειου, στη θέση προϋπάρχοντος μεγάλου τοξωτού παραθύρου (Εικ. 10).

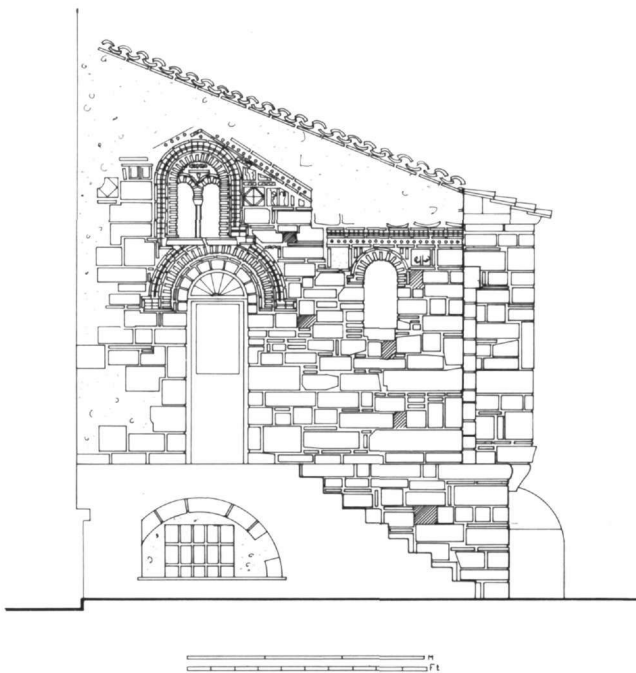
11

Εικ. 11. Καλαμάτα. Άγιος Χαράλαμπος. Νότια όψη.

θυρο στο διακονικό (Εικ. 11). Είναι άγνωστο εάν υπήρχε νάρθηκας. Ο ναός έχει ενδιαφέρουσα γλυπτή και κεραμοπλαστική διακόσμηση, την οποία θα μελετήσουμε με σκοπό τη χρονολόγηση των οικοδομικών φάσεων του ναού.

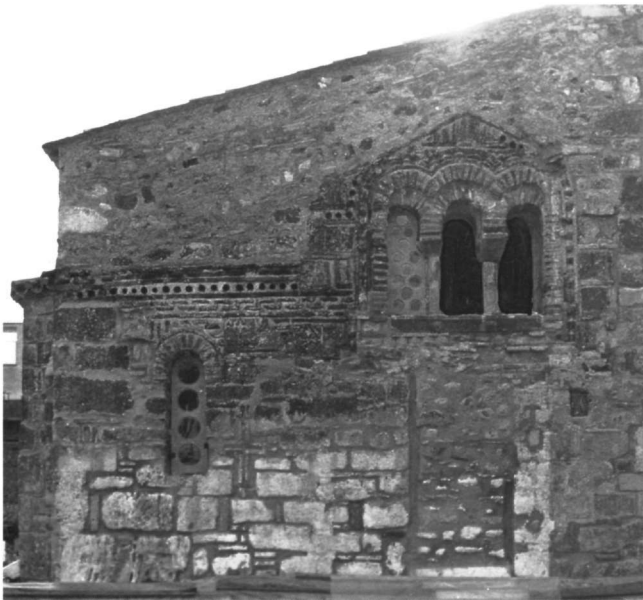
12

Εικ. 12. Καλαμάτα. Άγιος Χαράλαμπος. Άποψη του ναού από τα βόρεια μετά την ολοκλήρωση των εργασιών.

Ο βόρειος τοίχος είναι εξωτερικά πολύ διαταραγμένος από επανειλημμένες επεμβάσεις για να μπορούμε εύκολα να μελετήσουμε τον τρόπο δόμησής του (Εικ. 12). Φαίνεται ότι κτίστηκε σε δύο τουλάχιστον φάσεις, που χωρίζονται με αρμό πάνω από το παράθυρο της πρόθεσης: μία παλαιότερη, η οποία καταλαμβάνει το κάτω μέρος του τοίχου, και μία νεότερη, που την υπερκαλύπτει και φέρει το μεγαλύτερο μέρος της κεραμοπλαστικής διακόσμησης που θα περιγράψουμε παρακάτω. Η παλαιότερη φάση στο κάτω μέρος ήταν κτισμένη με λαξευμένους παρολίθους και ατελές πλινθοπερίκλειστο σύστημα, στο οποίο είχε γίνει πλήρωση των οριζόντιων μόνο αρμών με λεπτά πλινθία. Στο σημείο που ο τοίχος ήταν καλυμμένος από το νεωτερικό πεσσό που καθαιρέθηκε είναι αδιατάρακτος και μπορούμε να μελετήσουμε καλύτερα το σύστημα δομής. Οι γωνίες είναι ενισχυμένες με μεγάλους ογκολίθους, καλά πελεκημένους.

Κάτω από το ίχνος της στέγης του βορειοανατολικού γωνιακού διαμερίσματος υπάρχουν σειρές κεραμοπλαστικών διακοσμήσεων (Εικ. 12), χωρισμένες με οριζόντιες σειρές τούβλων. Ψηλότερα βρίσκεται μια οδοντωτή ταινία, η οποία συνεχίζεται και στον ανατολικό τοίχο. Πιο κάτω υπάρχει μια σειρά από φιαλοστόμια, που και αυτά συνεχίζονται στον ανατολικό τοίχο, κατόπιν βαθμιδωτό κόσμημα με κλειδόμορφα απολαξευμένα τούβλα, σε πολύ καλή κατάσταση διατήρησης, και τέλος μια και μισή πλάκα με ψευδοκουφικά και μια με διακοσμητικό σταυρό, σφηνωμένες ανάμεσα σε έγκοπτα τούβλα, κλειδόμορφα και άλλης μορφής, που όμως δεν σχηματίζουν κάποιο διακοσμητικό θέμα. Χαμηλότερα υπάρχει ένας διακοσμητικός σταυρός από έγκοπτα πριονωτά τούβλα και σταγόνες στις

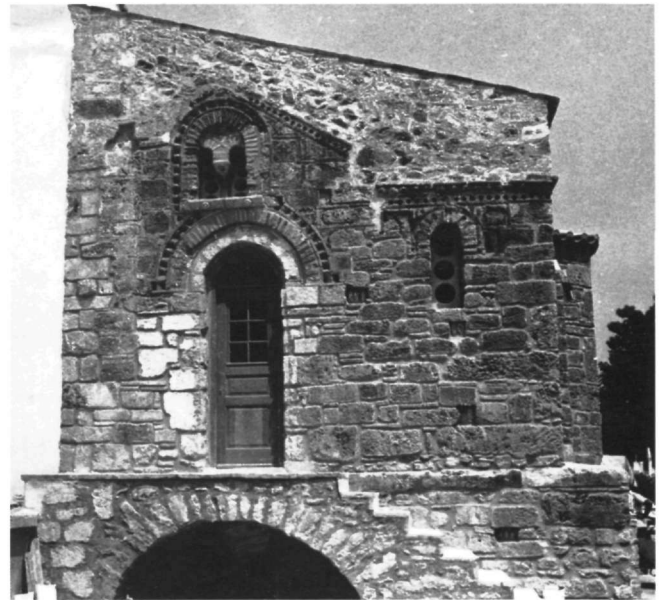
13

Εικ. 13. Καλαμάτα. Άγιος Χαράλαμπος. Άποψη του ναού από τα νότια.

Στο τύμπανο της κεραίας υπάρχει δίλοβο, δίδυμο (grouped type) παράθυρο, του οποίου το πλίνθινο τόξο περιβάλλεται από οδοντωτή ταινία που φθάνει μέχρι τη βάση του (Εικ. 13). Στηρίζεται σε μαρμάρινο κιονίσκο απλής οκταγωνικής διατομής, παρόμοιο με τον παλαιότερο του βόρειου παραθύρου αλλά κοντότερο, ο οποίος φέρει λοξόμητο επίθημα με ανάγλυφη διακόσμηση, στη σωστή θέση αυτή τη φορά. Στο τύμπανό του, στο χώρο που αφήνουν τα τοξύλλια των δύο λοβών, υπάρχουν δύο έγκοπτα τούβλα, ένα με ρομβοειδείς διακοσμήσεις και αστραγάλους (Εικ. 18, δ) και ένα απλό προιονωτό (Εικ. 18, ε), και πιο κάτω ένα σε μορφή σταγόνας. Ένα λοξόμητο μαρμάρινο τμήμα επιστυλίου τέμπλου, σπασμένο πριν από την τοποθέτησή του, χρησιμεύει για κατώφλι (βλ. και παρακάτω). Στην παλαιότερη φάση ανήκε η θύρα κάτω από το παράθυρο. Το τόξο της είναι κατασκευασμένο με μικρούς λίθινους θολίτες και περιβάλλεται από δεύτερο τόξο πλίνθινο και οδοντωτή ταινία που σταματάει στη γένεση του τόξου. Στο άνω όμως μέρος η οδοντωτή ταινία διακόπτεται από το μαρμάρινο κατώφλι του δίλοβου παραθύρου. Εάν αυτή είχε συμπληρωθεί, το παράθυρο θα ήταν υπερβολικά κοντό. Προφανώς ο κατασκευαστής διαπίστωσε ότι εάν ολοκληρωνόταν η θύρα δεν θα ήταν δυνατόν να χωρέσει παράθυρο και έκοψε μέρος της οδοντωτής ταινίας.

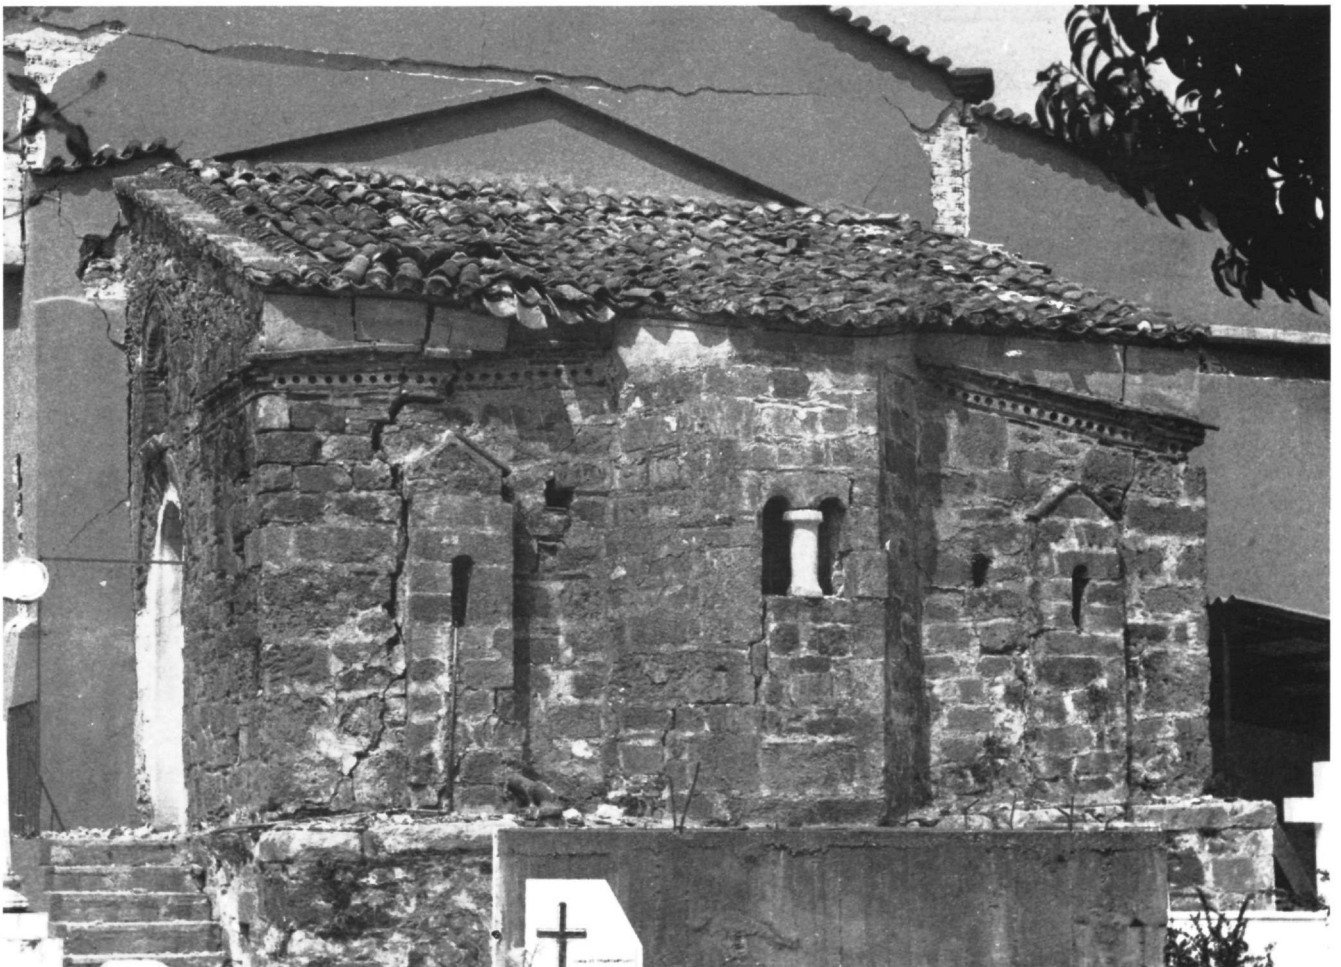
14

Εικ. 14. Καλαμάτα. Άγιος Χαράλαμπος. Άποψη του ορόφου του ναού από τα ανατολικά αμέσως μετά τους σεισμούς και πριν από την έναρξη των εργασιών.

Ο ανατολικός τοίχος είναι κτισμένος με ημιπελεκητούς λίθους με ελάχιστα διάσπαρτα τούβλα (Εικ. 14). Οι γωνίες είναι ενισχυμένες με τη χρήση μεγαλύτερων ογκολίθων. Το κτίσιμό του προσεγγίζει πολύ αυτό του ισόγειου ναού, επανειλημμένες όμως επιδιορθώσεις κάνουν δύσκολη τη μελέτη του. Στέφεται (όχι όμως και η κόγχη) με μια οδοντωτή ταινία και μια ταινία από φιαλοστόμια, μερικά από τα οποία έχουν καταστραφεί και απομένουν μόνο οι σπές στο κονίαμα. Οι δύο αυτές ταινίες συνεχίζονται και στη βόρεια και στη νότια πλευρά και φαίνεται να ανήκουν στη δεύτερη φάση. Η ημιεξαγωγική κόγχη έχει χάσει την προς τα πάνω απόληξή της και στεγάζεται από τη νεότερη μονοκλινή στέγη.

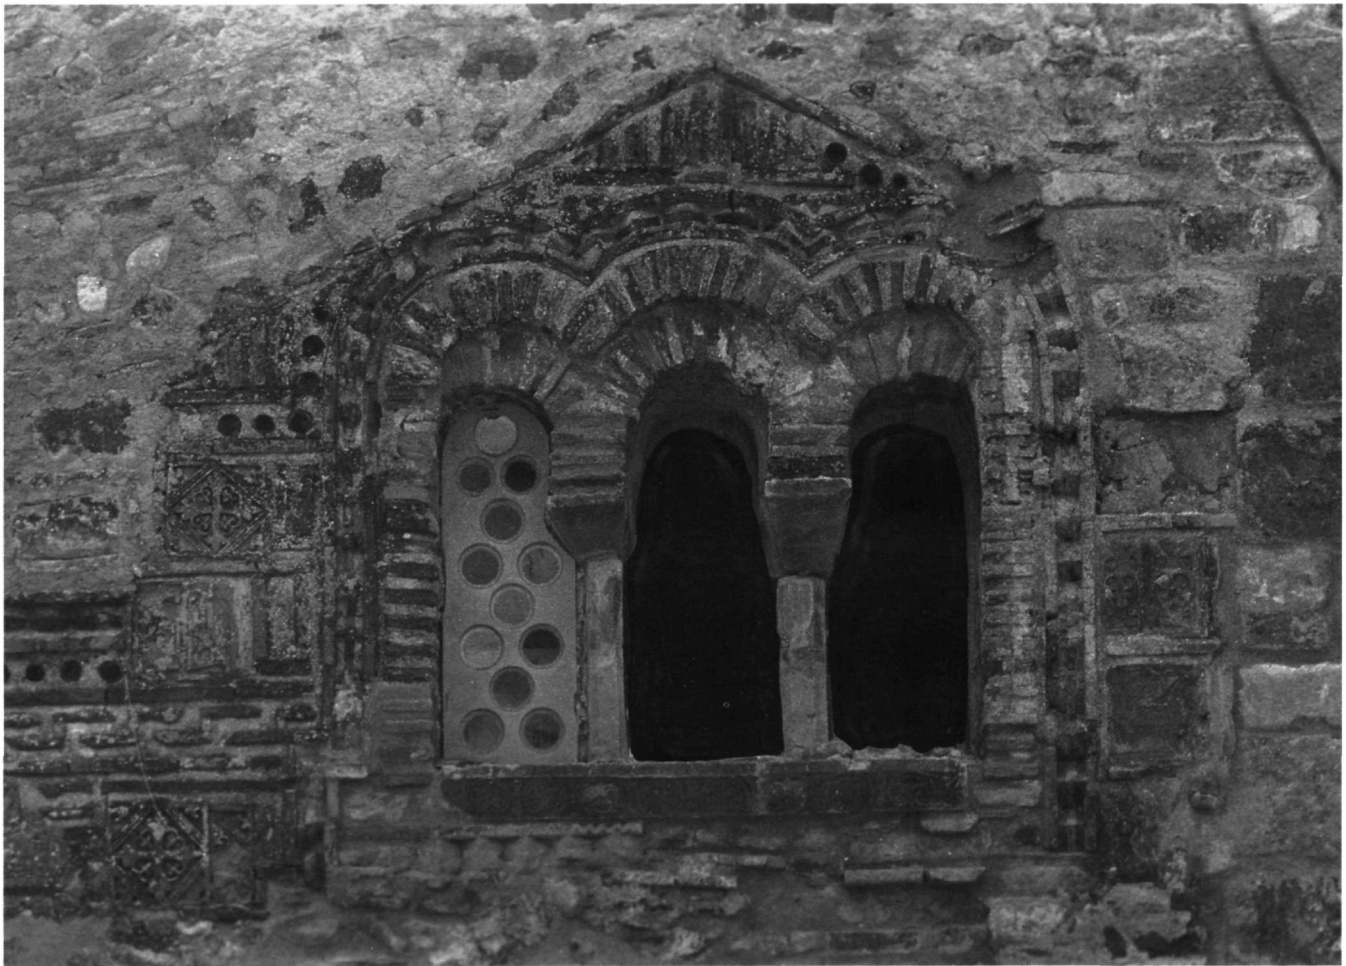
15

Εικ. 15. Καλαμάτα. Άγιος Χαράλαμπος. Λεπτομέρεια βόρειου τρίλοβου παραθύρου.

Το τρίλοβο παράθυρο στο βόρειο τοίχο έχει ισουψείς λοβούς και διπλά τα τοξύλλια. Οι πλευρικές του παραστάδες είναι απλές. Στηρίζεται σε δύο μαρμάρινους κιονίσκους με απλή οκταγωνική διατομή, οι οποίοι φέρουν λίθινα λοξόμητα επιθήματα. Ο αριστερός κιονίσκος είναι ελαφρά λεπτότερος από το δεξιό και διακρίνεται αμυδρά το σύμφυτο κιονόκρανό του, το οποίο είναι τελείως κατεστραμμένο. Το επίθημά του είναι και αυτό λεπτότερον αναλογιών και στη λοξή πλευρά προς το εσωτερικό του ναού έχει ανάγλυφη παράσταση<sup>33</sup> (Εικ. 16). Αντίθετα, ο δεξιός κιονίσκος και το επίθημά του είναι βαρύτερα και δεν έχουν γλυπτές παραστάσεις παρά μόνο απομεινάρια τοιχογραφίας στην εσωτερική πλευρά. Συνεπώς μπορούμε να

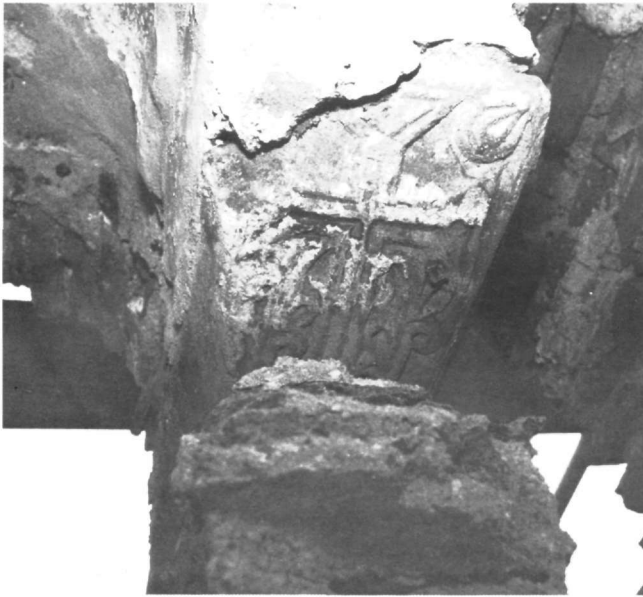
Εικ. 16. Καλαμάτα. Άγιος Χαράλαμπος. Επίθημα κινίσκου του βόρειου τρίλοβου παραθύρου από το εσωτερικό.

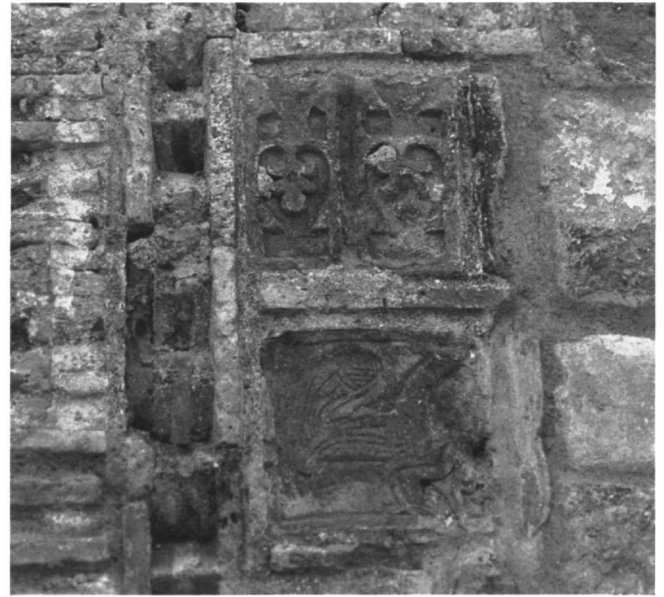
Εικ. 17. Καλαμάτα. Άγιος Χαράλαμπος. Νέες αποκαλυφθείσες κεραμικές πλάκες.

**Κεραμικές πλάκες.** Ανάγλυφες κεραμικές πλάκες κατασκευασμένες με την τεχνική *champlevé* βρίσκονται σε όλες τις όψεις του ναού και είναι τριών ειδών. Επειδή οι περισσότερες δημοσιεύονται από τον Bon<sup>38</sup>, εδώ παρουσιάζονται μόνον όσες αποκαλύφθηκαν τελευταία (Εικ. 18, α-β):

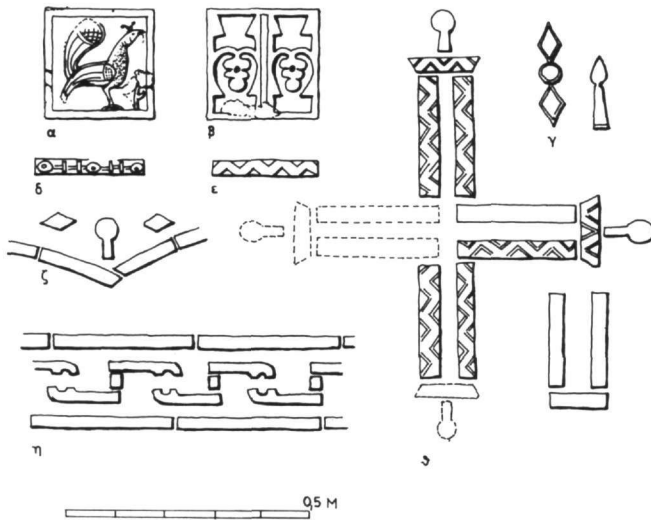
Εικ. 18. Καλαμάτα. Άγιος Χαράλαμπος. Τύποι κεραμοπλαστικών διακοσμήσεων.

Το παράθυρο του διακονικού είναι μονόλοβο, τοξωτό, κατασκευασμένο με περιμετρικές πλίνθους, παρόμοιες με του παραθύρου της βόρειας πλευράς. Πάνω από το παράθυρο του διακονικού υπάρχει μια οδοντωτή ταινία και μια ταινία με φιαλοστόμια, οι οποίες γυρίζουν και στον ανατολικό τοίχο. Πιο κάτω υπάρχουν δύο κεραμικές πλάκες, από τις οποίες σώζεται μόνο τμήμα της δεξιάς (με ψευδοκουφικά). Οι διακοσμητικές ζώνες χωρίζονται με σειρές τούβλων, πολλά από τα οποία έχουν απλές προιονωτές γλυφές. Κατακόρυφα τούβλα περιβάλλουν τις πλάκες, ένα από τα οποία έχει γλυφές με το θέμα του αστραγάλου (Εικ. 18, δ).

2. Πριονωτά με αποτετηγμένες άκρες (Εικ. 18, ε). Εμφανίζονται και στις ίδιες θέσεις με τα προηγούμενα, αλλά κυρίως όπου πρέπει ο διάκοσμος να τονισθεί περισσότερο, όπως επί παραδείγματι στο τύμπανο του δίλοβου παραθύρου του νότιου τοίχου. Πανομοιότητα υπάρχουν στον Άγιο Ιωάννη τον Ελεήμονα του Λιγουριού<sup>49</sup>, που χρονολογείται στις αρχές του 12ου αιώνα, όπως και ο ναός του Χώνικα, όπου εμφανίζονται όμοια τούβλα, καθώς και στην Αγία Σοφία Μονεμβασίας<sup>50</sup>.

3. Με αστραγάλους (Εικ. 18, δ). Υπάρχει ένα τέτοιο κόσμημα στο τύμπανο του δίλοβου και άλλο ένα πάνω από το νότιο παράθυρο του διακονικού. Τα τελειότερα του είδους εμφανίζονται στο ναό του Μέρμπακα, αλλά αντίστοιχα παρουσιάζονται και στο Λιγουριό.
