Δελτίον ΧΑΕ 16 (1991-1992), Περίοδος Δ'. Στη μνήμη του André Grabar (1896-1990)

Ο ναός του Αγίου Χαραλάμπους Καλαμάτας

Σωτήρης ΒΟΓΙΑΤΖΗΣ

Ο ΝΑΟΣ ΤΟΥ ΑΓΙΟΥ ΧΑΡΑΛΑΜΠΟΥΣ ΚΑΛΑΜΑΤΑΣ*

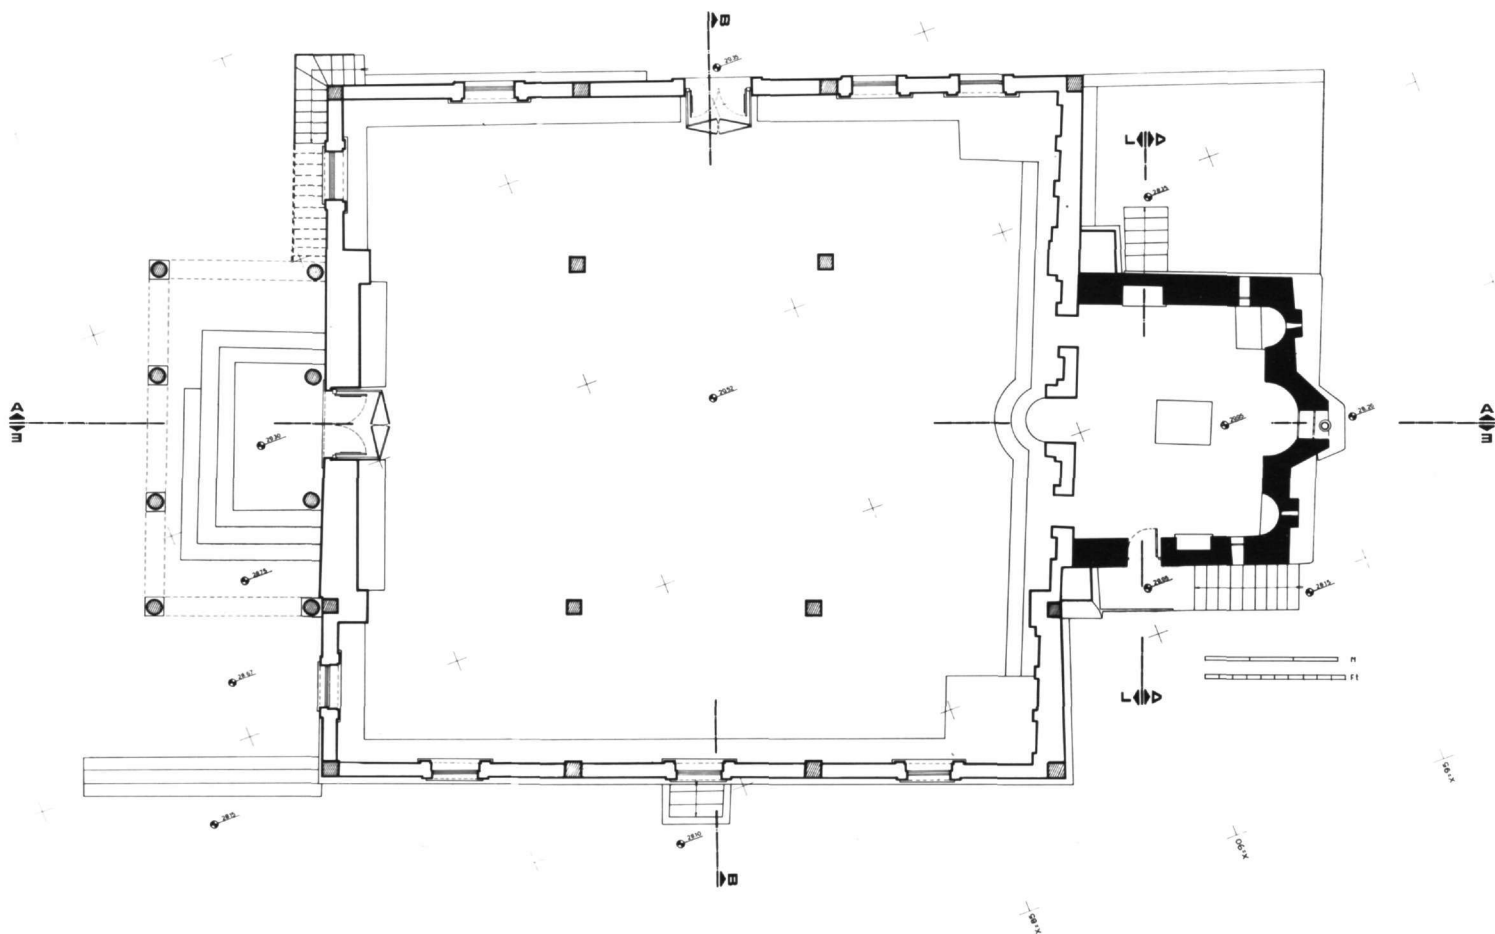
Εικ. 2. Καλαμάτα. Ἅγιος Χαράλαμπος. Κάτοψη του ορόφου.

Το σύμπλεγμα των δύο ναών απαρτίζεται από τον κυρίως ναό — μια μεγάλων διαστάσεων τρίκλιτη βασιλική — και το Ιερό Βήμα που θα μας απασχολήσει εν εκτάσει (Εικ. 2). Η βασιλική πήρε τη σημερινή της μορφή τη δεκαετία του 1950. Φαίνεται ότι προϋπήρχε μια ισομήκης εκκλησία του προηγούμενου αιώνα, επίσης τύπου βασιλικής, από την οποία ενσωματώθηκαν τμήματα του δυτικού και του ανατολικού τοίχου στη σημερινή κατασκευή, όπως αποκαλύφθηκε όταν αφαιρέθηκαν τα κονιάματα, για να γίνουν οι επισκευές. Δυστυχώς χάθηκε η ευκαιρία, με αφορμή τους σεισμούς, να κατεδαφισθεί το νεωτερικό κτίριο, ώστε να αναδειχθεί ο βυζαντινός ναός και να συμπληρωθούν με ανασκαφικές εργασίες οι γνώσεις μας για την ιστορία του μνημείου.

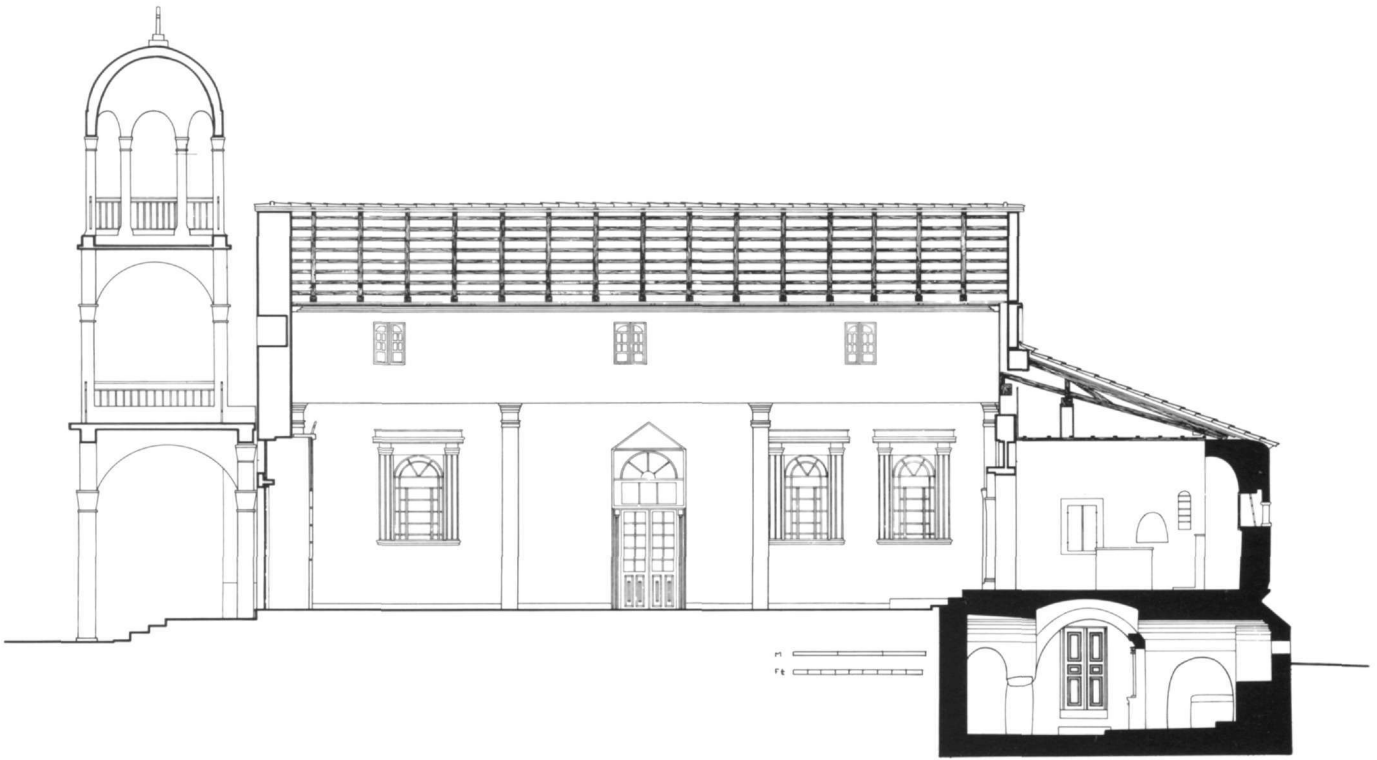
Εικ. 3. Καλαμάτα. Άγιος Χαράλαμπος. Τομή κατά μήκος.

Εικ. 4. Καλαμάτα. Άγιος Χαράλαμπος. Κάτοψη ισογείου ναού.

Το Ιερό Βήμα, όπως ήδη αναφέραμε, αποτελεί ανεξάρτητο διώροφο ναό (Εικ. 3) ή μάλλον πρόκειται για

επάλληλους ναούς του τύπου 3^b και όχι διώροφο, αφού δεν υπάρχει λειτουργική σύνδεση άνω και κάτω ορόφου. Πρόκειται δηλαδή για την περίπτωση, όπως θα δούμε παρακάτω, όπου ο κάτω όροφος εκκλησίας, κτισμένης εξ αρχής υπερυψωμένης, διαμορφώνεται σε ναό σε μεταγενέστερη εποχή. Στο κτίσμα αυτό προσκολλήθηκε η μεταγενέστερη βασιλική. Ο κάτω όροφος του μνημείου βρίσκεται ο μισός κάτω από την επιφάνεια του εδάφους και αποτελεί έναν ξεχωριστό ναό, αφιερωμένο στον Άγιο Χαράλαμπο. Είναι τετράγωνης περίπου κάτοψης (Εικ. 4), διαστάσεων 6,70 x

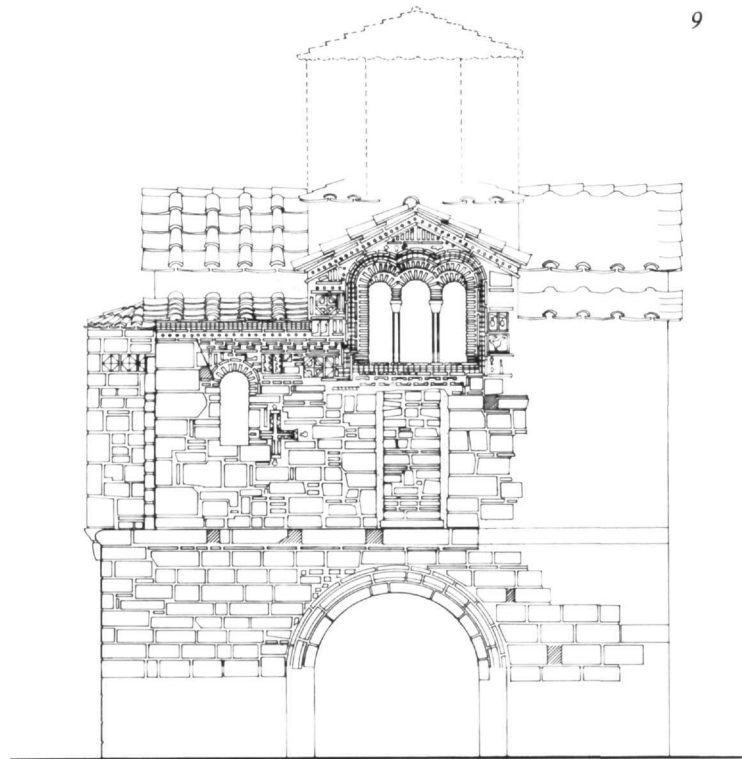
Εικ. 9. Καλαμάτα. Άγιος Χαράλαμπος. Πρόταση γραφικής αποκατάστασης της βόρειας όψης.

σώζεται μόνο η γωνία στα δεξιά. Στην Εικ. 9 αναπαριστάνεται σχεδιαστικά η αρχική μορφή του παραθύρου. Στο άνω μέρος διαμορφώνεται ένα μικρό τριγωνικό αέτωμα με κατακόρυφα τούβλα ακανόνιστου πάχους, ένα από τα οποία φέρει προιονωτή γλυφή. Η όλη κατασκευή περιβάλλεται με απλή σειρά ευθύγραμμων τούβλων. Στα κενά ανάμεσα στην οριζόντια στρώση και την καμπύλη του παραθύρου παρεμβάλλονται στα δεξιά ένα κεραμικό ρομβοειδές, ένα σχήματος σταγόνας και ένα σχήματος S, ενώ στα αριστερά υπάρχει ένα σχήματος T.
