Ο ναός του Αγίου Χαραλάμπους Καλαμάτας

Σωτήρης ΒΟΓΙΑΤΖΗΣ

## Ο ΝΑΟΣ ΤΟΥ ΑΓΙΟΥ ΧΑΡΑΛΑΜΠΟΥΣ ΚΑΛΑΜΑΤΑΣ\*

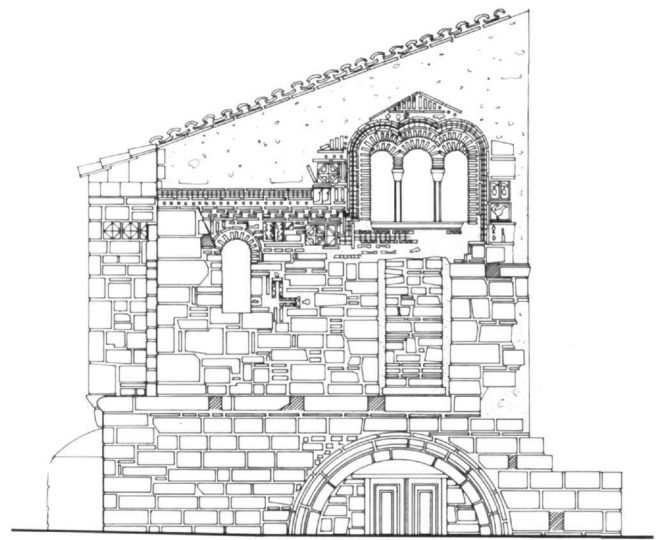
7

Εικ. 7. Καλαμάτα. Άγιος Χαράλαμπος. Βόρεια όψη του ναού.

Στη βορινή κεραία υπάρχει, στην πρόθεση, ένα τρίλοβο παράθυρο και χαμηλότερα ένα μονόλοβο (Εικ. 7). Στον ανατολικό τοίχο η κεντρική ασπίδα φέρει δίλοβο παράθυρο με μαρμάρινο κιονίσκο και τόξα λαξευμένα σε ολόσωμο ανώφλι, ενώ στις δύο κόγχες υπάρχουν στενά μονόλοβα ανοίγματα (Εικ. 10). Στο νότιο τοίχο, κάτω από το δίλοβο παράθυρο της κεραίας, υπάρχει μια θύρα, στην οποία καταλήγει η κλίμακα ανόδου στον όροφο, και ακόμα ένα μικρότερο μονόλοβο παρά-
