Ο ναός του Αγίου Χαραλάμπους Καλαμάτας

Σωτήρης ΒΟΓΙΑΤΖΗΣ

Ο ΝΑΟΣ ΤΟΥ ΑΓΙΟΥ ΧΑΡΑΛΑΜΠΟΥΣ ΚΑΛΑΜΑΤΑΣ*

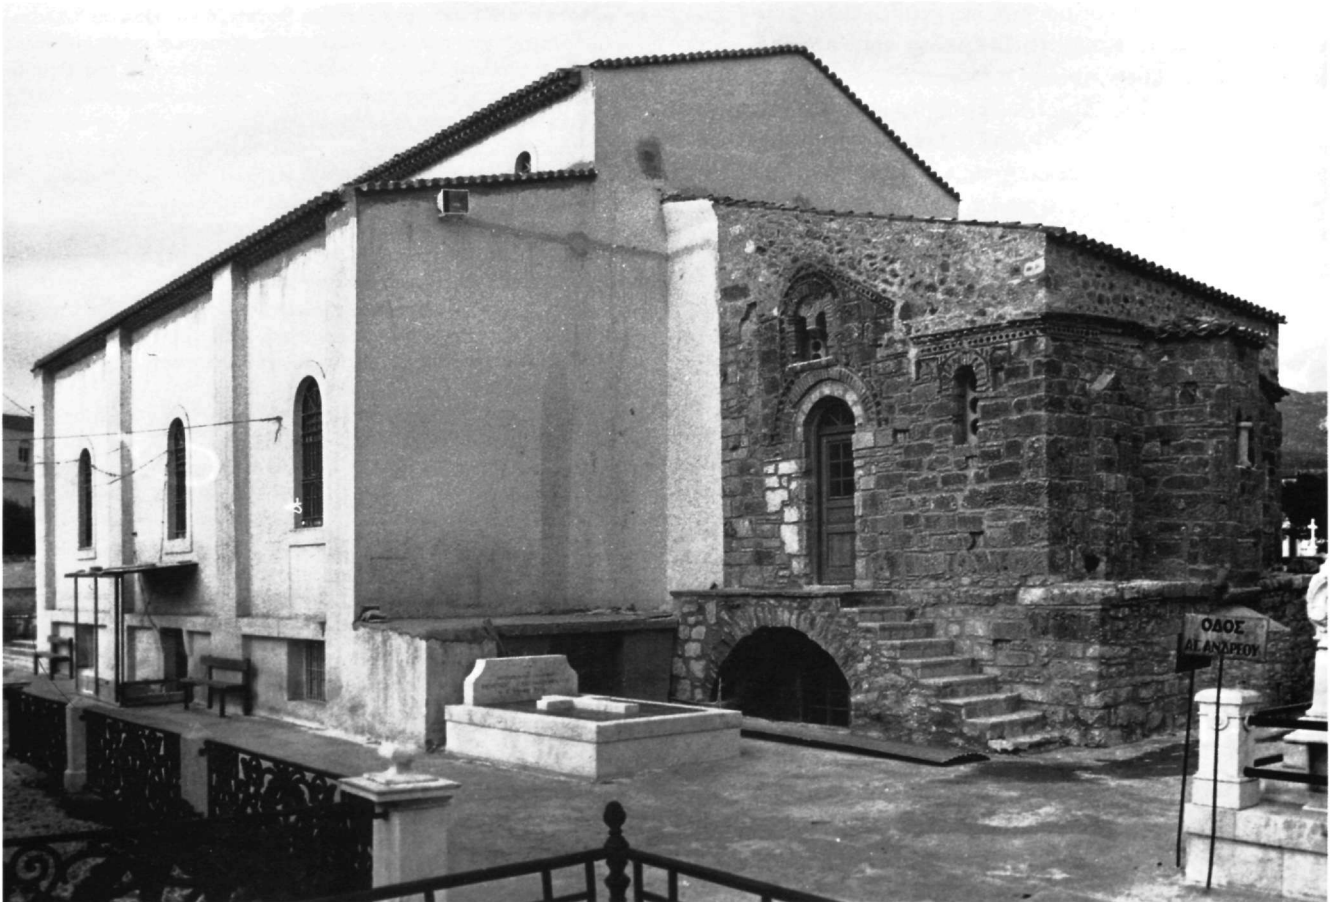
Εικ. 1. Καλαμάτα. Άγιος Χαράλαμπος. Άποψη του ναού και της επέκτασής του από ΝΑ.

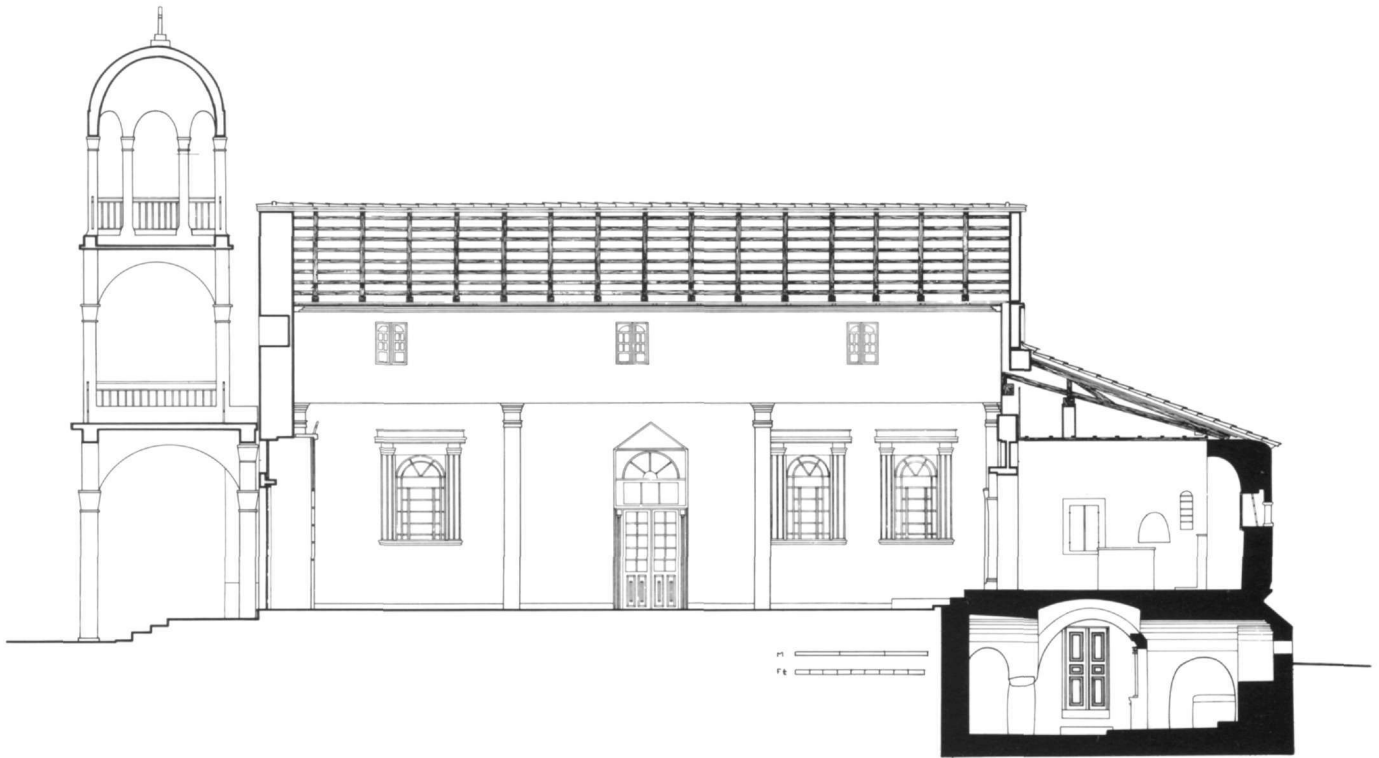
Εικ. 3. Καλαμάτα. Άγιος Χαράλαμπος. Τομή κατά μήκος.

Εικ. 4. Καλαμάτα. Άγιος Χαράλαμπος. Κάτοψη ισογείου ναού.

Το Ιερό Βήμα, όπως ήδη αναφέραμε, αποτελεί ανεξάρτητο διώροφο ναό (Εικ. 3) ή μάλλον πρόκειται για

επάλληλους ναούς του τύπου 3^b και όχι διώροφο, αφού δεν υπάρχει λειτουργική σύνδεση άνω και κάτω ορόφου. Πρόκειται δηλαδή για την περίπτωση, όπως θα δούμε παρακάτω, όπου ο κάτω όροφος εκκλησίας, κτισμένης εξ αρχής υπερυψωμένης, διαμορφώνεται σε ναό σε μεταγενέστερη εποχή. Στο κτίσμα αυτό προσκολλήθηκε η μεταγενέστερη βασιλική. Ο κάτω όροφος του μνημείου βρίσκεται ο μισός κάτω από την επιφάνεια του εδάφους και αποτελεί έναν ξεχωριστό ναό, αφιερωμένο στον Άγιο Χαράλαμπο. Είναι τετράγωνης περίπου κάτοψης (Εικ. 4), διαστάσεων 6,70 x

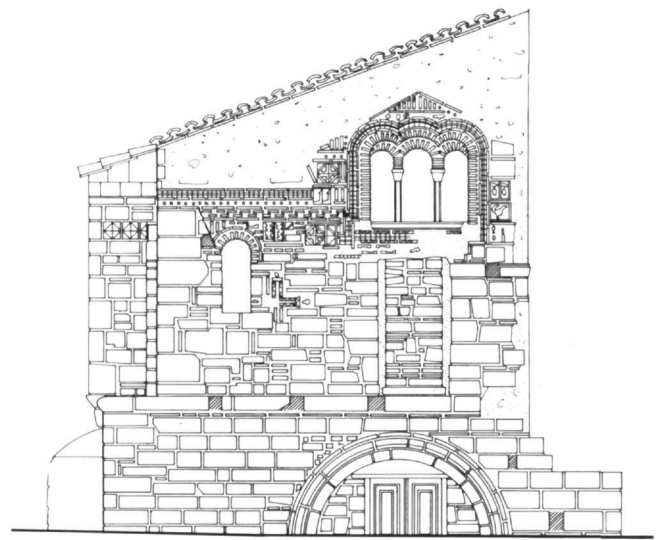
7

Εικ. 7. Καλαμάτα. Άγιος Χαράλαμπος. Βόρεια όψη του ναού.

Στη βορινή κεραία υπάρχει, στην πρόθεση, ένα τρίλοβο παράθυρο και χαμηλότερα ένα μονόλοβο (Εικ. 7). Στον ανατολικό τοίχο η κεντρική ασπίδα φέρει δίλοβο παράθυρο με μαρμάρινο κιονίσκο και τόξα λαξευμένα σε ολόσωμο ανώφλι, ενώ στις δύο κόγχες υπάρχουν στενά μονόλοβα ανοίγματα (Εικ. 10). Στο νότιο τοίχο, κάτω από το δίλοβο παράθυρο της κεραίας, υπάρχει μια θύρα, στην οποία καταλήγει η κλίμακα ανόδου στον όροφο, και ακόμα ένα μικρότερο μονόλοβο παρά-

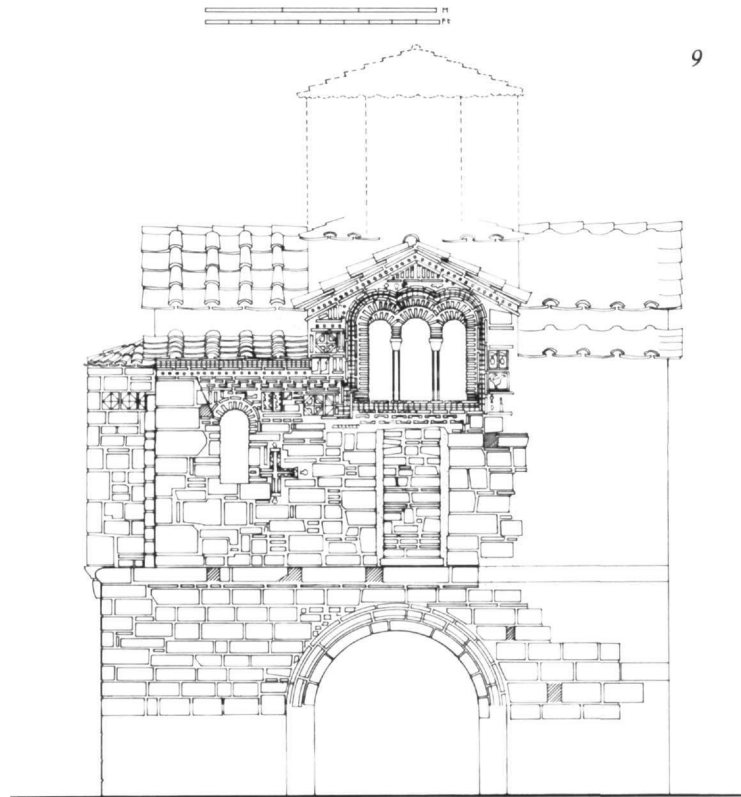
Εικ. 9. Καλαμάτα. Άγιος Χαράλαμπος. Πρόταση γραφικής αποκατάστασης της βόρειας όψης.

σώζεται μόνο η γωνία στα δεξιά. Στην Εικ. 9 αναπαριστάνεται σχεδιαστικά η αρχική μορφή του παραθύρου. Στο άνω μέρος διαμορφώνεται ένα μικρό τριγωνικό αέτωμα με κατακόρυφα τούβλα ακανόνιστου πάχους, ένα από τα οποία φέρει προιονωτή γλυφή. Η όλη κατασκευή περιβάλλεται με απλή σειρά ευθύγραμμων τούβλων. Στα κενά ανάμεσα στην οριζόντια στρώση και την καμπύλη του παραθύρου παρεμβάλλονται στα δεξιά ένα κεραμικό ρομβοειδές, ένα σχήματος σταγόνας και ένα σχήματος S, ενώ στα αριστερά υπάρχει ένα σχήματος T.

Ο νότιος τοίχος παρουσιάζει δύο τουλάχιστον διαδοχικές φάσεις δομής. Η παλαιότερη (Εικ. 9, 11-13, 15), που αποτελεί το κάτω μέρος του τοίχου, είναι της ίδιας εποχής με τη βορειοανατολική πλευρά του ναού και είναι κτισμένη με μεγάλους πελεκητούς ογκολίθους και ελάχιστη χρήση οριζόντιων πλίνθων. Σε νεότερη εποχή κτίστηκε το άνω μέρος του τοίχου προς το τύμπανο της κεραίας και πάνω από το παράθυρο του διακονικού, με το πλινθοπερίκλειστο σύστημα από μικρότερους λίθους με πλήρωση και των κατακόρυφων αρμών με πλινθία.

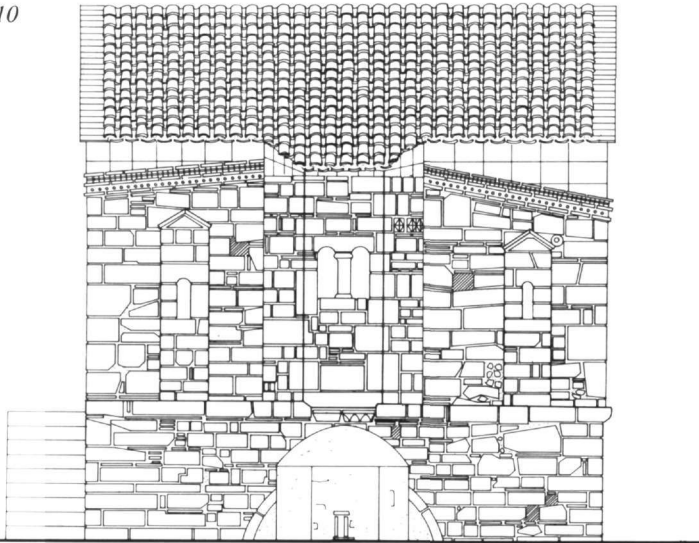
10

Εικ. 10. Καλαμάτα. Άγιος Χαράλαμπος. Ανατολική όψη του διώροφου ναού.

Το Ιερό του ισόγειου ναού χωρίζεται από τον κυρίως ναό με βαρύ πρόσφατο κτιστό τέμπλο σε επαφή με τους ανατολικούς πεσσούς. Το δάπεδο του κυρίως ναού έχει διαστρωθεί με σύγχρονα βιομηχανικά πλακάκια, ενώ το δάπεδο του Ιερού έχει κεραμικά πλακίδια περίπου τετραγωνικής μορφής αλλά ακανόνιστα διαστρωμένα, και πιθανώς μεταφερμένα από άλλο κτίριο. Ο ναός έχει σήμερα μία είσοδο στη βόρεια πλευρά, στην οποία καταλήγει η κλίμακα από το εξωτερικό (Εικ. 4), ένα μεγάλο ορθογώνιο παράθυρο στο νότιο τοίχο και ένα μικρό άνοιγμα στην κόγχη. Η διαμόρφωση όμως αυτή είναι μεταγενέστερη, γιατί αρχικά η βόρεια θύρα ήταν ευρύτερη, τοξωτή και αποτελούσε συνέχεια της καμάρας, ενώ παρόμοιο τοξωτό άνοιγμα υπήρχε και στη θέση του νότιου παραθύρου. Ακόμα, κατά τους σεισμούς του 1986 η κόγχη του Ιερού αποχωρίστηκε από τον κύριο όγκο και αποκαλύφθηκε σαφώς ότι πρόκειται για μια μεταγενέστερη ανεξάρτητη κατασκευή, με ρηχή θεμελίωση, κτισμένη πρόχειρα (με λάσπη, σε αντίθεση με το ισχυρό ασβεστοκονίαμα του υπόλοιπου κτιρίου) και προσκολλημένη απλώς στον ανατολικό τοίχο του ισόγειου, στη θέση προϋπάρχοντος μεγάλου τοξωτού παραθύρου (Εικ. 10).

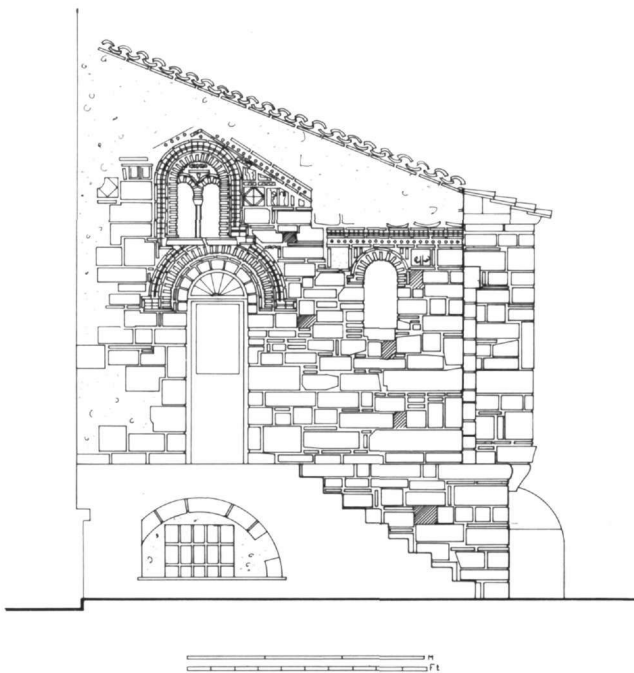
11

Εικ. 11. Καλαμάτα. Άγιος Χαράλαμπος. Νότια όψη.

θυρο στο διακονικό (Εικ. 11). Είναι άγνωστο εάν υπήρχε νάρθηκας. Ο ναός έχει ενδιαφέρουσα γλυπτή και κεραμοπλαστική διακόσμηση, την οποία θα μελετήσουμε με σκοπό τη χρονολόγηση των οικοδομικών φάσεων του ναού.

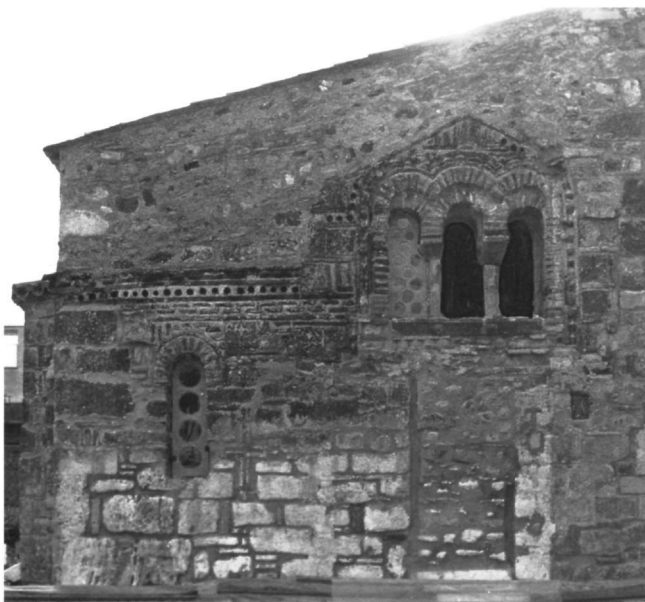
12

Εικ. 12. Καλαμάτα. Άγιος Χαράλαμπος. Άποψη του ναού από τα βόρεια μετά την ολοκλήρωση των εργασιών.

Ο βόρειος τοίχος είναι εξωτερικά πολύ διαταραγμένος από επανειλημμένες επεμβάσεις για να μπορούμε εύκολα να μελετήσουμε τον τρόπο δόμησής του (Εικ. 12). Φαίνεται ότι κτίστηκε σε δύο τουλάχιστον φάσεις, που χωρίζονται με αρμό πάνω από το παράθυρο της πρόθεσης: μία παλαιότερη, η οποία καταλαμβάνει το κάτω μέρος του τοίχου, και μία νεότερη, που την υπερκαλύπτει και φέρει το μεγαλύτερο μέρος της κεραμοπλαστικής διακόσμησης που θα περιγράψουμε παρακάτω. Η παλαιότερη φάση στο κάτω μέρος ήταν κτισμένη με λαξευμένους παρολίθους και ατελές πλινθοπερίκλειστο σύστημα, στο οποίο είχε γίνει πλήρωση των οριζόντιων μόνο αρμών με λεπτά πλινθία. Στο σημείο που ο τοίχος ήταν καλυμμένος από το νεωτερικό πεσσό που καθαίρεθηκε είναι αδιατάρακτος και μπορούμε να μελετήσουμε καλύτερα το σύστημα δομής. Οι γωνίες είναι ενισχυμένες με μεγάλους ογκολίθους, καλά πελεκημένους.

Κάτω από το ίχνος της στέγης του βορειοανατολικού γωνιακού διαμερίσματος υπάρχουν σειρές κεραμοπλαστικών διακοσμήσεων (Εικ. 12), χωρισμένες με οριζόντιες σειρές τούβλων. Ψηλότερα βρίσκεται μια οδοντωτή ταινία, η οποία συνεχίζεται και στον ανατολικό τοίχο. Πιο κάτω υπάρχει μια σειρά από φιαλοστόμια, που και αυτά συνεχίζονται στον ανατολικό τοίχο, κατόπιν βαθμιδωτό κόσμημα με κλειδόμορφα απολαξευμένα τούβλα, σε πολύ καλή κατάσταση διατήρησης, και τέλος μια και μισή πλάκα με ψευδοκουφικά και μια με διακοσμητικό σταυρό, σφηνωμένες ανάμεσα σε έγκοπτα τούβλα, κλειδόμορφα και άλλης μορφής, που όμως δεν σχηματίζουν κάποιο διακοσμητικό θέμα. Χαμηλότερα υπάρχει ένας διακοσμητικός σταυρός από έγκοπτα πριονωτά τούβλα και σταγόνες στις

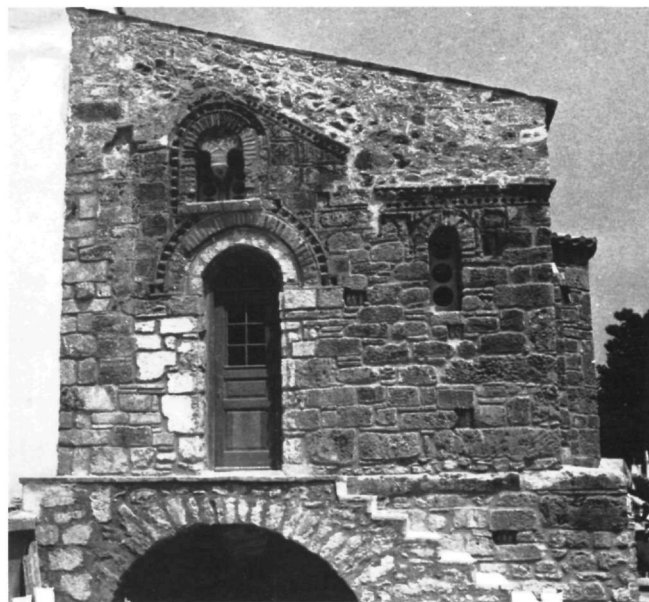
13

Εικ. 13. Καλαμάτα. Άγιος Χαράλαμπος. Άποψη του ναού από τα νότια.

Στο τύμπανο της κεραίας υπάρχει δίλοβο, δίδυμο (grouped type) παράθυρο, του οποίου το πλίνθινο τόξο περιβάλλεται από οδοντωτή ταινία που φθάνει μέχρι τη βάση του (Εικ. 13). Στηρίζεται σε μαρμάρινο κιονίσκο απλής οκταγωνικής διατομής, παρόμοιο με τον παλαιότερο του βόρειου παραθύρου αλλά κοντότερο, ο οποίος φέρει λοξόμητο επίθημα με ανάγλυφη διακόσμηση, στη σωστή θέση αυτή τη φορά. Στο τύμπανό του, στο χώρο που αφήνουν τα τοξύλλια των δύο λοβών, υπάρχουν δύο έγκοπτα τούβλα, ένα με ρομβοειδείς διακοσμήσεις και αστραγάλους (Εικ. 18, δ) και ένα απλό προιονωτό (Εικ. 18, ε), και πιο κάτω ένα σε μορφή σταγόνας. Ένα λοξόμητο μαρμάρινο τμήμα επιστυλίου τέμπλου, σπασμένο πριν από την τοποθέτησή του, χρησιμεύει για κατώφλι (βλ. και παρακάτω). Στην παλαιότερη φάση ανήκε η θύρα κάτω από το παράθυρο. Το τόξο της είναι κατασκευασμένο με μικρούς λίθινους θολίτες και περιβάλλεται από δεύτερο τόξο πλίνθινο και οδοντωτή ταινία που σταματάει στη γένεση του τόξου. Στο άνω όμως μέρος η οδοντωτή ταινία διακόπτεται από το μαρμάρινο κατώφλι του δίλοβου παραθύρου. Εάν αυτή είχε συμπληρωθεί, το παράθυρο θα ήταν υπερβολικά κοντό. Προφανώς ο κατασκευαστής διαπίστωσε ότι εάν ολοκληρωνόταν η θύρα δεν θα ήταν δυνατόν να χωρέσει παράθυρο και έκοψε μέρος της οδοντωτής ταινίας.

Στο νότιο παράθυρο βρίσκουμε ένα δεύτερο γλυπτό λοξότμητο επίθημα, που φέρει ένα μεγάλο καρδιόσχημο ανθήμα που περιβάλλει πεντάλοβο στυλιζαρισμένο φύλλο (Εικ. 13). Την κάτω γωνία του επιθήμα-

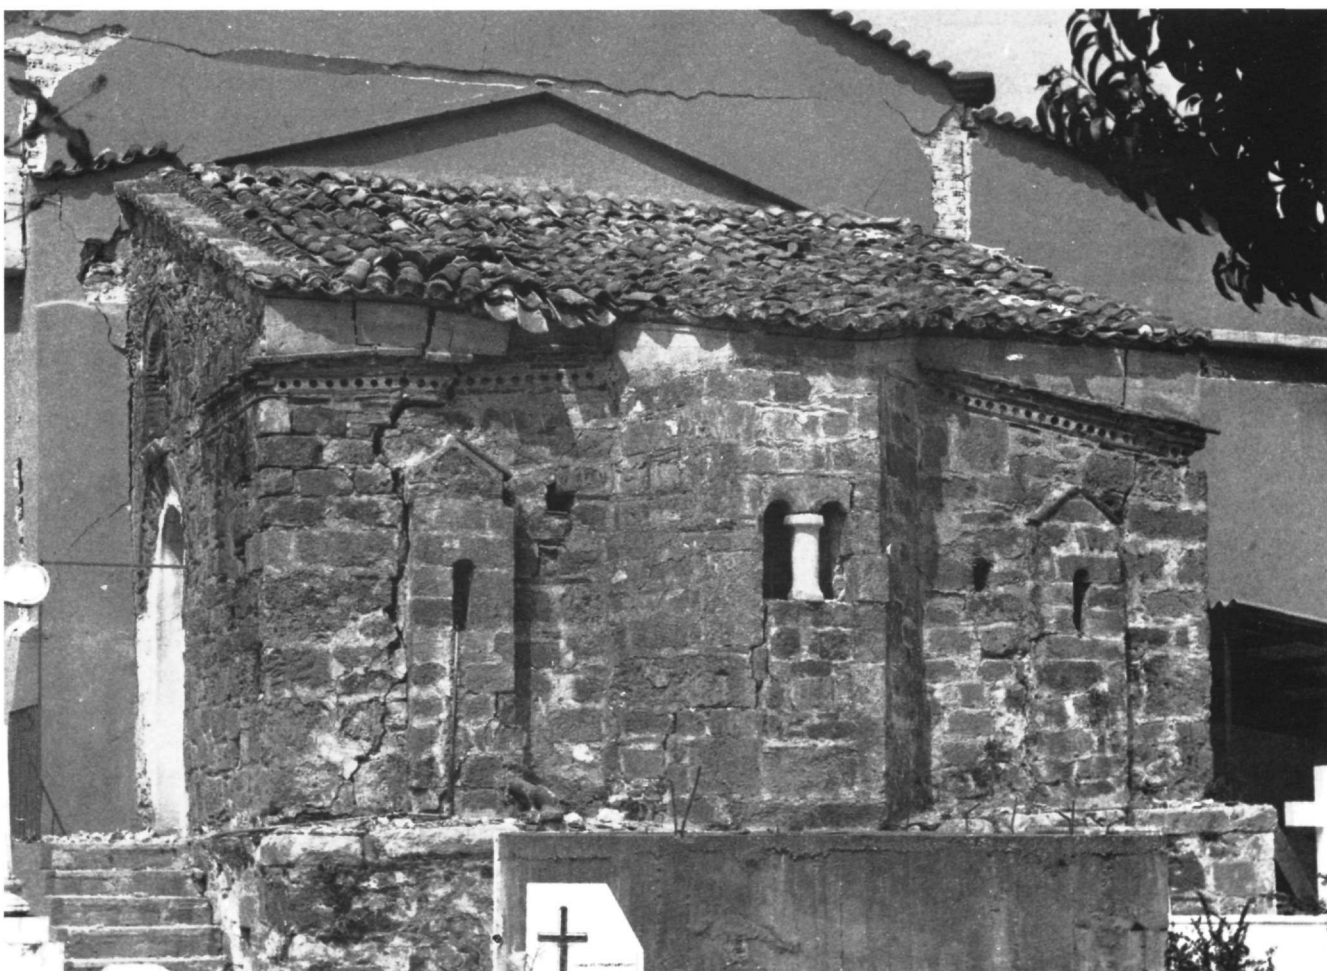
14

Εικ. 14. Καλαμάτα. Άγιος Χαράλαμπος. Άποψη του ορόφου του ναού από τα ανατολικά αμέσως μετά τους σεισμούς και πριν από την έναρξη των εργασιών.

Ο ανατολικός τοίχος είναι κτισμένος με ημιπελεκητούς λίθους με ελάχιστα διάσπαρτα τούβλα (Εικ. 14). Οι γωνίες είναι ενισχυμένες με τη χρήση μεγαλύτερων ογκολίθων. Το κτίσιμό του προσεγγίζει πολύ αυτό του ισόγειου ναού, επανειλημμένες όμως επιδιορθώσεις κάνουν δύσκολη τη μελέτη του. Στέφεται (όχι όμως και η κόγχη) με μια οδοντωτή ταινία και μια ταινία από φιαλοστόμια, μερικά από τα οποία έχουν καταστραφεί και απομένουν μόνο οι οπές στο κονίαμα. Οι δύο αυτές ταινίες συνεχίζονται και στη βόρεια και στη νότια πλευρά και φαίνεται να ανήκουν στη δεύτερη φάση. Η ημιεξαγωγική κόγχη έχει χάσει την προς τα πάνω απόληξή της και στεγάζεται από τη νεότερη μονοκλινή στέγη.

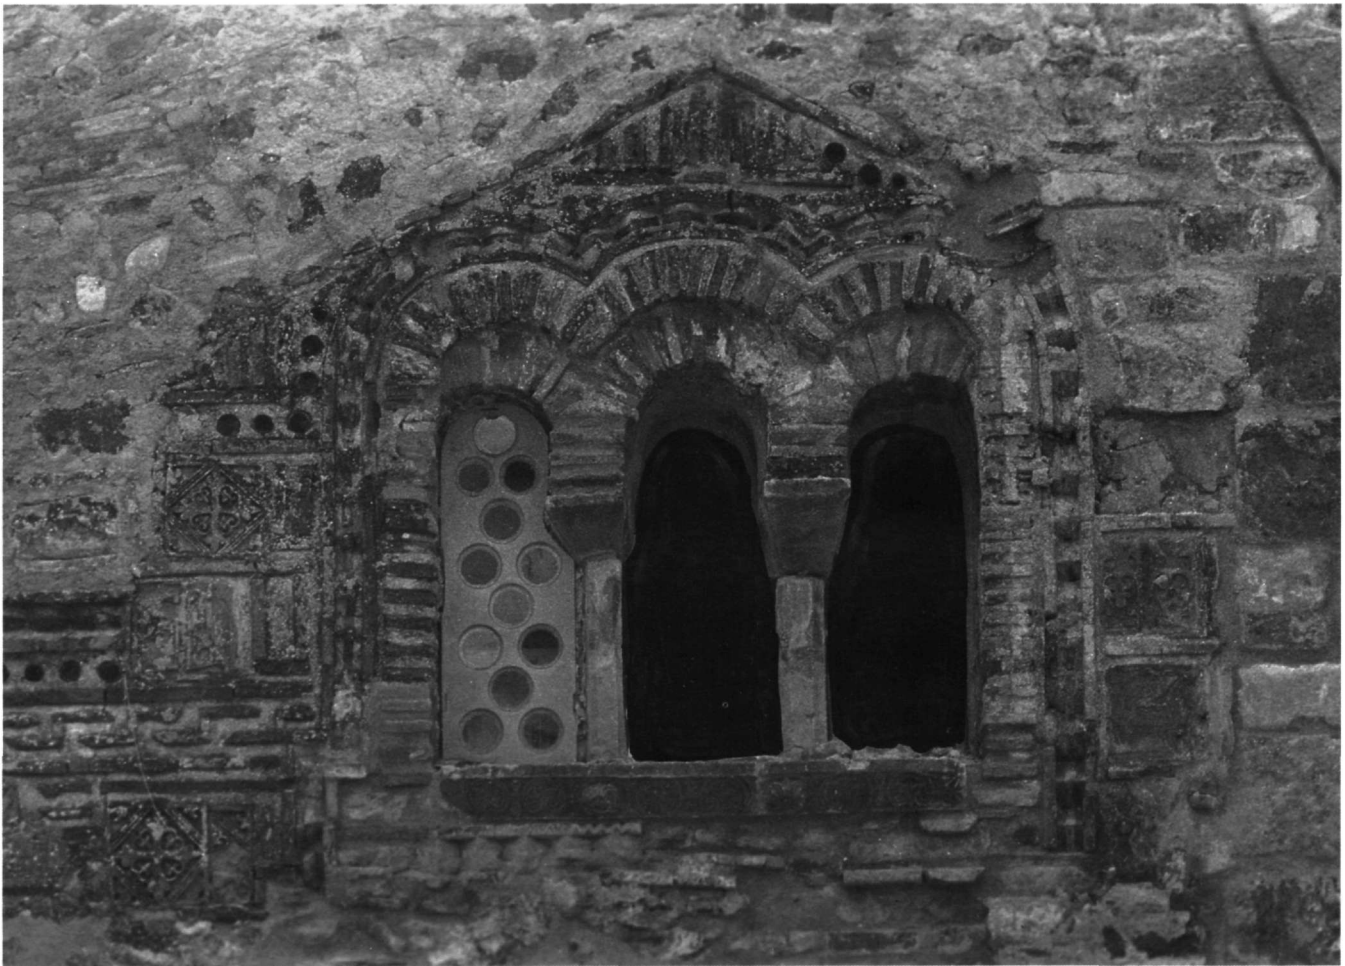
15

Εικ. 15. Καλαμάτα. Άγιος Χαράλαμπος. Λεπτομέρεια βόρειου τρίλοβου παραθύρου.

Το τρίλοβο παράθυρο στο βόρειο τοίχο έχει ισουψείς λοβούς και διπλά τα τοξύλλια. Οι πλευρικές του παραστάδες είναι απλές. Στηρίζεται σε δύο μαρμάρινους κιονίσκους με απλή οκταγωνική διατομή, οι οποίοι φέρουν λίθινα λοξόμητα επίθηματα. Ο αριστερός κιονίσκος είναι ελαφρά λεπτότερος από το δεξιό και διακρίνεται αμυδρά το σύμφυτο κιονόκρανό του, το οποίο είναι τελείως κατεστραμμένο. Το επίθημά του είναι και αυτό λεπτότερον αναλογιών και στη λοξή πλευρά προς το εσωτερικό του ναού έχει ανάγλυφη παράσταση³³ (Εικ. 16). Αντίθετα, ο δεξιός κιονίσκος και το επίθημά του είναι βαρύτερα και δεν έχουν γλυπτές παραστάσεις παρά μόνο απομεινάρια τοιχογραφίας στην εσωτερική πλευρά. Συνεπώς μπορούμε να

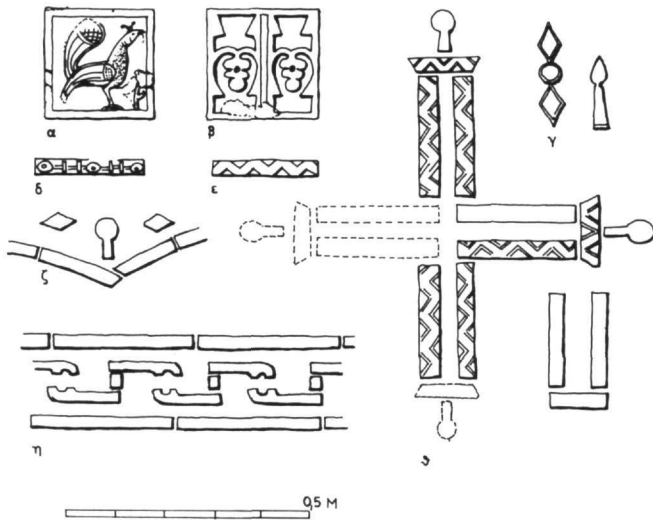
Εικ. 18. Καλαμάτα. Άγιος Χαράλαμπος. Τύποι κεραμοπλαστικών διακοσμήσεων.

Κεραμικές πλάκες. Ανάγλυφες κεραμικές πλάκες κατασκευασμένες με την τεχνική *champlevé* βρίσκονται σε όλες τις όψεις του ναού και είναι τριών ειδών. Επειδή οι περισσότερες δημοσιεύονται από τον Bon³⁸, εδώ παρουσιάζονται μόνον όσες αποκαλύφθηκαν τελευταία (Εικ. 18, α-β):

2. Πριονωτά με αποτετηγμένες άκρες (Εικ. 18, ε). Εμφανίζονται και στις ίδιες θέσεις με τα προηγούμενα, αλλά κυρίως όπου πρέπει ο διάκοσμος να τονισθεί περισσότερο, όπως επί παραδείγματι στο τύμπανο του δίλοβου παραθύρου του νότιου τοίχου. Πανομοιότητα υπάρχουν στον Άγιο Ιωάννη τον Ελεήμονα του Λιγουριού⁴⁹, που χρονολογείται στις αρχές του 12ου αιώνα, όπως και ο ναός του Χώνικα, όπου εμφανίζονται όμοια τούβλα, καθώς και στην Αγία Σοφία Μονεμβασίας⁵⁰.

3. Με αστραγάλους (Εικ. 18, δ). Υπάρχει ένα τέτοιο κόσμημα στο τύμπανο του δίλοβου και άλλο ένα πάνω από το νότιο παράθυρο του διακονικού. Τα τελειότερα του είδους εμφανίζονται στο ναό του Μέρμπακα, αλλά αντίστοιχα παρουσιάζονται και στο Λιγουριό.
