Δελτίον ΧΑΕ 16 (1991-1992), Περίοδος Δ'. Στη μνήμη του André Grabar (1896-1990)

Σωτήρης ΒΟΓΙΑΤΖΗΣ

Ο ΝΑΟΣ ΤΟΥ ΑΓΙΟΥ ΧΑΡΑΛΑΜΠΟΥΣ ΚΑΛΑΜΑΤΑΣ*

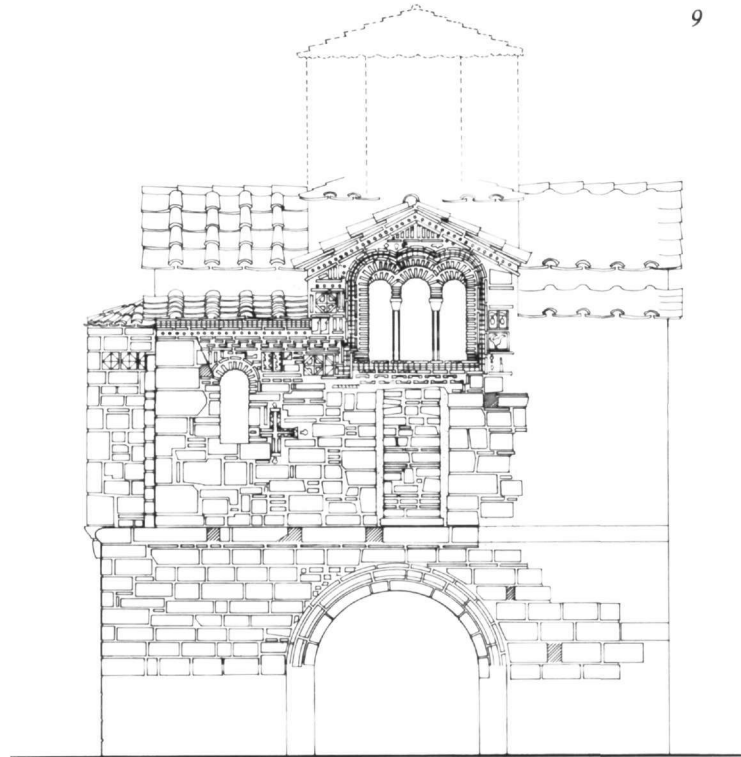
Εικ. 9. Καλαμάτα. Άγιος Χαράλαμπος. Πρόταση γραφικής αποκατάστασης της βόρειας όψης.

σώζεται μόνο η γωνία στα δεξιά. Στην Εικ. 9 αναπαριστάνεται σχεδιαστικά η αρχική μορφή του παραθύρου. Στο άνω μέρος διαμορφώνεται ένα μικρό τριγωνικό αέτωμα με κατακόρυφα τούβλα ακανόνιστου πάχους, ένα από τα οποία φέρει προιονωτή γλυφή. Η όλη κατασκευή περιβάλλεται με απλή σειρά ευθύγραμμων τούβλων. Στα κενά ανάμεσα στην οριζόντια στρώση και την καμπύλη του παραθύρου παρεμβάλλονται στα δεξιά ένα κεραμικό ρομβοειδές, ένα σχήματος σταγόνας και ένα σχήματος S, ενώ στα αριστερά υπάρχει ένα σχήματος T.

Ο νότιος τοίχος παρουσιάζει δύο τουλάχιστον διαδοχικές φάσεις δομής. Η παλαιότερη (Εικ. 9, 11-13, 15), που αποτελεί το κάτω μέρος του τοίχου, είναι της ίδιας εποχής με τη βορειοανατολική πλευρά του ναού και είναι κτισμένη με μεγάλους πελεκητούς ογκολίθους και ελάχιστη χρήση οριζόντιων πλίνθων. Σε νεότερη εποχή κτίστηκε το άνω μέρος του τοίχου προς το τύμπανο της κεραίας και πάνω από το παράθυρο του διακονικού, με το πλινθοπερίκλειστο σύστημα από μικρότερους λίθους με πλήρωση και των κατακόρυφων αρμών με πλινθία.
