Ο ναός του Αγίου Χαραλάμπους Καλαμάτας

Σωτήρης ΒΟΓΙΑΤΖΗΣ

Δελτίον ΧΑΕ 16 (1991-1992), Περίοδος Δ'. Στη μνήμη του
André Grabar (1896-1990) • Σελ. 77-96

Ο ΝΑΟΣ ΤΟΥ ΑΓΙΟΥ ΧΑΡΑΛΑΜΠΟΥΣ ΚΑΛΑΜΑΤΑΣ*

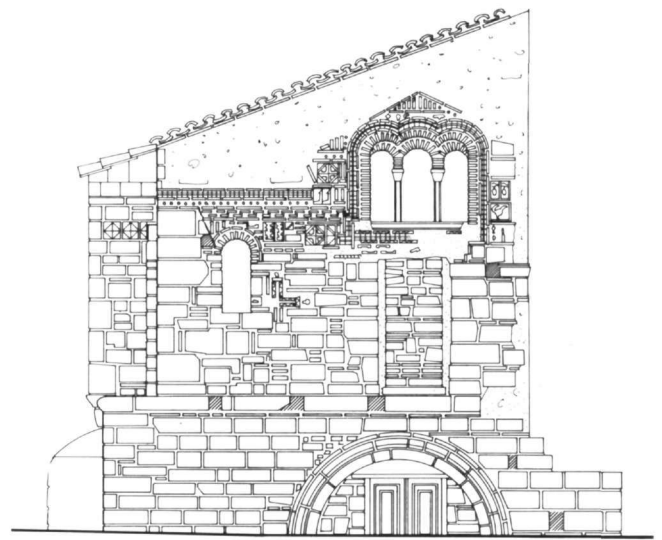
7

Εικ. 7. Καλαμάτα. Άγιος Χαράλαμπος. Βόρεια όψη του ναού.

Στη βορινή κεραία υπάρχει, στην πρόθεση, ένα τρίλοβο παράθυρο και χαμηλότερα ένα μονόλοβο (Εικ. 7). Στον ανατολικό τοίχο η κεντρική ασπίδα φέρει δίλοβο παράθυρο με μαρμάρινο κιονίσκο και τόξα λαξευμένα σε ολόσωμο ανώφλι, ενώ στις δύο κόγχες υπάρχουν στενά μονόλοβα ανοίγματα (Εικ. 10). Στο νότιο τοίχο, κάτω από το δίλοβο παράθυρο της κεραίας, υπάρχει μια θύρα, στην οποία καταλήγει η κλίμακα ανόδου στον όροφο, και ακόμα ένα μικρότερο μονόλοβο παρά-
