Δελτίον ΧΑΕ 17 (1993-1994), Περίοδος Δ'. Στη μνήμη της Ντούλας Μουρίκη (1934-1991)

Παρατηρήσεις στον ναό του Σωτήρος κοντά στο Γαλαξείδι

Παναγιώτης Λ. ΒΟΚΟΤΟΠΟΥΛΟΣ

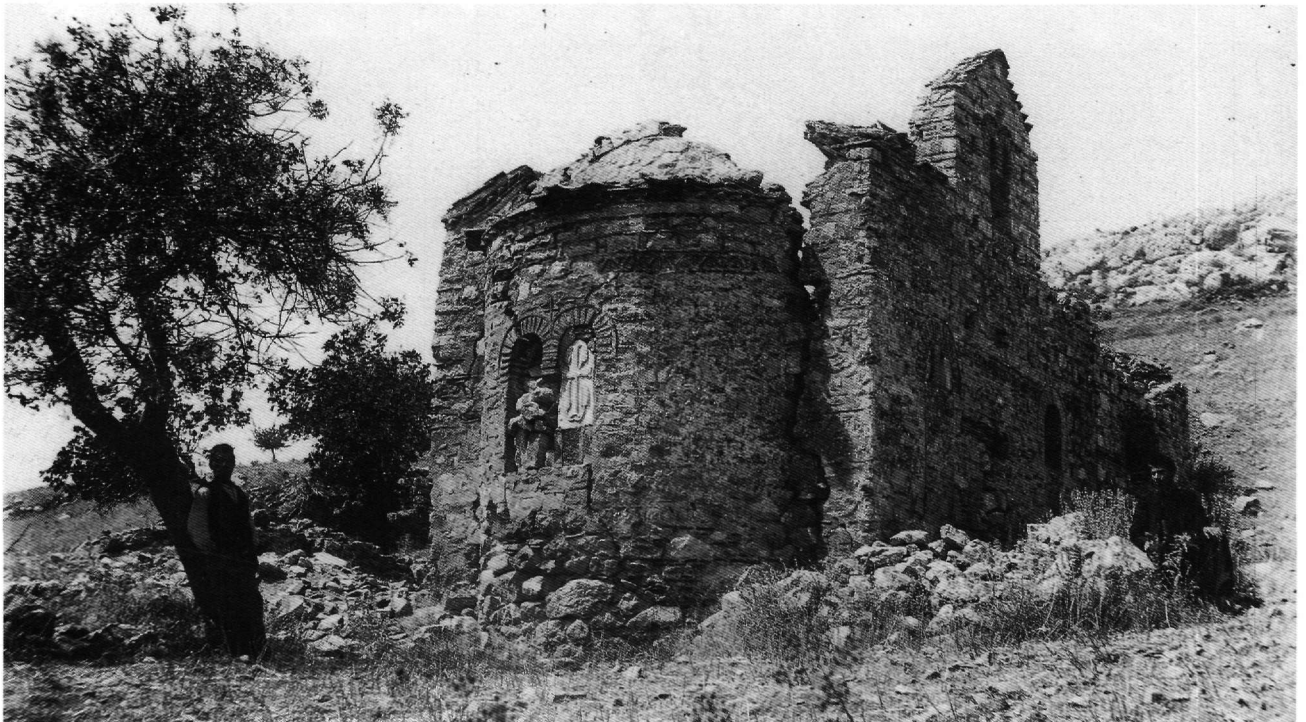
Εικ. 2. Ναός Σωτήρος Γαλαξειδίου. Ἀποψη από ΒΑ. (φωτ. ΧΑΕ 2426).

Συγκρίνοντας τίς φωτογραφίες τῶν ἀρχῶν του αἰώνα (Εἰκ. 2-4) καί τήν τωρινή κατάσταση του μνημείου, καί παρατηρώντας τήν σύσταση του κονιάματος, κατα-

λήγομε στά ἀκόλουθα συμπεράσματα γιά τίς ἐπεμβάσεις πού ἔγιναν τό 1906 ἢ τό 1908: Ἡ τοιχοποιία τῆς ἀψίδας ἀνακατασκευάσθηκε στό μέν βόρειο τμήμα της ἀπό τό ὕψος τῆς γενέσεως τῶν τόξων του παραθύρου καί ἄνω, στό δέ νότιο ἀπό τό ὕψος τῆς ποδιάς του (Εἰκ. 5). Τά τόξα του παραθύρου εἶναι ξαναφτιαγμένα. Ἀριστερά καί δεξιά ἀπό τό παράθυρο ἐντειχίσθηκαν δύο θωράκια, ἀπό τά ὁποῖα τό ἕνα ἔφραζε τόν βόρειο λοβό του παραθύρου τῆς ἀψίδας, ἐνῶ τό ἄλλο ἦταν ἀκουμπισμένο πάνω στήν ἁγία τράπεζα (Εἰκ. 2 καί 15). Στόν ἀνατολικό τοῖχο ἡ ἀρχική τοιχοποιία σώζεται σέ ὅλο τό ὕψος της μόνο στήν βορειοανατολική γωνία· νοτίως τῆς ἀψίδας διατηρεῖται μέχρι τό ὕψος τῆς γενέσεως τῶν τόξων του παραθύρου.

Σὲ ἄλλη φωτογραφία τοῦ Λαμπάκη φαίνονται τοιχογραφίες στὴν δυτικὴ πλευρὰ τοῦ κατεδαφισμένου σήμερα τοῖχου μεταξύ κυρίως ναοῦ καὶ νάρθηκα (Εἰκ. 3).

Ἀριστερὰ ἀπὸ τὴν θύρα εἰκονιζόταν ἡ Θεοτόκος μὲ τὸν Χριστὸ μπροστὰ στὸ στήθος καὶ δεξιὰ ὁ Χριστὸς Παντοκράτωρ, πού ἐκτείνει τὸ χέρι σὲ νεῦμα εὐλογίας. Γραπτὰ τοξωτὰ πλαίσια περιέκλειαν καὶ τίς δύο παραστάσεις. Ψηλότερα ἦταν ζωγραφισμένες σκηνές, ἀπὸ τίς ὁποῖες ἐλάχιστα ἴχνη ἐσώζοντο τὸ 1902, ἰδίως πάνω ἀπὸ τὸν Χριστό.

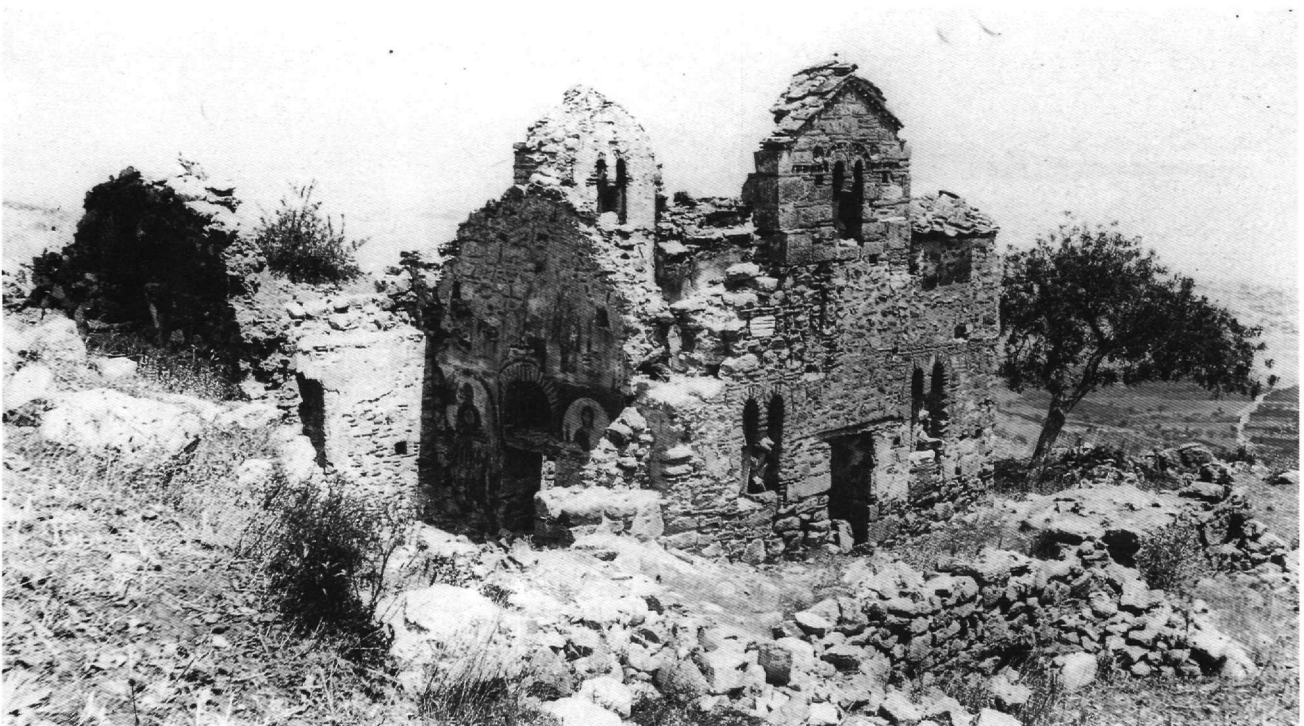
Εἰκ. 3. Ναός Σωτήρος Γαλαξειδίου. Ἐποψη άπό ΝΔ. (φωτ. ΧΑΕ 2424).

Πρὶν ἀπό τήν ἀτυχή ἐπισκευή τῶν ἀρχῶν τοῦ αἵωνα ἐσώζοντο τοιχογραφίες στήν ἀψίδα (Είκ. 15), στὸν ἀνατολικὸ τοῖχο τοῦ νάρθηκα (Είκ. 3) καὶ στήν πρόθεση. Ἡ ἀψίδα εἶναι σήμερα ἀσπρισμένη καὶ δέν ὑπάρχουν ἐνδείξεις πού νά πιστοποιοῦν ὅτι σῶζονται τοιχογραφίες κάτω ἀπό τό κονίαμα, ἐνῶ ὁ μεταξὺ κυ-

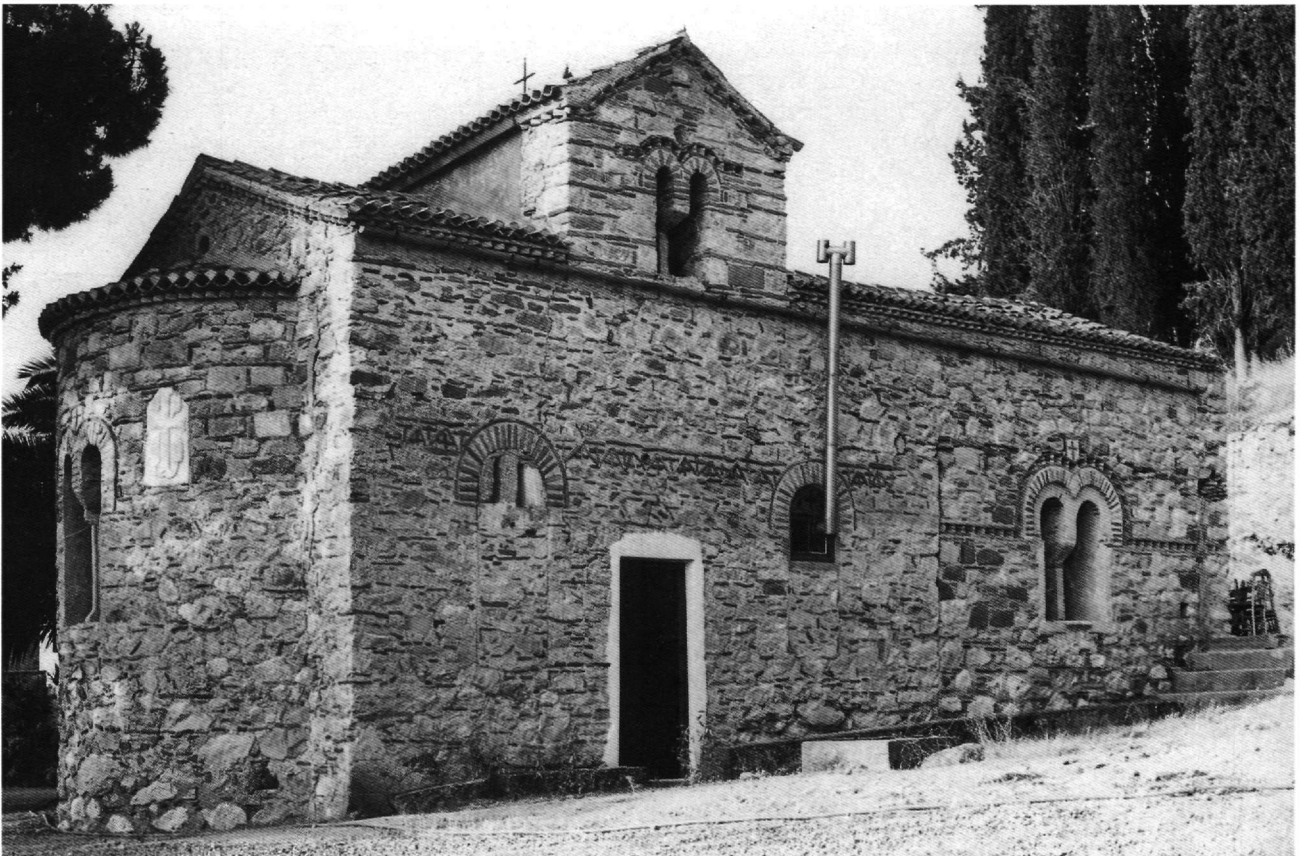
Είκ. 5. Ναός Σωτήρος Γαλαξειδίου. "Αποψη από ΒΒΑ.

Ὁ βόρειος τοίχος του νάρθηκα διατηρείται μέχρι τό ύψος τής στρώσεως πλίνθων που έφάπτεται των τόξων

του παραθύρου· στό ανατολικό άκρο του σώζονται τρεις ακόμη λίθοι πάνω από τήν στρώση αυτή (Εικ. 5). Στό δίλοβο παράθυρο, όπου έλειπαν ό πεσσίσκος και τό κιονόκρανό του (Εικ. 4), τοποθετήθηκαν πεσσίσκος και επίθημα από πωρόλιθο, πώρινος ρόμβος στήν ένωση των δύο τόξων και πλίνθινος σταυρός πάνω από τήν όδοντωτή ταινία που τά περιβάλλει. Στό δυτικό τμήμα του νάρθηκα ανακατασκευάσθηκε τό άνω τμήμα των γωνιών. Ὁ νότιος τοίχος του νάρθηκα είχε καταρρεύσει και ξανακτίσθηκε. Ἡ ανατολική και ή νότια πλευρά του μνημείου επιχρίσθηκαν μετά τήν έπισκευή τους· τό κονίαμα αφαιρέθηκε μόλις τό 1991. Γύρω στό μνημείο ύπήρχε στίς αρχές του αιώνα επί-

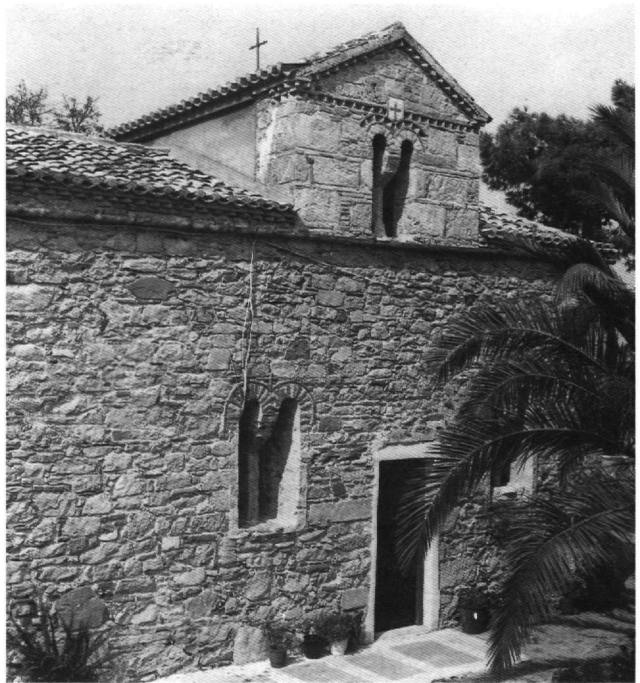
Είκ. 6. Ναός Σωτήρος Γαλαξειδίου. Η νότια πλευρά από ΝΔ.

Στήν νότια πλευρά του κυρίως ναού, και από τό ανατολικό άκρο της μέχρι τήν θύρα, ή αρχική τοιχοποιία σώζεται μέχρι και τήν διπλή σειρά πλίνθων πάνω από τό παράθυρο (Εικ. 7). Ἀνάμεσα στήν θύρα και τό δυτικότερο παράθυρο διατηρείται μέχρι τό άνώφλιο τής θύρας, ένώ τό παράθυρο είναι ανακατασκευασμένο και ό αρχικός τοίχος σώζεται περίπου μέχρι τήν ποδιά του (Εικ. 6). Δυτικότερα δέν είναι σαφές ποϋ διατηρείται ή αρχική τοιχοποιία· πάντως δέν σώζεται ό άρμός μεταξύ κυρίως ναού και νάρθηκα.

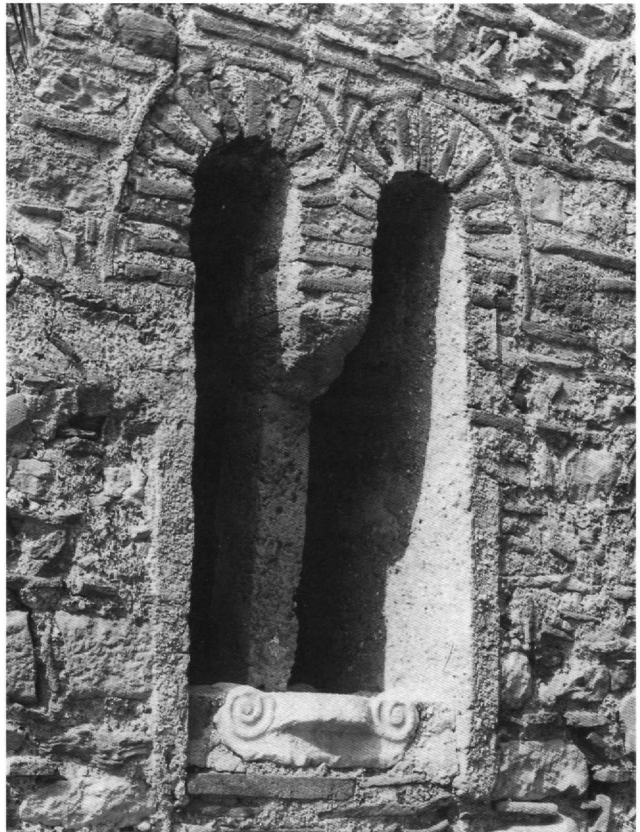
Είκ. 7. Ναός Σωτήρος Γαλαξειδίου. Άνατολικό παράθυρο τής νότιας πλευράς.

Μαρμάρινος άμφικιονίσκος χωρίζει τούς λοβούς του παραθύρου τής άψίδας. Στα άλλα δίλοβα παράθυρα άτεχνοι πάρινοι πεσσίσκοι χωρίζουν τούς λοβούς. Στο έπίθημα του πεσσίσκου του δυτικού άετώματος έχει λαξευθεί άνάγλυφος σταυρός (Είκ. 10). Οί ποδιές των παραθύρων δέν έξέχουν, εκτός από τό βόρειο παράθυρο του νάρθηκα, όπου στο μέσον τής ποδιάς ύπάρχει λοξότμητος κοσμήτης. Στην ποδιά του άνατολικού παραθύρου τής νότιας πλευράς είναι τοποθετημένο άνάποδα μαρμάρινο ίωνικό κιονόκρανο¹¹ (Είκ. 7).

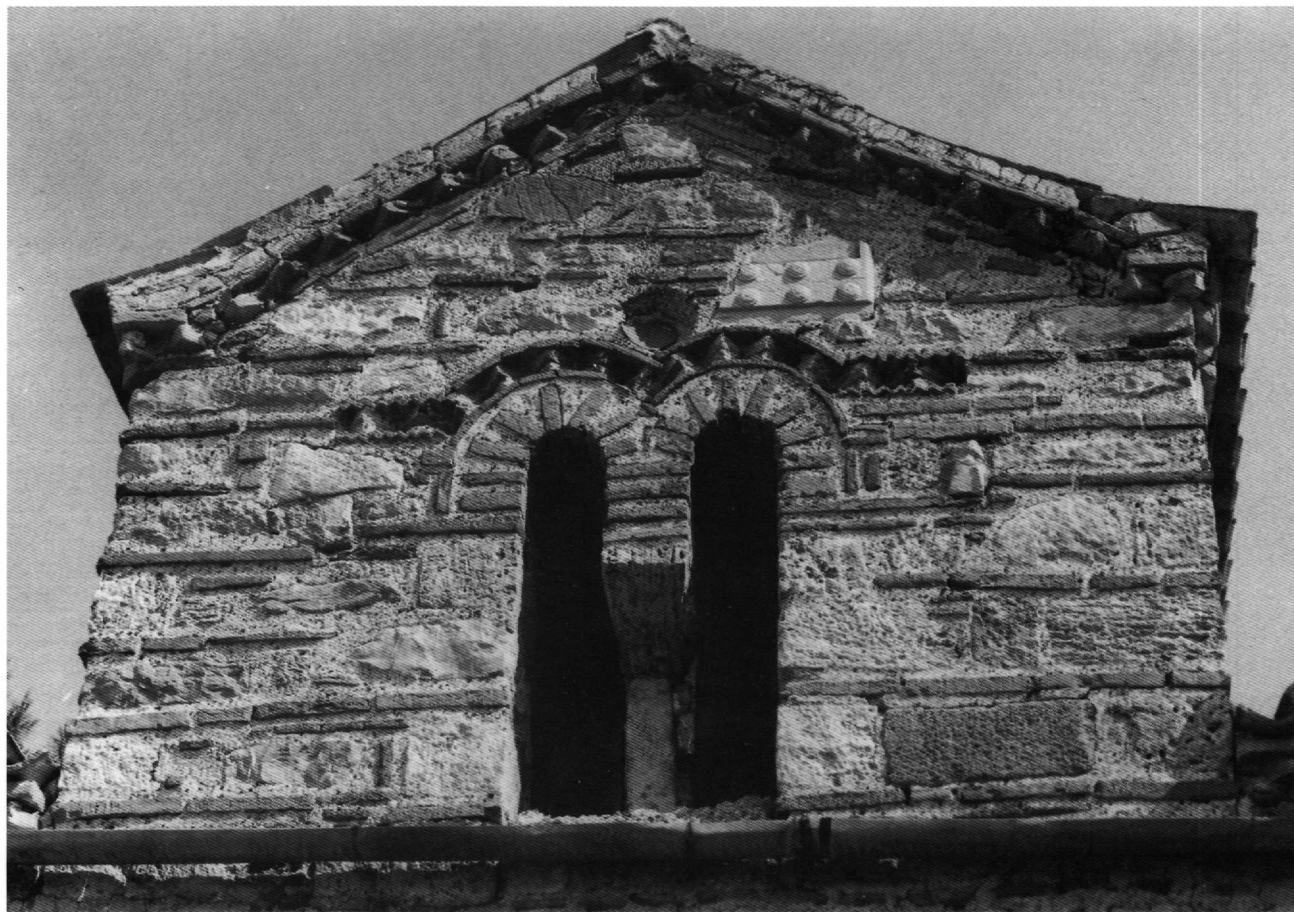
Εἰκ. 8. Ναὸς Σωτῆρος Γαλαξειδίου. Τὸ βόρειο ἀέτωμα.

λοβούς ἐλευθέρους. Στά άετώματα ὀδοντωτή ταινία περιβάλλει τά πλίνθινα τόξα και συνεχίζεται γιά λίγο ὀριζοντίως. Στό βόρειο άέτωμα οἱ ὀριζόντιες προεκτάσεις τῆς ὀδοντωτῆς ταινίας ὀρίζονται άπό πλίνθους, τῶν ὁποίων ή μακρά πλευρά παρουσιάζει κυματοειδή διαμόρφωση⁹ (Εἰκ. 8). Στά ἄλλα παράθυρα μονή σειρά καμπύλων πλίνθων πλαισιώνει τά τόξα.

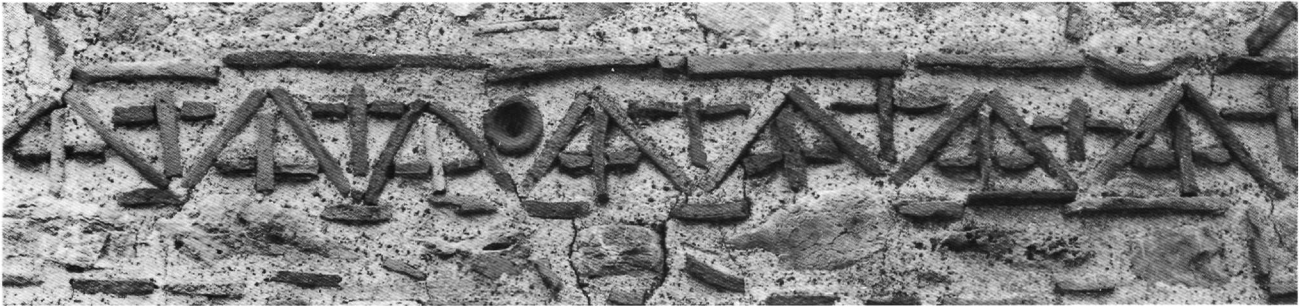
Εικ. 9. Ναός Σωτήρος Γαλαξειδίου. Πλίνθινη διακοσμητική ταινία στὸν βόρειο τοῖχο τοῦ κυρίως ναοῦ.

Ἐκτός άπό τίς ὀδοντωτές ταινίες πού άνεφερα, τίς ἔξωτερικές ἐπιφάνειες διακομοῦσαν τοῦβλα πού σχημάτιζαν στόν βόρειο τοῖχο τοῦ κυρίως ναοῦ και τήν βόρεια τουλάχιστον πλευρά τῆς άψίδας τεθλασμένη γραμμή, καθώς και σκυφία έντοιχισμένα πάνω άπό τίς ὀδοντωτές ταινίες τῶν άετωμάτων — δύο στό νότιο και

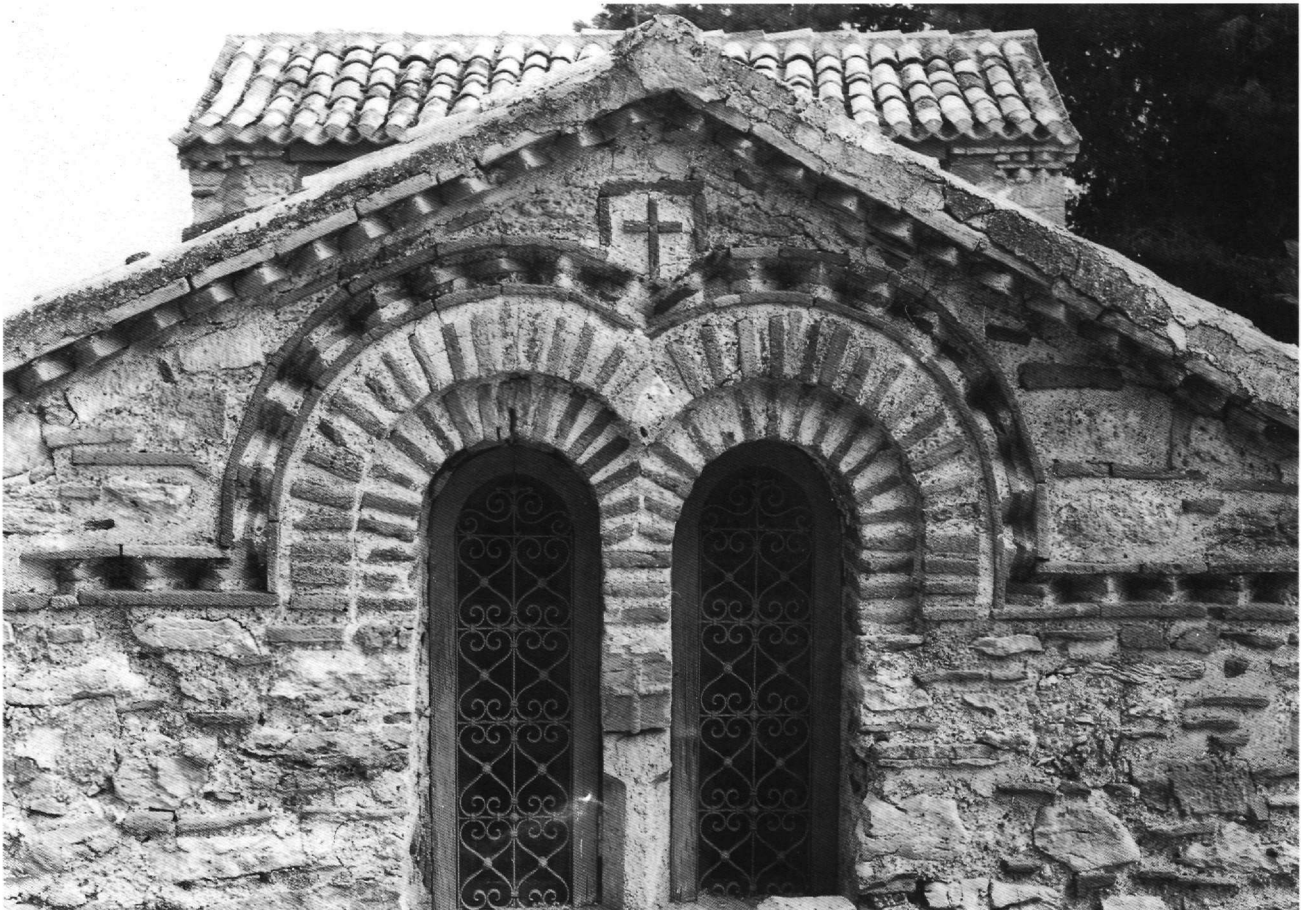
Εικ. 10. Ναός Σωτήρος Γαλαξειδίου. Τὸ παράθυρο τοῦ δυτικοῦ ἀετώματος.

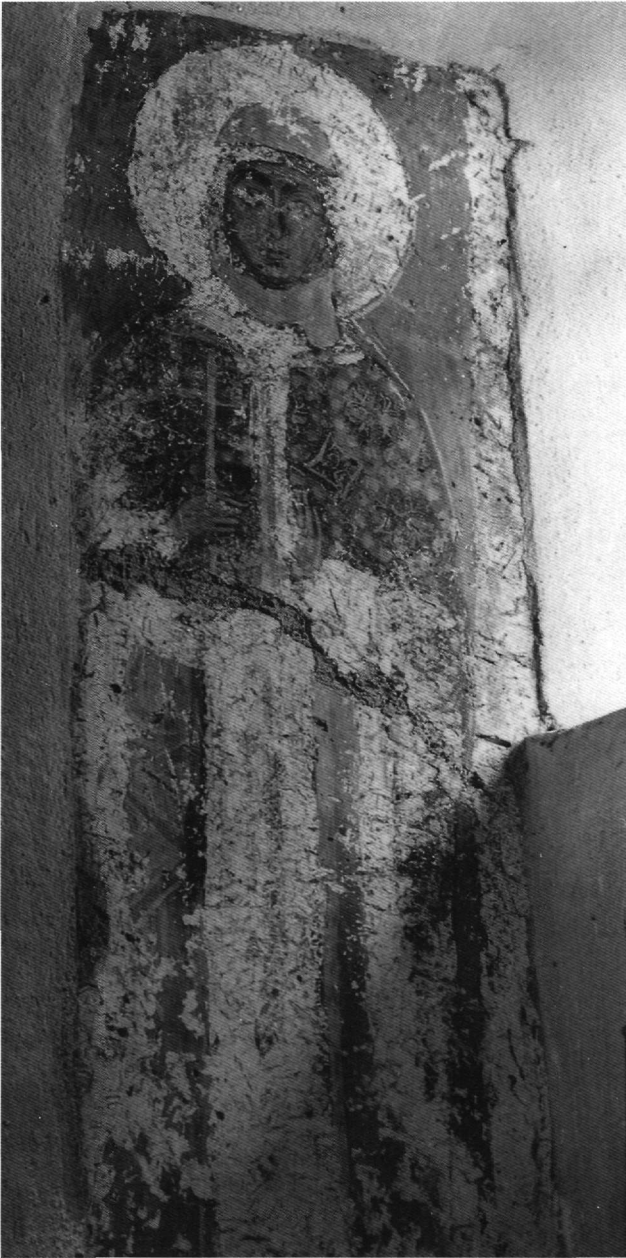
Είκ. 11. Ναός Σωτήρος Γαλαξειδίου. Ἀδιάγνωστη ἄγια στὸν δυτικὸ σταθμὸ τοῦ δυτικοῦ παραθύρου τοῦ κυρίως ναοῦ.

γνωστες ἁγίες μέ καστανέρυθρα καὶ ἀνοικτοπράσινα πλουμιστὰ ροῦχα, ζωγραφισμένες σέ μικρότερη κλίμακα (Είκ. 11-12). Καὶ οἱ δύο εἶναι νέες καὶ εἰκονίζονται κατὰ μέτωπον, κρατώντας μέ τό δεξιὸ χέρι ἕνα σταυρὸ μπροστά στό στήθος καὶ ὑψώνοντας τό ἀριστερό μέ τήν παλάμη πρός τά ἔξω. Τό πλάσιμο στά πρόσωπά τους εἶναι μαλακό, μέ πρασινωπές σκιές. Χαρακτηριστικά εἶναι τά μεγάλα μάτια μέ τό τονισμένο ἔπάνω βλέφαρο, πού ἐξέχει στὸν ἔξω κανθὸ (Είκ.

The north side preserves badly damaged paintings of

standing saints (Figs 11-14). The wall dividing the nave from the narthex, demolished at the beginning of the century, included a Christ Pantokrator and a Virgin and Child, together with scenes higher up (Fig. 3). The apse decoration (Fig. 15) has not been preserved. The semi-dome, however, preserved a Deesis, a scene commonly found at this place in churches in Asia Minor, the Aegean islands and Southern Italy, but rare on mainland Greece. Below there appeared Co-officiating Hierarchs in arched compartments. The wall-paintings are dated to the middle or third quarter of the 13th century, and not to the 17th-18th as had been suggested earlier. Those that have survived echo the monumental plastic style of the period.

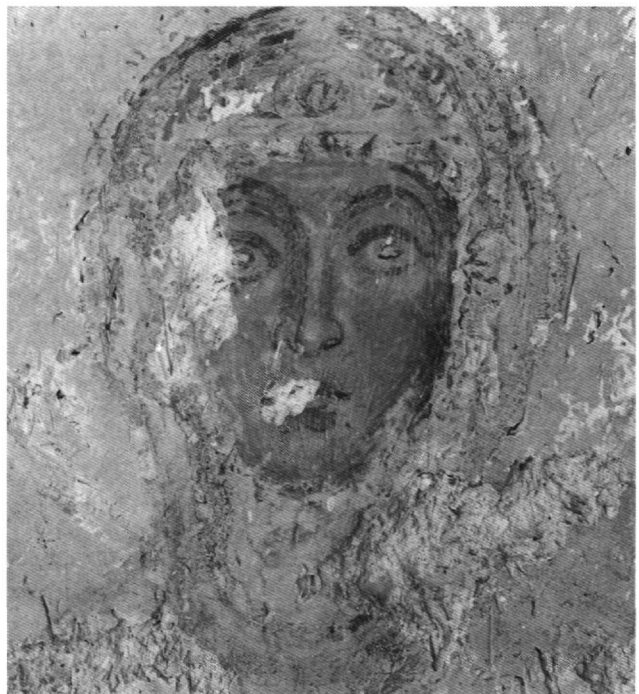
Εικ. 14. Λεπτομέρεια της Εικ. 12.

13-14). Κάτω ἀπό τήν ποδιά τοῦ παραθύρου, ὅπου ἔπεσε τό νεώτερο κονίαμα, ἀποκαλύφθηκαν δύο φωτοστέφανοι.

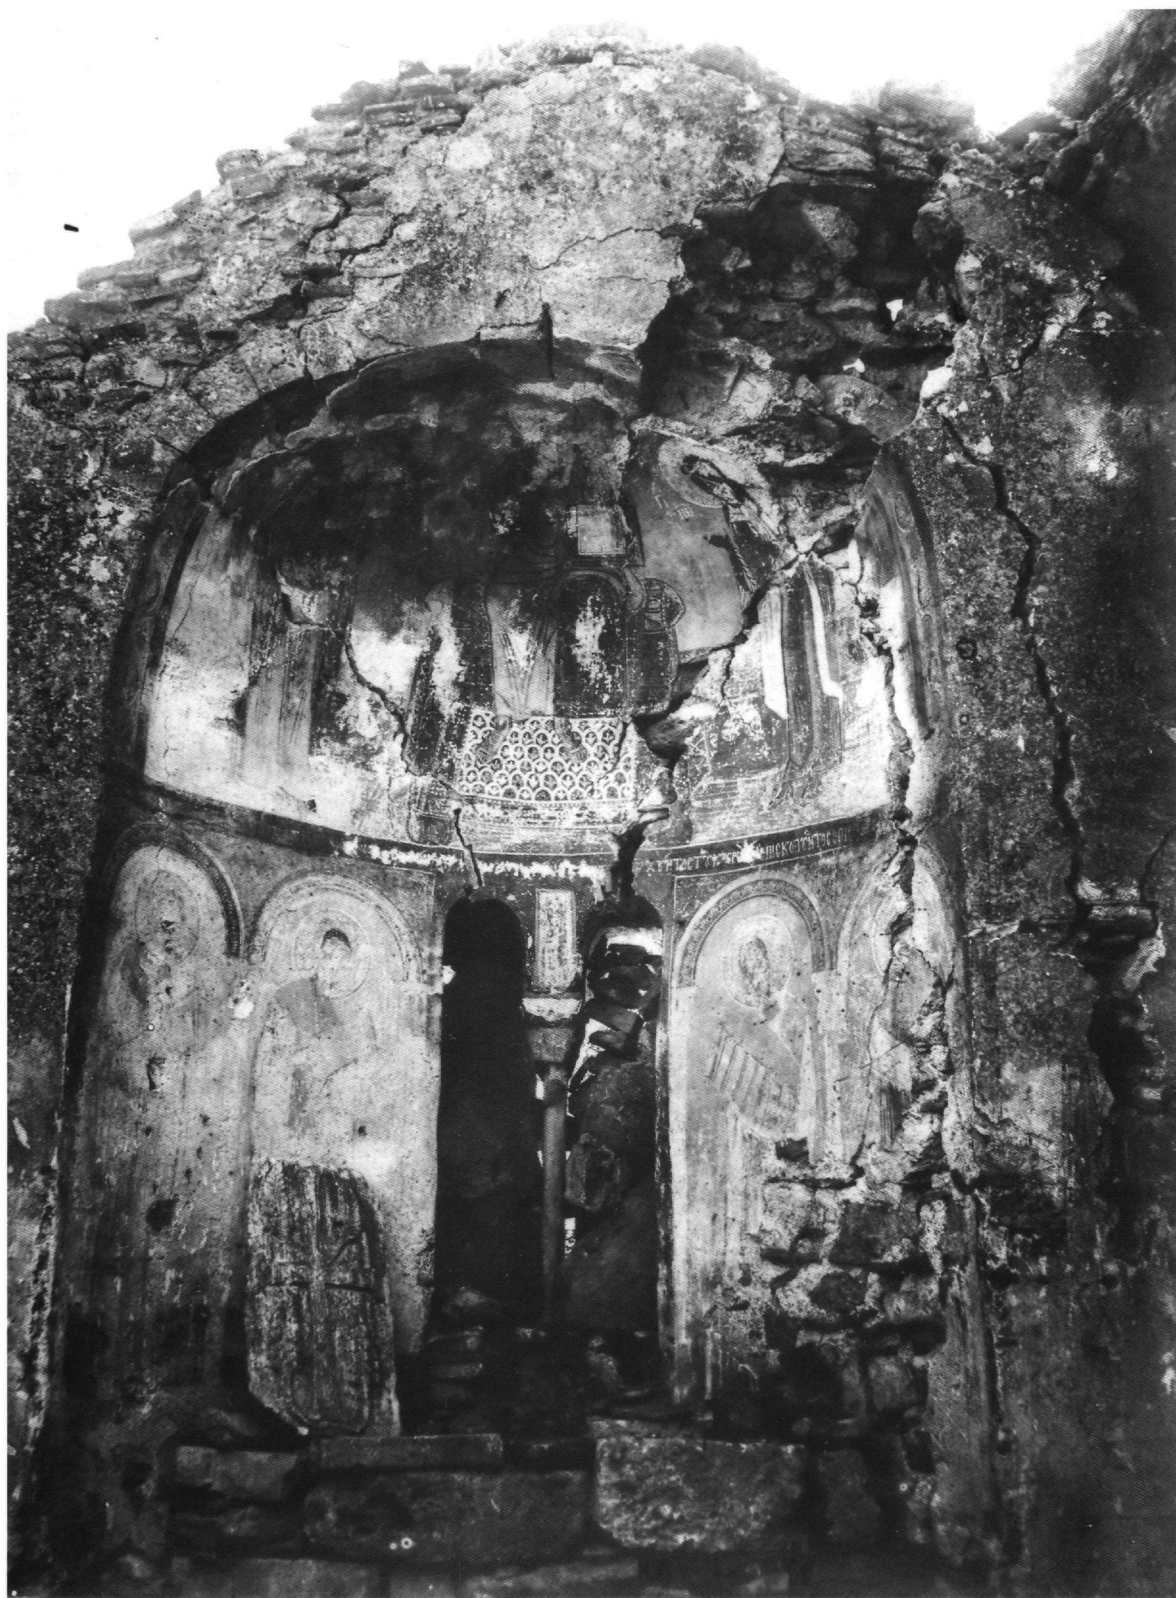
Είκ. 15. Ναός Σωτήρος Γαλαξειδίου. Ἡ ἀψίδα τοῦ ἱεροῦ (φωτ. ΧΑΕ 2428).

ξου και οι μορφές είχαν πολλές φθορές — ιδίως τό κεφάλι του 'Ιησού. Δύο διαγώνιες ρωγμές άρχιζαν άπό τά τόξα του διλόβου παραθύρου της άψίδας, ένώ μία κάθετη έχαινε στό νότιο άκρο της κόγχης.

Ὁ ἡμικύλινδρος τῆς ἀψίδας ἐκοσμεῖτο μὲ τέσσερις ὁλόσωμους συλλειτουργοῦντες ἱεράρχες, κάτω ἀπὸ γραπτὰ τόξα πού ἔβαιναν σὲ λεπτοὺς κίονες (Εἰκ. 15). Τὰ τόξα αὐτὰ ἐκοσμοῦντο μὲ συνεχόμενα πεντάφυλλα ἀνθέμια, πολὺ συνηθισμένα σὲ μικρογραφίες χειρογράφων. Στὰ διάχωρα ἀνάμεσα στὰ τόξα καὶ τὴν ταινία πού ὀρίζει τὴν βάση τοῦ τεταρτοσφαιρίου ὑπῆρχε φυτικὸς διάκοσμος. Οἱ ἱεράρχες ἦταν πολὺ ἐφθαρμένοι καὶ ὁ δεξιότερος ἦταν σχεδὸν τελείως κατεστραμμένος, ἐνῶ τοῦ διπλανοῦ, πού μπορεῖ νὰ ταυτισθεῖ μὲ τὸν ἅγιο Ἰωάννη τὸν Χρυσόστομο, δὲν ἐσώζοντο τὰ πόδια. Τὰ κείμενα τῶν εὐαγγελίων ἦταν τελείως ἐξίτηλα, ὅπως καὶ τοῦ εὐαγγελίου πού κρατοῦσε ὁ Χριστός. Ἡ παράσταση ἁγίων στὸν ἡμικύλινδρο τῆς ἀψίδας κάτω ἀπὸ γραπτὴ τοξοστοιχία συναντᾶται ἀπὸ τὸν 11ο αἰῶνα καὶ ἐξῆς²⁹.
