Παρατηρήσεις στην οικοδομική ιστορία της μονής  
Σαγματά στη Βοιωτία

Σωτήρης ΒΟΓΙΑΤΖΗΣ

Δελτίον ΧΑΕ 18 (1995), Περίοδος Δ' • Σελ. 49-70

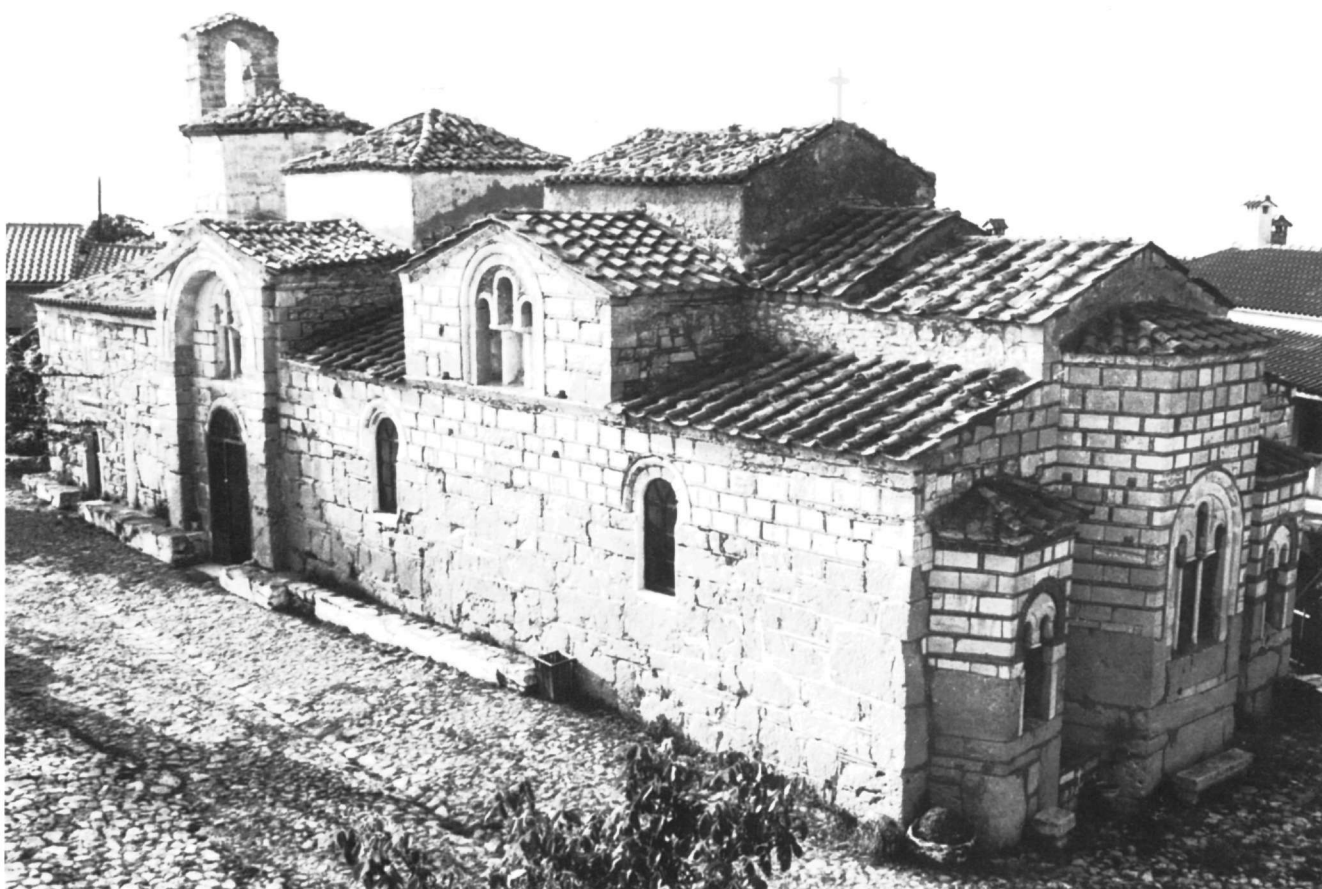
Ειγ. 1. Μονή Σαγματά. Καθολικό. Άποψη από ΝΑ.

Έχει σχήμα επίμηκες ορθογώνιο, διαστ. 9 x 22,50 μ., και αποτελείται από τον κυρίως ναό, τη λιτή και τον εξωνάρθηκα (Εικ. 1). Η πλήρης περιγραφή και ανάλυ-

Ο τρούλος του κυρίως ναού του καθολικού κατέρρευσε, μετά από σεισμό, το 1914 και αντικαταστάθηκε από τη σημερινή πρόχειρη δικλινή ξύλινη στέγη (Εικ. 1, 3, 4, 5 και 6). Από ευτυχή συγκυρία διασώθηκε μια προγενέστερη της πτώσης φωτογραφία, η οποία βρίσκεται στη μονή (Εικ. 8) και η οποία δεν δημοσιεύθηκε από τον Ορλάνδο, μολονότι αναφέρεται στην ύπαρξή της. Σε αυτή, καθώς και σε μετρητικά στοιχεία από το ίδιο το μνημείο, βασίστηκε η γραφική αναπαράσταση του τρούλου<sup>20</sup>. Η φωτογραφική λήψη έχει γίνει από τη βορειοανατολική πλευρά και απεικονίζει σαφέστατα το μοναστήρι και το καθολικό, καθώς στο σημείο αυτό διακόπτεται η πτέρυγα των κελιών που το περιβάλλει. Από αυτή γίνεται αμέσως αντιληπτό ότι ο τρούλος είχε μέτριου ύψους οκταγωνικό τύμπανο, το οποίο χωριζόταν σε δύο οριζόντιες ζώνες και καλυπτόταν από πυραμιδοειδή κεραμοσκεπή στέγη. Στις τέσσερις γωνίες χαμηλές τριγωνικές στέγες καλύπτουν τα σφαιρικά τρίγωνα. Οι βάσεις τους σώζονται ανέπαφες και έχουν ενσωματωθεί στη σημερινή δικλινή στέγη.

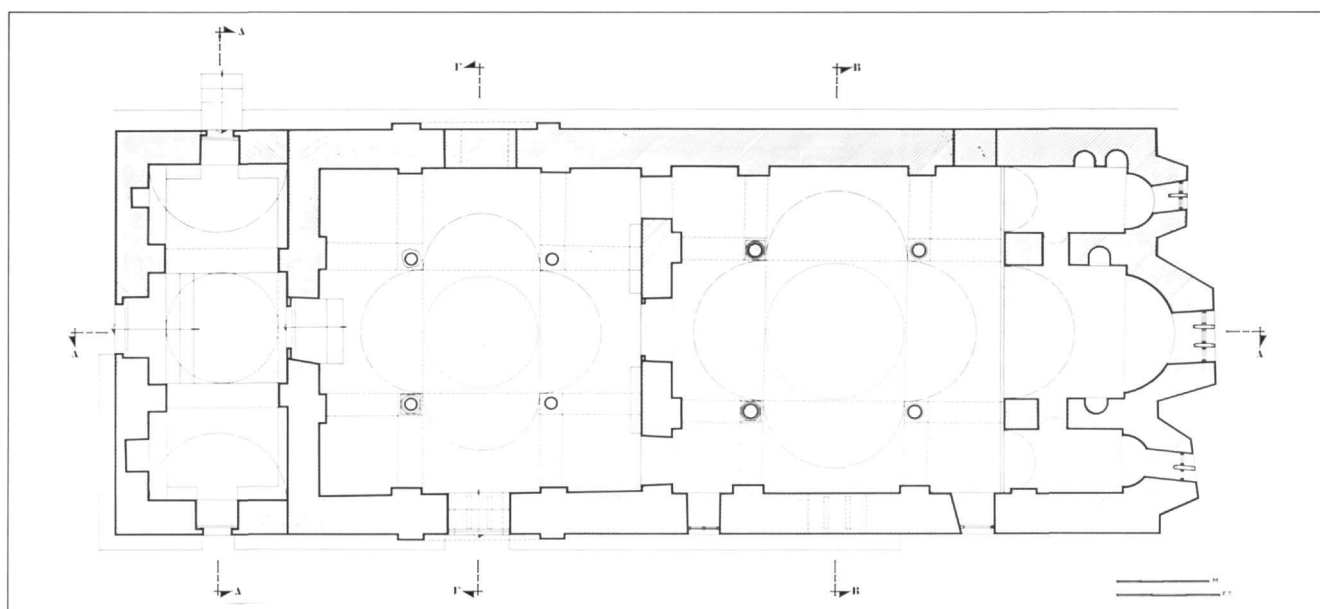
Ειγ. 2. Μονή Σαγματά. Καθολικό. Κάτοψη.

ση του μνημείου δεν είναι στις προθέσεις του παρόντος δημοσιεύματος, αλλά θα αναφερθούν όσα από τα στοιχεία δεν περιλαμβάνονται σε προηγούμενα μελετήματα ή βοηθούν στη νέα χρονολόγησή του. Ο ναός παρουσιάζει τον τύπο του σταυροειδούς εγγεγραμμένου σύνθετου τετρακλόνιου, δηλαδή με ανεξάρτητο ιερό (Εικ. 2). Το τελευταίο χωρίζεται σε τρία μέρη, που επικοινωνούν μεταξύ τους με χαμηλά τοξωτά ανοίγματα. Καλύπτονται με διαμήκεις καμάρες και καταλήγουν σε τρεις ημιεξαγωνικές κόγχες. Ο τύπος αυτός του ναού παραπέμπει στη σχολή της Κωνσταντινούπολης<sup>7</sup> και πιθανώς να προϋποθέτει κάποια επαφή του κτήτορα με την Πρωτεύουσα ή οπωσδήποτε με τα αντιπροσωπευτικά δείγματα της σχολής που βρίσκονται στην ευρύτερη περιοχή, όπως είναι ο Όσιος Λουκάς στη Φωκίδα. Ο τρούλος, ο οποίος έχει καταρρεύσει, στηριζόταν σε καμάρες που καταλήγουν σε τέσσερις κίονες από λευκό μάρμαρο με γαλαζωπές φλέδες, οι οποίοι παρουσιάζουν ελαφριά ένταση στο μέσον. Οι κίονες φέρουν άκομψα λεβητοειδή κιονόκρανα και συνδέονται με χαμηλά τόξα με τις αντίστοιχες παρα-

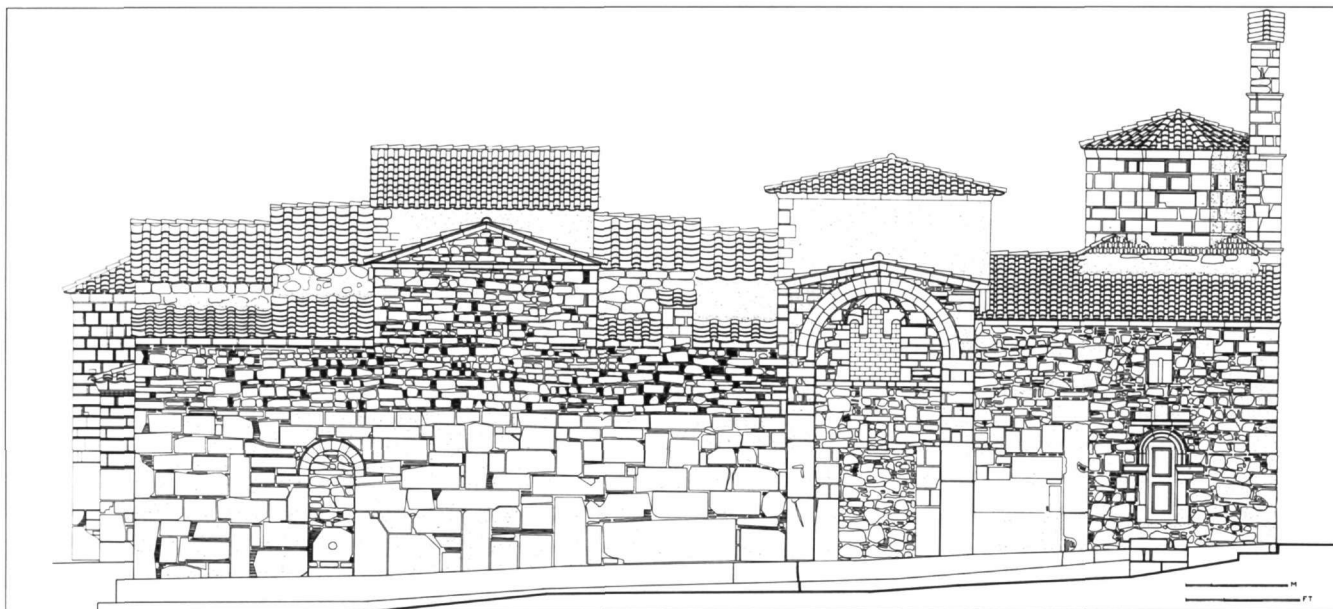
Εικ. 5. Μονή Σαγματά. Καθολικό. Ανατολική όψη.

μάτων των παραθύρων που είναι λαξευμένα σε πωρόλιθο. Κεραμικά κοσμήματα υπάρχουν ελάχιστα: οδοντωτές ταινίες στο άνω μέρος των κογχών των παραθύρων στην ανατολική όψη και ένα ακόμη κεραμοπλαστικό κόσμημα στη νότια όψη, το οποίο αποτελείται από τέσσερα καμπύλα οξύληκτα τούβλα, τοποθετημένα σε ωοειδή σχηματισμό (Εικ. 14), και στο οποίο κανένας από τους προηγούμενους μελετητές δεν έχει αναφερθεί. Τα τούβλα αυτά μπορούν να χαρακτηριστούν κουφίζοντα, γεγονός που τα χρονολογεί στον 11ο γενικώς αιώνα. Δυστυχώς δεν υπάρχουν πλέον σήμερα τα τρία έγκοπτα τούβλα, που διέκριναν ο Ορλάνδος και ο Megaw, στα οποία και στήριζαν σε μεγάλο βαθμό τη χρονολόγηση του μνημείου<sup>15</sup>. Αντίθετα ο Megaw δεν αναφέρει καθόλου τις οδοντωτές ταινίες (Εικ. 5), τις οποίες όμως περιγράφει ο Ορλάνδος.

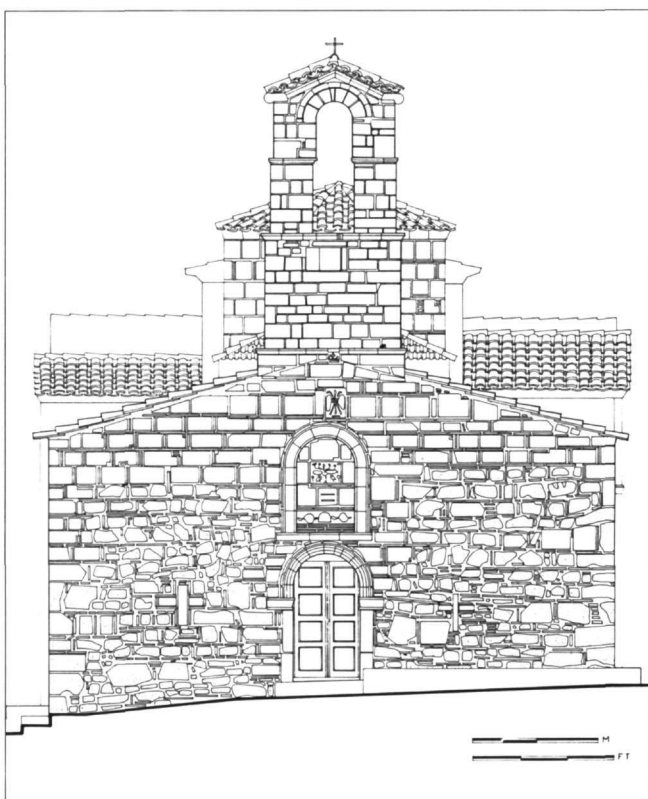
Εικ. 7. Μονή Σαγματά. Καθολικό. Δυτική όψη.

Σε διάφορα σημεία του εξωνάρθηκα έχουν εντοιχιστεί μαρμάρινα γλυπτά μέλη από το τέμπλο της μονής. Πάνω από τη δυτική θύρα του εξωνάρθηκα υπάρχει επίπεδη αβαθής κόγχη, περιβαλλόμενη από πώρινο λοξότμητο ημικυκλικό πλαίσιο. Σε αυτή είναι εντοιχισμένη ανάγλυφη μεταβυζαντινής εποχής πλάκα από πωρόλιθο (Εικ. 15), καθώς και η μοναδική επιγραφή του ναού, στην οποία αναφέρεται:

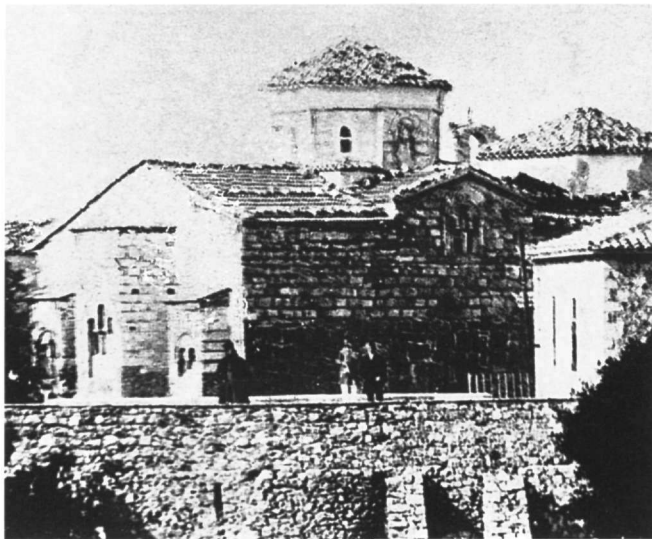
Εικ. 8. Μονή Σαγματά. Καθολικό. Λεπτομέρεια από φωτογραφία πριν από την κατάρρευση του τρούλου το 1914.

Η οριζόντια διάσταση των οκτώ μονόλοδων παραθύρων μπορεί να υπολογιστεί και αναλογικά κατά προσέγγιση από τη φωτογραφία, αλλά τη θεωρήσαμε 0,30

μ., όπως όλων των λοδών των παραθύρων που διατηρούνται ανέπαφα. Επίσης, κατά προσέγγιση μπορεί να υπολογιστεί και το ύψος τους. Τα παράθυρα των διαγώνιων πλευρών είναι μικρότερου ύψους από τα άλλα, αφού στη θέση αυτή καταλήγει η στέγη των σφαιρικών τριγώνων. Ακόμη, στη φωτογραφία διακρίνεται το διπλό αψίδωμα που περιβάλλει το κάθε παράθυρο. Θεωρήσαμε ότι το εσωτερικό αψίδωμα εισέχει ελαφρά, πράγμα που δεν διακρίνεται στη φωτογραφία, αλλά ταιριάζει με τα υπόλοιπα του μνημείου. Το εξωτερικό αψίδωμα σταματά στη γένεση του τόξου του παραθύρου. Το πλάτος των αψιδωμάτων πρέπει να είναι όμοιο με αυτό των αντίστοιχων στα άλλα παράθυρα του ναού, θεωρήσαμε δε ότι και αυτά φέρουν περιμετρικά πλινθία. Στο σχέδιο της Εικ. 11 απεικονίζεται η γραφική αποκατάσταση του τρούλου με τη μορφή που είχε πριν από την κατάρρευση του 1914.

Οι δύο ζώνες στις οποίες χωρίζεται το τύμπανο είναι τελείως διαφορετικά δομημένες. Η κάτω ζώνη είναι σαφές ότι ήταν κατασκευασμένη από πελεκητούς λίθους και μπορούμε βάσιμα να υποθέσουμε ότι αυτοί συναρμόζονταν με πλινθία προκειμένου να σχηματίσουν το πλινθοπερίκλειστο σύστημα. Άλλωστε όμοια δομή έχουν ο τρούλος του εξωνάρθηκα και η ανωδομή του ναού που, όπως θα δούμε, ανήκουν στην ίδια οικοδομική φάση. Ο τρούλος φέρει από ένα μονόλοβο παράθυρο σε κάθε πλευρά. Περιμετρικά των παραθύρων υπήρχαν διπλά αψιδώματα κατασκευασμένα από πελεκητούς λίθους, όπως διακρίνεται στο παράθυρο της βόρειας όψης. Με τον ίδιο τρόπο άλλωστε είναι δομημένα και όλα τα παράθυρα του ναού, πλην αυτών

της πρόθεσης και του διακονικού, τα οποία φέρουν περιμετρική οδοντωτή ταινία. Στις ακμές της κάτω ζώνης διακρίνονται κιονίσκοι διαφορετικής υφής από την υπόλοιπη δομή του τυμπάνου και όχι συμφυείς, προφανώς μαρμάρινοι ή πώρινοι, καθώς και οριζόντιος πώρινος λοξόμητος κοσμήτης, ο οποίος χωρίζει τις δύο ζώνες και ο οποίος δεν πρέπει να ήταν διαφορετικός από τους υπόλοιπους στα γείσα των στεγών του μνημείου.

Η ανώτερη ζώνη έχει την ίδια οκταγωνικού σχήματος κάτοψη, αλλά είναι επιχρισμένη και σημαντικά χαμηλότερη από την κατώτερη ζώνη. Η πυραμιδοειδής στέγη προεξέχει ελαφρά χωρίς να διακρίνεται η μορφή του γείσου της.

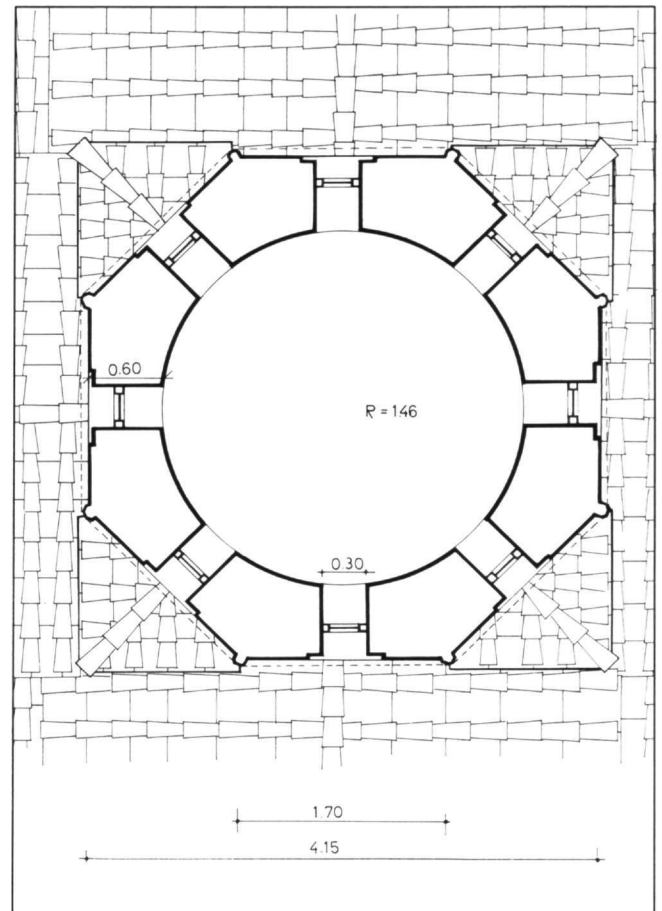
Εικ. 9. Μονή Σαγματά. Καθολικό. Γραφική αναπαράσταση της κάτοψης του τρούλου του κυρίως ναού.

Κατά τη γραφική αναπαράσταση του τρούλου διατηρήθηκε η υπάρχουσα διάμετρος της στεφάνης του τυμπάνου, που θεωρήθηκε ότι έχει παραμείνει αδιατάρακτη. Ο τρούλος σχεδιάστηκε ως κανονικό οκτάγωνο (Εικ. 9), παρόλο που η δικλινή στέγη –κατά πάσαν πιθανότητα ενσωμάτωσε στις τέσσερις γωνίες της τις στέγες που κάλυπταν τα σφαιρικά τρίγωνα– είναι ελαφρά επιμήκης. Μετά την παραδοχή αυτή προκύπτει οκτάγωνο με πλευρά 1,70 μ., ενώ συνολικά η πλευρά του τετραγώνου της βάσης είναι 4,15 μ. Το πάχος του τοίχου είναι 0,60 μ. Για το ύψος του τυμπάνου θεωρήσαμε ότι η θέση, από την οποία είναι τραδηγμένη η φωτογραφία, είναι αρκετά απομακρυσμένη, ώστε η σχετική γωνία να είναι μικρή και να μπορούμε να τη θεωρήσουμε σχεδόν ορθή προβολή. Συνεπώς, πολύ μικρή απόκλιση υπάρχει από τις αναλογίες του ύψους του τυμπάνου και των άλλων, γνωστών διαστάσεων του ναού. Μετά τα παραπάνω προκύπτει ύψος μέχρι το γέισο 1,60 μ. και μέχρι το κάτω μέρος της στέγης 2,40 μ. Ένα ακόμη στοιχείο για τον έλεγχο των παραπάνω είναι ο αριθμός των στρώσεων των λίθων, ο οποίος διακρίνεται σαφώς. Τους λίθους αυτούς τους θεωρήσαμε ίσου ύψους με τους υπόλοιπους του ναού, δηλαδή γύρω στα 0,30 μ.

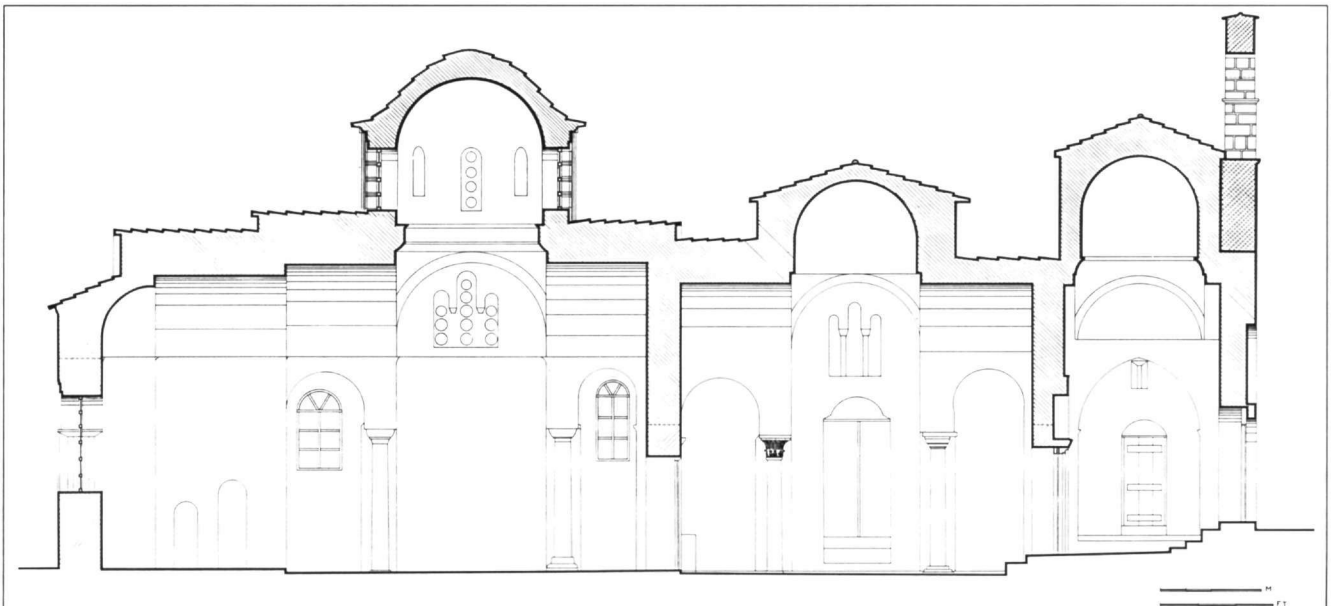
Εικ. 10. Μονή Σαγματά. Καθολικό. Πρόταση γραφικής αποκατάστασης της κατά μήκος τομής.

Δεν γνωρίζουμε εάν η υπερύψωση έγινε με την προσθήκη μπάζων πάνω από την πρώτη ασπίδα ή εάν ξαναχτίστηκε ο θόλος σε ψηλότερο επίπεδο, αλλά επιλέχθηκε η πρώτη λύση ως πιθανότερη για τη γραφική αναπαράσταση (Εικ. 10).

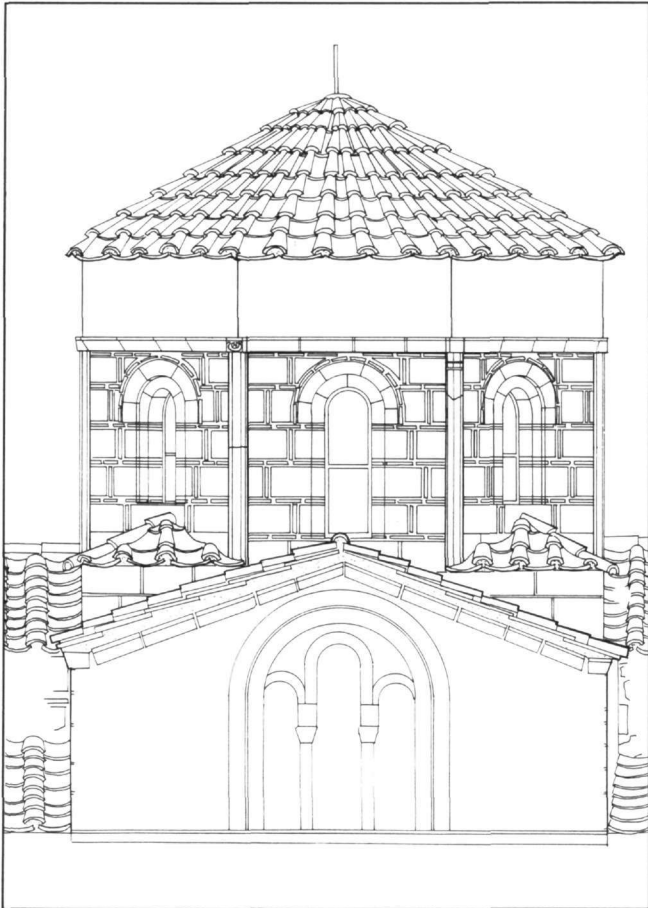
Εικ. 11. Μονή Σαγματά. Καθολικό. Πρόταση γραφικής αποκατάστασης του τρούλου, όπως θα ήταν πριν από την κατάρρευση του 1914.

Σχεδιάστηκαν δύο γραφικές αποκαταστάσεις του τρούλου. Η μία είναι αυτή της δεύτερης φάσης με την υπερύψωση του 17ου αιώνα (Εικ. 11), η οποία διατηρήθηκε μέχρι το 1914, όπως φαίνεται στη φωτογραφία, και η άλλη είναι η υποθετική αρχική φάση του 12ου αιώνα. Η μορφή της κάλυψης είναι τυπική για τη μεσοβυζαντινή περίοδο και προκύπτει αδιάστα με τις παραδοχές που κάναμε παραπάνω σχετικά με το ύψος του τυμπάνου και την απόληξη των παραθύρων (Εικ. 12 και 13). Στη δεύτερη αυτή αποκατάσταση τοποθετήθηκαν διαφράγματα με κυκλικούς φεγγίτες στα παράθυρα. Στο δημοσίευμα του Ορλάνδου<sup>24</sup> εικονίζεται άποψη του ναού σε αναπαράσταση από τα νοτιοανατολικά, στην οποία ο τρούλος έχει τέσσερα αντί οκτώ παράθυρα, χωρίς κιονίσκους στις γωνίες, ενώ τα παράθυρα φέρουν απλές οδοντωτές, περιμετρικές των τόξων ταινίες.

Σε τρίτη φάση, πολύ μεταγενέστερη, ανήκει η κατασκευή του κωδωνοστασίου, και πιθανώς η προσθήκη του επιχρισμένου τμήματος πάνω από τον τρούλο του κυρίως ναού (Εικ. 11), και η κακότεχνη διαμόρφωση στεγών πάνω από το ιερό –όχι απαραίτητα σύγχρονη–, που καθάισε η Αρχαιολογική Υπηρεσία στις εργασίες του 1976.

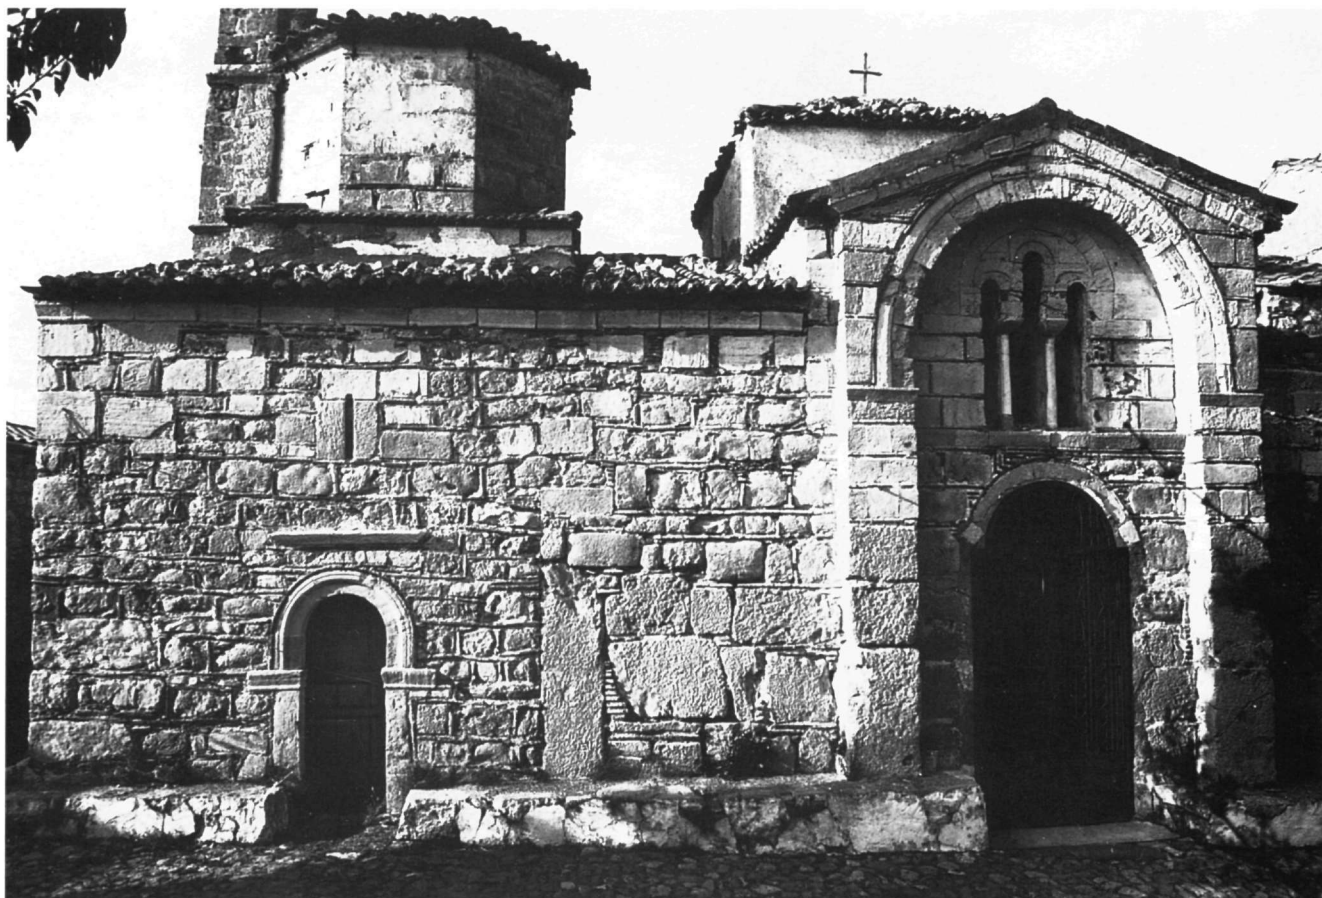
Εικ. 17. Μονή Σαγματά. Καθολικό. Αποψη του δυτικού τμήματος της νότιας όψης. Διακρίνεται ο κατακόρυφος αρμός αλλαγής οικοδομικής φάσεως.

την απομάκρυνση των επιχρισμάτων έχουμε καλύτερη εικόνα των εξωτερικών τοίχων και μπορούμε να διαπιστώσουμε ότι πράγματι ο ναός χτίστηκε σε περισσότερες από μία φάσεις, αλλά όχι ακριβώς αυτές που αναφέρει ο Ορλάνδος. Στα όρια του εξωνάρθηκα και του εσωνάρθηκα υπάρχουν εξωτερικά στο δόρειο και στο νότιο τοίχο επιμήκεις ογκόλιθοι τοποθετημένοι κατακόρυφα, που αντιστοιχούν στο διαχωριστικό των δύο χώρων τοίχο και αποτελούν έναν ευδιάκριτο αρμό διαφορετικής οικοδομικής φάσης (Εικ. 17 και 18). Προφανώς οι λίθοι αυτοί διαμόρφωναν τις δυτικές γωνίες της πρώτης φάσης. Η μορφή αυτή συνηθίζεται στη θέση αυτή στους βυζαντινούς ελλαδικούς ναούς, κατ' αρχήν ως κατασκευαστικό στοιχείο, το οποίο όμως κατά το 12ο αιώνα εξελίσσεται σε καθαρά μορφολογικό<sup>33</sup>. Οι λίθοι αυτοί δεν συνεχίζονται μέχρι τη στέγη,

αλλά σταματούν στο σημείο που διαφοροποιείται ο τρόπος δομής και από μεγάλους γρανιτένιους ογκολίθους μετατρέπεται σε πλινθοπερίκλειστο σύστημα με μικρότερους πελεκημένους πωρολίθους. Αντίθετα, ολόκληρος ο εξωνάρθηκας, το ανώτερο τμήμα των τοίχων και οι τρούλοι παρουσιάζουν αδιάσπαστη συνέχεια σε όλο το μήκος του κτιρίου, πλην του κωδωνοστασίου (Εικ. 4 και 6). Η διαφοροποίηση καθ' ύψος του υλικού δομής είναι μορφή πολύ συνηθισμένη κατά τα άλλα στη μεσοδυζαντινή αρχιτεκτονική<sup>34</sup>, άλλωστε παρατηρείται και στον εξωνάρθηκα. Ωστόσο, εξίσου μεγάλη είναι και η διαφοροποίηση ανάμεσα στην τοιχοποιία στην κατώτερη ζώνη της λιτής και του εξωνάρθηκα, ώστε να μπορούμε με βεβαιότητα να μιλήσουμε για διαφορετική φάση.

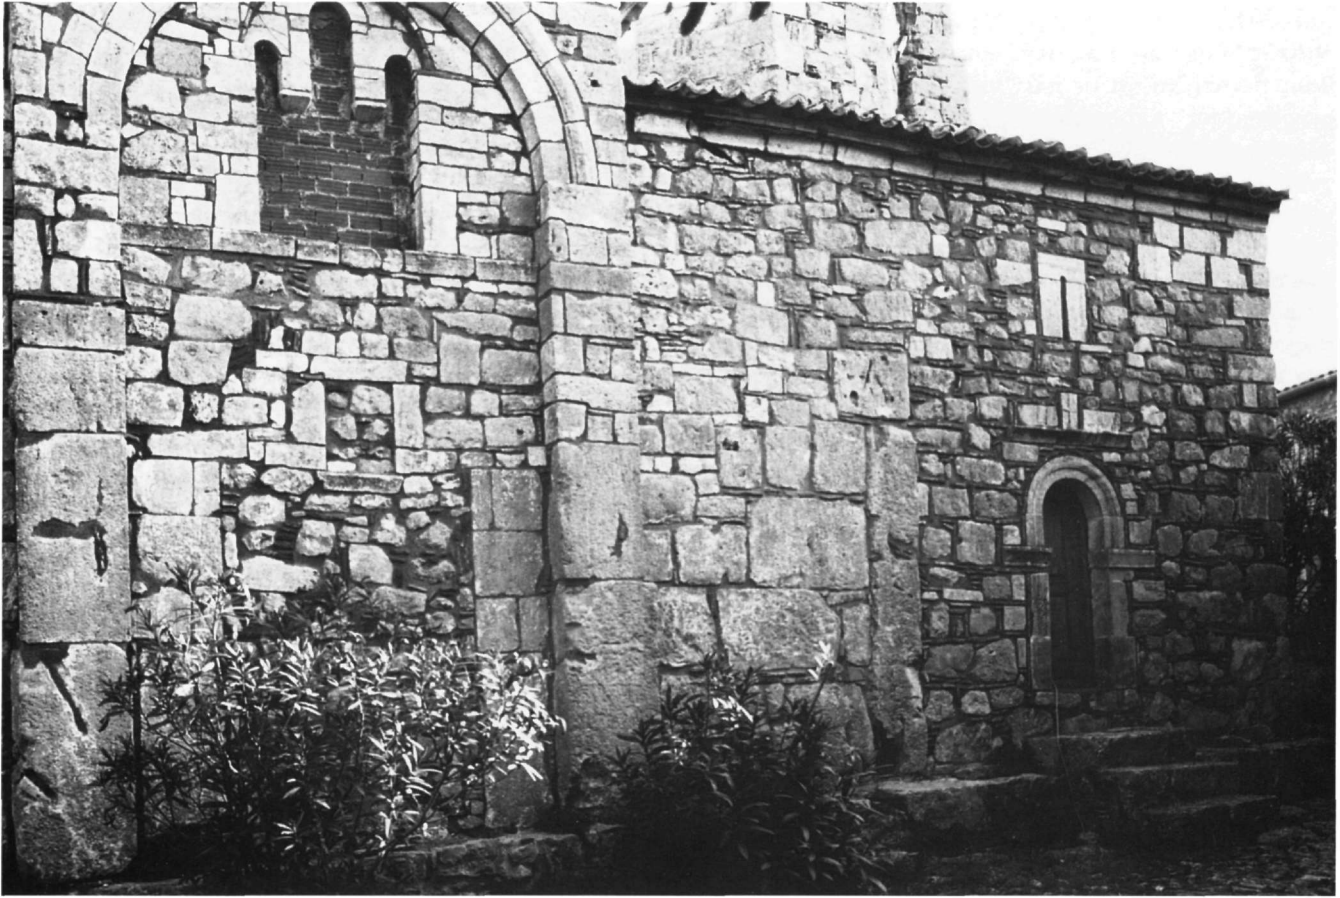
Εικ. 18. Μονή Σαγματά. Καθολικό. Άποψη του δυτικού τμήματος της δόρειας όψης. Διακρίνεται ο κατακόρυφος αρμός και η φραγμένη είσοδος στη λιτή.

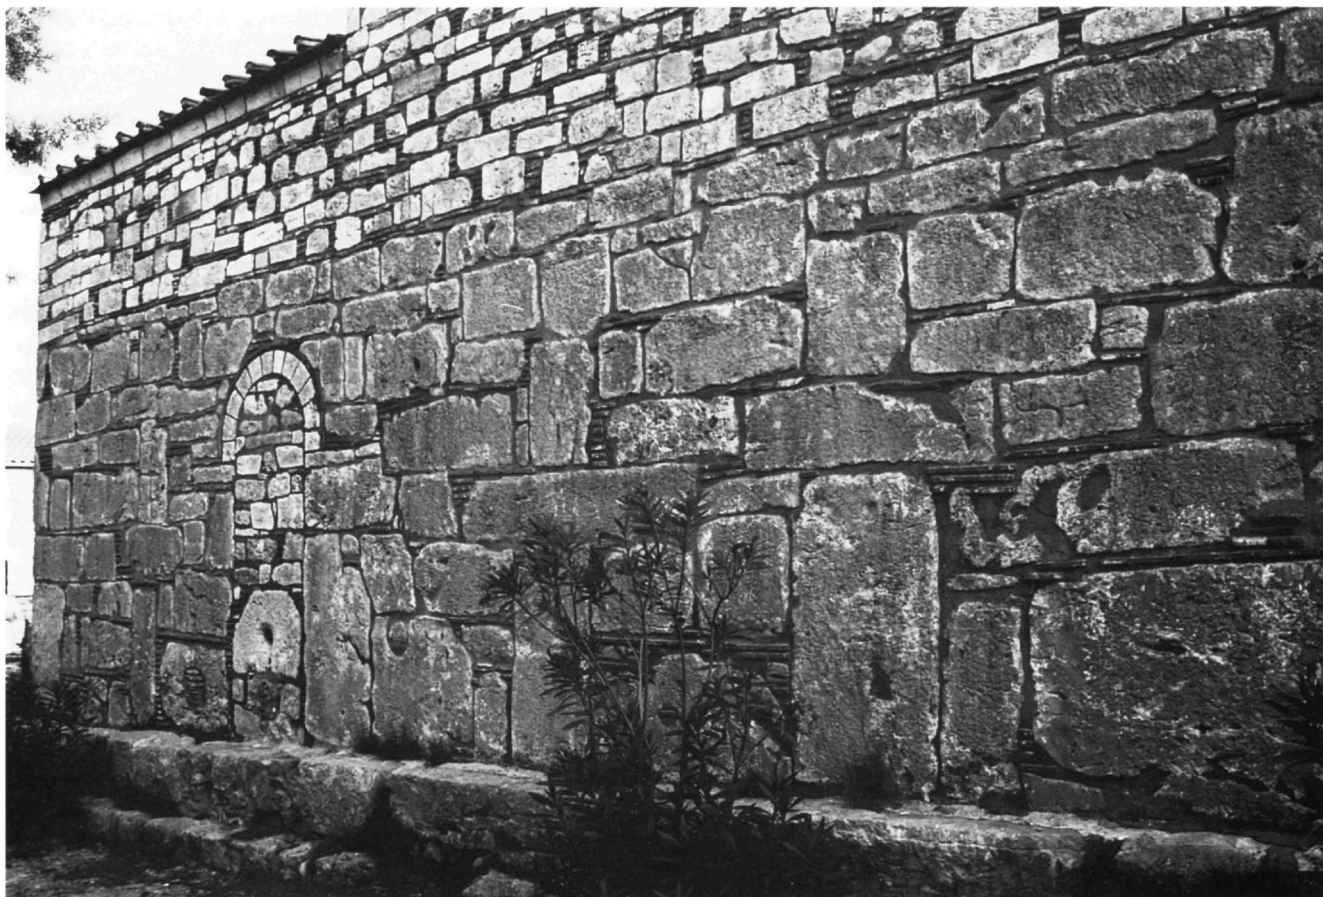
Εικ. 19. Μονή Σαγματά. Καθολικό. Άποψη τμήματος της δόρειας όψης. Διακρίνεται η φραγμένη παλαιότερη πύλη του ιερού.

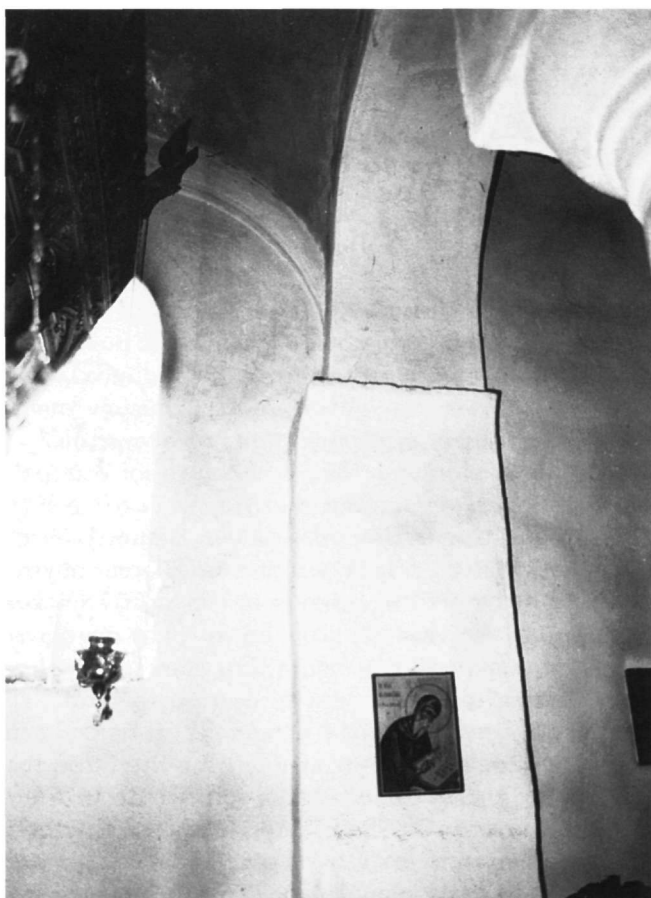
Εικ. 20. Μονή Σαγματά. Καθολικό. Αποψη των γενέσεων των τόξων στον κυρίως ναό.

αλλαγή φάσης στο εξωτερικό, μικρές προεξοχές, κακότεχνες μειώσεις του πάχους της λιθοδομής των παραστάδων (Εικ. 20). Η ακανονιστία των προεξοχών αυτών μας πείθει ότι δεν πρόκειται για μορφολογικό στοιχείο, αλλά για μεταγενέστερη απόφαση για διαφοροποίηση του πλάτους των τόξων. Μάλιστα, στο χώρο του ιερού, στο νότιο τοίχο, η παραστάδα σταματάει απότομα χωρίς καν να υπάρχει το αντίστοιχο τόξο. Η μη απόλυτη συναρμογή της γένεσης και της καμπυλότητας των τόξων άλλωστε, που σε ορισμένα σημεία δείχνουν να οδηγούν σε πεταλόμορφα τόξα<sup>43</sup>, είναι στοιχείο ενισχυτικό της διαφορετικής φάσης κτισίματος της ανωδομής. Αντίθετα, οι προεξοχές των παραστάδων του εξωνάρθηκα είναι κανονικές, συνειδητά διαμορφωμένες, απολύτως συμβατές και προφανώς σύγχρονες με τις αντίστοιχες στην ίδια θέση των αντηρίδων της νότιας όψης της λιτής.
