Δελτίον ΧΑΕ 18 (1995), Περίοδος Δ'

Παρατηρήσεις στην οικοδομική ιστορία της  
μονής Σαγματά στη Βοιωτία

Σωτήρης ΒΟΓΙΑΤΖΗΣ

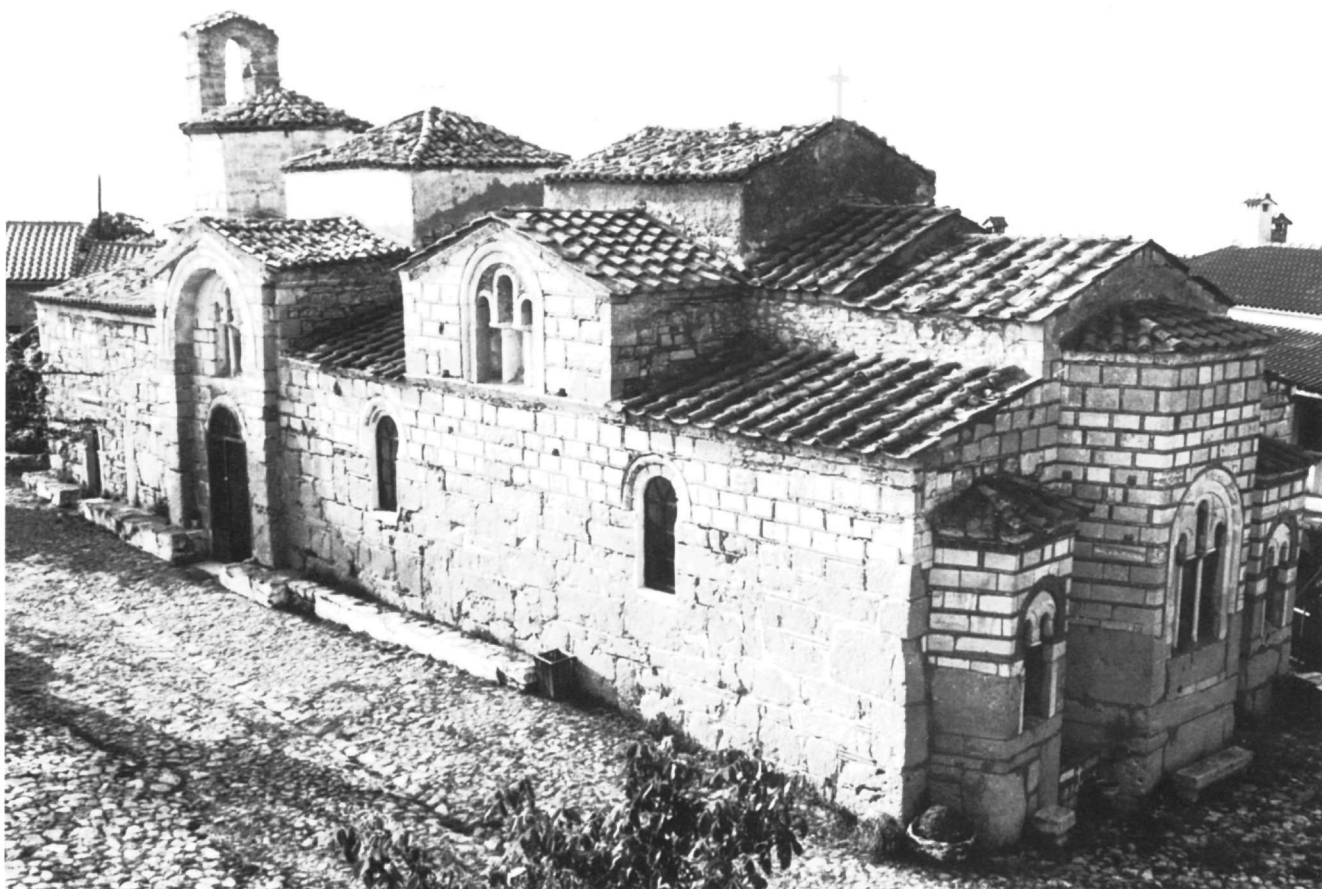
Ειγ. 1. Μονή Σαγματά. Καθολικό. Άποψη από ΝΑ.

Έχει σχήμα επίμηκες ορθογώνιο, διαστ. 9 x 22,50 μ., και αποτελείται από τον κυρίως ναό, τη λιτή και τον εξωνάρθηκα (Εικ. 1). Η πλήρης περιγραφή και ανάλυ-

Ο τρούλος του κυρίως ναού του καθολικού κατέρρευσε, μετά από σεισμό, το 1914 και αντικαταστάθηκε από τη σημερινή πρόχειρη δικλινή ξύλινη στέγη (Εικ. 1, 3, 4, 5 και 6). Από ευτυχή συγκυρία διασώθηκε μια προγενέστερη της πτώσης φωτογραφία, η οποία βρίσκεται στη μονή (Εικ. 8) και η οποία δεν δημοσιεύθηκε από τον Ορλάνδο, μολονότι αναφέρεται στην ύπαρξή της. Σε αυτή, καθώς και σε μετρητικά στοιχεία από το ίδιο το μνημείο, βασίστηκε η γραφική αναπαράσταση του τρούλου<sup>20</sup>. Η φωτογραφική λήψη έχει γίνει από τη βορειοανατολική πλευρά και απεικονίζει σαφέστατα το μοναστήρι και το καθολικό, καθώς στο σημείο αυτό διακόπτεται η πτέρυγα των κελιών που το περιβάλλει. Από αυτή γίνεται αμέσως αντιληπτό ότι ο τρούλος είχε μέτριου ύψους οκταγωνικό τύμπανο, το οποίο χωριζόταν σε δύο οριζόντιες ζώνες και καλυπτόταν από πυραμιδοειδή κεραμοσκεπή στέγη. Στις τέσσερις γωνίες χαμηλές τριγωνικές στέγες καλύπτουν τα σφαιρικά τρίγωνα. Οι δάσεις τους σώζονται ανέπαφες και έχουν ενσωματωθεί στη σημερινή δικλινή στέγη.

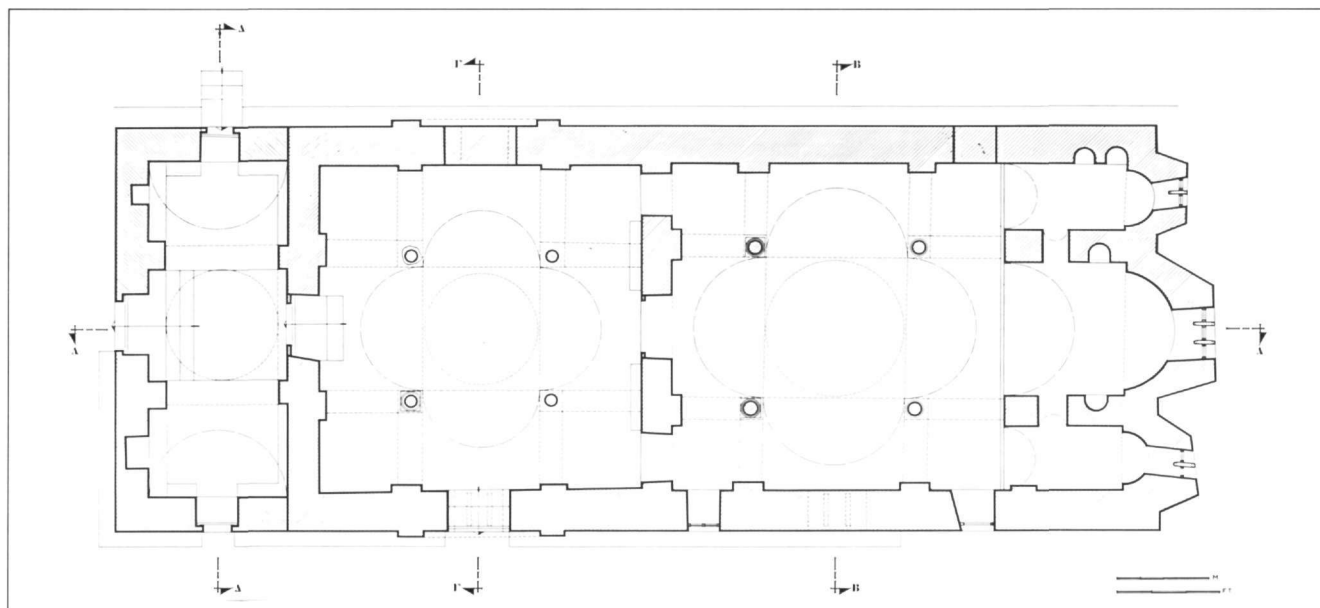
Ειγ. 2. Μονή Σαγματά. Καθολικό. Κάτοψη.

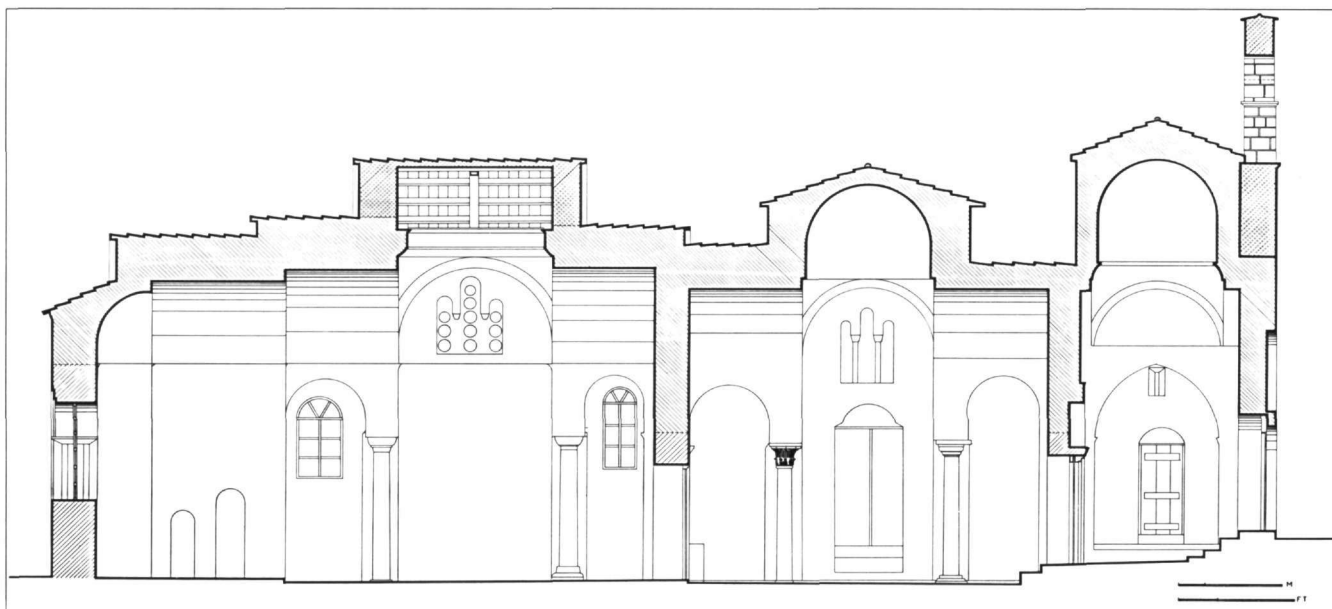
Εικ. 3. Μονή Σαγματά. Καθολικό. Κατά μήκος τομή.

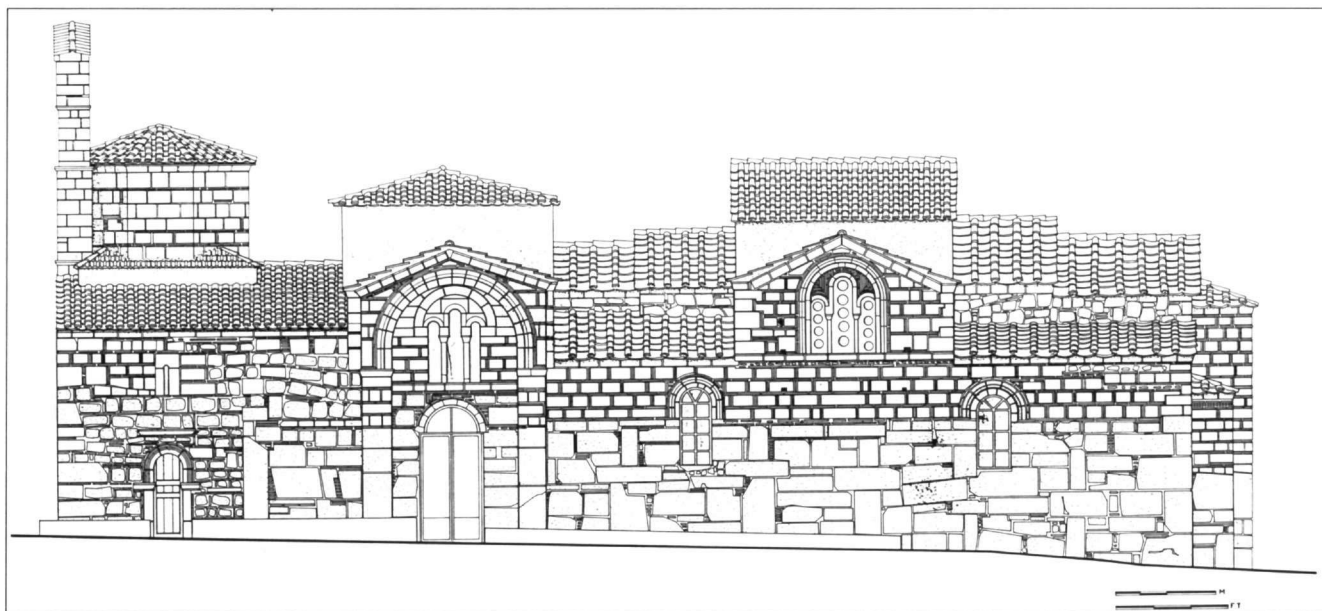
Εικ. 4. Μονή Σαγματά. Καθολικό. Νότια όψη.

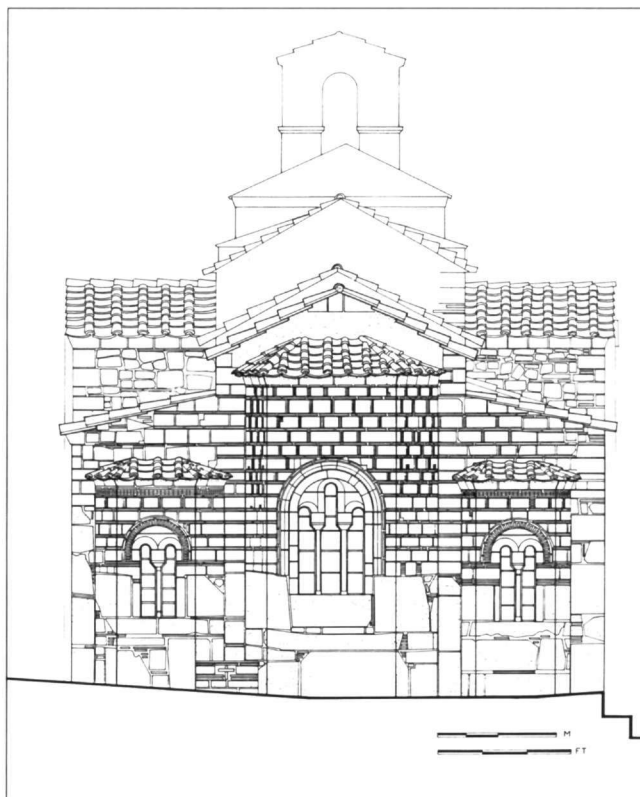
Εικ. 5. Μονή Σαγματά. Καθολικό. Ανατολική όψη.

μάτων των παραθύρων που είναι λαξευμένα σε πωρόλιθο. Κεραμικά κοσμήματα υπάρχουν ελάχιστα: οδοντωτές ταινίες στο άνω μέρος των κογχών των παραθύρων στην ανατολική όψη και ένα ακόμη κεραμοπλαστικό κόσμημα στη νότια όψη, το οποίο αποτελείται από τέσσερα καμπύλα οξύληκτα τούβλα, τοποθετημένα σε ωοειδή σχηματισμό (Εικ. 14), και στο οποίο κανένας από τους προηγούμενους μελετητές δεν έχει αναφερθεί. Τα τούβλα αυτά μπορούν να χαρακτηριστούν κουφίζοντα, γεγονός που τα χρονολογεί στον 11ο γενικώς αιώνα. Δυστυχώς δεν υπάρχουν πλέον σήμερα τα τρία έγκοπτα τούβλα, που διέκριναν ο Ορλάνδος και ο Megaw, στα οποία και στήριζαν σε μεγάλο βαθμό τη χρονολόγηση του μνημείου<sup>15</sup>. Αντίθετα ο Megaw δεν αναφέρει καθόλου τις οδοντωτές ταινίες (Εικ. 5), τις οποίες όμως περιγράφει ο Ορλάνδος.

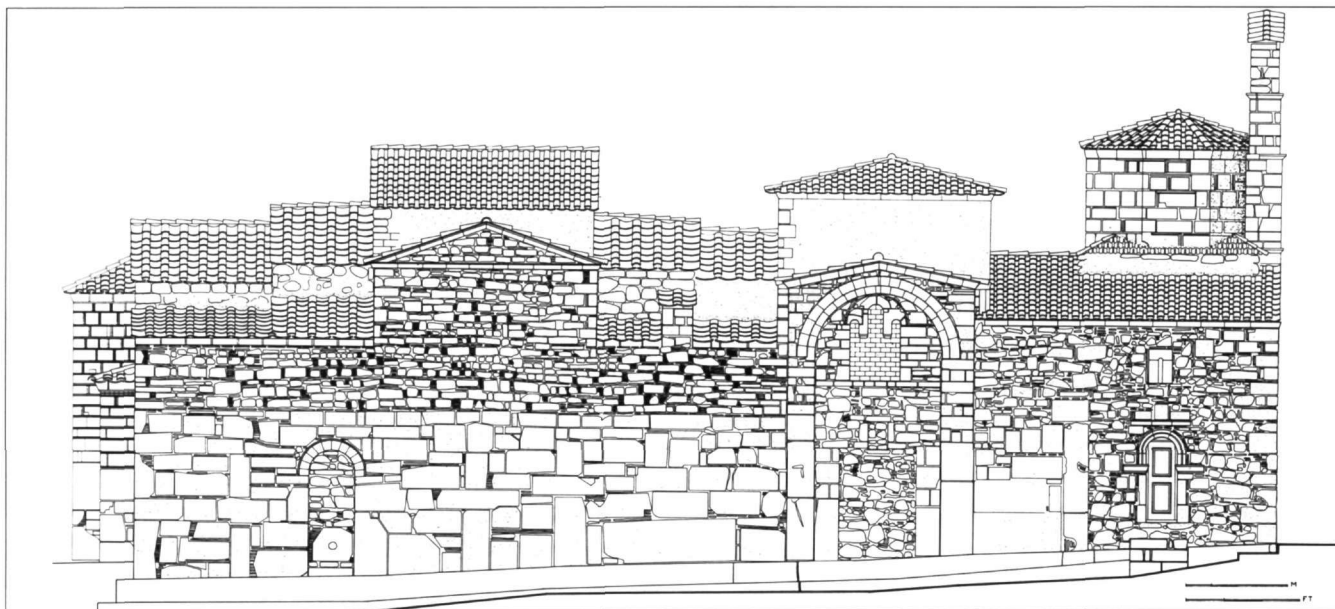
Εικ. 6. Μονή Σαγματά. Καθολικό. Βόρεια όψη.

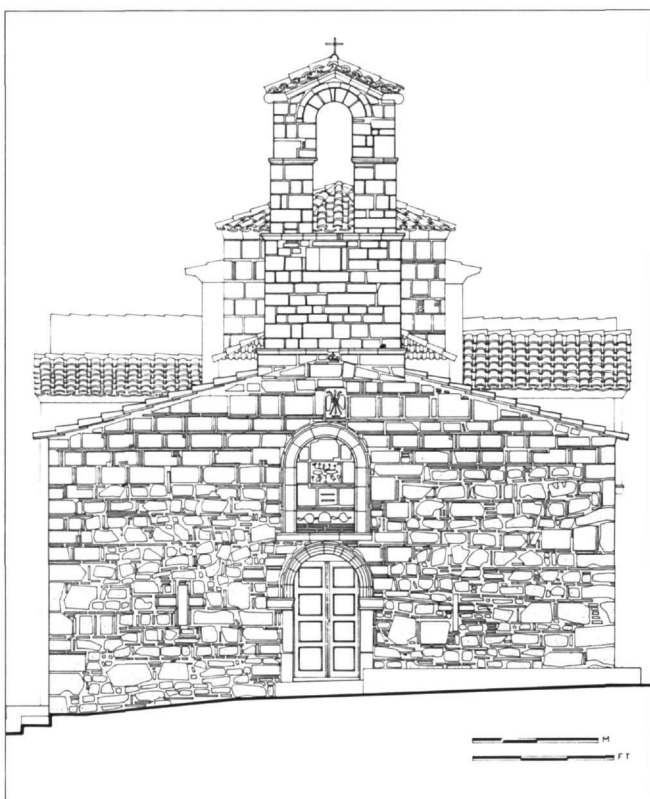
Εικ. 7. Μονή Σαγματά. Καθολικό. Δυτική όψη.

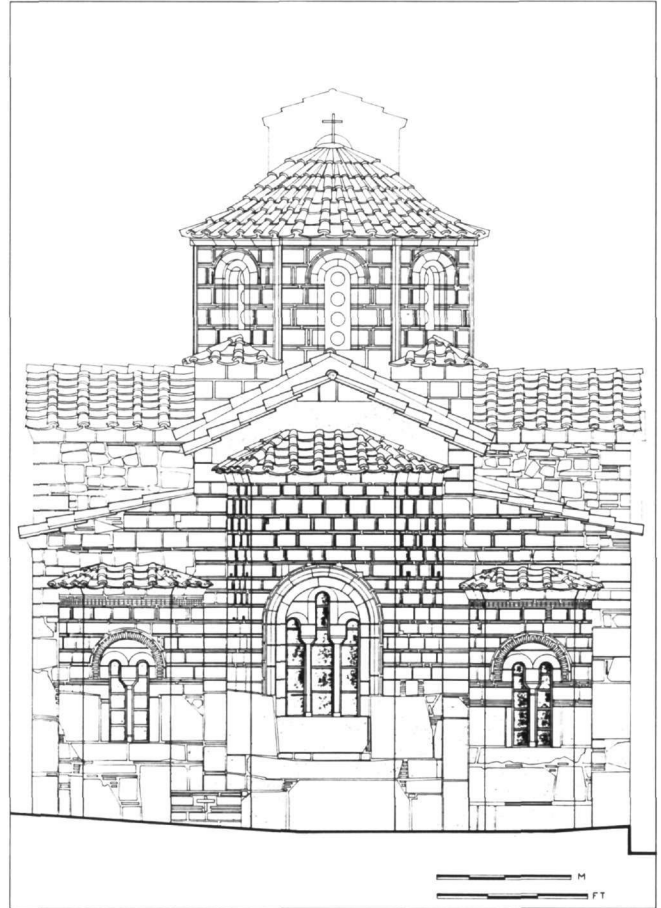
Εικ. 12. Μονή Σαγματά. Καθολικό. Πρόταση γραφικής αποκατάστασης της ανατολικής όψης.

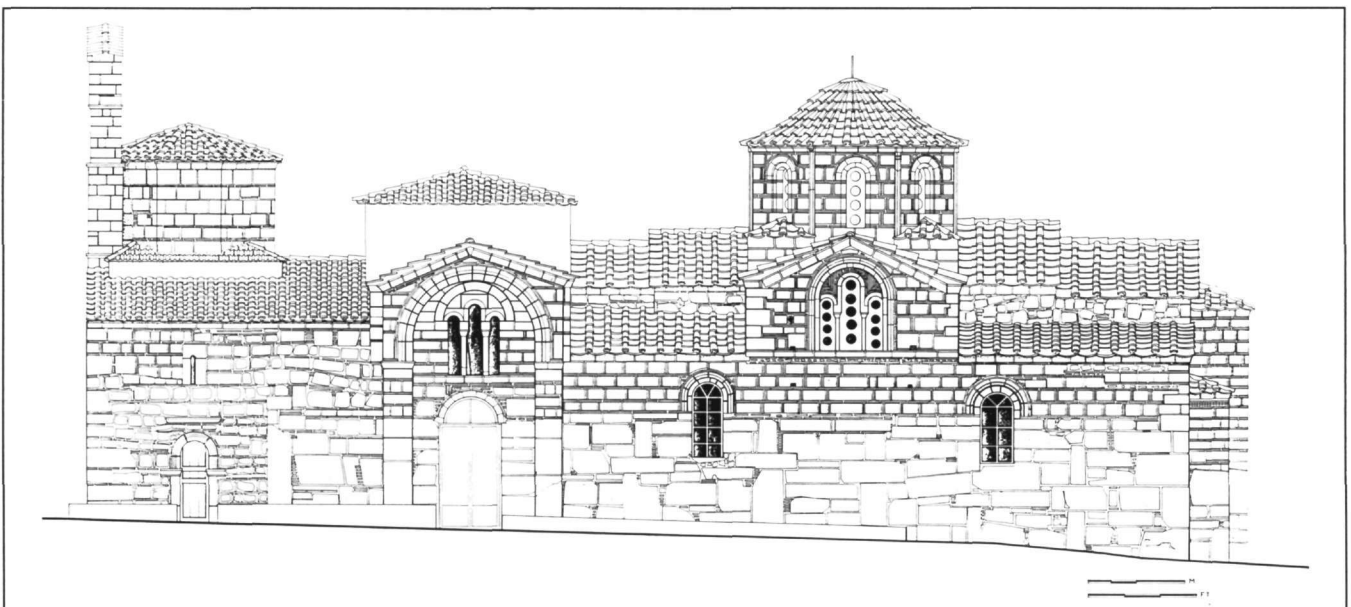
Εικ. 13. Μονή Σαγματά. Καθολικό. Πρόταση γραφικής αποκατάστασης της νότιας όψης.

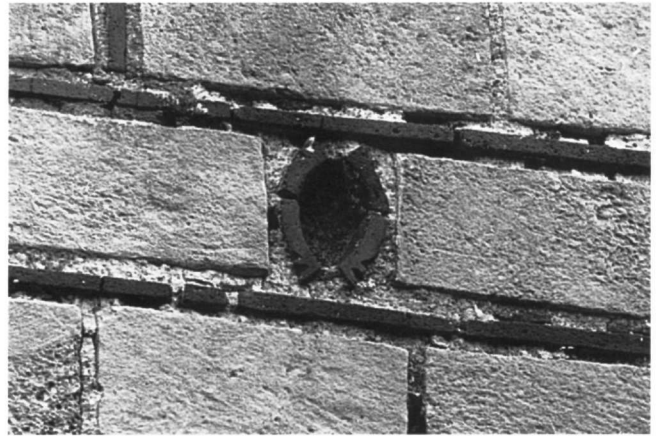
Εικ. 14. Μονή Σαγματά. Καθολικό. Κεραμοπλαστικό κόσμημα στο νότιο τοίχο.

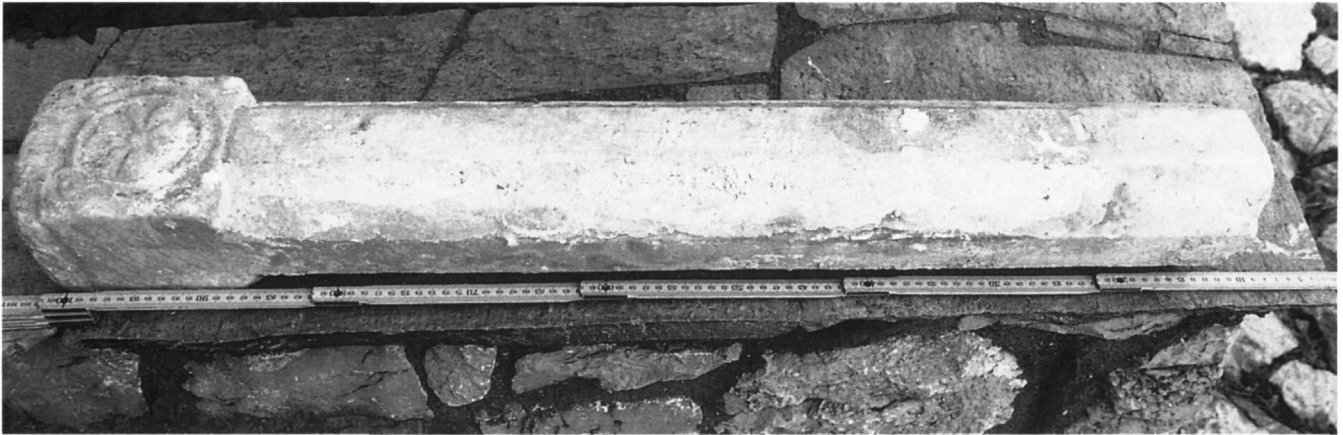
Εικ. 15. Μονή Σαγματά. Καθολικό. Κιονίσκος τυμπάνου τρούλου.

της πρόθεσης και του διακονικού, τα οποία φέρουν περιμετρική οδοντωτή ταινία. Στις ακμές της κάτω ζώνης διακρίνονται κιονίσκοι διαφορετικής υφής από την υπόλοιπη δομή του τυμπάνου και όχι συμφυείς, προφανώς μαρμάρινοι ή πώρινοι, καθώς και οριζόντιος πώρινος λοξόμητος κοσμήτης, ο οποίος χωρίζει τις δύο ζώνες και ο οποίος δεν πρέπει να ήταν διαφορετικός από τους υπόλοιπους στα γείσα των στεγών του μνημείου.

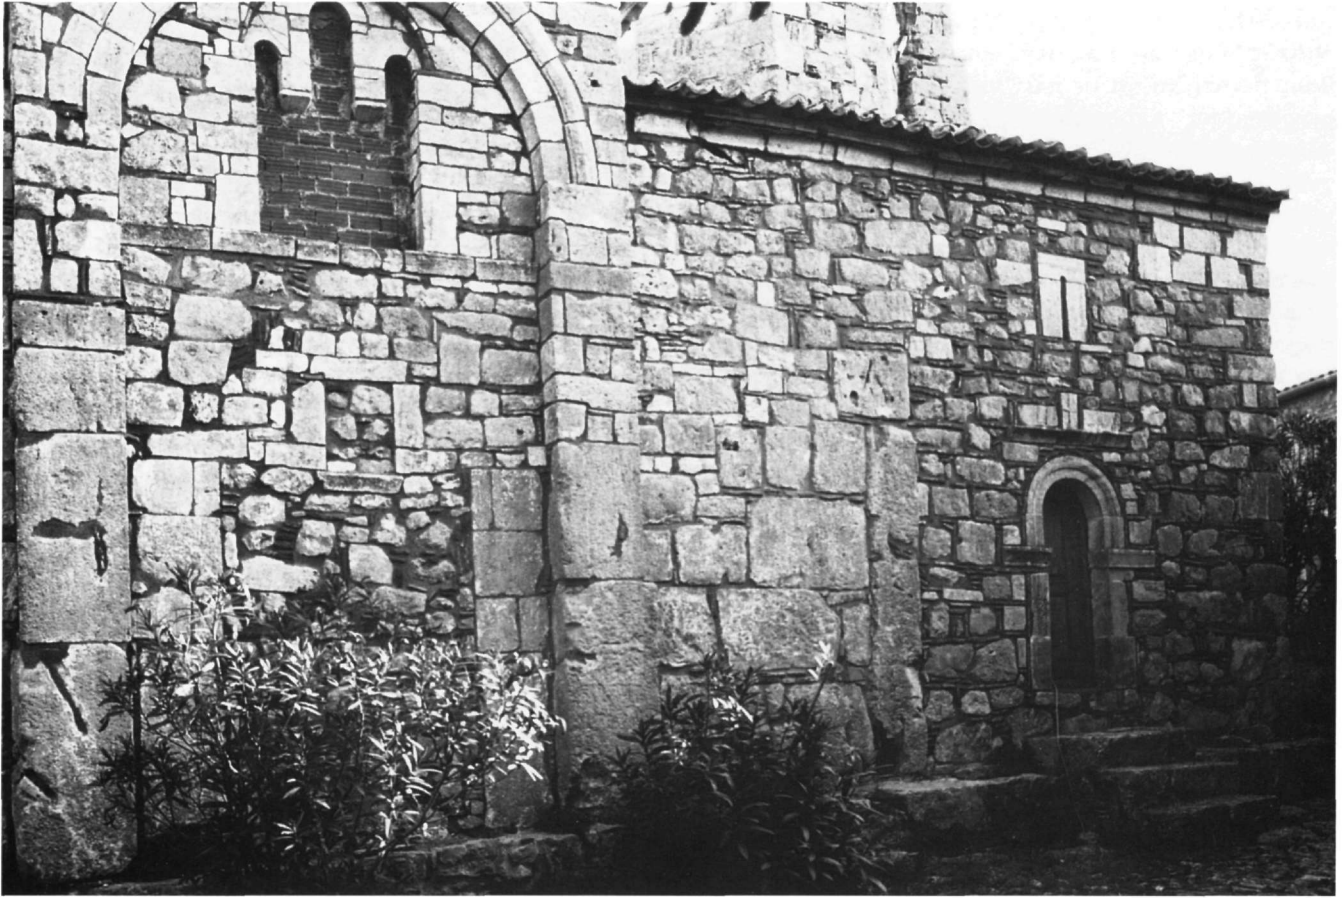
Εικ. 18. Μονή Σαγματά. Καθολικό. Άποψη του δυτικού τμήματος της δόρειας όψης. Διακρίνεται ο κατακόρυφος αρμός και η φραγμένη είσοδος στη λιτή.

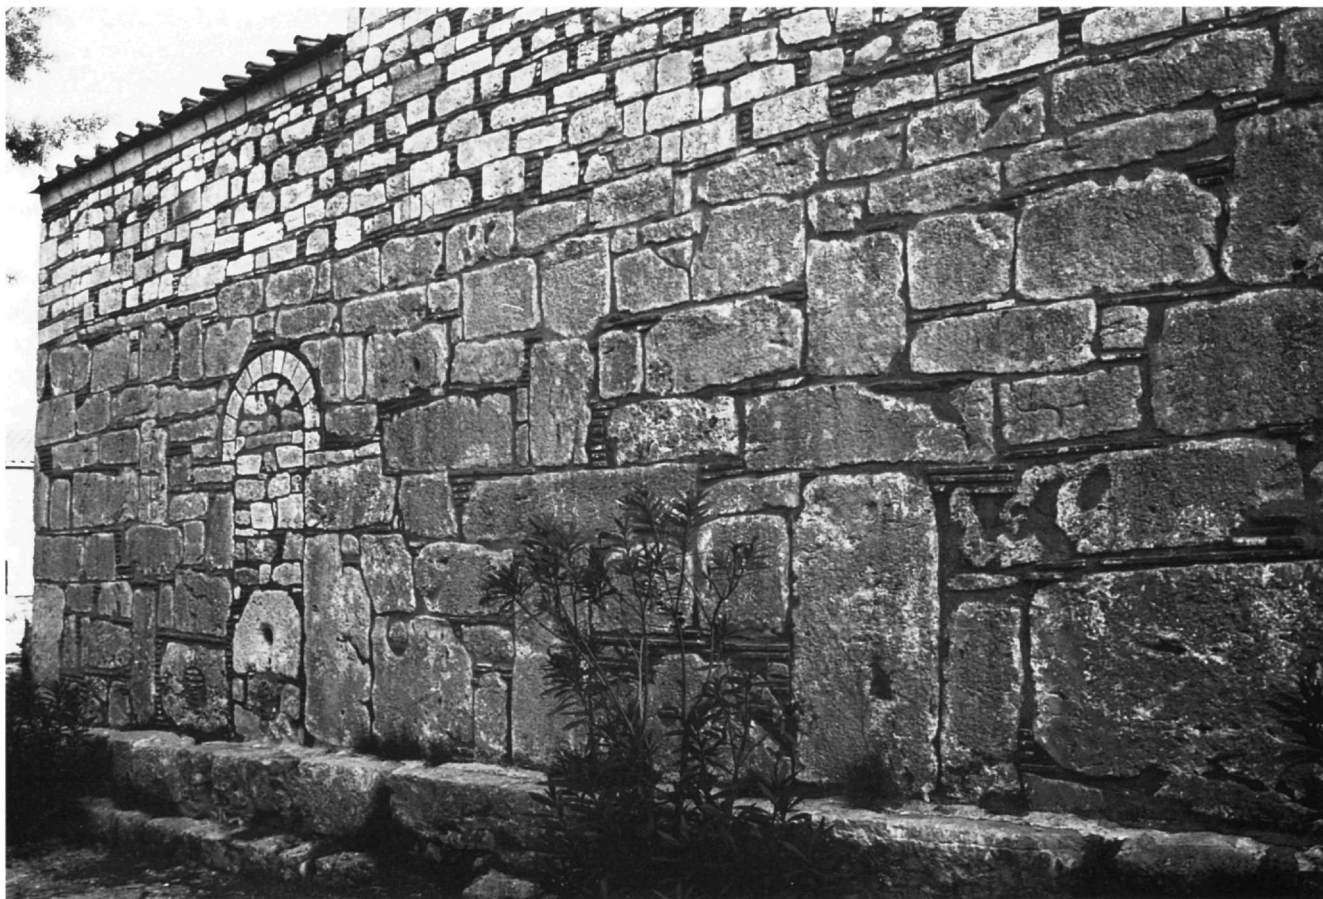
Εικ. 19. Μονή Σαγματά. Καθολικό. Άποψη τμήματος της δόρειας όψης. Διακρίνεται η φραγμένη παλαιότερη πύλη του ιερού.

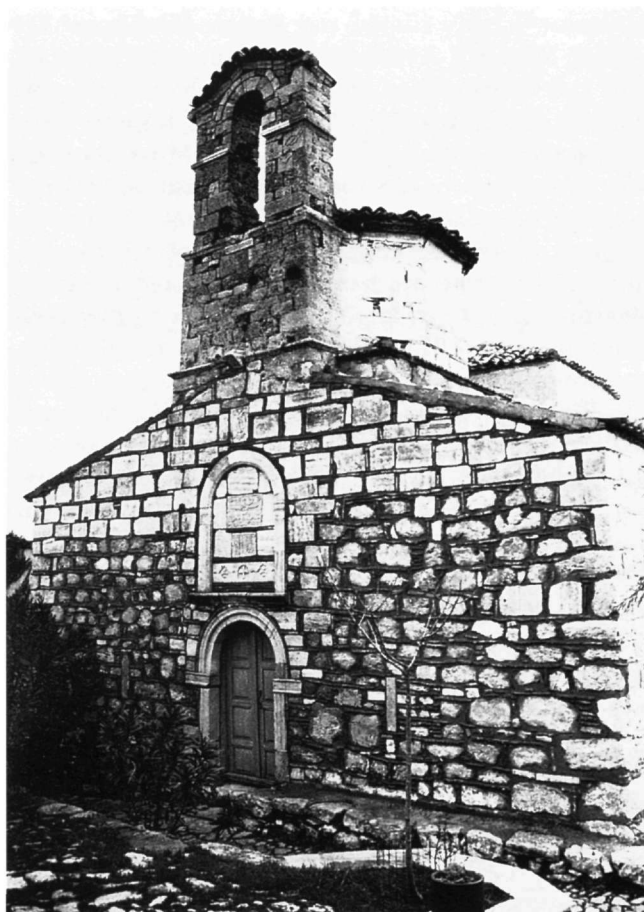
Εικ. 21. Μονή Σαγματά. Καθολικό. Αποψη της δυτικής όψης.

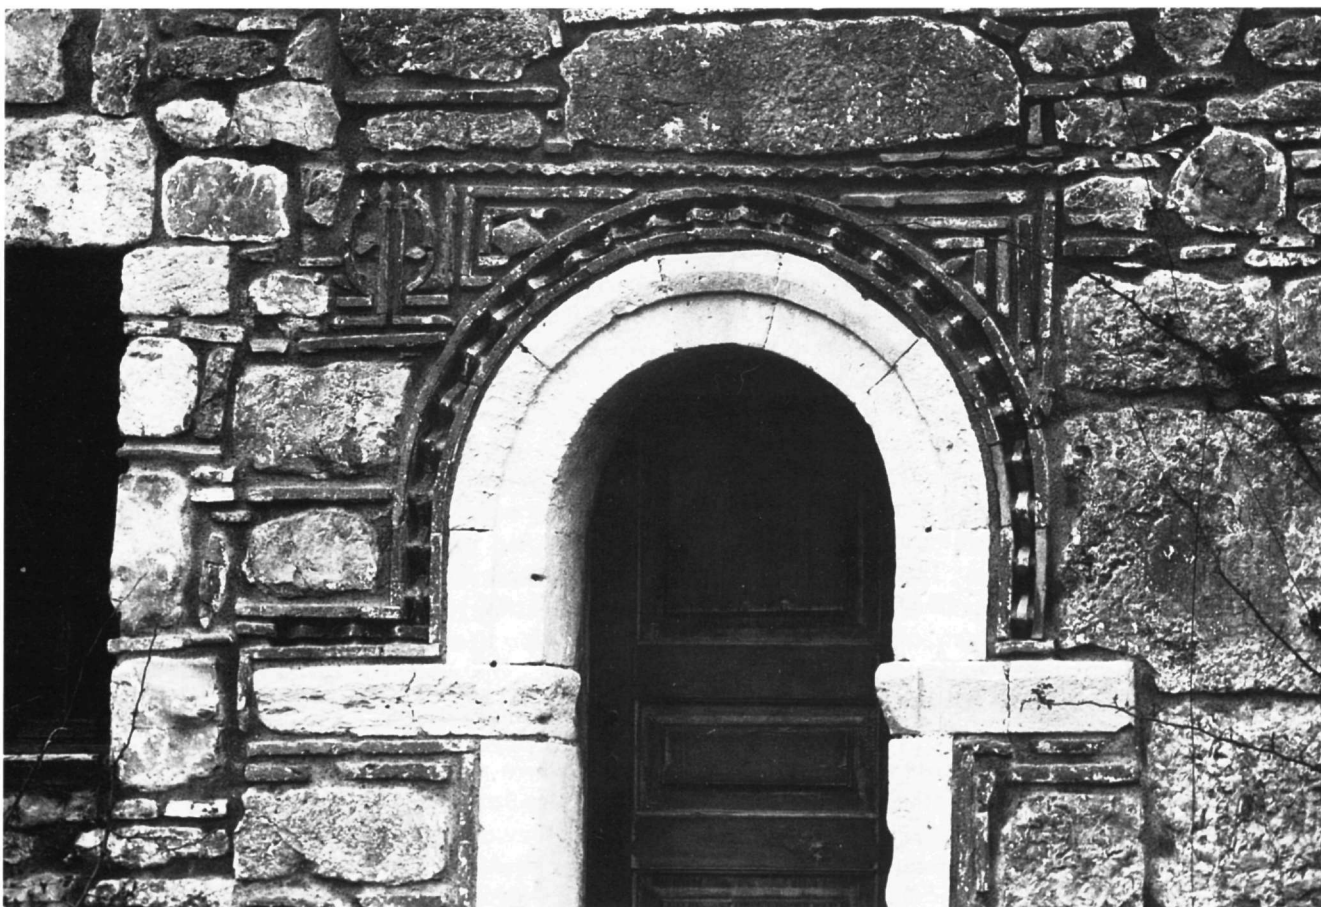
Εικ. 22. Μονή Σαγματά. Λεπτομέρεια από το δυτικό κελλί.

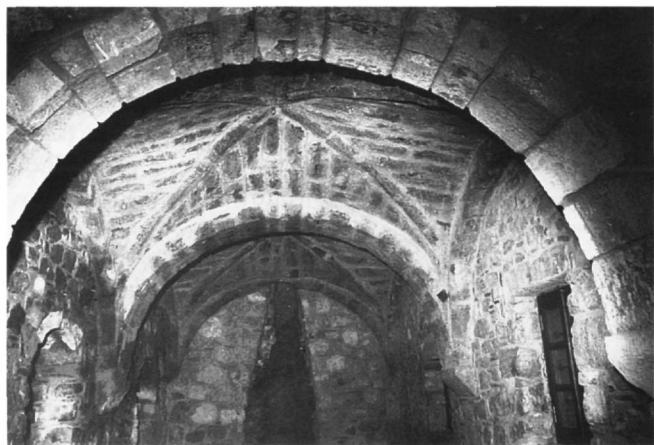
Εικ. 23. Μονή Σαγματά. Άποψη της στέγασης του φωτανάματος.

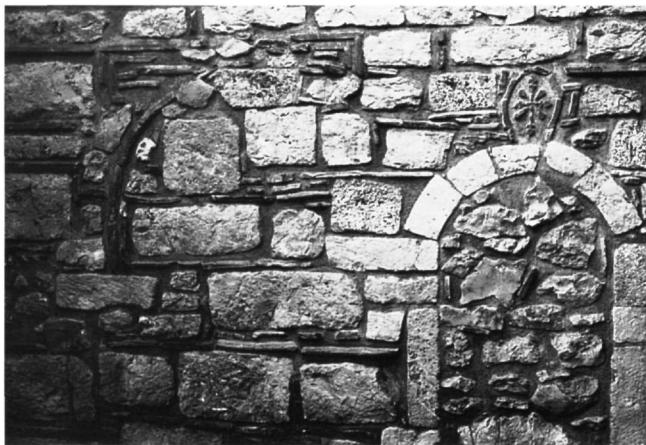
Εικ. 24. Μονή Σαγματά. Άποψη του ανατολικού τοίχου του φωτανάματος.
