Δελτίον ΧΑΕ 18 (1995), Περίοδος Δ'

Παρατηρήσεις στην οικοδομική ιστορία της
μονής Σαγματά στη Βοιωτία

Σωτήρης ΒΟΓΙΑΤΖΗΣ

ΠΑΡΑΤΗΡΗΣΕΙΣ ΣΤΗΝ ΟΙΚΟΔΟΜΙΚΗ ΙΣΤΟΡΙΑ ΤΗΣ ΜΟΝΗΣ ΣΑΓΜΑΤΑ ΣΤΗ ΒΟΙΩΤΙΑ¹

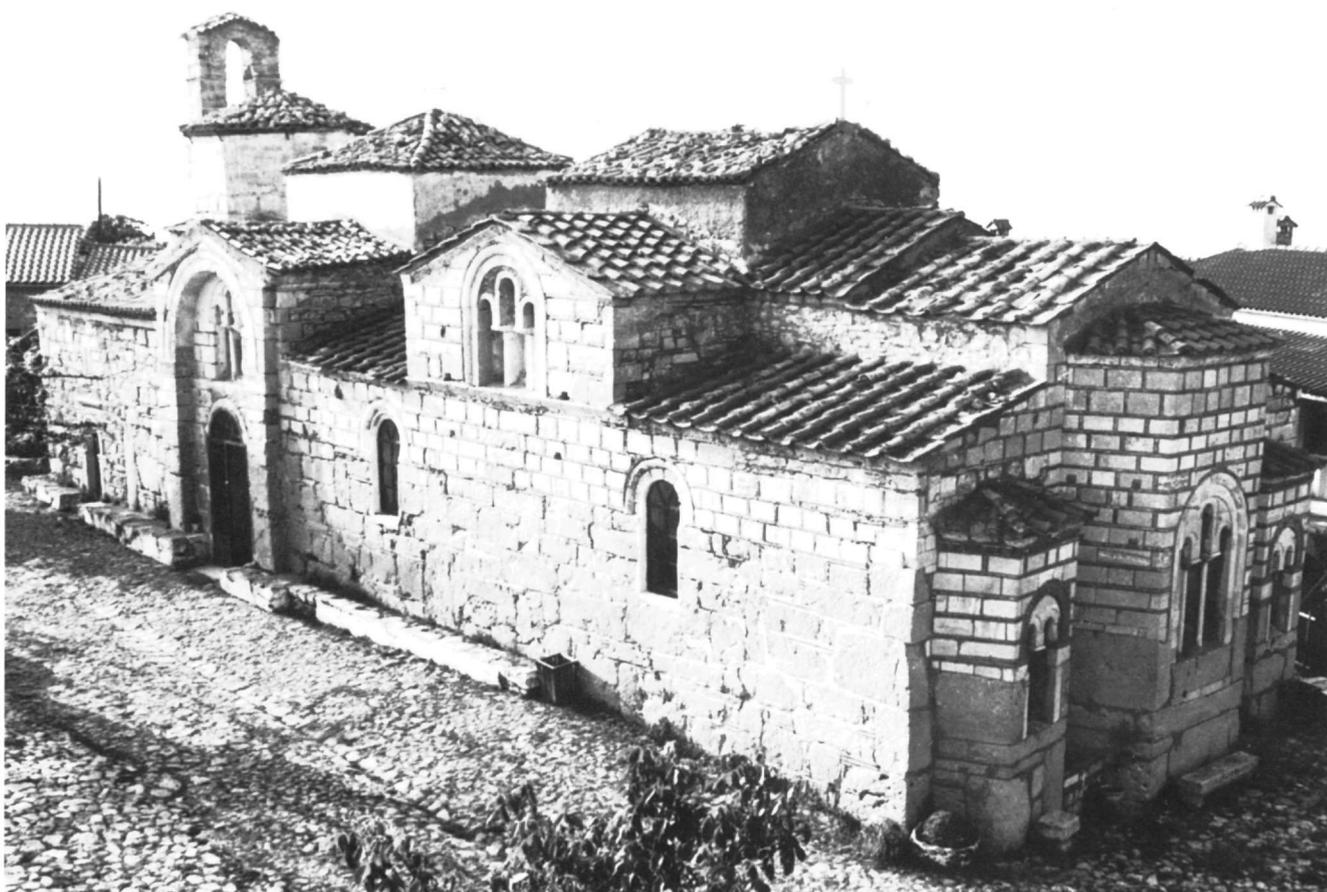
Ειγ. 1. Μονή Σαγματά. Καθολικό. Άποψη από ΝΑ.

Έχει σχήμα επίμηκες ορθογώνιο, διαστ. 9 x 22,50 μ., και αποτελείται από τον κυρίως ναό, τη λιτή και τον εξωνάρθηκα (Εικ. 1). Η πλήρης περιγραφή και ανάλυ-

Ο τρούλος του κυρίως ναού του καθολικού κατέρρευσε, μετά από σεισμό, το 1914 και αντικαταστάθηκε από τη σημερινή πρόχειρη δικλινή ξύλινη στέγη (Εικ. 1, 3, 4, 5 και 6). Από εντυχή συγκυρία διασώθηκε μια προγενέστερη της πώσης φωτογραφία, η οποία βρίσκεται στη μονή (Εικ. 8) και η οποία δεν δημοσιεύθηκε από τον Ορλάνδο, μολονότι αναφέρεται στην ύπαρξή της. Σε αυτή, καθώς και σε μετρητικά στοιχεία από το ίδιο το μνημείο, βασίστηκε η γραφική αναπαράσταση του τρούλου²⁰. Η φωτογραφική λήψη έχει γίνει από τη βορειοανατολική πλευρά και απεικονίζει σαφέστατα το μοναστήρι και το καθολικό, καθώς στο σημείο αυτό διακόπτεται η πτέρυγα των κελιών που το περιβάλλει. Από αυτή γίνεται αμέσως αντιληπτό ότι ο τρούλος είχε μέτριου ύψους οκταγωνικό τύμπανο, το οποίο χωριζόταν σε δύο οριζόντιες ζώνες και καλυπτόταν από πυραμιδοειδή κεραμοσκεπή στέγη. Στις τέσσερις γωνίες χαμηλές τριγωνικές στέγες καλύπτουν τα σφαιρικά τρίγωνα. Οι βάσεις τους σώζονται ανέπαφες και έχουν ενσωματωθεί στη σημερινή δικλινή στέγη.

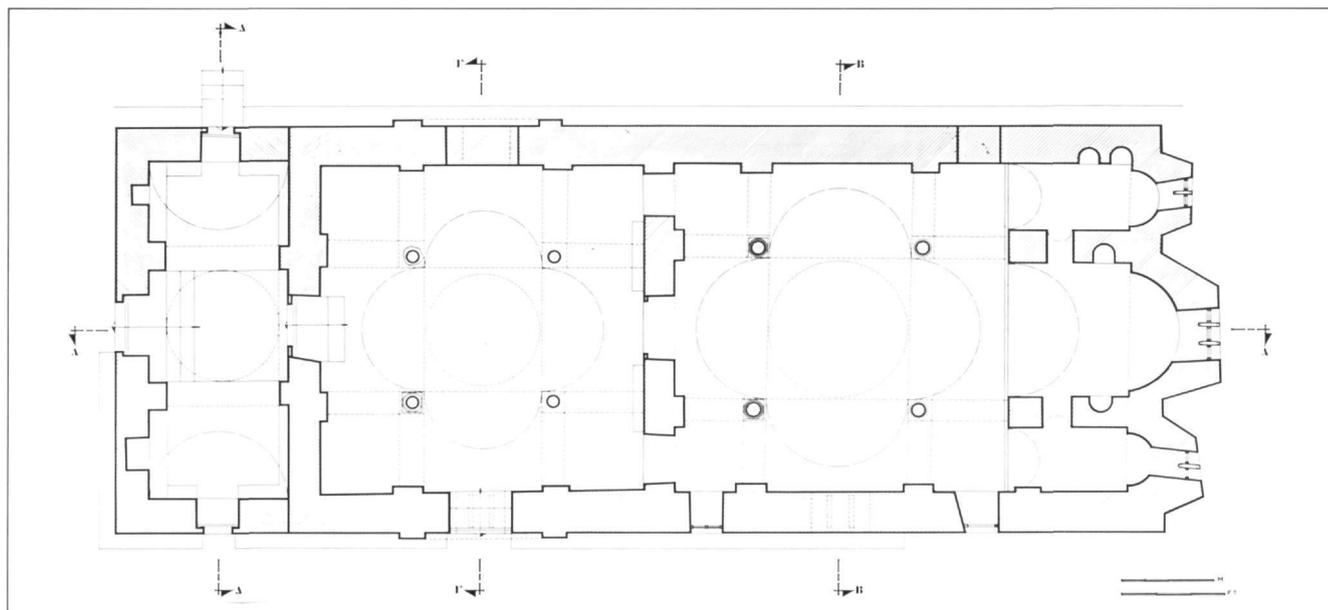
Ειγ. 2. Μονή Σαγματά. Καθολικό. Κάτοψη.

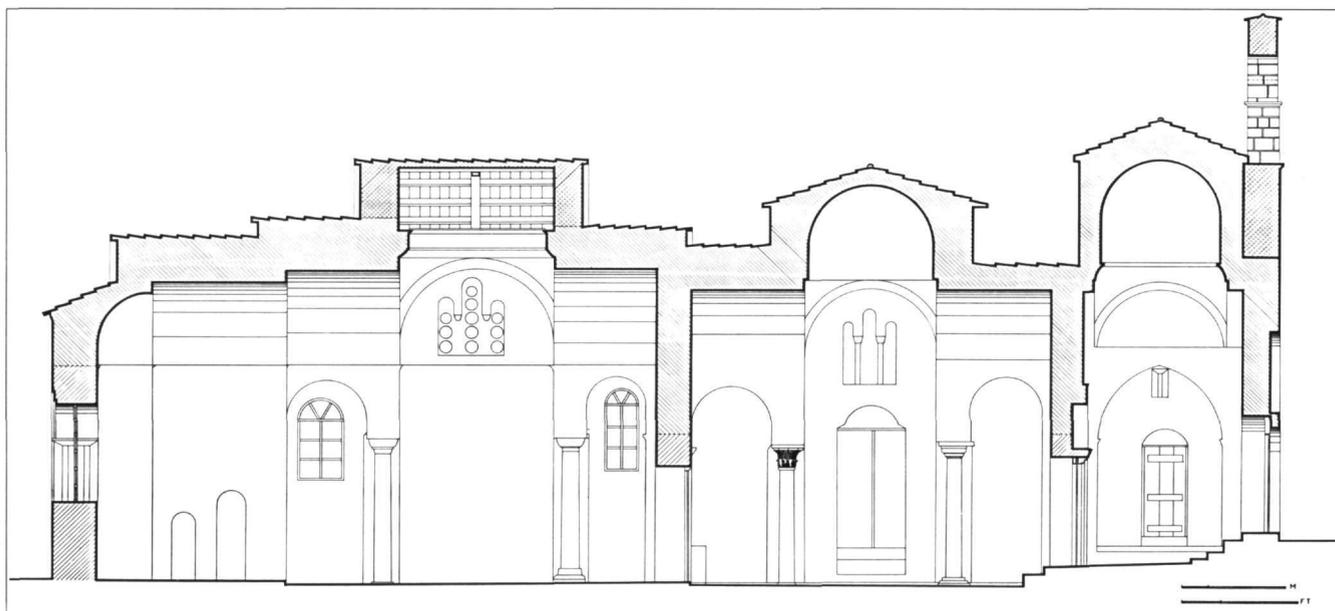
Εικ. 3. Μονή Σαγματά. Καθολικό. Κατά μήκος τομή.

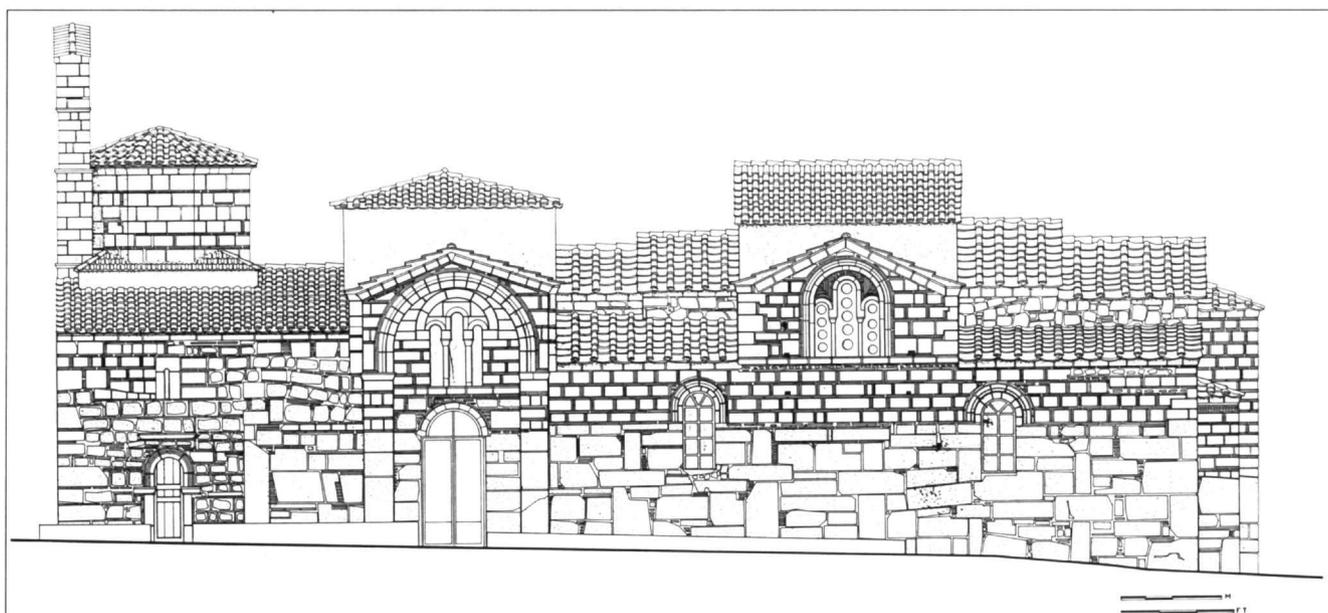
Εικ. 4. Μονή Σαγματά. Καθολικό. Νότια όψη.

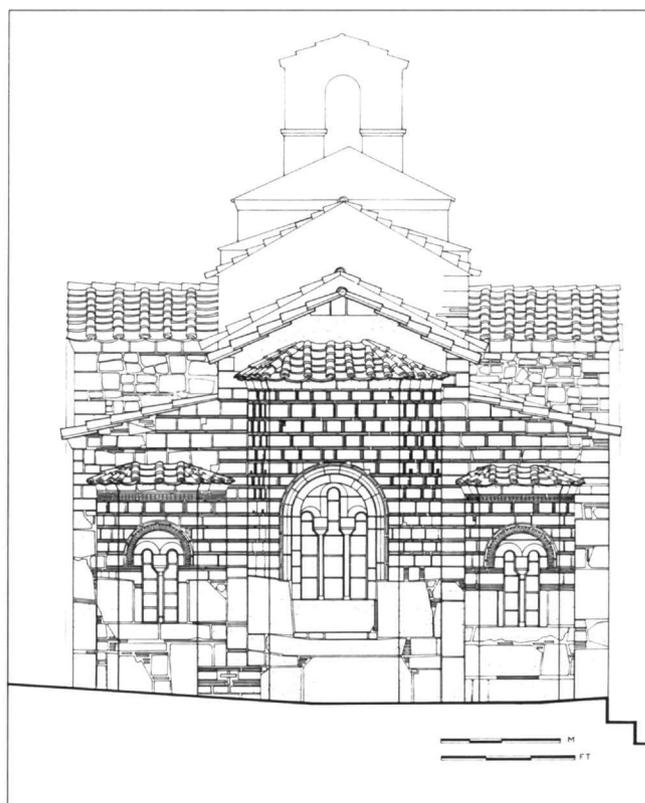
Εικ. 5. Μονή Σαγματά. Καθολικό. Ανατολική όψη.

μάτων των παραθύρων που είναι λαξευμένα σε πωρόλιθο. Κεραμικά κοσμήματα υπάρχουν ελάχιστα: οδοντωτές ταινίες στο άνω μέρος των κογχών των παραθύρων στην ανατολική όψη και ένα ακόμη κεραμοπλαστικό κόσμημα στη νότια όψη, το οποίο αποτελείται από τέσσερα καμπύλα οξύληκτα τούβλα, τοποθετημένα σε ωσειδή σχηματισμό (Εικ. 14), και στο οποίο κανένας από τους προηγούμενους μελετητές δεν έχει αναφερθεί. Τα τούβλα αυτά μπορούν να χαρακτηριστούν κουφίζοντα, γεγονός που τα χρονολογεί στον 11ο γενικώς αιώνα. Δυστυχώς δεν υπάρχουν πλέον σήμερα τα τρία έγκοπτα τούβλα, που διέκριναν ο Ορλάνδος και ο Megaw, στα οποία και στήριζαν σε μεγάλο βαθμό τη χρονολόγηση του μνημείου¹⁵. Αντίθετα ο Megaw δεν αναφέρει καθόλου τις οδοντωτές ταινίες (Εικ. 5), τις οποίες όμως περιγράφει ο Ορλάνδος.

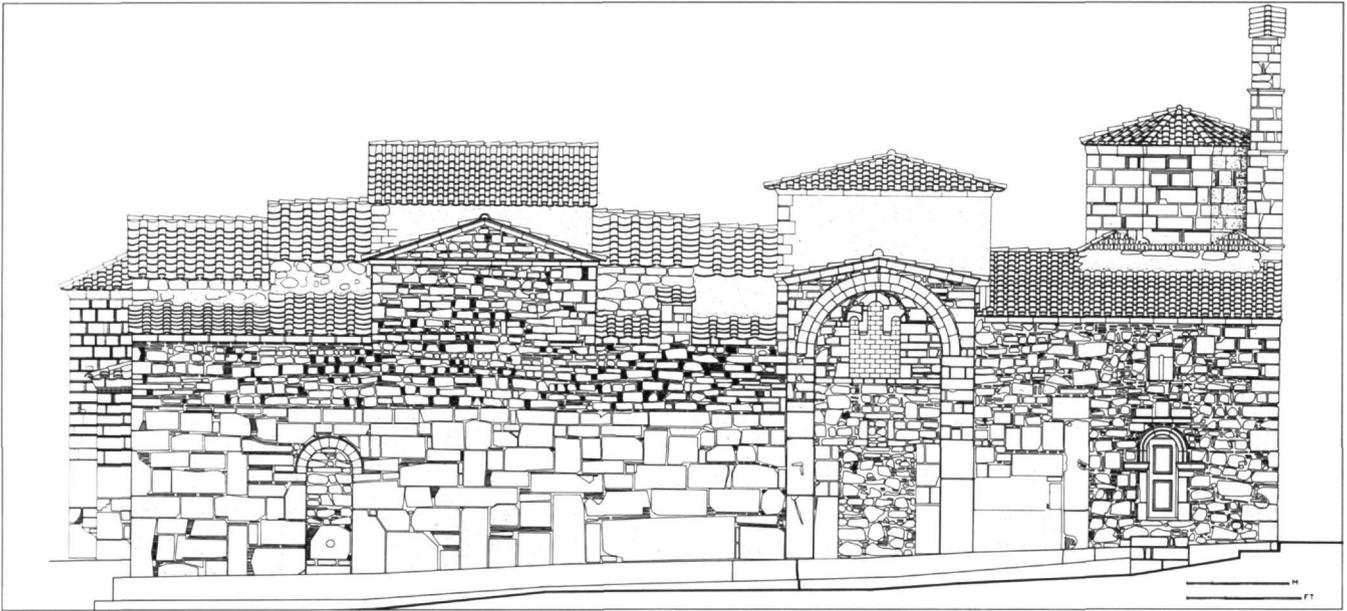
Εικ. 6. Μονή Σαγματά. Καθολικό. Βόρεια όψη.

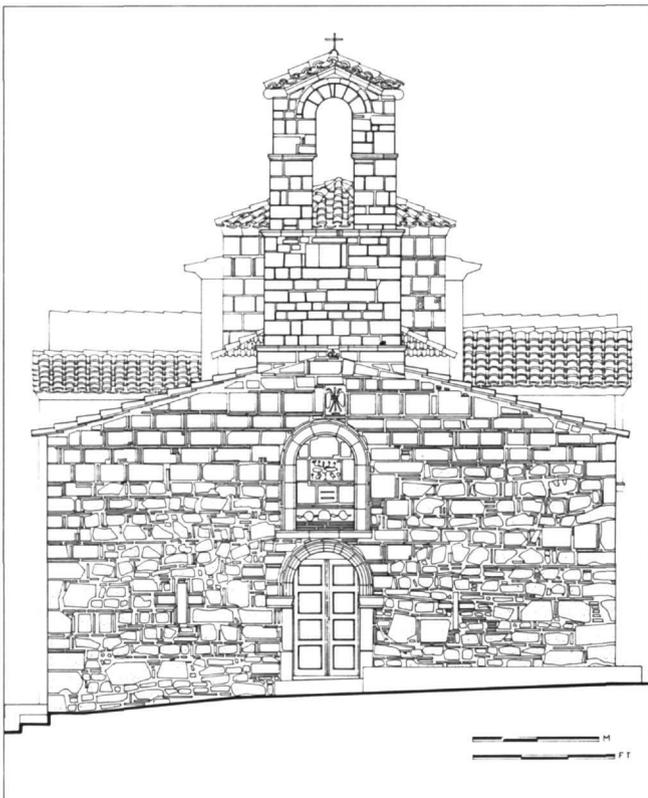
Εικ. 7. Μονή Σαγματά. Καθολικό. Δυτική όψη.

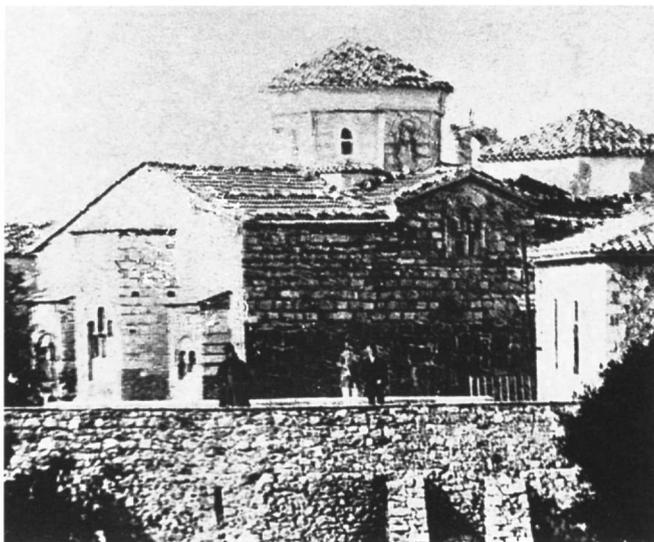
Εικ. 8. Μονή Σαγματά. Καθολικό. Λεπτομέρεια από φωτογραφία πριν από την κατάρρευση του τρούλου το 1914.

Η οριζόντια διάσταση των οκτώ μονόλοβων παραθύρων μπορεί να υπολογιστεί και αναλογικά κατά προσέγγιση από τη φωτογραφία, αλλά τη θεωρήσαμε 0,30

μ., όπως όλων των λοβών των παραθύρων που διατηρούνται ανέπαφα. Επίσης, κατά προσέγγιση μπορεί να υπολογιστεί και το ύψος τους. Τα παράθυρα των διαγώνιων πλευρών είναι μικρότερου ύψους από τα άλλα, αφού στη θέση αυτή καταλήγει η στέγη των σφαιρικών τριγώνων. Ακόμη, στη φωτογραφία διακρίνεται το διπλό αψίδωμα που περιβάλλει το κάθε παράθυρο. Θεωρήσαμε ότι το εσωτερικό αψίδωμα εισέχει ελαφρά, πράγμα που δεν διακρίνεται στη φωτογραφία, αλλά ταιριάζει με τα υπόλοιπα του μνημείου. Το εξωτερικό αψίδωμα σταματά στη γένεση του τόξου του παραθύρου. Το πλάτος των αψιδωμάτων πρέπει να είναι όμοιο με αυτό των αντίστοιχων στα άλλα παράθυρα του ναού, θεωρήσαμε δε ότι και αυτά φέρουν περιμετρικά πλινθία. Στο σχέδιο της Εικ. 11 απεικονίζεται η γραφική αποκατάσταση του τρούλου με τη μορφή που είχε πριν από την κατάρρευση του 1914.

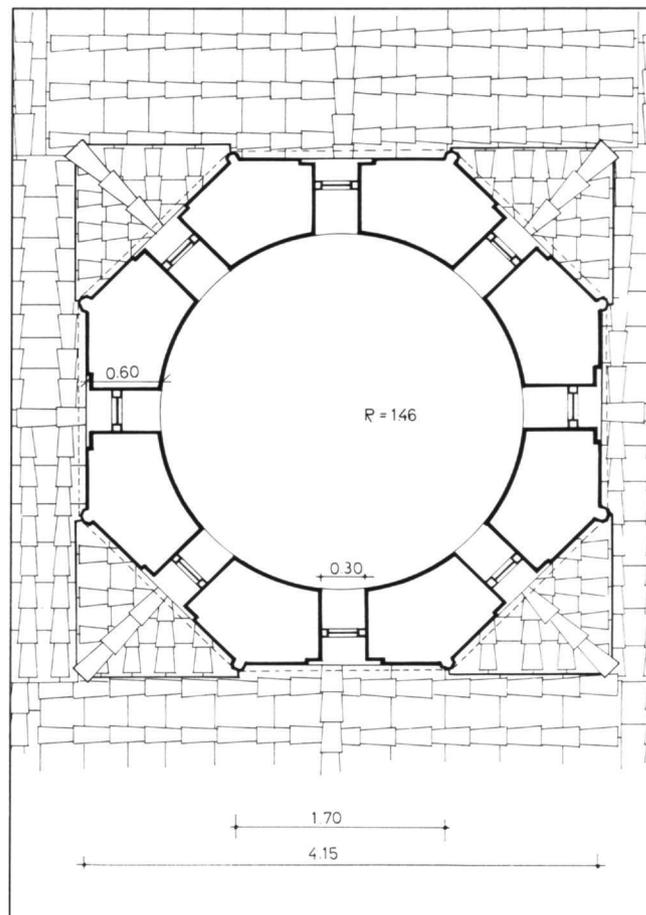
Εικ. 9. Μονή Σαγματά. Καθολικό. Γραφική αναπαράσταση της κάτοψης του τρούλου του κυρίως ναού.

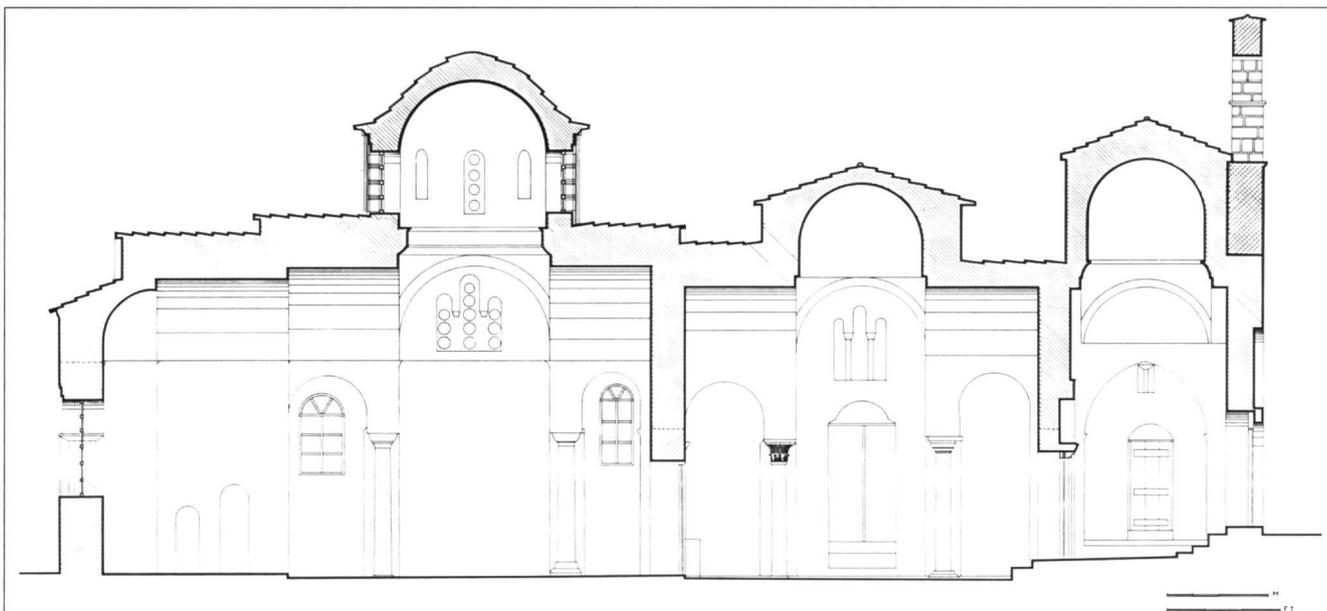
Εικ. 10. Μονή Σαγματά. Καθολικό. Πρόταση γραφικής αποκατάστασης της κατά μήκος τομής.

Δεν γνωρίζουμε εάν η υπερύψωση έγινε με την προσθήκη μπάζων πάνω από την πρώτη ασπίδα ή εάν ξαναχτίστηκε ο θόλος σε ψηλότερο επίπεδο, αλλά επιλέχθηκε η πρώτη λύση ως πιθανότερη για τη γραφική αναπαράσταση (Εικ. 10).

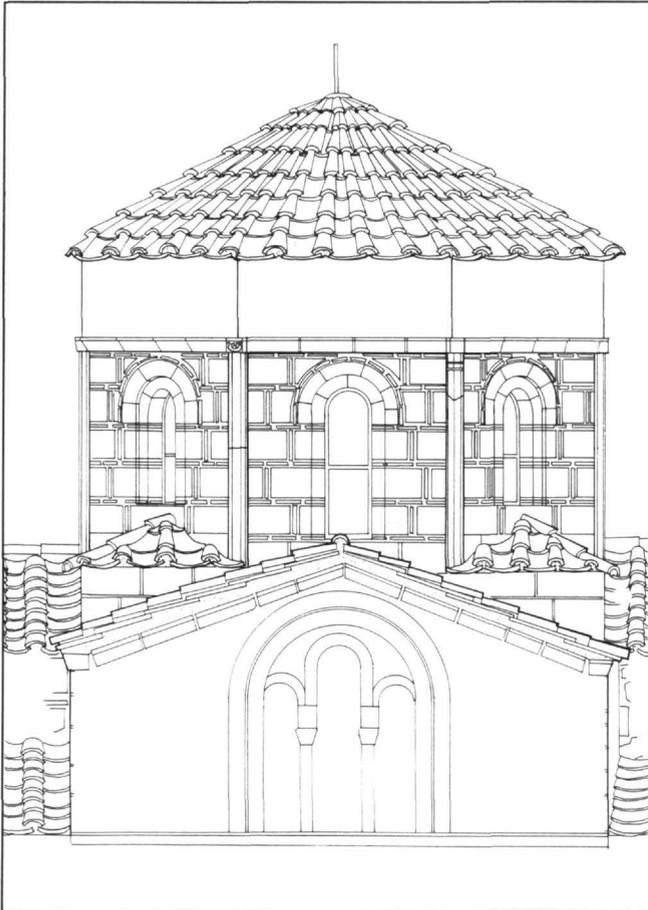
Εικ. 11. Μονή Σαγματά. Καθολικό. Πρόταση γραφικής αποκατάστασης του τρούλου, όπως θα ήταν πριν από την κατάρρευση τον 1914.

Σχεδιάστηκαν δύο γραφικές αποκαταστάσεις του τρούλου. Η μία είναι αυτή της δεύτερης φάσης με την υπερύψωση του 17ου αιώνα (Εικ. 11), η οποία διατηρήθηκε μέχρι το 1914, όπως φαίνεται στη φωτογραφία, και η άλλη είναι η υποθετική αρχική φάση του 12ου αιώνα. Η μορφή της κάλυψης είναι τυπική για τη μεσοδουζαντινή περίοδο και προκύπτει αβίαστα με τις παραδοχές που κάναμε παραπάνω σχετικά με το ύψος του τυμπάνου και την απόληξη των παραθύρων (Εικ. 12 και 13). Στη δεύτερη αυτή αποκατάσταση τοποθετήθηκαν διαφράγματα με κυκλικούς φεγγίτες στα παράθυρα. Στο δημοσίευμα του Ορλάνδου²⁴ εικονίζεται άποψη του ναού σε αναπαράσταση από τα νοτιοανατολικά, στην οποία ο τρούλος έχει τέσσερα αντί οκτώ παράθυρα, χωρίς κιονίσκους στις γωνίες, ενώ τα παράθυρα φέρουν απλές οδοντωτές, περιμετρικές των τόξων ταινίες.

Σε τρίτη φάση, πολύ μεταγενέστερη, ανήκει η κατασκευή του κωδωνοστασίου, και πιθανώς η προσθήκη του επιχρισμένου τμήματος πάνω από τον τρούλο του κυρίως ναού (Εικ. 11), και η κακότεχνη διαμόρφωση στεγών πάνω από το ιερό –όχι απαραίτητα σύγχρονη–, που καθαίρεσε η Αρχαιολογική Υπηρεσία στις εργασίες του 1976.

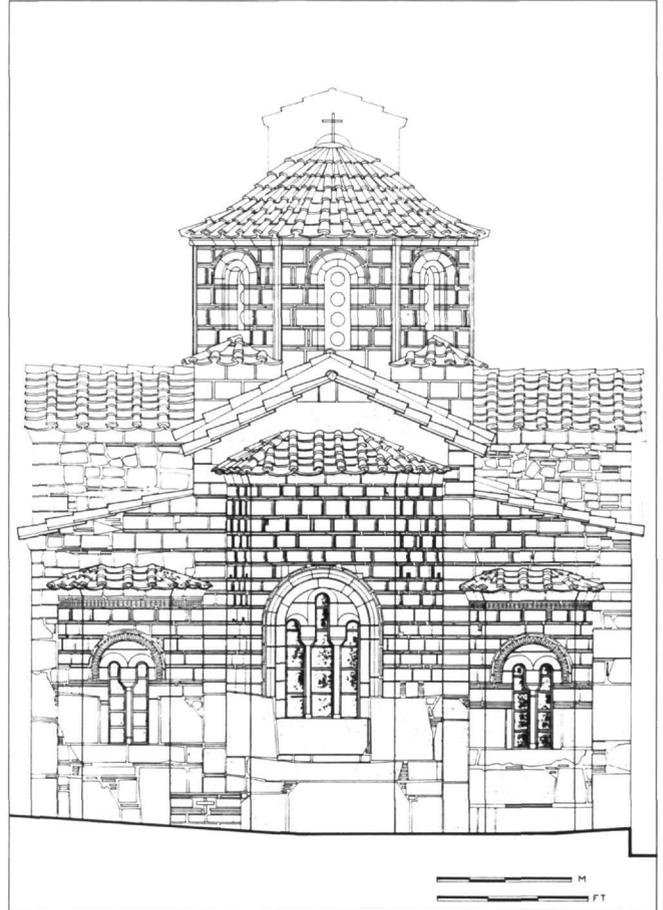
Εικ. 12. Μονή Σαγματά. Καθολικό. Πρόταση γραφικής αποκατάστασης της ανατολικής όψης.

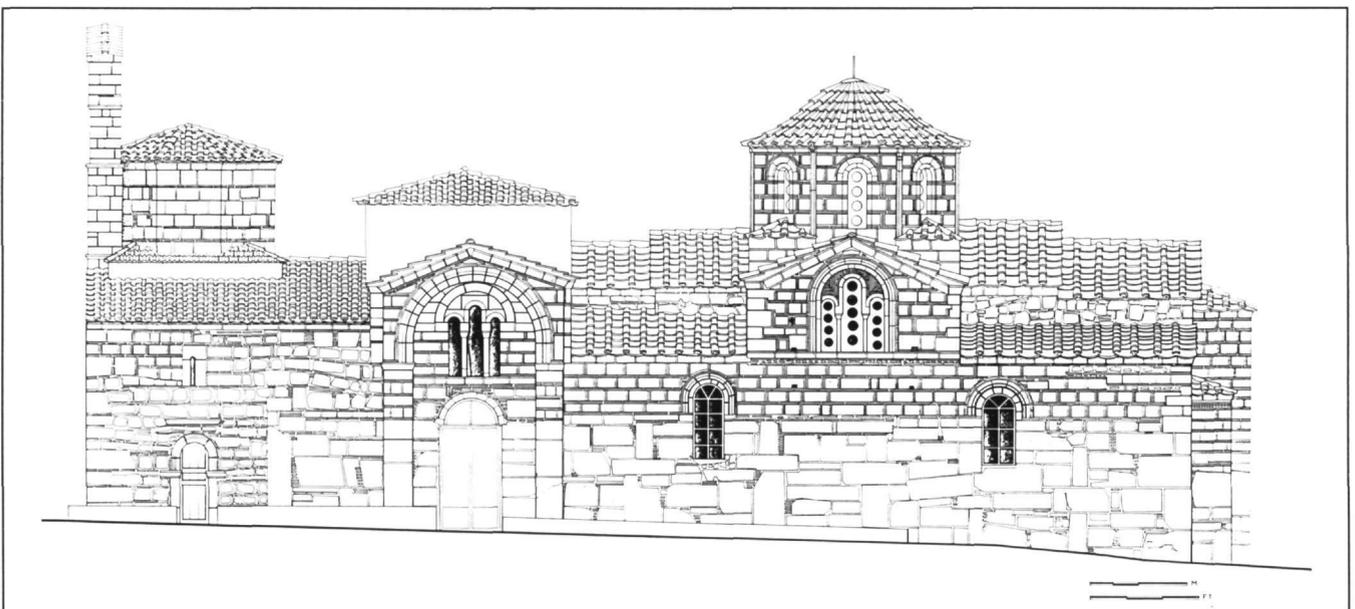
Εικ. 13. Μονή Σαγματά. Καθολικό. Πρόταση γραφικής αποκατάστασης της νότιας όψης.

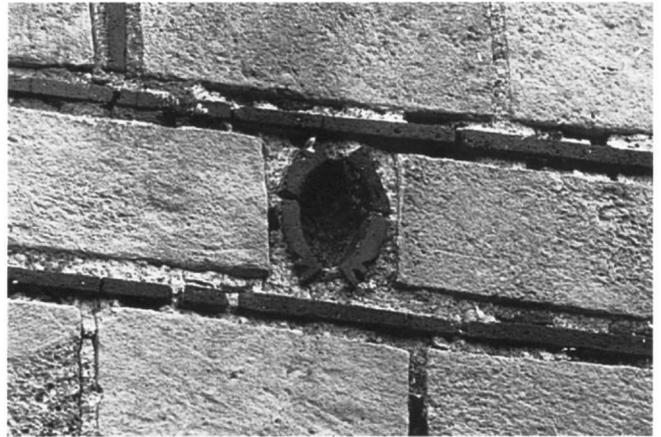
Εικ. 14. Μονή Σαγματά. Καθολικό. Κεραμοπλαστικό κόσμημα στο νότιο τοίχο.

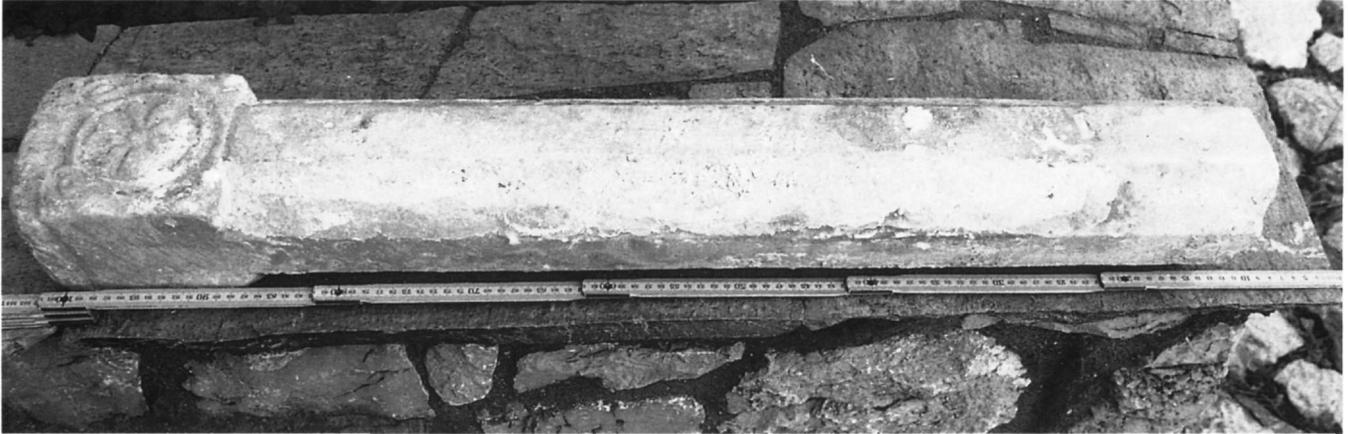
Εικ. 15. Μονή Σαγματά. Καθολικό. Κιονίσκος τυμπάνου τρούλου.

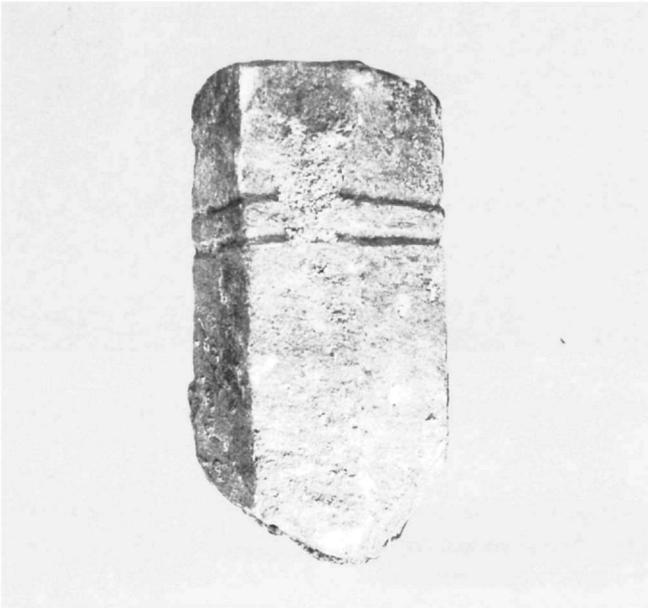
Εικ. 16. Μονή Σαγματά. Καθολικό. Κιονίσκος τυμπάνου τρούλου.

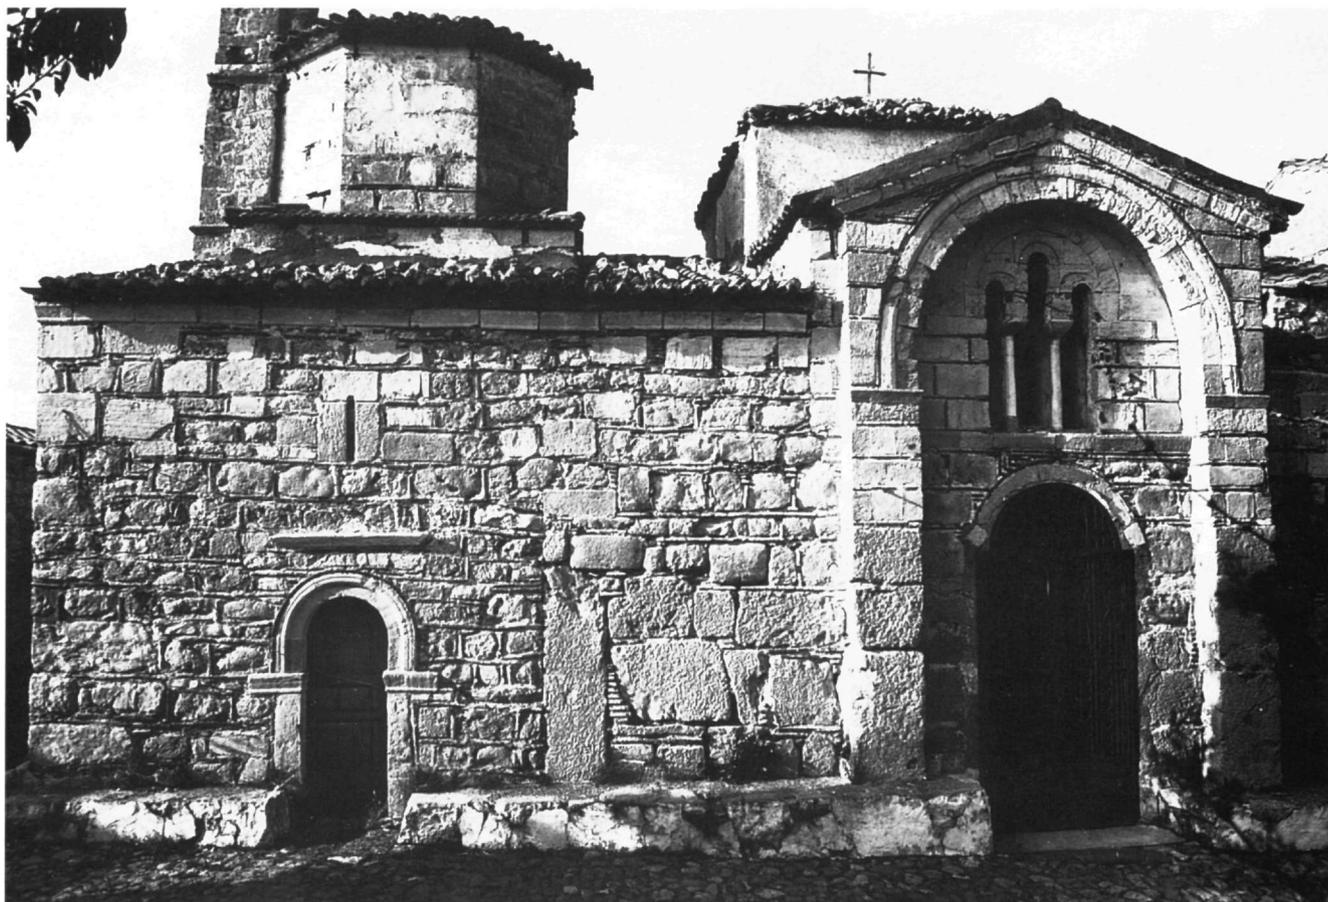
Εικ. 17. Μονή Σαγματά. Καθολικό. Άποψη του δυτικού τμήματος της νότιας όψης. Διακρίνεται ο κατακόρυφος αρμός αλλαγής οικοδομικής φάσεως.

την απομάκρυνση των επιχρισμάτων έχουμε καλύτερη εικόνα των εξωτερικών τοίχων και μπορούμε να διαπιστώσουμε ότι πράγματι ο ναός χτίστηκε σε περισσότερες από μία φάσεις, αλλά όχι ακριβώς αυτές που αναφέρει ο Ορλάνδος. Στα όρια του εξωνάρθηκα και του εσωνάρθηκα υπάρχουν εξωτερικά στο βόρειο και στο νότιο τοίχο επιμήκεις ογκόλιθοι τοποθετημένοι κατακόρυφα, που αντιστοιχούν στο διαχωριστικό των δύο χώρων τοίχο και αποτελούν έναν ευδιάκριτο αρμό διαφορετικής οικοδομικής φάσης (Εικ. 17 και 18). Προφανώς οι λίθοι αυτοί διαμόρφωναν τις δυτικές γωνίες της πρώτης φάσης. Η μορφή αυτή συνηθίζεται στη θέση αυτή στους βυζαντινούς ελλαδικούς ναούς, κατ' αρχήν ως κατασκευαστικό στοιχείο, το οποίο όμως κατά το 12ο αιώνα εξελίσσεται σε καθαρά μορφολογικό³³. Οι λίθοι αυτοί δεν συνεχίζονται μέχρι τη στέγη,

αλλά σταματούν στο σημείο που διαφοροποιείται ο τρόπος δομής και από μεγάλους γρανιτένιους ογκολίθους μετατρέπεται σε πλινθοπερίκλειστο σύστημα με μικρότερους πελεκημένους πωρολίθους. Αντίθετα, ολόκληρος ο εξωνάρθηκας, το ανώτερο τμήμα των τοίχων και οι τρούλοι παρουσιάζουν αδιάσπαστη συνέχεια σε όλο το μήκος του κτιρίου, πλην του κωδωνοστασίου (Εικ. 4 και 6). Η διαφοροποίηση καθ' ύψος του υλικού δομής είναι μορφή πολύ συνηθισμένη κατά τα άλλα στη μεσοδυζαντινή αρχιτεκτονική³⁴, άλλωστε παρατηρείται και στον εξωνάρθηκα. Ωστόσο, εξίσου μεγάλη είναι και η διαφοροποίηση ανάμεσα στην τοιχοποιία στην κατώτερη ζώνη της λιτής και του εξωνάρθηκα, ώστε να μπορούμε με βεβαιότητα να μιλήσουμε για διαφορετική φάση.

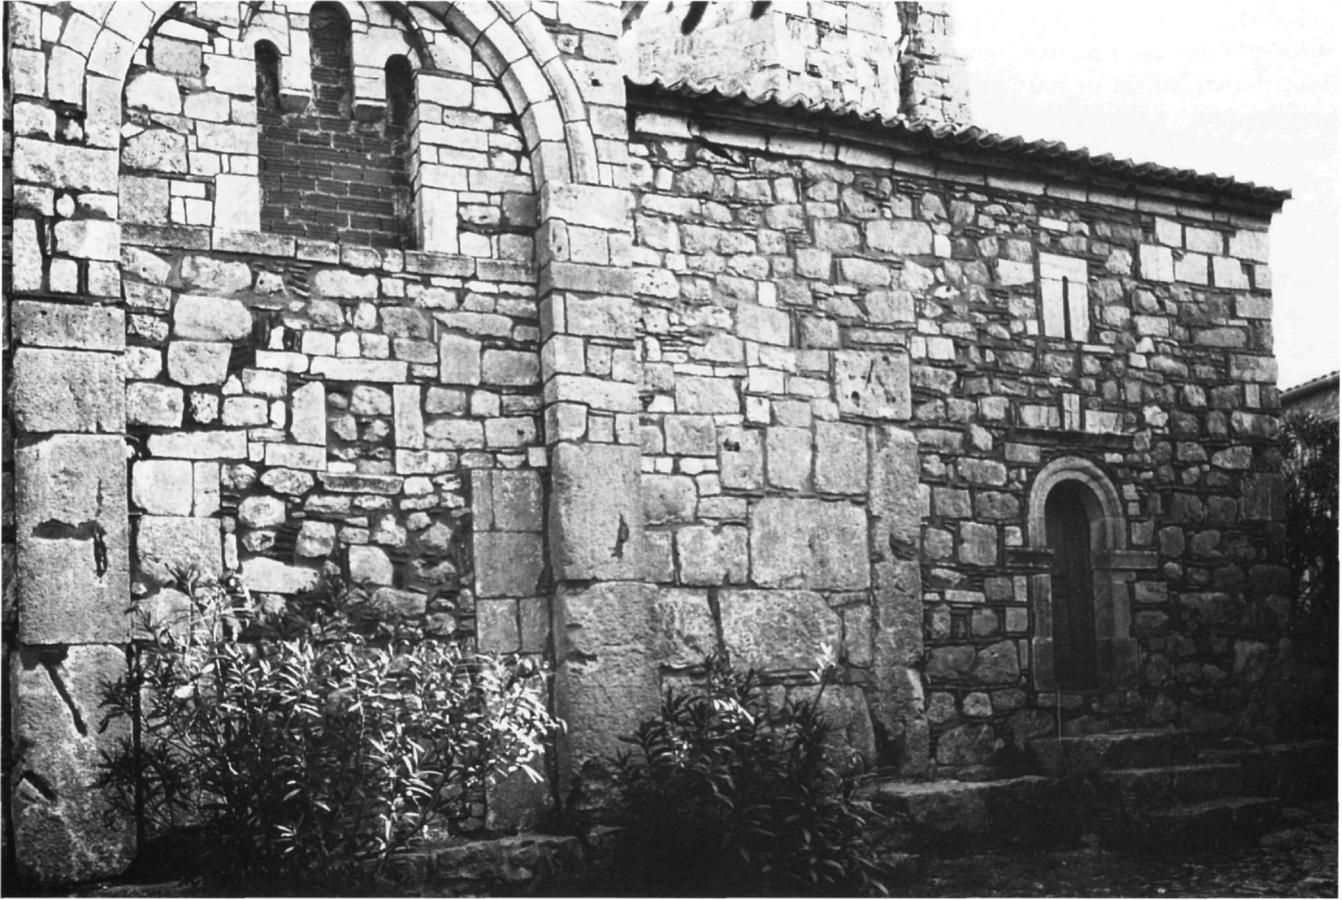
Εικ. 18. Μονή Σαγματά. Καθολικό. Άποψη του δυτικού τμήματος της δόρειας όψης. Διακρίνεται ο κατακόρυφος αρμός και η φραγμένη είσοδος στη λιτή.

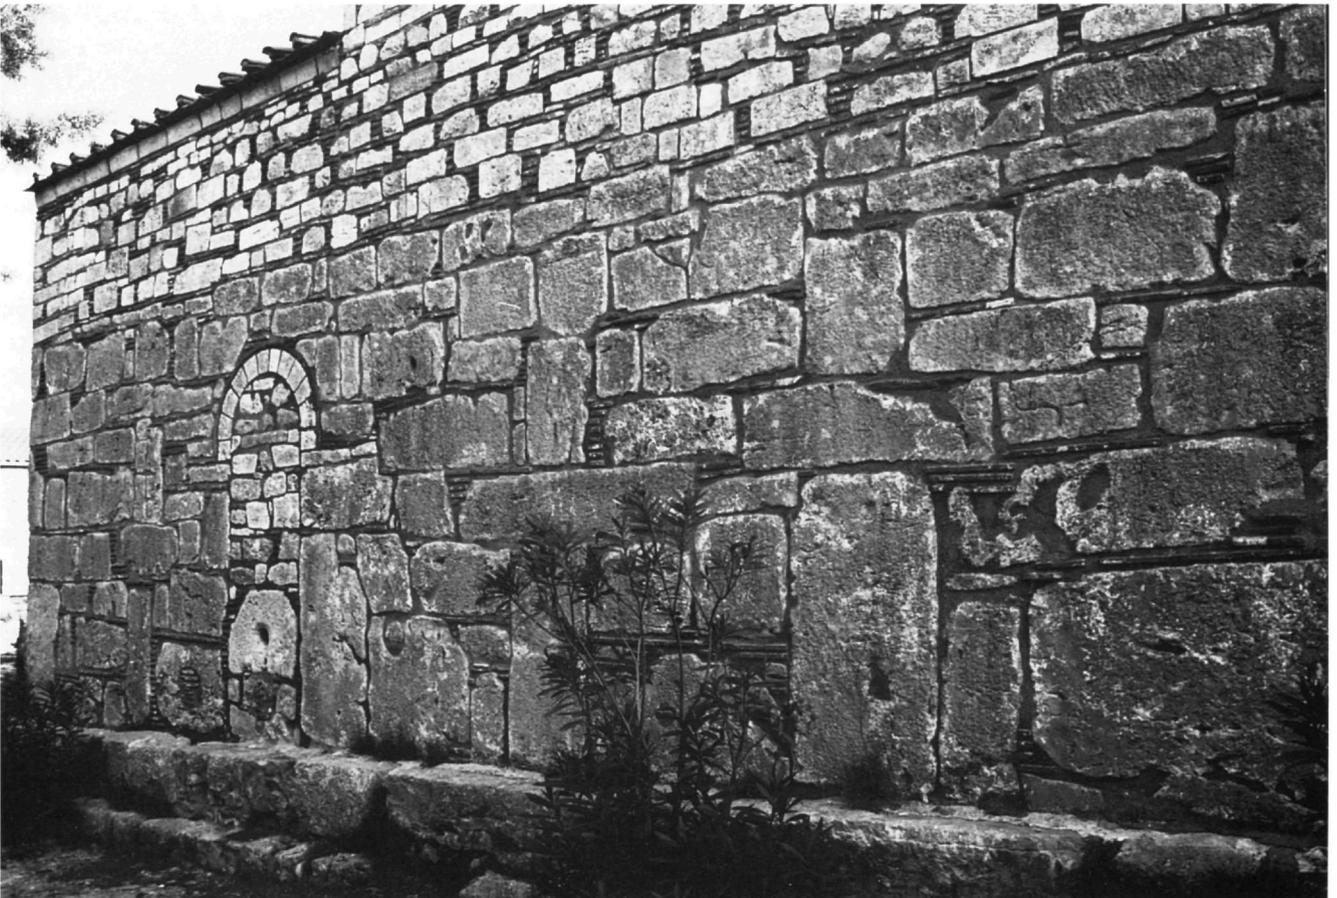
Εικ. 19. Μονή Σαγματά. Καθολικό. Άποψη τμήματος της δόρειας όψης. Διακρίνεται η φραγμένη παλαιότερη πύλη του ιερού.

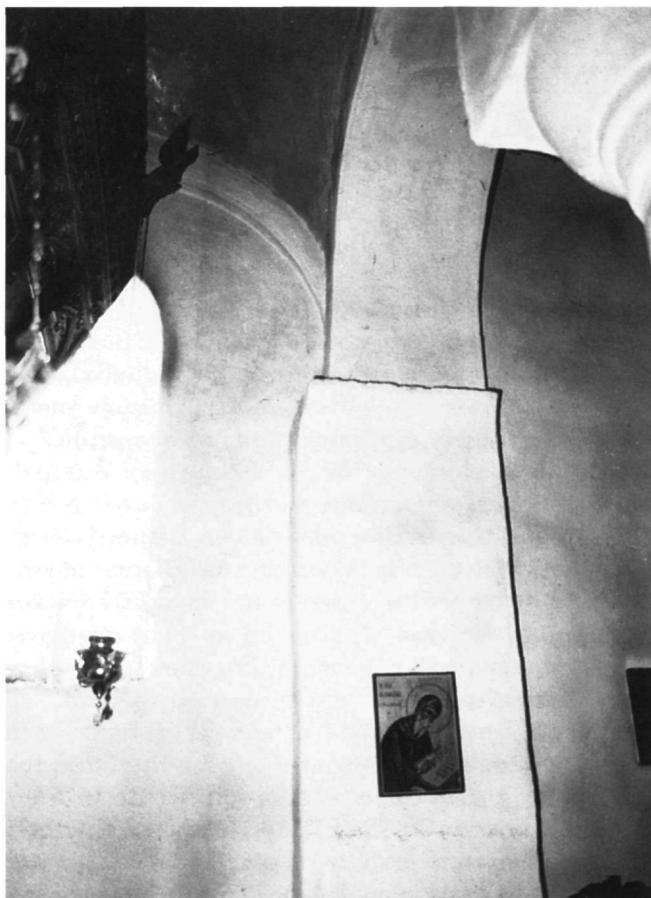
Εικ. 20. Μονή Σαγματά. Καθολικό. Αποψη των γενέσεων των τόξων στον κυρίως ναό.

αλλαγή φάσης στο εξωτερικό, μικρές προεξοχές, κακότεχνες μειώσεις του πάχους της λιθοδομής των παραστάδων (Εικ. 20). Η ακανονιστία των προεξοχών αυτών μας πείθει ότι δεν πρόκειται για μορφολογικό στοιχείο, αλλά για μεταγενέστερη απόφαση για διαφοροποίηση του πλάτους των τόξων. Μάλιστα, στο χώρο του ιερού, στο νότιο τοίχο, η παραστάδα σταματάει απότομα χωρίς καν να υπάρχει το αντίστοιχο τόξο. Η μη απόλυτη συναρμογή της γένεσης και της καμπυλότητας των τόξων άλλωστε, που σε ορισμένα σημεία δείχνουν να οδηγούν σε πεταλόμορφα τόξα⁴³, είναι στοιχείο ενισχυτικό της διαφορετικής φάσης κτισίματος της ανωδομής. Αντίθετα, οι προεξοχές των παραστάδων του εξωνάρθηκα είναι κανονικές, συνειδητά διαμορφωμένες, απολύτως συμβατές και προφανώς σύγχρονες με τις αντίστοιχες στην ίδια θέση των αντηρίδων της νότιας όψης της λιτής.

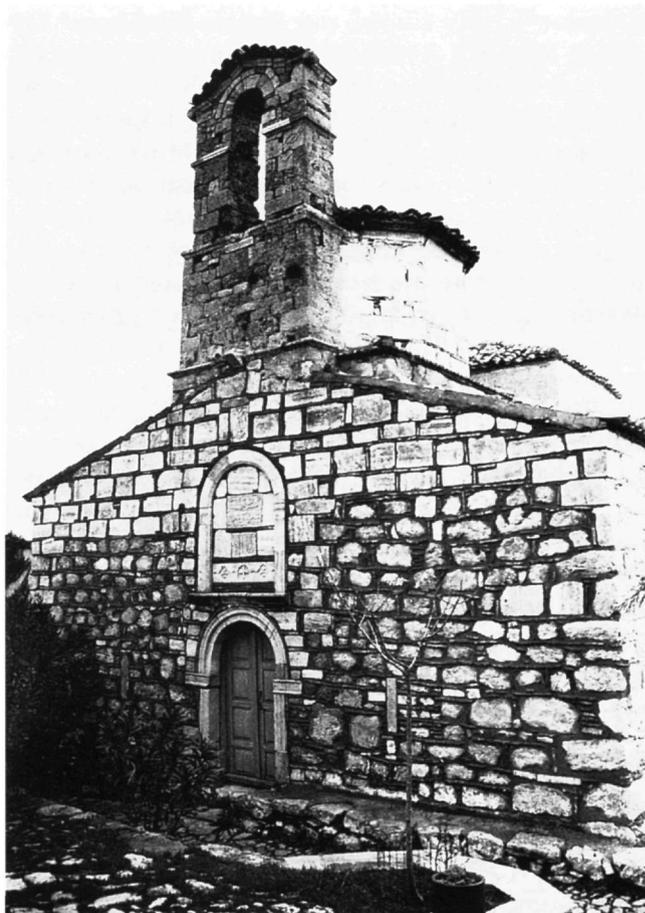
Εικ. 21. Μονή Σαγματά. Καθολικό. Αποψη της δυτικής όψης.

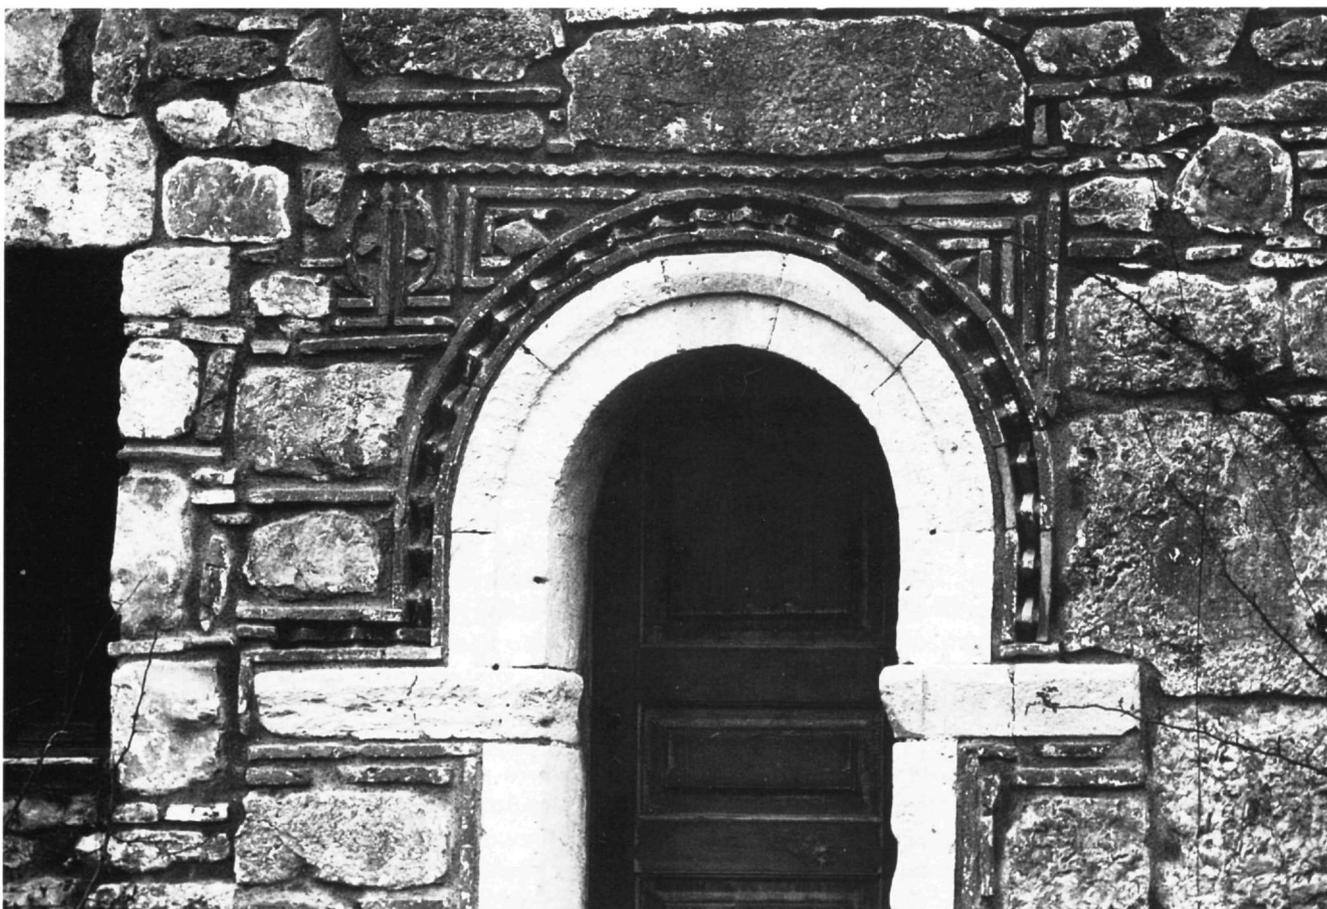
Εικ. 22. Μονή Σαγματά. Λεπτομέρεια από το δυτικό κελλί.

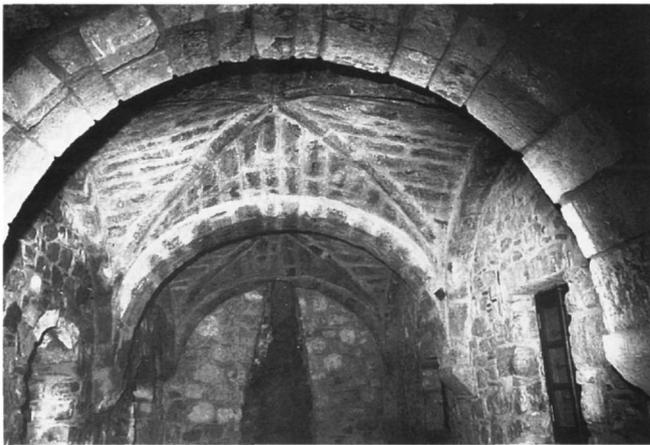
Εικ. 23. Μονή Σαγματά. Άποψη της στέγασης του φωτανάματος.

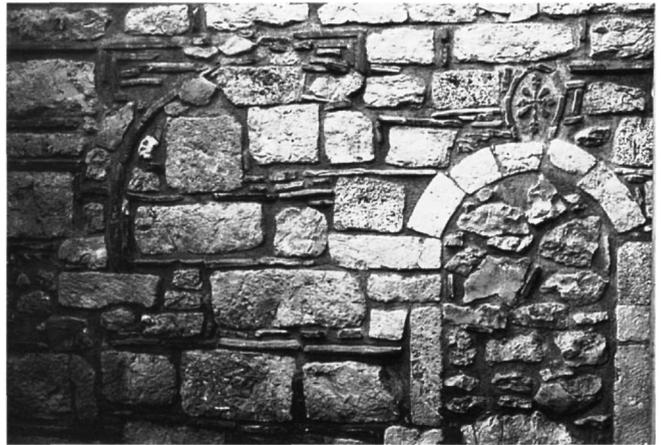
Εικ. 24. Μονή Σαγματά. Άποψη του ανατολικού τοίχου του φωτανάματος.
