Παρατηρήσεις στην οικοδομική ιστορία της
μονής Σαγματά στη Βοιωτία

Σωτήρης ΒΟΓΙΑΤΖΗΣ

Δελτίον ΧΑΕ 18 (1995), Περίοδος Δ' • Σελ. 49-70

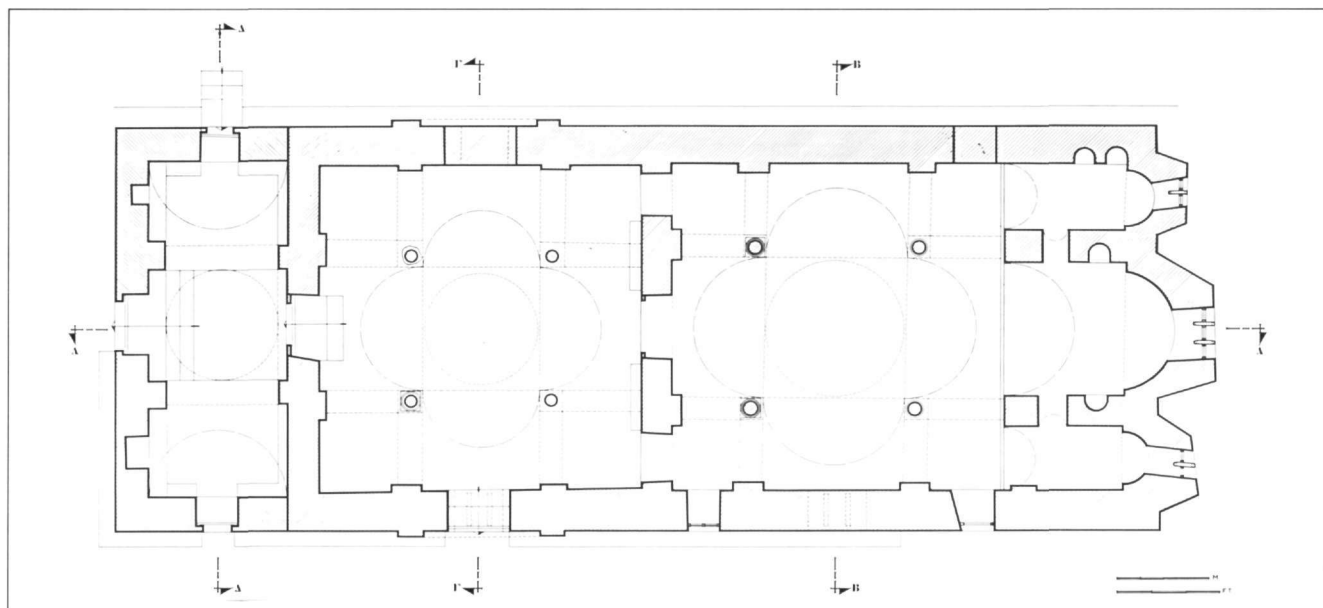
Ειγ. 2. Μονή Σαγματά. Καθολικό. Κάτοψη.

Έχει σχήμα επίμηκες ορθογώνιο, διαστ. 9 x 22,50 μ., και αποτελείται από τον κυρίως ναό, τη λιτή και τον εξωνάρθηκα (Εικ. 1). Η πλήρης περιγραφή και ανάλυ-

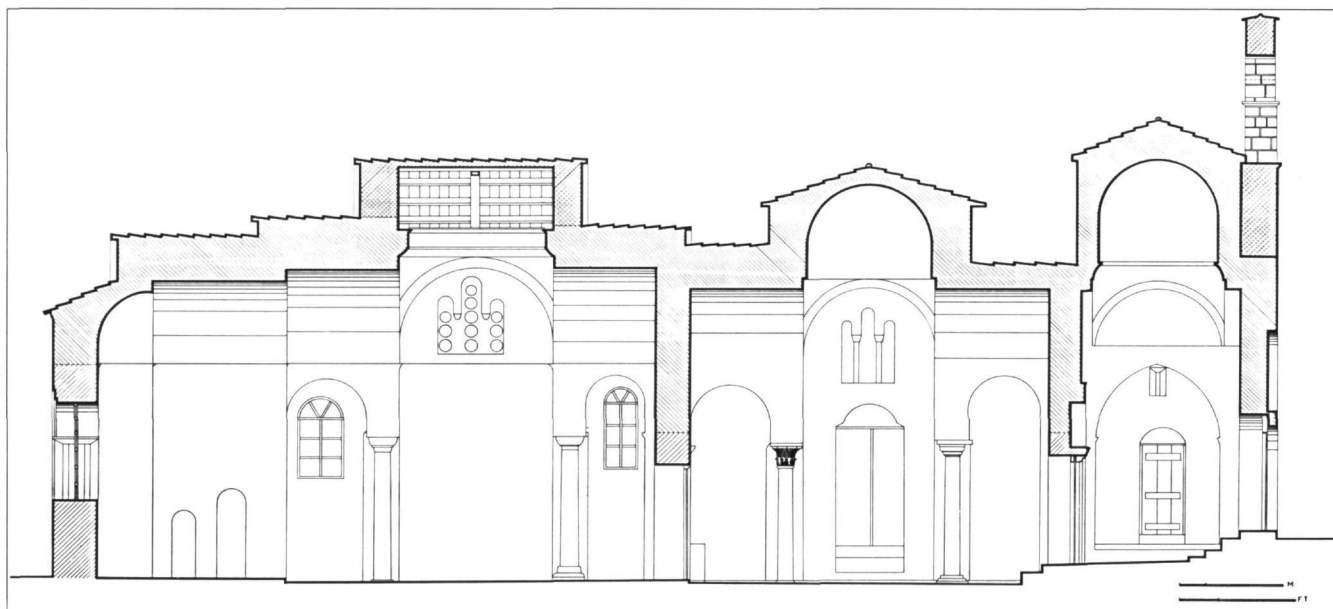
Εικ. 3. Μονή Σαγματά. Καθολικό. Κατά μήκος τομή.

Ο τρούλος του κυρίως ναού του καθολικού κατέρρευσε, μετά από σεισμό, το 1914 και αντικαταστάθηκε από τη σημερινή πρόχειρη δικλινή ξύλινη στέγη (Εικ. 1, 3, 4, 5 και 6). Από εντυχή συγκυρία διασώθηκε μια προγενέστερη της πώσης φωτογραφία, η οποία βρίσκεται στη μονή (Εικ. 8) και η οποία δεν δημοσιεύθηκε από τον Ορλάνδο, μολονότι αναφέρεται στην ύπαρξή της. Σε αυτή, καθώς και σε μετρητικά στοιχεία από το ίδιο το μνημείο, βασίστηκε η γραφική αναπαράσταση του τρούλου²⁰. Η φωτογραφική λήψη έχει γίνει από τη βορειοανατολική πλευρά και απεικονίζει σαφέστατα το μοναστήρι και το καθολικό, καθώς στο σημείο αυτό διακόπτεται η πτέρυγα των κελιών που το περιβάλλει. Από αυτή γίνεται αμέσως αντιληπτό ότι ο τρούλος είχε μέτριου ύψους οκταγωνικό τύμπανο, το οποίο χωριζόταν σε δύο οριζόντιες ζώνες και καλυπτόταν από πυραμιδοειδή κεραμοσκεπή στέγη. Στις τέσσερις γωνίες χαμηλές τριγωνικές στέγες καλύπτουν τα σφαιρικά τρίγωνα. Οι βάσεις τους σώζονται ανέπαφες και έχουν ενσωματωθεί στη σημερινή δικλινή στέγη.

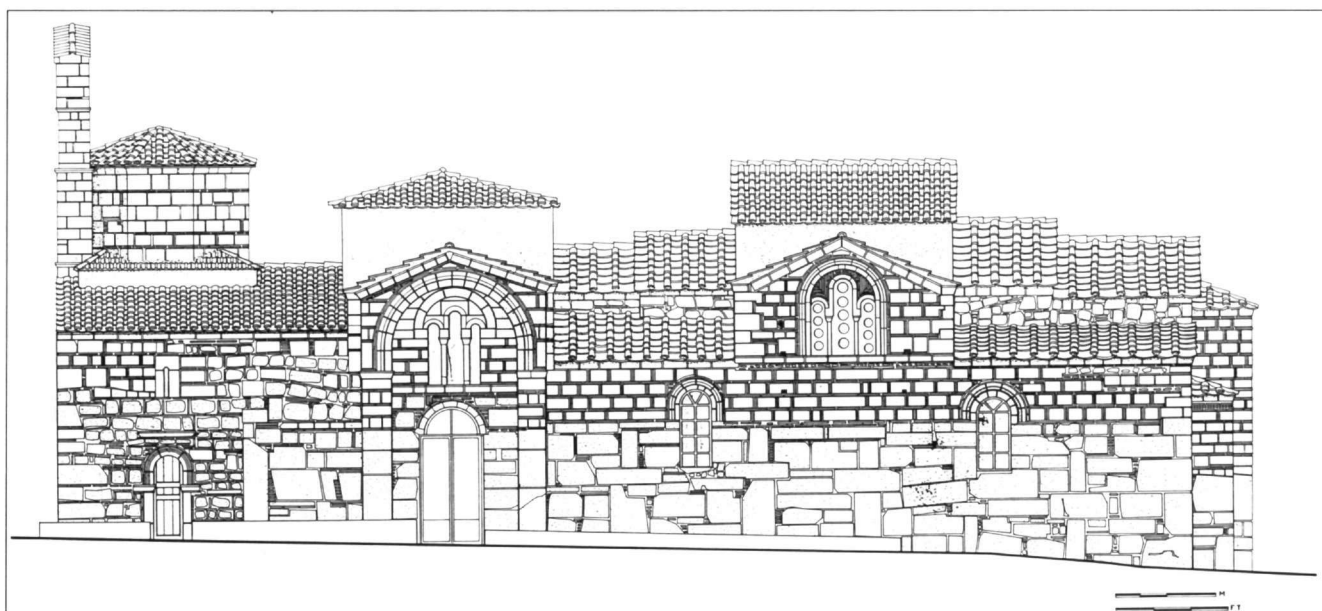
Εικ. 4. Μονή Σαγματά. Καθολικό. Νότια όψη.

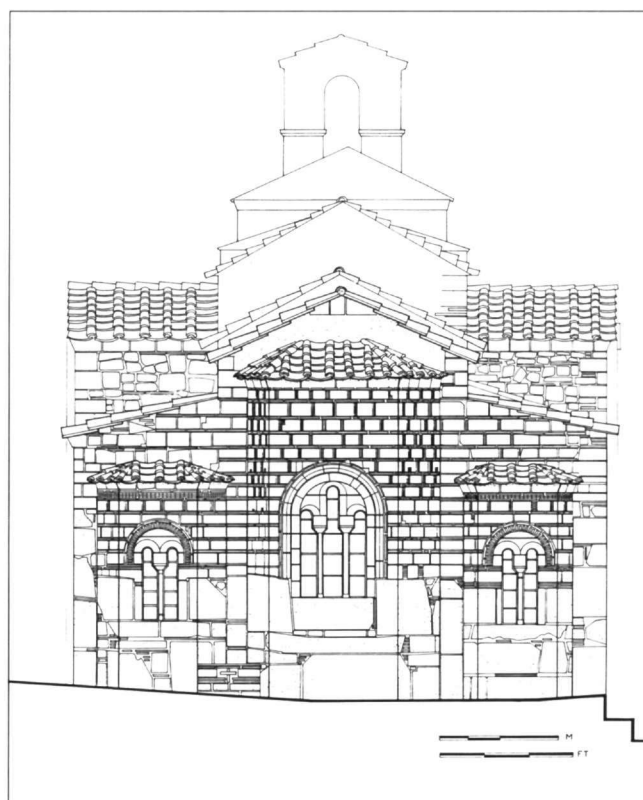
Εικ. 5. Μονή Σαγματά. Καθολικό. Ανατολική όψη.

μάτων των παραθύρων που είναι λαξευμένα σε πωρόλιθο. Κεραμικά κοσμήματα υπάρχουν ελάχιστα: οδοντωτές ταινίες στο άνω μέρος των κογχών των παραθύρων στην ανατολική όψη και ένα ακόμη κεραμοπλαστικό κόσμημα στη νότια όψη, το οποίο αποτελείται από τέσσερα καμπύλα οξύληκτα τούβλα, τοποθετημένα σε ωσειδή σχηματισμό (Εικ. 14), και στο οποίο κανένας από τους προηγούμενους μελετητές δεν έχει αναφερθεί. Τα τούβλα αυτά μπορούν να χαρακτηριστούν κουφίζοντα, γεγονός που τα χρονολογεί στον 11ο γενικώς αιώνα. Δυστυχώς δεν υπάρχουν πλέον σήμερα τα τρία έγκοπτα τούβλα, που διέκριναν ο Ορλάνδος και ο Megaw, στα οποία και στήριζαν σε μεγάλο βαθμό τη χρονολόγηση του μνημείου¹⁵. Αντίθετα ο Megaw δεν αναφέρει καθόλου τις οδοντωτές ταινίες (Εικ. 5), τις οποίες όμως περιγράφει ο Ορλάνδος.

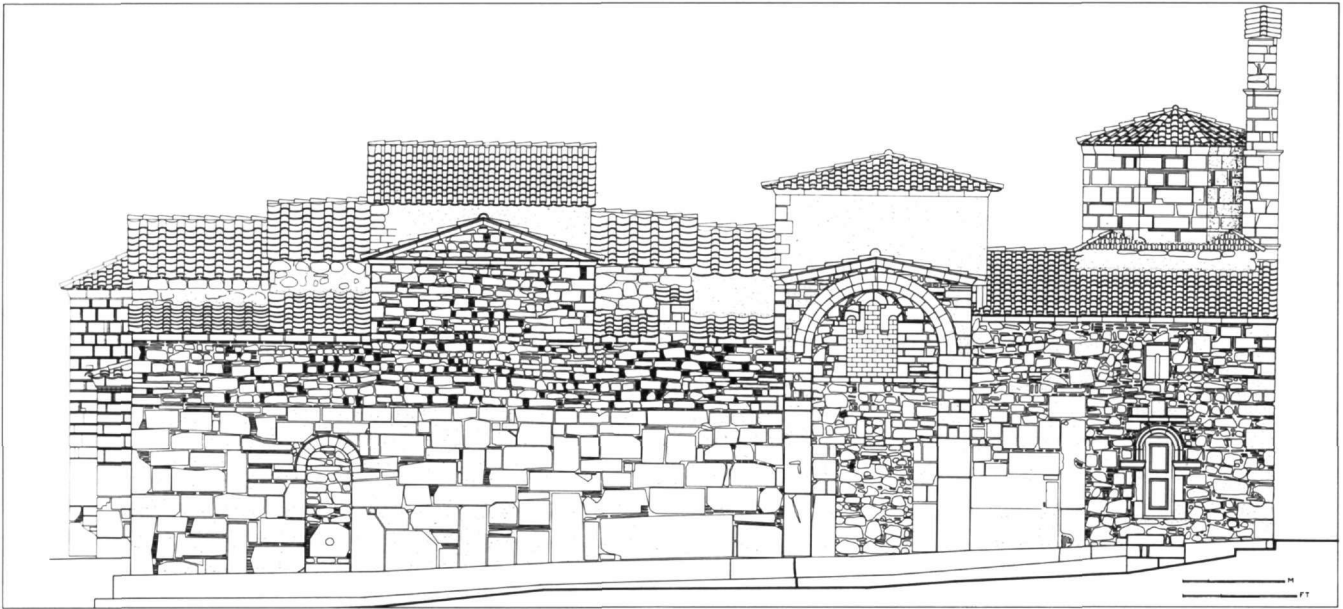
Εικ. 6. Μονή Σαγματά. Καθολικό. Βόρεια όψη.

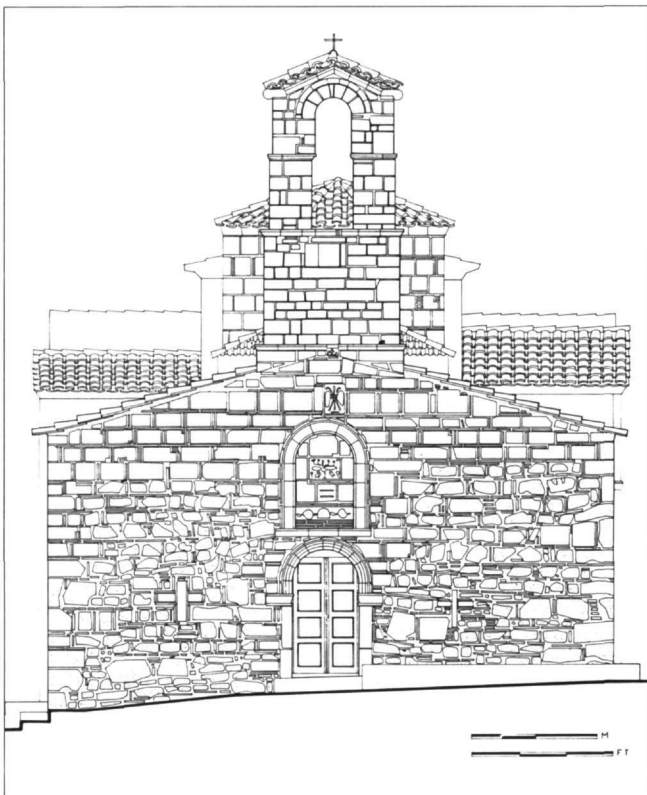
Εικ. 7. Μονή Σαγματά. Καθολικό. Δυτική όψη.

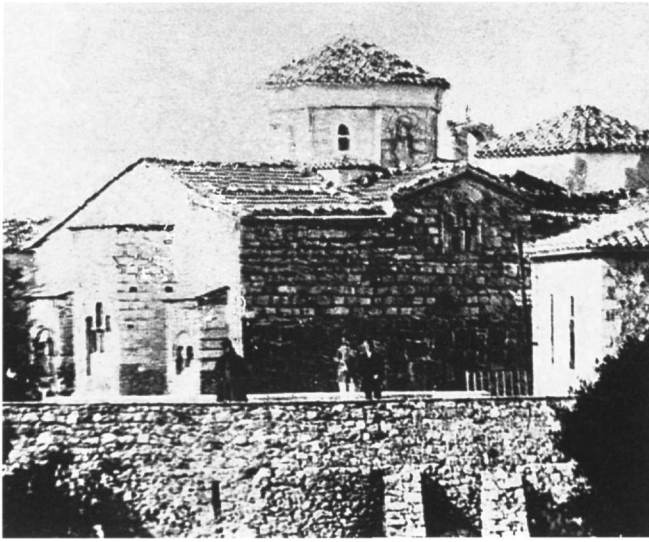
Εικ. 8. Μονή Σαγματά. Καθολικό. Λεπτομέρεια από φωτογραφία πριν από την κατάρρευση του τρούλου το 1914.

Η οριζόντια διάσταση των οκτώ μονόλοβων παραθύρων μπορεί να υπολογιστεί και αναλογικά κατά προσέγγιση από τη φωτογραφία, αλλά τη θεωρήσαμε 0,30

μ., όπως όλων των λοβών των παραθύρων που διατηρούνται ανέπαφα. Επίσης, κατά προσέγγιση μπορεί να υπολογιστεί και το ύψος τους. Τα παράθυρα των διαγώνιων πλευρών είναι μικρότερου ύψους από τα άλλα, αφού στη θέση αυτή καταλήγει η στέγη των σφαιρικών τριγώνων. Ακόμη, στη φωτογραφία διακρίνεται το διπλό αψίδωμα που περιβάλλει το κάθε παράθυρο. Θεωρήσαμε ότι το εσωτερικό αψίδωμα εισέχει ελαφρά, πράγμα που δεν διακρίνεται στη φωτογραφία, αλλά ταιριάζει με τα υπόλοιπα του μνημείου. Το εξωτερικό αψίδωμα σταματά στη γένεση του τόξου του παραθύρου. Το πλάτος των αψιδωμάτων πρέπει να είναι όμοιο με αυτό των αντίστοιχων στα άλλα παράθυρα του ναού, θεωρήσαμε δε ότι και αυτά φέρουν περιμετρικά πλινθία. Στο σχέδιο της Εικ. 11 απεικονίζεται η γραφική αποκατάσταση του τρούλου με τη μορφή που είχε πριν από την κατάρρευση του 1914.

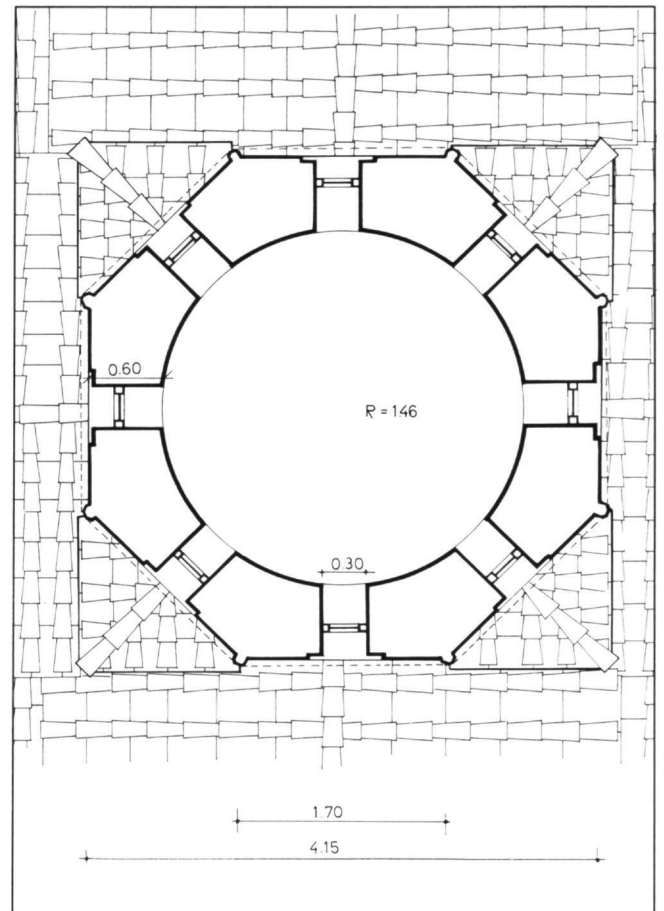
Εικ. 9. Μονή Σαγματά. Καθολικό. Γραφική αναπαράσταση της κάτοψης του τρούλου του κυρίως ναού.

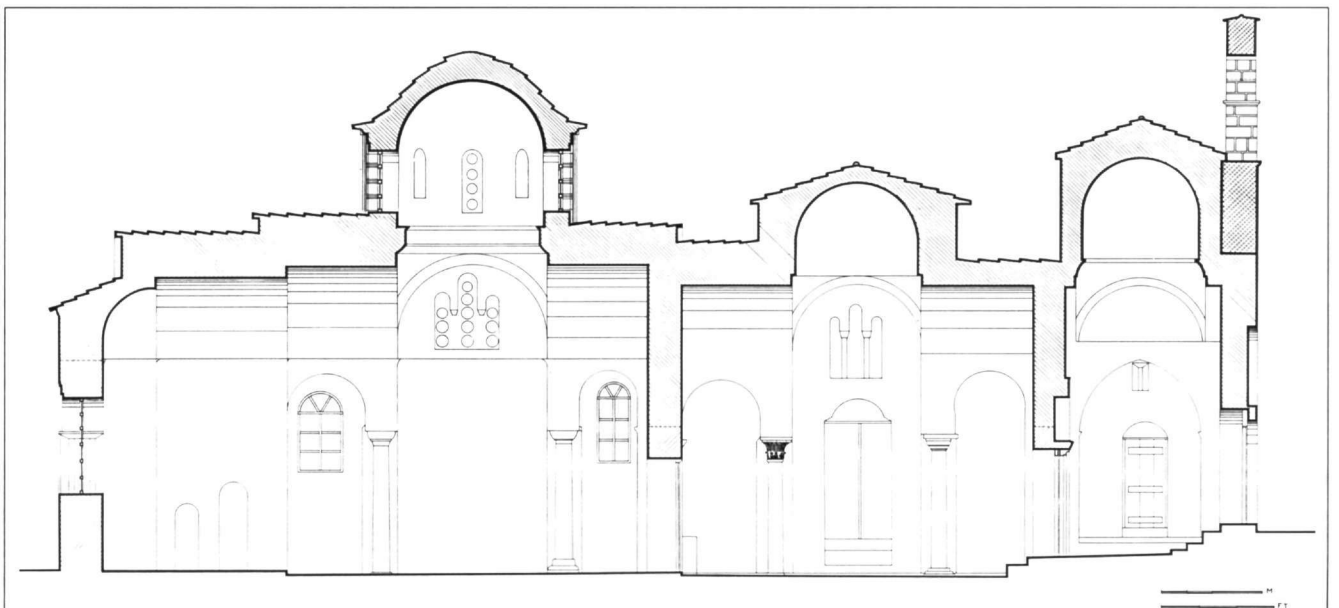
Εικ. 10. Μονή Σαγματά. Καθολικό. Πρόταση γραφικής αποκατάστασης της κατά μήκος τομής.

Δεν γνωρίζουμε εάν η υπερύψωση έγινε με την προσθήκη μπάζων πάνω από την πρώτη ασπίδα ή εάν ξαναχτίστηκε ο θόλος σε ψηλότερο επίπεδο, αλλά επιλέχθηκε η πρώτη λύση ως πιθανότερη για τη γραφική αναπαράσταση (Εικ. 10).

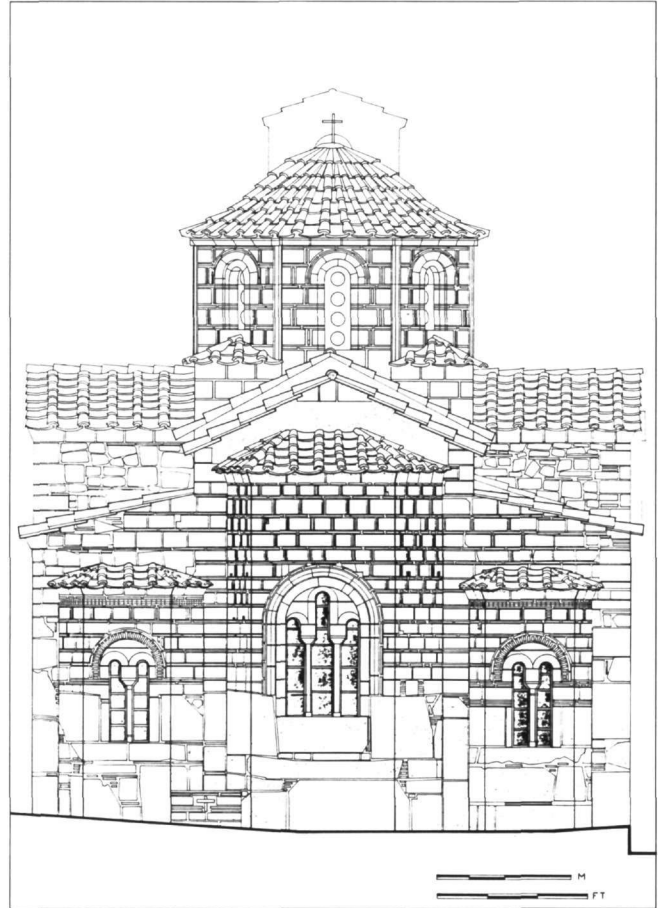
Εικ. 12. Μονή Σαγματά. Καθολικό. Πρόταση γραφικής αποκατάστασης της ανατολικής όψης.

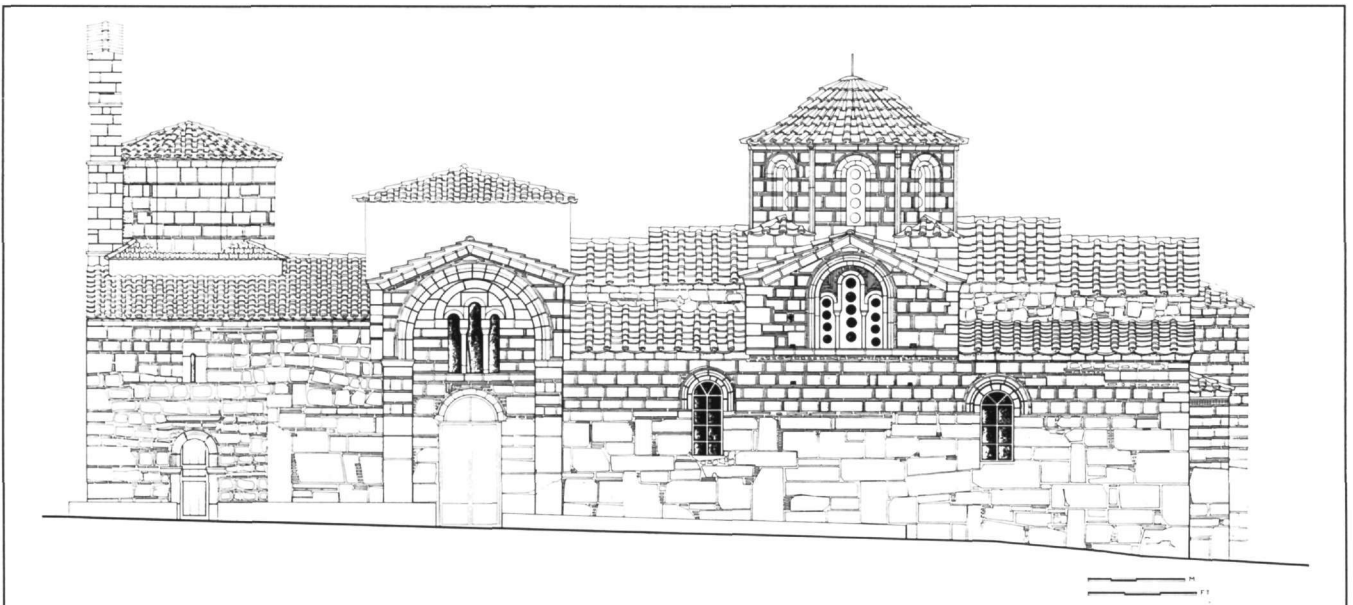
Εικ. 13. Μονή Σαγματά. Καθολικό. Πρόταση γραφικής αποκατάστασης της νότιας όψης.

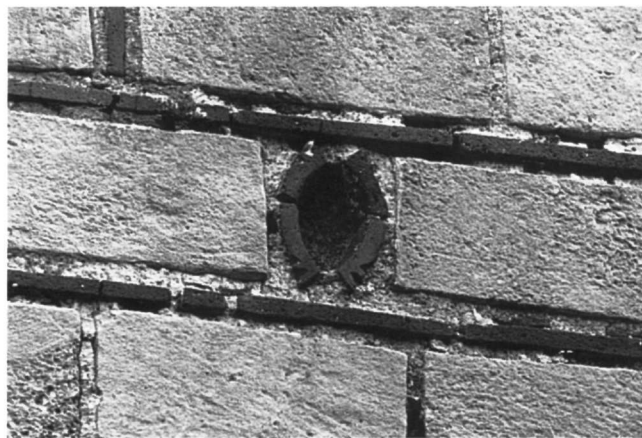
Εικ. 14. Μονή Σαγματά. Καθολικό. Κεραμοπλαστικό κόσμημα στο νότιο τοίχο.

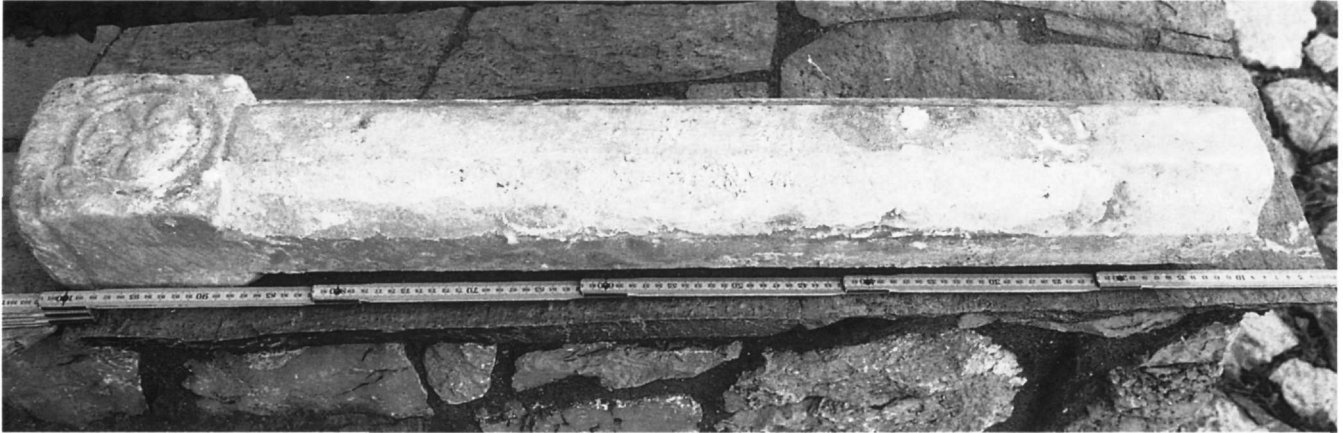
Εικ. 15. Μονή Σαγματά. Καθολικό. Κιονίσκος τυμπάνου τρούλου.

της πρόθεσης και του διακονικού, τα οποία φέρουν περιμετρική οδοντωτή ταινία. Στις ακμές της κάτω ζώνης διακρίνονται κιονίσκοι διαφορετικής υφής από την υπόλοιπη δομή του τυμπάνου και όχι συμφυείς, προφανώς μαρμάρινοι ή πώρινοι, καθώς και οριζόντιος πώρινος λοξόμητος κοσμητής, ο οποίος χωρίζει τις δύο ζώνες και ο οποίος δεν πρέπει να ήταν διαφορετικός από τους υπόλοιπους στα γείσα των στεγών του μνημείου.

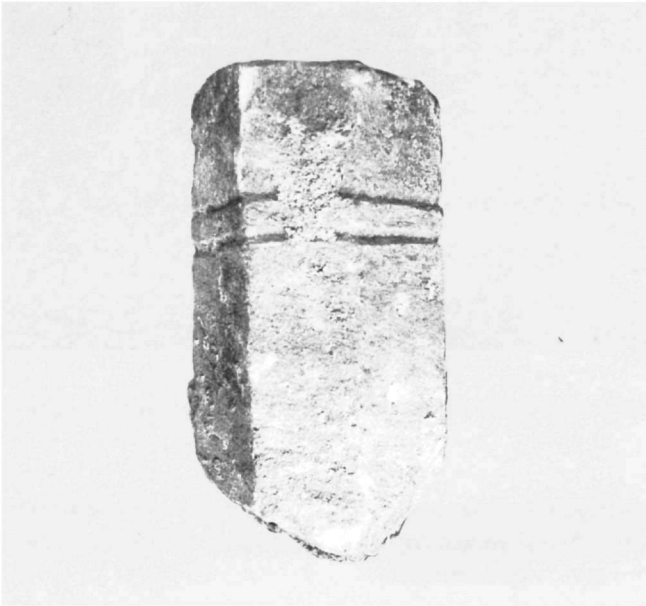
Εικ. 16. Μονή Σαγματά. Καθολικό. Κιονίσκος τυμπάνου τρούλου.

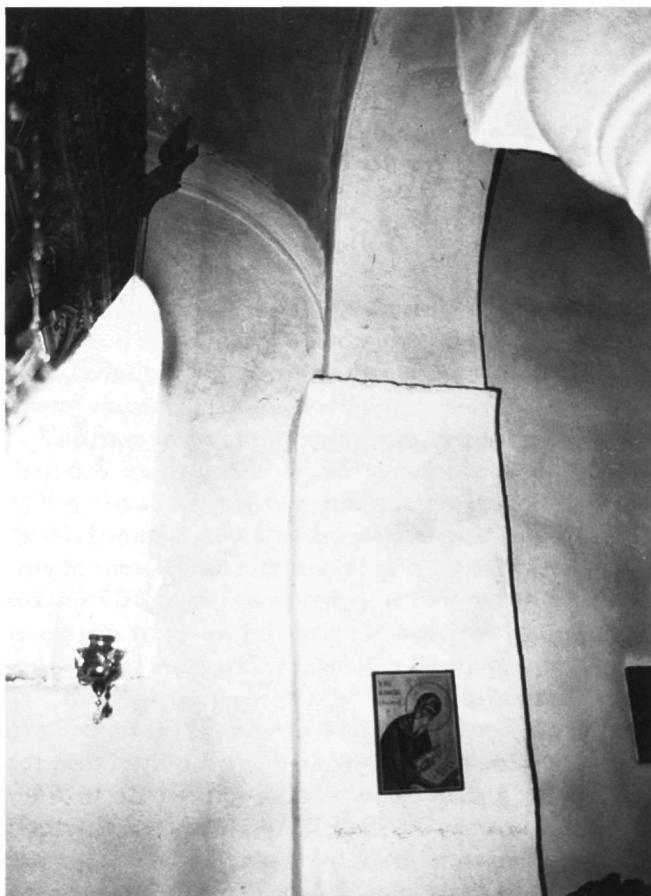
Εικ. 20. Μονή Σαγματά. Καθολικό. Αποψη των γενέσεων των τόξων στον κυρίως ναό.

αλλαγή φάσης στο εξωτερικό, μικρές προεξοχές, κακότεχνες μειώσεις του πάχους της λιθοδομής των παραστάδων (Εικ. 20). Η ακανονιστία των προεξοχών αυτών μας πείθει ότι δεν πρόκειται για μορφολογικό στοιχείο, αλλά για μεταγενέστερη απόφαση για διαφοροποίηση του πλάτους των τόξων. Μάλιστα, στο χώρο του ιερού, στο νότιο τοίχο, η παραστάδα σταματάει απότομα χωρίς καν να υπάρχει το αντίστοιχο τόξο. Η μη απόλυτη συναρμογή της γένεσης και της καμπυλότητας των τόξων άλλωστε, που σε ορισμένα σημεία δείχνουν να οδηγούν σε πεταλόμορφα τόξα⁴³, είναι στοιχείο ενισχυτικό της διαφορετικής φάσης κτισίματος της ανωδομής. Αντίθετα, οι προεξοχές των παραστάδων του εξωνάρθηκα είναι κανονικές, συνειδητά διαμορφωμένες, απολύτως συμβατές και προφανώς σύγχρονες με τις αντίστοιχες στην ίδια θέση των αντηρίδων της νότιας όψης της λιτής.

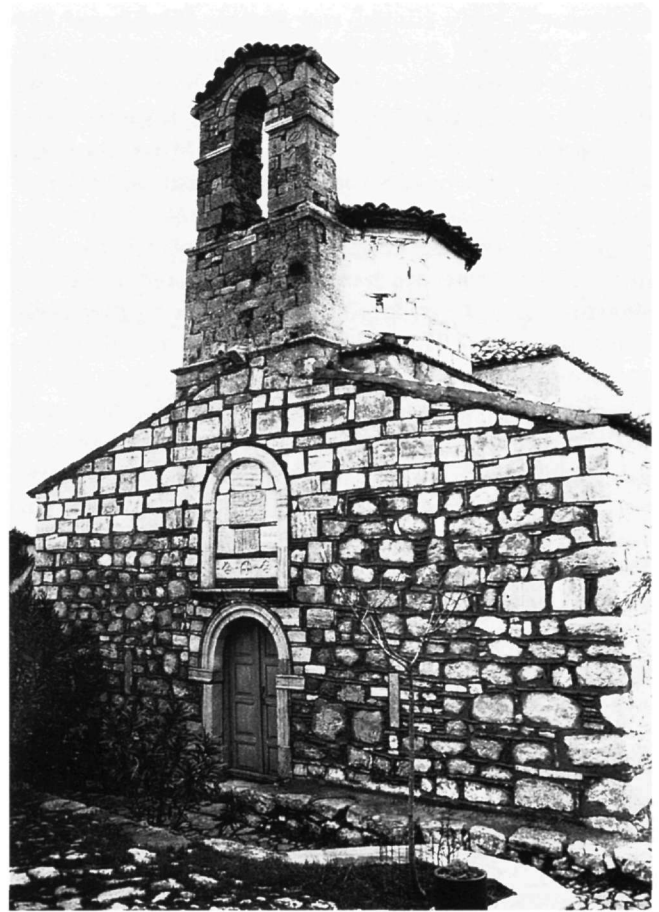
Εικ. 21. Μονή Σαγματά. Καθολικό. Αποψη της δυτικής όψης.

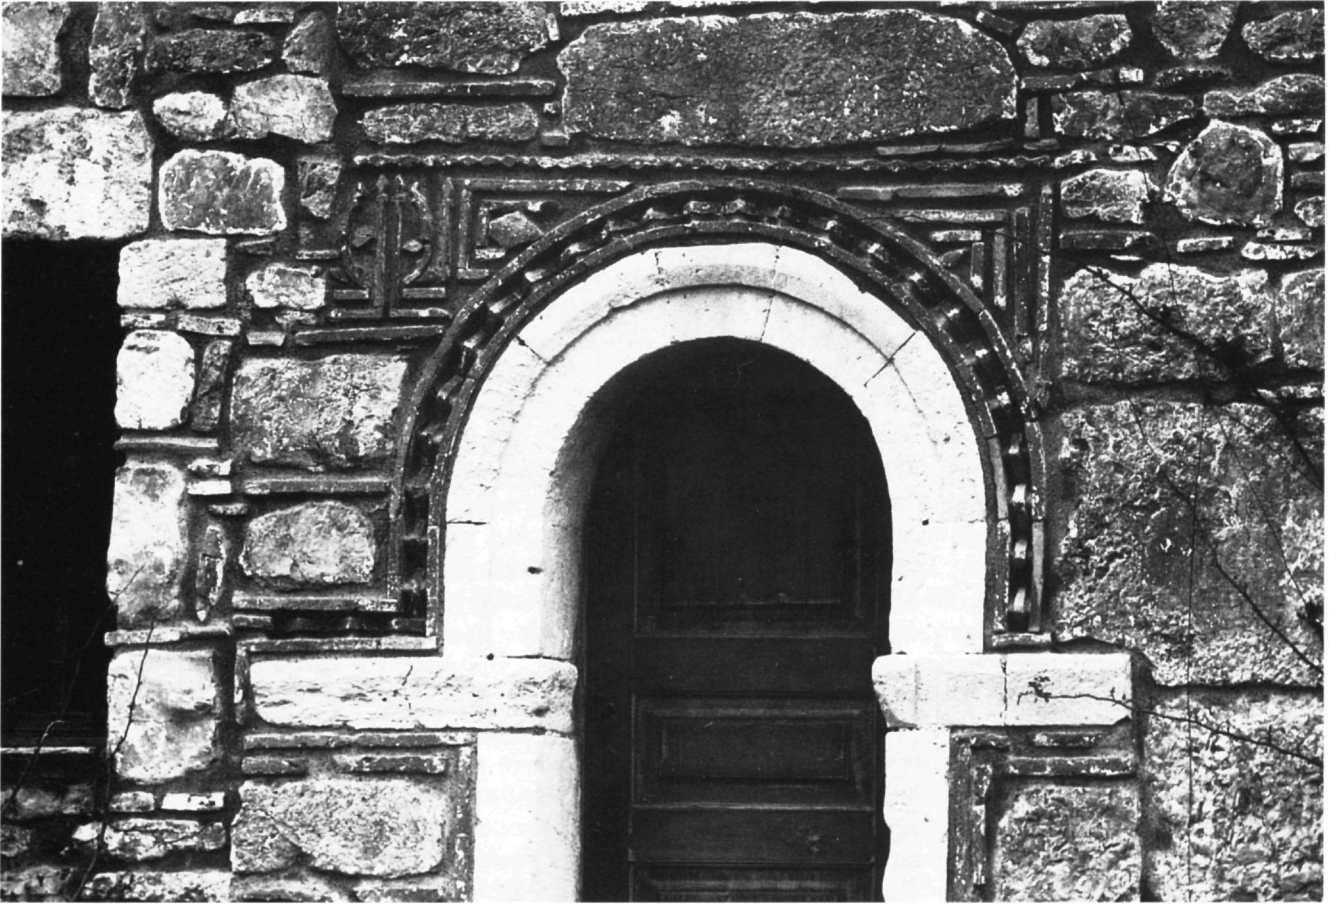
Εικ. 22. Μονή Σαγματά. Λεπτομέρεια από το δυτικό κελλί.

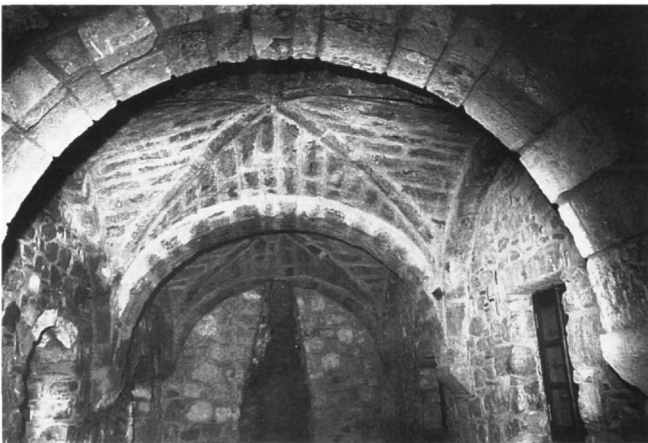
Εικ. 23. Μονή Σαγματά. Άποψη της στέγασης του φωτανάματος.

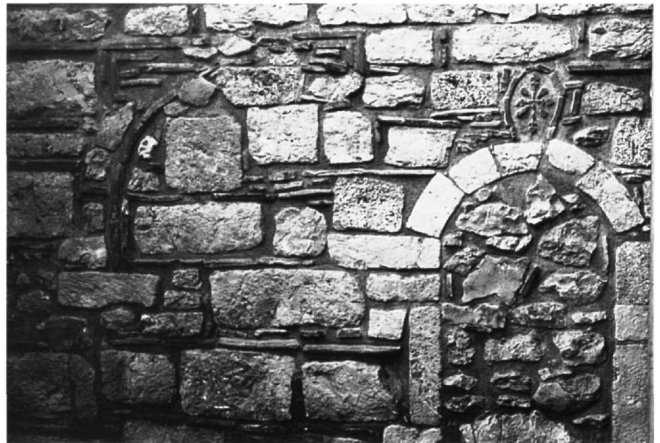
Εικ. 24. Μονή Σαγματά. Άποψη του ανατολικού τοίχου του φωτανάματος.
