Δελτίον ΧΑΕ 18 (1995), Περίοδος Δ'

Παρατηρήσεις στην οικοδομική ιστορία της
μονής Σαγματά στη Βοιωτία

Σωτήρης ΒΟΓΙΑΤΖΗΣ

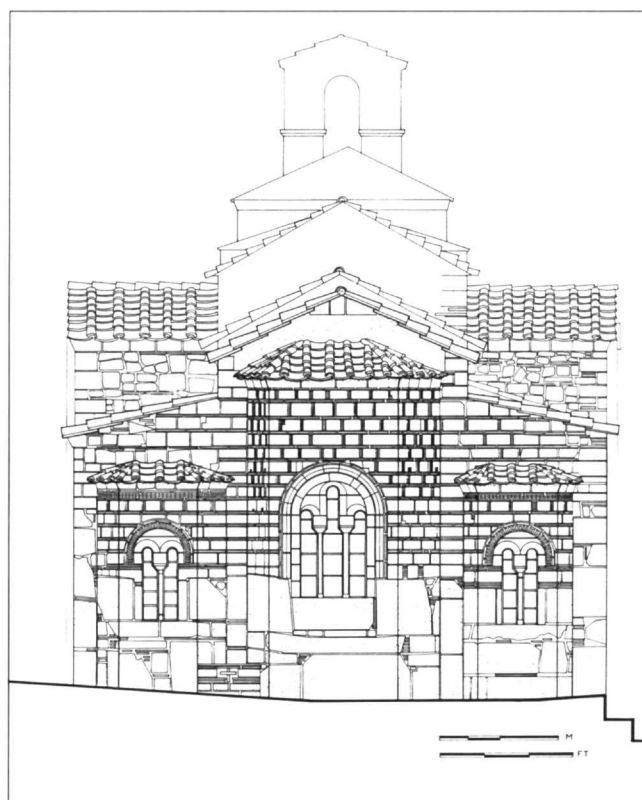
Εικ. 5. Μονή Σαγματά. Καθολικό. Ανατολική όψη.

μάτων των παραθύρων που είναι λαξευμένα σε πωρόλιθο. Κεραμικά κοσμήματα υπάρχουν ελάχιστα: οδοντωτές ταινίες στο άνω μέρος των κογχών των παραθύρων στην ανατολική όψη και ένα ακόμη κεραμοπλαστικό κόσμημα στη νότια όψη, το οποίο αποτελείται από τέσσερα καμπύλα οξύληκτα τούβλα, τοποθετημένα σε ωσειδή σχηματισμό (Εικ. 14), και στο οποίο κανένας από τους προηγούμενους μελετητές δεν έχει αναφερθεί. Τα τούβλα αυτά μπορούν να χαρακτηριστούν κουφίζοντα, γεγονός που τα χρονολογεί στον 11ο γενικώς αιώνα. Δυστυχώς δεν υπάρχουν πλέον σήμερα τα τρία έγκοπτα τούβλα, που διέκριναν ο Ορλάνδος και ο Megaw, στα οποία και στήριζαν σε μεγάλο βαθμό τη χρονολόγηση του μνημείου¹⁵. Αντίθετα ο Megaw δεν αναφέρει καθόλου τις οδοντωτές ταινίες (Εικ. 5), τις οποίες όμως περιγράφει ο Ορλάνδος.

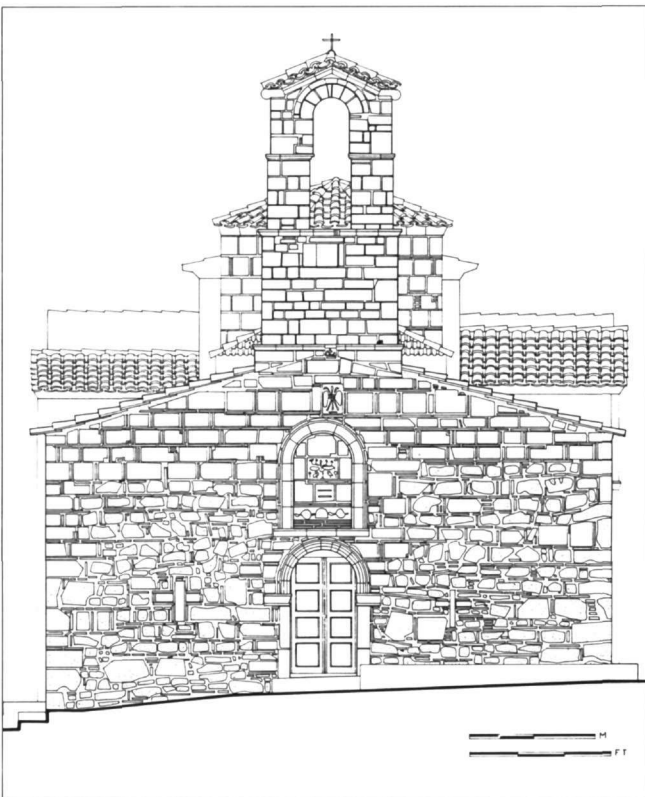
Εικ. 7. Μονή Σαγματά. Καθολικό. Δυτική όψη.

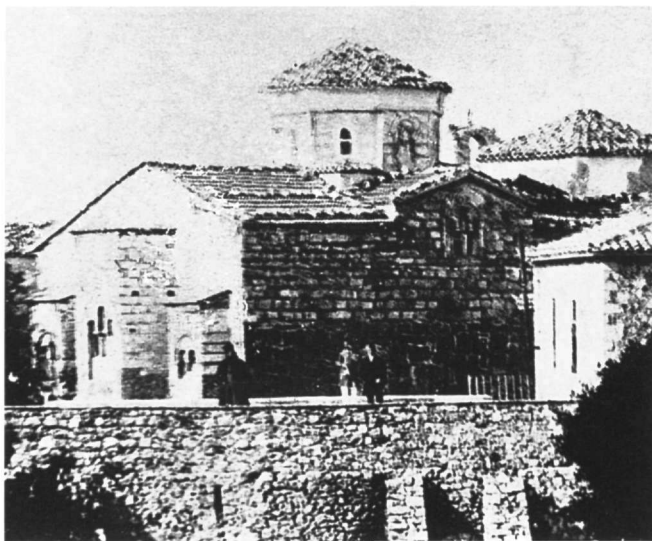
Εικ. 8. Μονή Σαγματά. Καθολικό. Λεπτομέρεια από φωτογραφία πριν από την κατάρρευση του τρούλου το 1914.

Η οριζόντια διάσταση των οκτώ μονόλοβων παραθύρων μπορεί να υπολογιστεί και αναλογικά κατά προσέγγιση από τη φωτογραφία, αλλά τη θεωρήσαμε 0,30

μ., όπως όλων των λοβών των παραθύρων που διατηρούνται ανέπαφα. Επίσης, κατά προσέγγιση μπορεί να υπολογιστεί και το ύψος τους. Τα παράθυρα των διαγώνιων πλευρών είναι μικρότερου ύψους από τα άλλα, αφού στη θέση αυτή καταλήγει η στέγη των σφαιρικών τριγώνων. Ακόμη, στη φωτογραφία διακρίνεται το διπλό αψίδωμα που περιβάλλει το κάθε παράθυρο. Θεωρήσαμε ότι το εσωτερικό αψίδωμα εισέχει ελαφρά, πράγμα που δεν διακρίνεται στη φωτογραφία, αλλά ταιριάζει με τα υπόλοιπα του μνημείου. Το εξωτερικό αψίδωμα σταματά στη γένεση του τόξου του παραθύρου. Το πλάτος των αψιδωμάτων πρέπει να είναι όμοιο με αυτό των αντίστοιχων στα άλλα παράθυρα του ναού, θεωρήσαμε δε ότι και αυτά φέρουν περιμετρικά πλινθία. Στο σχέδιο της Εικ. 11 απεικονίζεται η γραφική αποκατάσταση του τρούλου με τη μορφή που είχε πριν από την κατάρρευση του 1914.

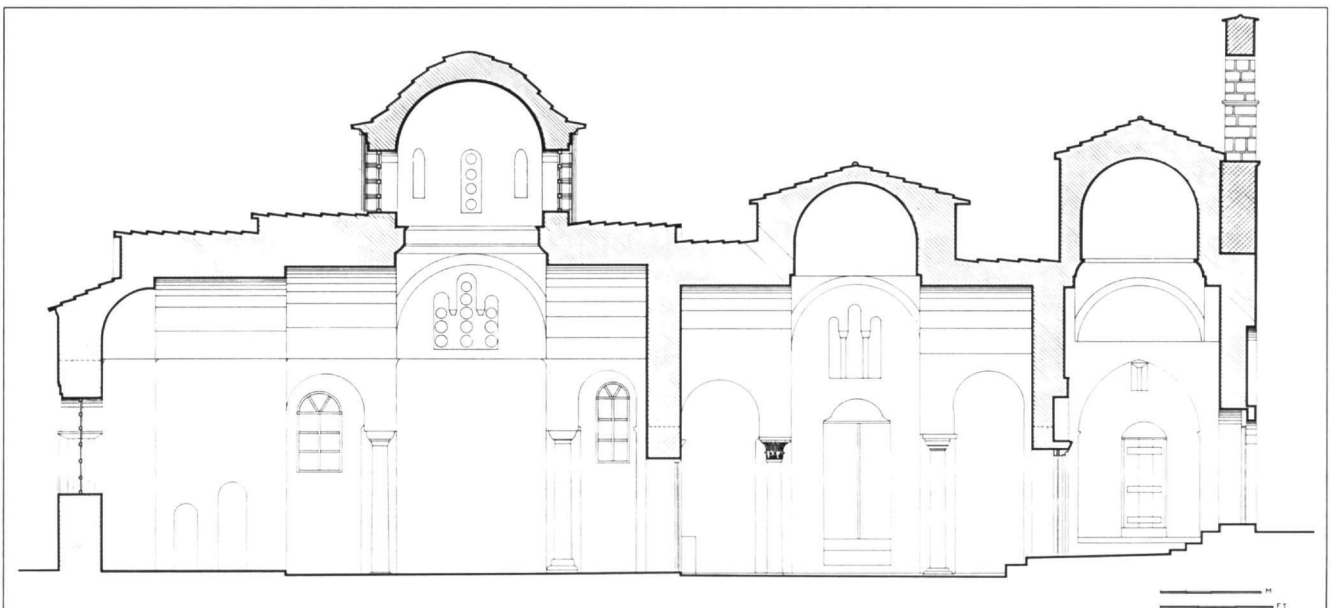
Εικ. 10. Μονή Σαγματά. Καθολικό. Πρόταση γραφικής αποκατάστασης της κατά μήκος τομής.

Δεν γνωρίζουμε εάν η υπερύψωση έγινε με την προσθήκη μπάζων πάνω από την πρώτη ασπίδα ή εάν ξαναχτίστηκε ο θόλος σε ψηλότερο επίπεδο, αλλά επιλέχθηκε η πρώτη λύση ως πιθανότερη για τη γραφική αναπαράσταση (Εικ. 10).

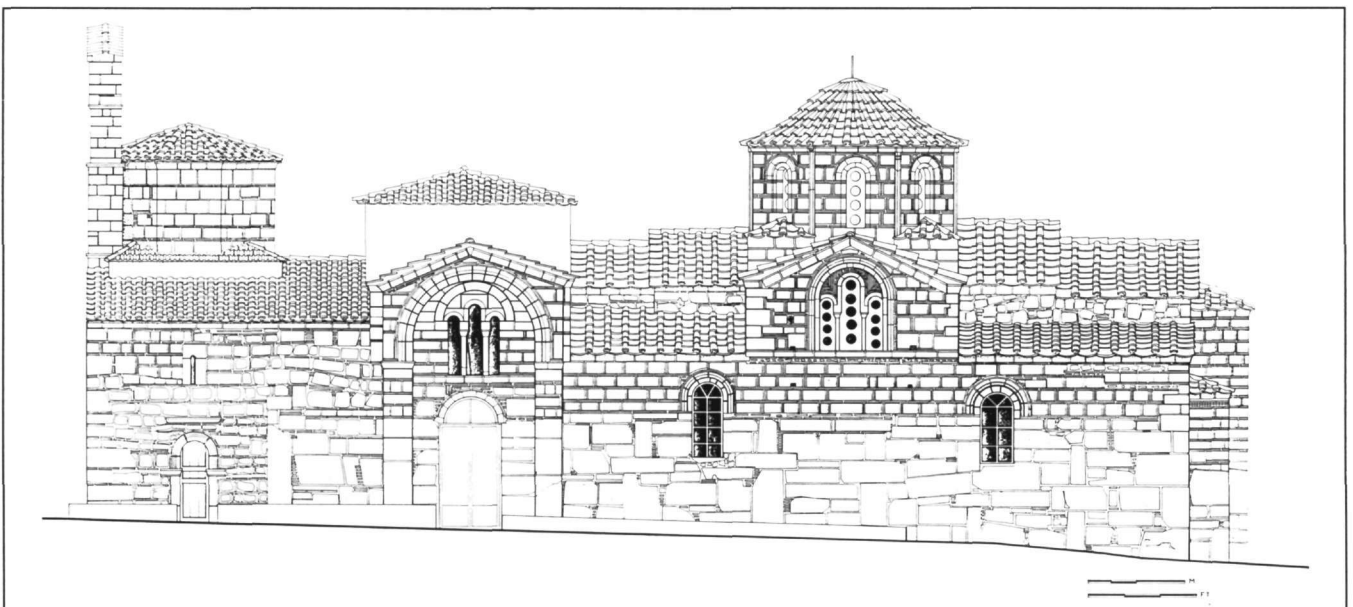
Εικ. 13. Μονή Σαγματά. Καθολικό. Πρόταση γραφικής αποκατάστασης της νότιας όψης.

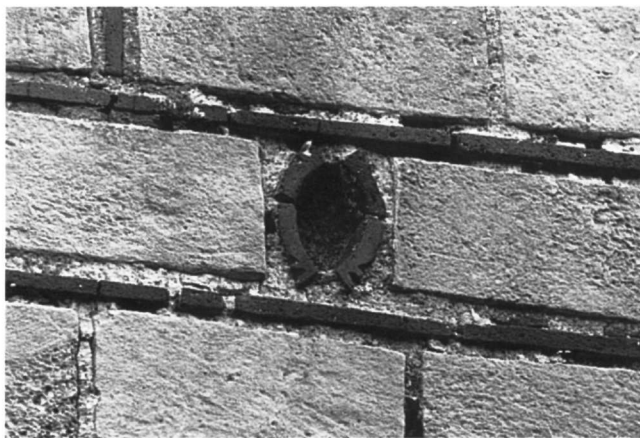
Εικ. 14. Μονή Σαγματά. Καθολικό. Κεραμοπλαστικό κόσμημα στο νότιο τοίχο.

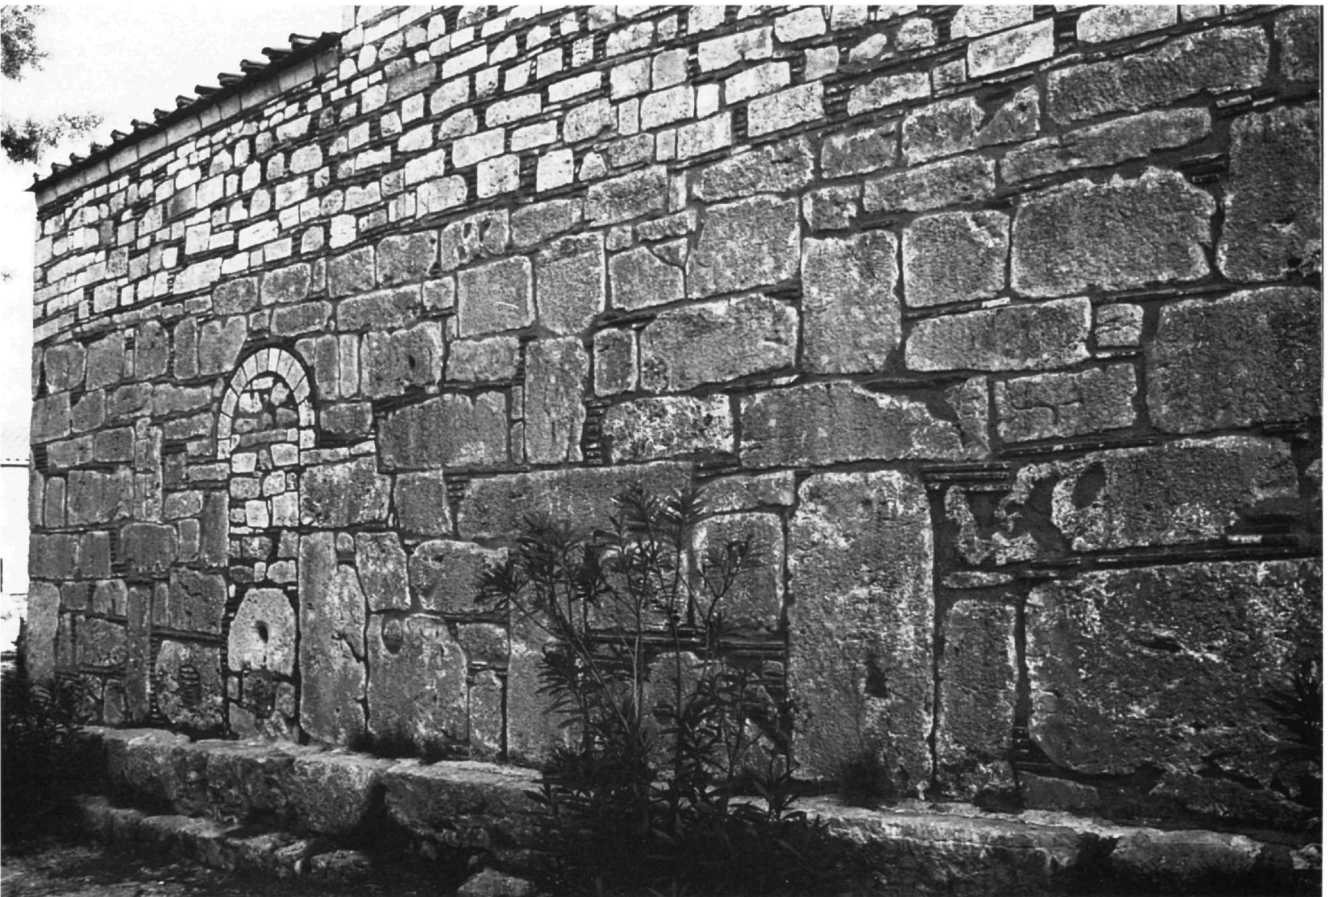
Εικ. 19. Μονή Σαγματά. Καθολικό. Άποψη τμήματος της δόρειας όψης. Διακρίνεται η φραγμένη παλαιότερη πύλη του ιερού.

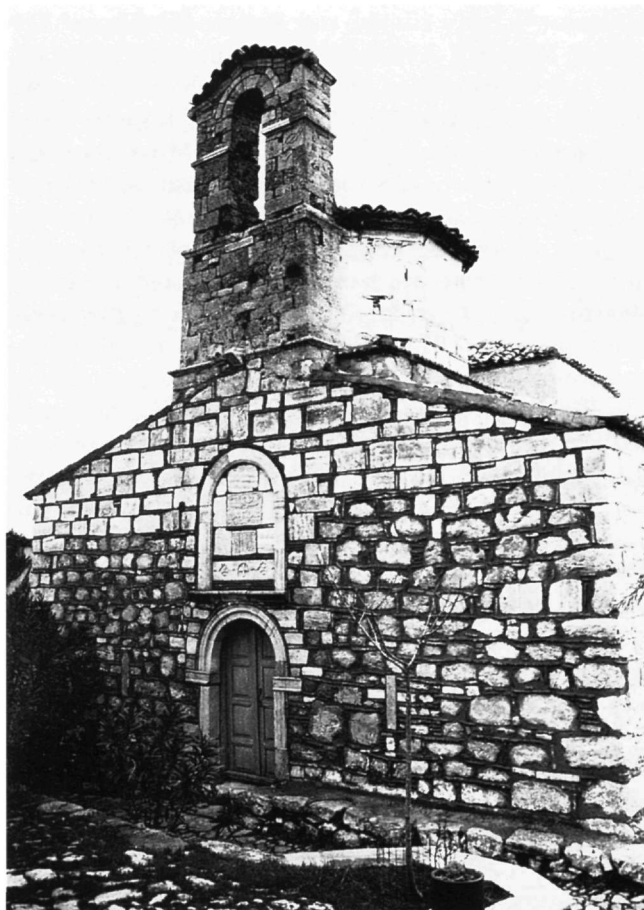
Εικ. 21. Μονή Σαγματά. Καθολικό. Αποψη της δυτικής όψης.

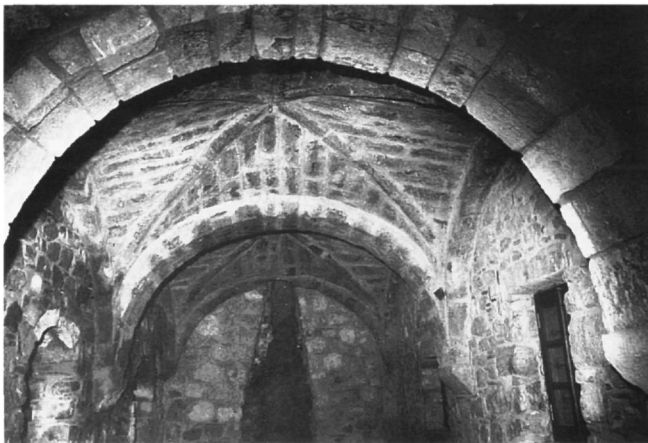
Εικ. 23. Μονή Σαγματά. Άποψη της στέγασης του φωτανάματος.

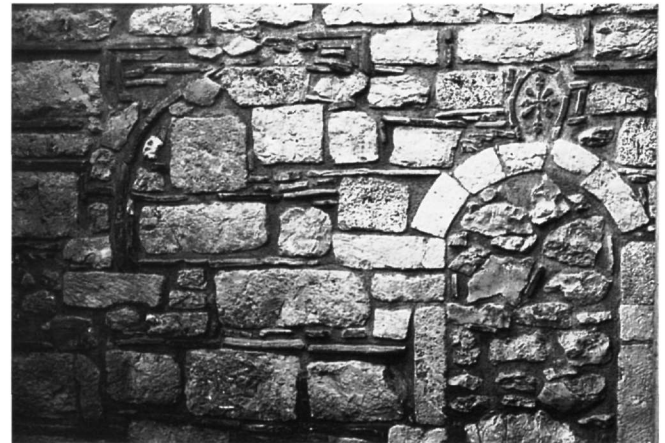
Εικ. 24. Μονή Σαγματά. Άποψη του ανατολικού τοίχου του φωτανάματος.
