Δελτίον ΧΑΕ 18 (1995), Περίοδος Δ'

Παρατηρήσεις στην οικοδομική ιστορία της
μονής Σαγματά στη Βοιωτία

Σωτήρης ΒΟΓΙΑΤΖΗΣ

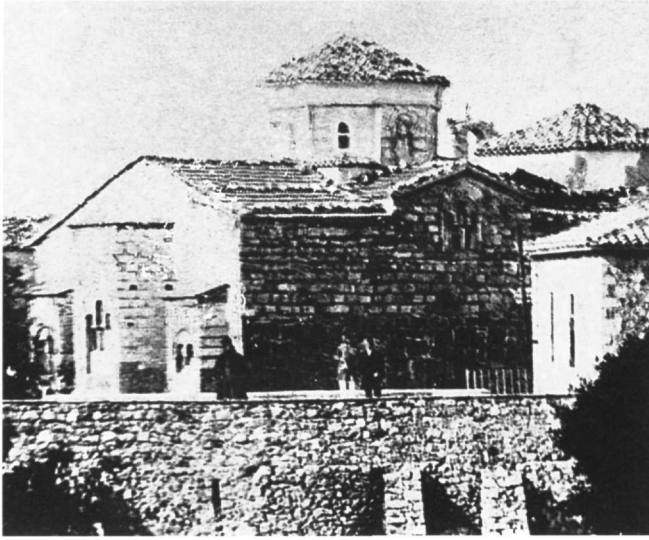
Εικ. 8. Μονή Σαγματά. Καθολικό. Λεπτομέρεια από φωτογραφία πριν από την κατάρρευση του τρούλου το 1914.

20. Για λόγους οικονομίας του κειμένου δημοσιεύεται μόνο η μεγέθυνση τμήματος της φωτογραφίας, στην οποία απεικονίζεται το καθολικό.

Η οριζόντια διάσταση των οκτώ μονόλοβων παραθύρων μπορεί να υπολογιστεί και αναλογικά κατά προσέγγιση από τη φωτογραφία, αλλά τη θεωρήσαμε 0,30

μ., όπως όλων των λοβών των παραθύρων που διατηρούνται ανέπαφα. Επίσης, κατά προσέγγιση μπορεί να υπολογιστεί και το ύψος τους. Τα παράθυρα των διαγώνιων πλευρών είναι μικρότερου ύψους από τα άλλα, αφού στη θέση αυτή καταλήγει η στέγη των σφαιρικών τριγώνων. Ακόμη, στη φωτογραφία διακρίνεται το διπλό αψίδωμα που περιβάλλει το κάθε παράθυρο. Θεωρήσαμε ότι το εσωτερικό αψίδωμα εισέχει ελαφρά, πράγμα που δεν διακρίνεται στη φωτογραφία, αλλά ταιριάζει με τα υπόλοιπα του μνημείου. Το εξωτερικό αψίδωμα σταματά στη γένεση του τόξου του παραθύρου. Το πλάτος των αψιδωμάτων πρέπει να είναι όμοιο με αυτό των αντίστοιχων στα άλλα παράθυρα του ναού, θεωρήσαμε δε ότι και αυτά φέρουν περιμετρικά πλινθία. Στο σχέδιο της Εικ. 11 απεικονίζεται η γραφική αποκατάσταση του τρούλου με τη μορφή που είχε πριν από την κατάρρευση του 1914.

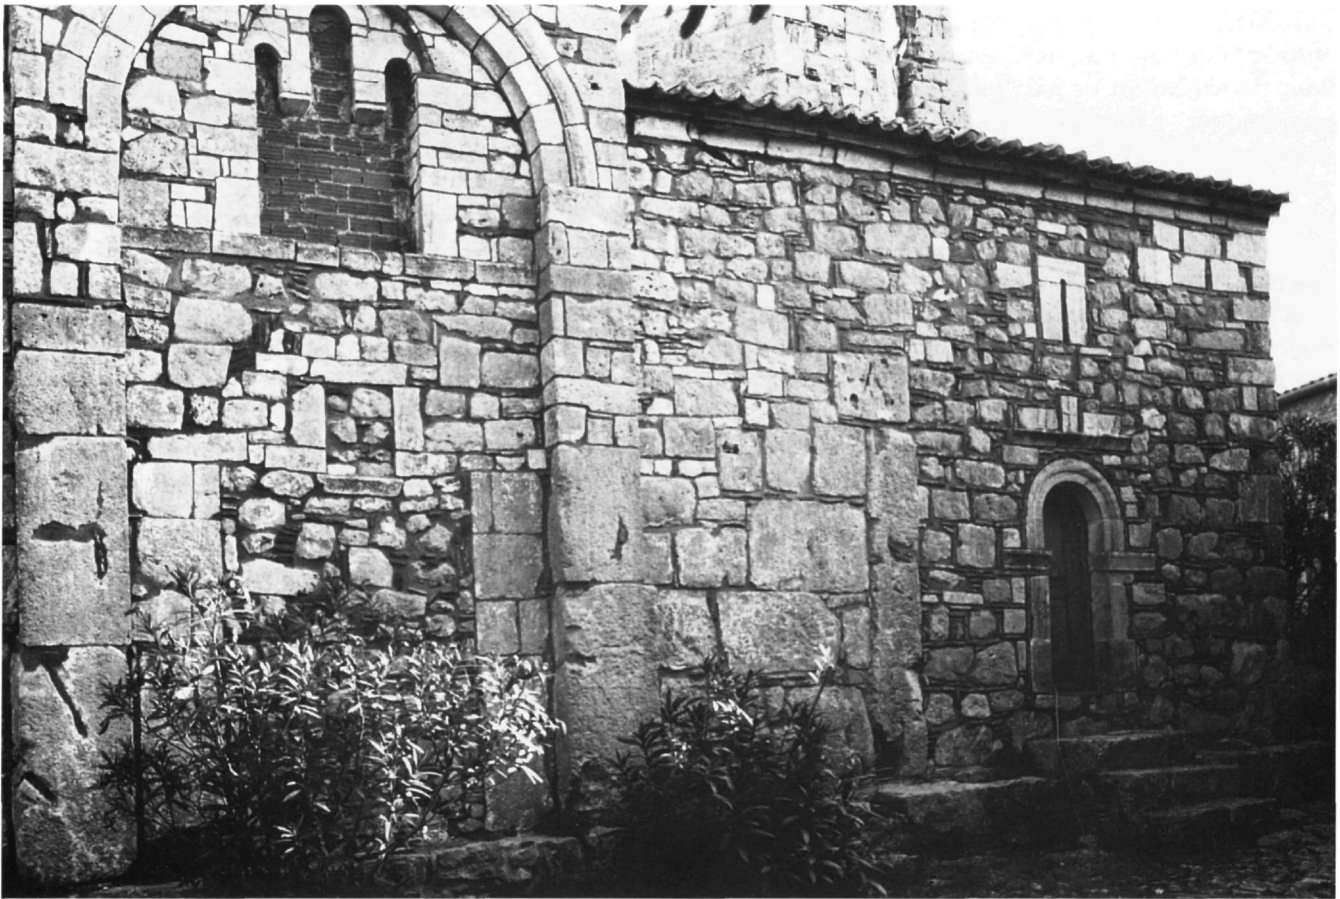
Εικ. 18. Μονή Σαγματά. Καθολικό. Άποψη του δυτικού τμήματος της δόρειας όψης. Διακρίνεται ο κατακόρυφος αρμός και η φραγμένη είσοδος στη λιτή.

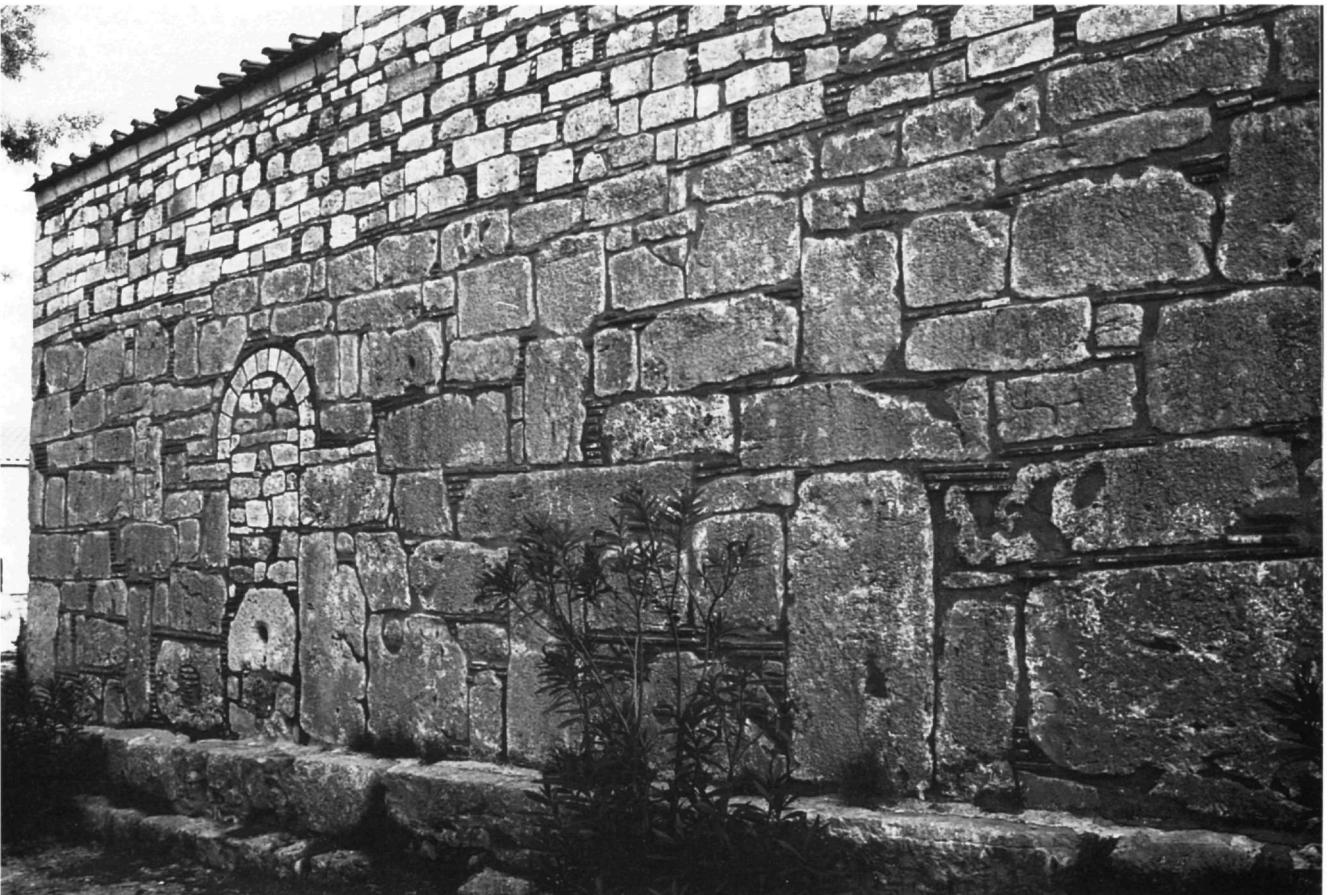
Εικ. 19. Μονή Σαγματά. Καθολικό. Άποψη τμήματος της δόρειας όψης. Διακρίνεται η φραγμένη παλαιότερη πύλη του ιερού.
