Παρατηρήσεις στην οικοδομική ιστορία της
μονής Σαγματά στη Βοιωτία

Σωτήρης ΒΟΓΙΑΤΖΗΣ

Δελτίον ΧΑΕ 18 (1995), Περίοδος Δ' • Σελ. 49-70

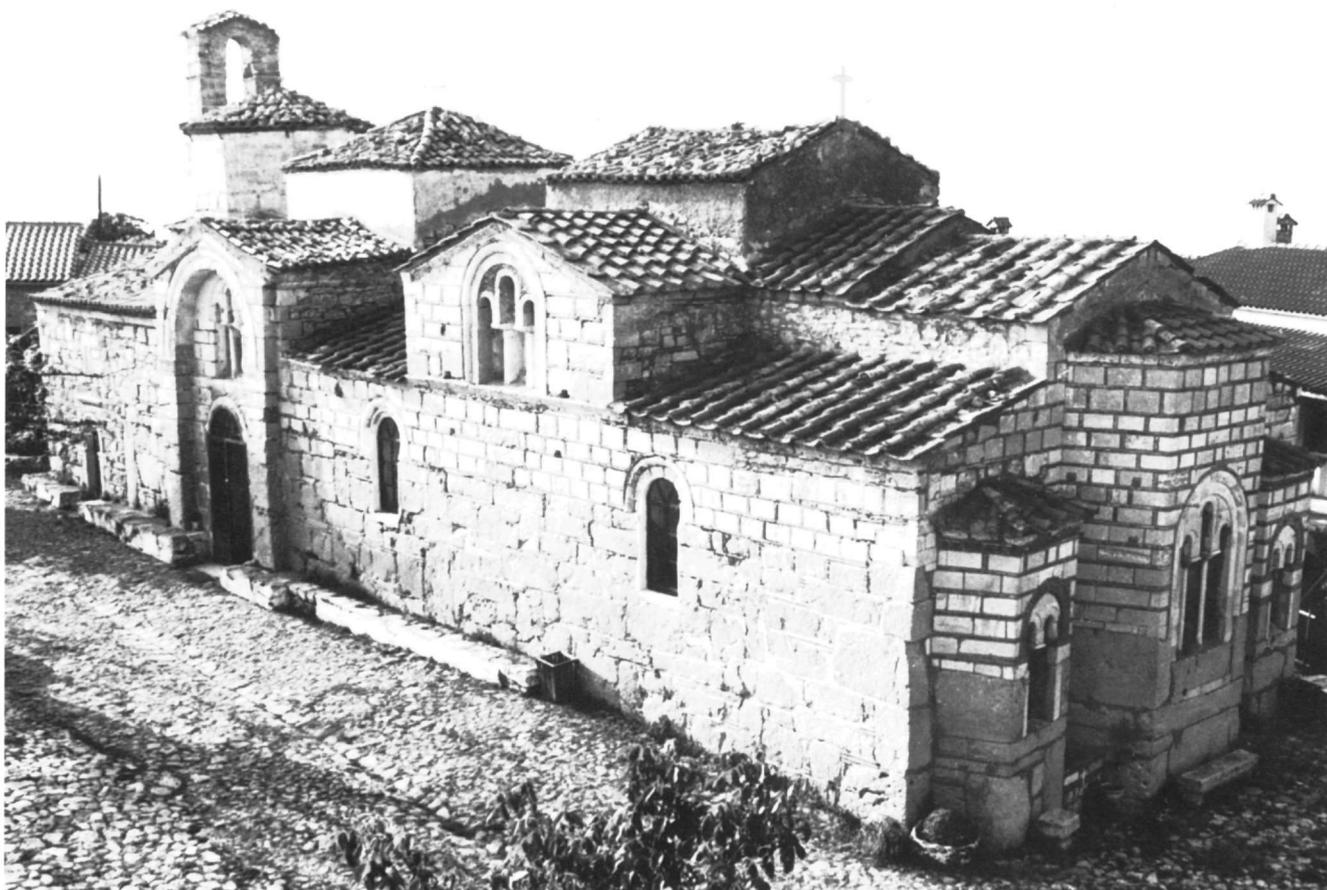
Ειγ. 1. Μονή Σαγματά. Καθολικό. Άποψη από ΝΑ.

Ο τρούλος του κυρίως ναού του καθολικού κατέρρευσε, μετά από σεισμό, το 1914 και αντικαταστάθηκε από τη σημερινή πρόχειρη δικλινή ξύλινη στέγη (Εικ. 1, 3, 4, 5 και 6). Από εντυχή συγκυρία διασώθηκε μια προγενέστερη της πώσης φωτογραφία, η οποία βρίσκεται στη μονή (Εικ. 8) και η οποία δεν δημοσιεύθηκε από τον Ορλάνδο, μολοντί αναφέρεται στην ύπαρξή της. Σε αυτή, καθώς και σε μετρητικά στοιχεία από το ίδιο το μνημείο, βασίστηκε η γραφική αναπαράσταση του τρούλου²⁰. Η φωτογραφική λήψη έχει γίνει από τη βορειοανατολική πλευρά και απεικονίζει σαφέστατα το μοναστήρι και το καθολικό, καθώς στο σημείο αυτό διακόπτεται η πτέρυγα των κελιών που το περιβάλλει. Από αυτή γίνεται αμέσως αντιληπτό ότι ο τρούλος είχε μέτριου ύψους οκταγωνικό τύμπανο, το οποίο χωριζόταν σε δύο οριζόντιες ζώνες και καλυπτόταν από πυραμιδοειδή κεραμοσκεπή στέγη. Στις τέσσερις γωνίες χαμηλές τριγωνικές στέγες καλύπτουν τα σφαιρικά τρίγωνα. Οι βάσεις τους σώζονται ανέπαφες και έχουν ενσωματωθεί στη σημερινή δικλινή στέγη.

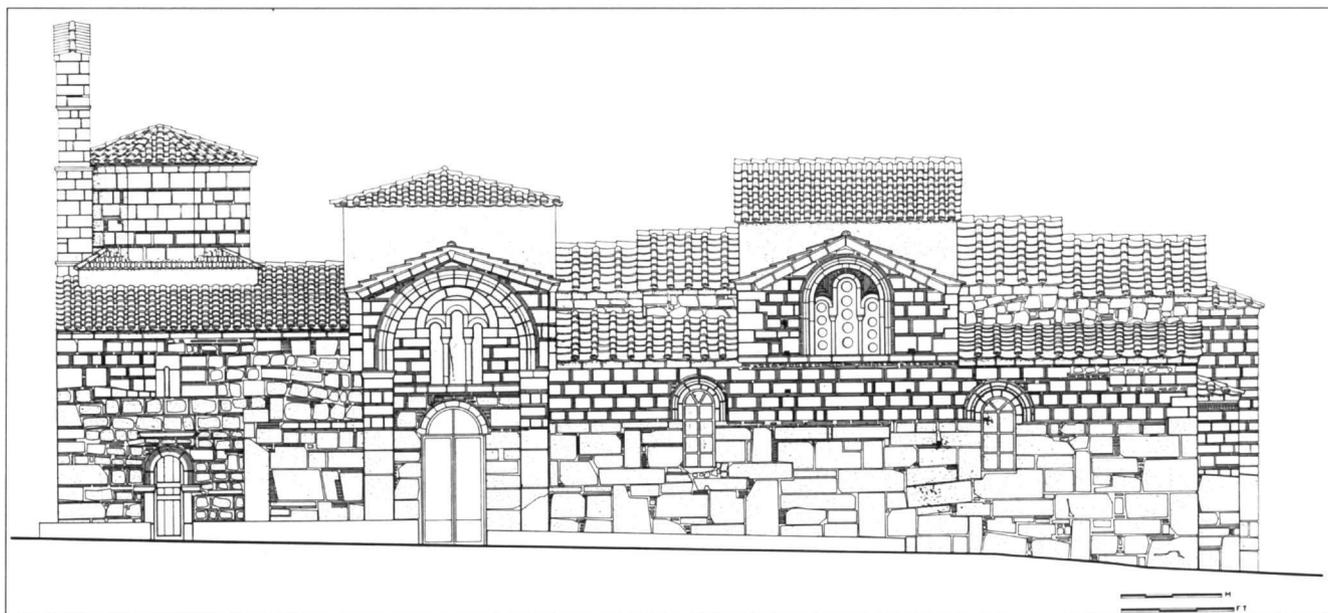
Εικ. 4. Μονή Σαγματά. Καθολικό. Νότια όψη.

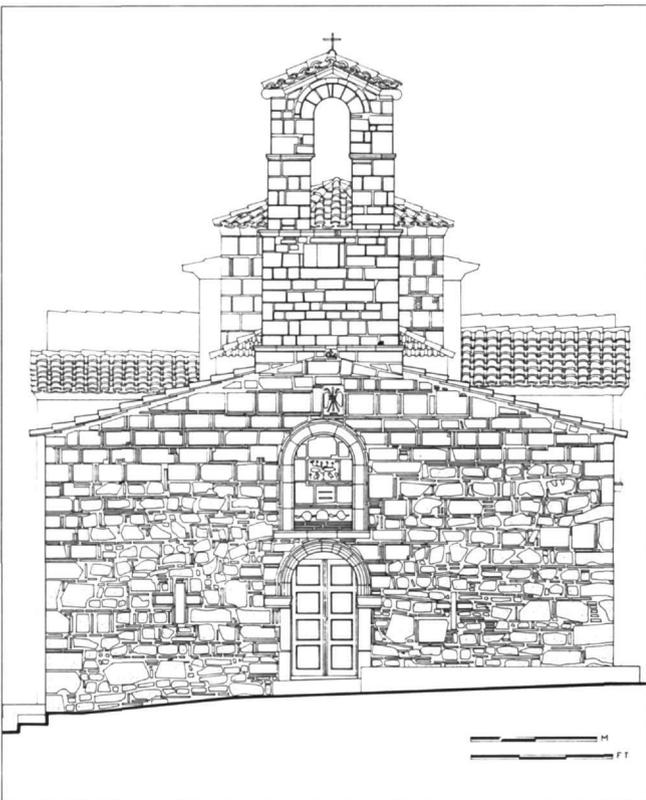
Εικ. 7. Μονή Σαγματά. Καθολικό. Δυτική όψη.

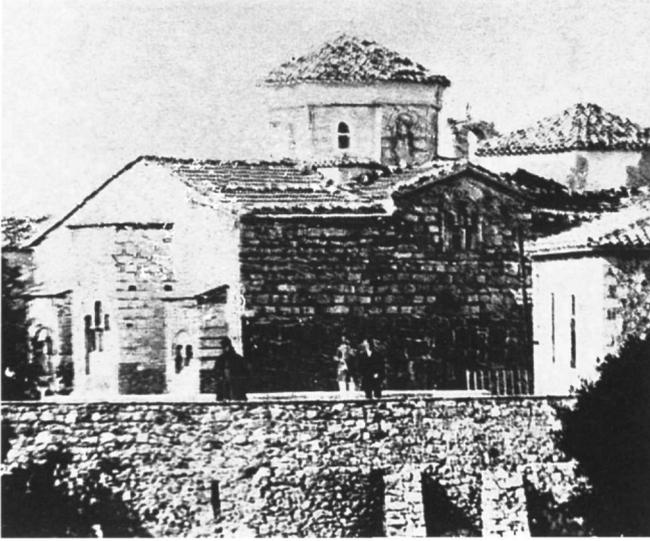
Εικ. 8. Μονή Σαγματά. Καθολικό. Λεπτομέρεια από φωτογραφία πριν από την κατάρρευση του τρούλου το 1914.

Η οριζόντια διάσταση των οκτώ μονόλοβων παραθύρων μπορεί να υπολογιστεί και αναλογικά κατά προσέγγιση από τη φωτογραφία, αλλά τη θεωρήσαμε 0,30

μ., όπως όλων των λοβών των παραθύρων που διατηρούνται ανέπαφα. Επίσης, κατά προσέγγιση μπορεί να υπολογιστεί και το ύψος τους. Τα παράθυρα των διαγώνιων πλευρών είναι μικρότερου ύψους από τα άλλα, αφού στη θέση αυτή καταλήγει η στέγη των σφαιρικών τριγώνων. Ακόμη, στη φωτογραφία διακρίνεται το διπλό αψίδωμα που περιβάλλει το κάθε παράθυρο. Θεωρήσαμε ότι το εσωτερικό αψίδωμα εισέχει ελαφρά, πράγμα που δεν διακρίνεται στη φωτογραφία, αλλά ταιριάζει με τα υπόλοιπα του μνημείου. Το εξωτερικό αψίδωμα σταματά στη γένεση του τόξου του παραθύρου. Το πλάτος των αψιδωμάτων πρέπει να είναι όμοιο με αυτό των αντίστοιχων στα άλλα παράθυρα του ναού, θεωρήσαμε δε ότι και αυτά φέρουν περιμετρικά πλινθία. Στο σχέδιο της Εικ. 11 απεικονίζεται η γραφική αποκατάσταση του τρούλου με τη μορφή που είχε πριν από την κατάρρευση του 1914.

20. Για λόγους οικονομίας του κειμένου δημοσιεύεται μόνο η μεγέθυνση τμήματος της φωτογραφίας, στην οποία απεικονίζεται το καθολικό.

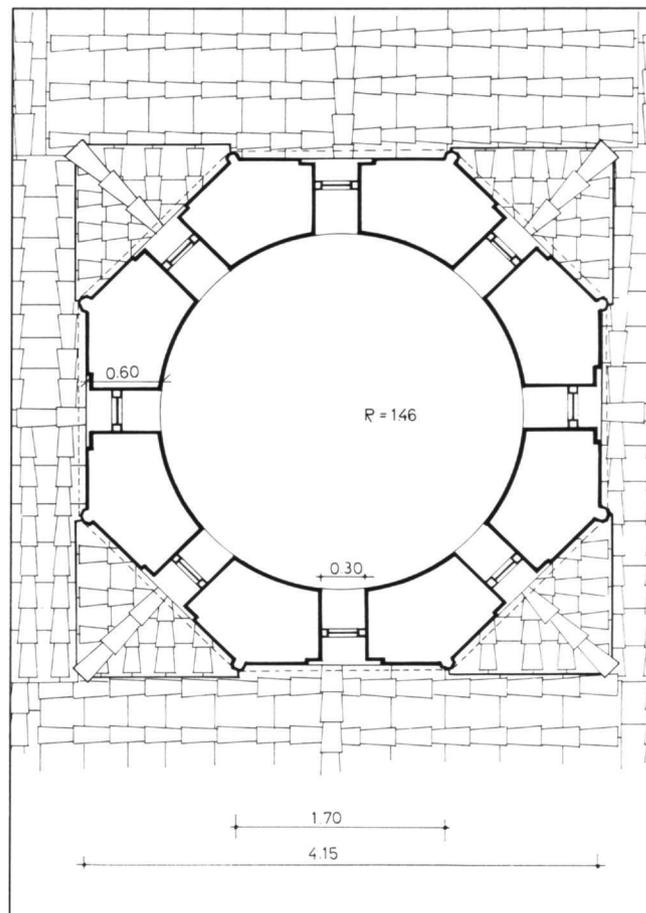
Εικ. 9. Μονή Σαγματά. Καθολικό. Γραφική αναπαράσταση της κάτοψης του τρούλου του κυρίως ναού.

Κατά τη γραφική αναπαράσταση του τρούλου διατηρήθηκε η υπάρχουσα διάμετρος της στεφάνης του τυμπάνου, που θεωρήθηκε ότι έχει παραμείνει αδιατάρακτη. Ο τρούλος σχεδιάστηκε ως κανονικό οκτάγωνο (Εικ. 9), παρόλο που η δικλινή στέγη –κατά πάσαν πιθανότητα ενσωμάτωσε στις τέσσερις γωνίες της τις στέγες που κάλυπταν τα σφαιρικά τρίγωνα– είναι ελαφρά επιμήκης. Μετά την παραδοχή αυτή προκύπτει οκτάγωνο με πλευρά 1,70 μ., ενώ συνολικά η πλευρά του τετραγώνου της βάσης είναι 4,15 μ. Το πάχος του τοίχου είναι 0,60 μ. Για το ύψος του τυμπάνου θεωρήσαμε ότι η θέση, από την οποία είναι τραβηγμένη η φωτογραφία, είναι αρκετά απομακρυσμένη, ώστε η σχετική γωνία να είναι μικρή και να μπορούμε να τη θεωρήσουμε σχεδόν ορθή προβολή. Συνεπώς, πολύ μικρή απόκλιση υπάρχει από τις αναλογίες του ύψους του τυμπάνου και των άλλων, γνωστών διαστάσεων του ναού. Μετά τα παραπάνω προκύπτει ύψος μέχρι το γείσο 1,60 μ. και μέχρι το κάτω μέρος της στέγης 2,40 μ. Ένα ακόμη στοιχείο για τον έλεγχο των παραπάνω είναι ο αριθμός των στρώσεων των λίθων, ο οποίος διακρίνεται σαφώς. Τους λίθους αυτούς τους θεωρήσαμε ίσου ύψους με τους υπόλοιπους του ναού, δηλαδή γύρω στα 0,30 μ.

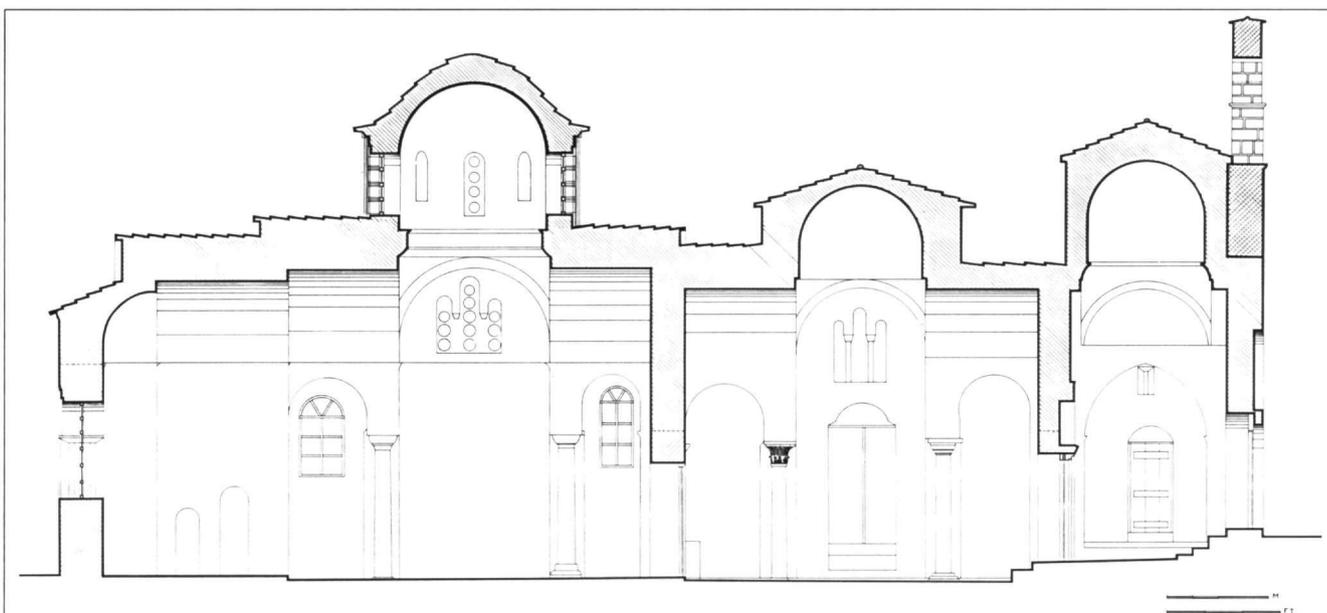
Εικ. 10. Μονή Σαγματά. Καθολικό. Πρόταση γραφικής αποκατάστασης της κατά μήκος τομής.

Δεν γνωρίζουμε εάν η υπερύψωση έγινε με την προσθήκη μπάζων πάνω από την πρώτη ασπίδα ή εάν ξαναχτίστηκε ο θόλος σε ψηλότερο επίπεδο, αλλά επιλέχθηκε η πρώτη λύση ως πιθανότερη για τη γραφική αναπαράσταση (Εικ. 10).

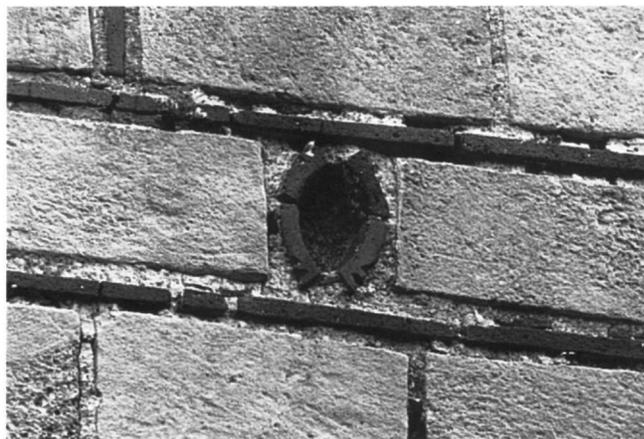
Εικ. 14. Μονή Σαγματά. Καθολικό. Κεραμοπλαστικό κόσμημα στο νότιο τοίχο.

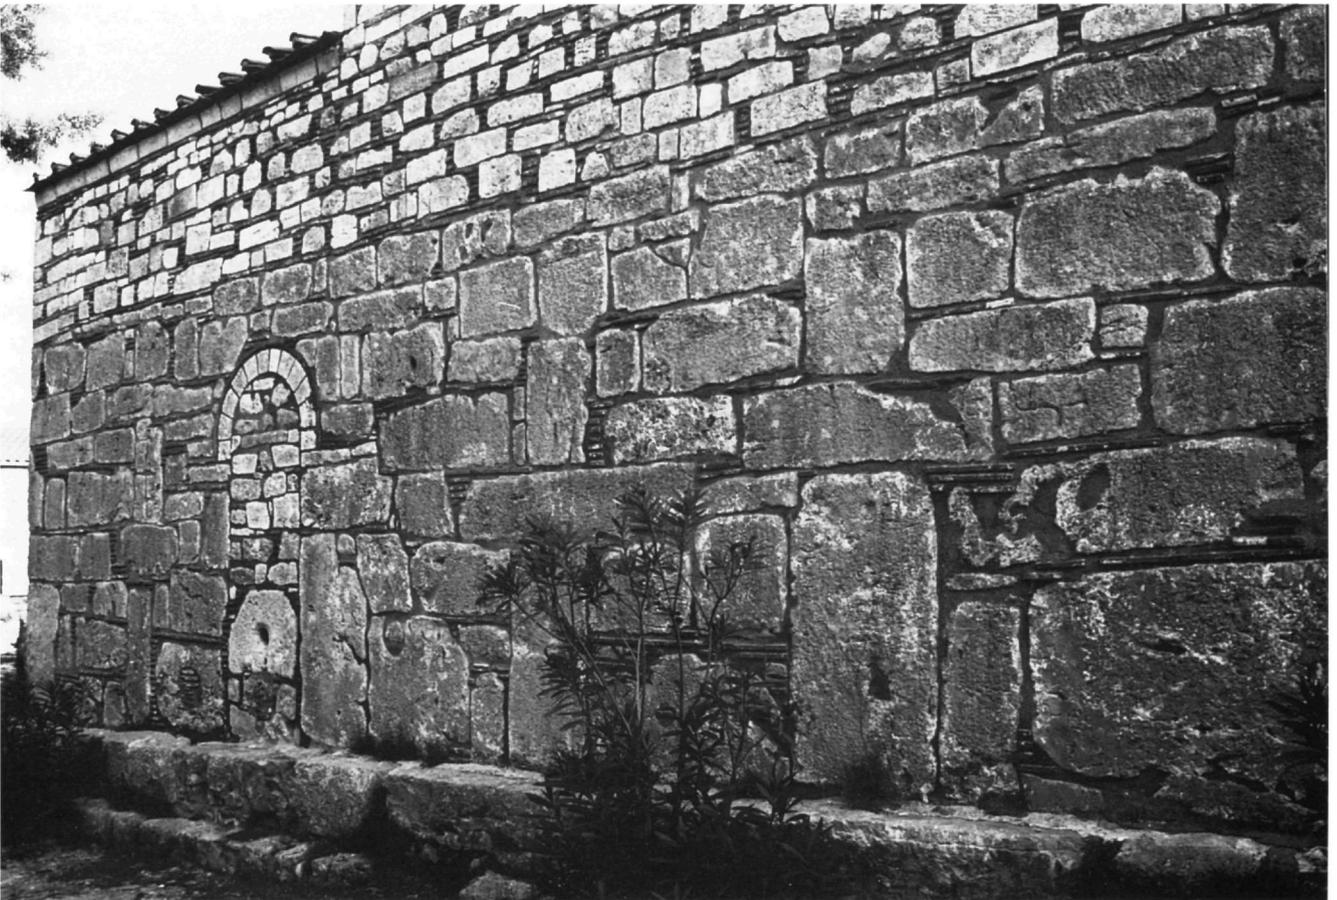
Εικ. 19. Μονή Σαγματά. Καθολικό. Άποψη τμήματος της δόρειας όψης. Διακρίνεται η φραγμένη παλαιότερη πύλη του ιερού.

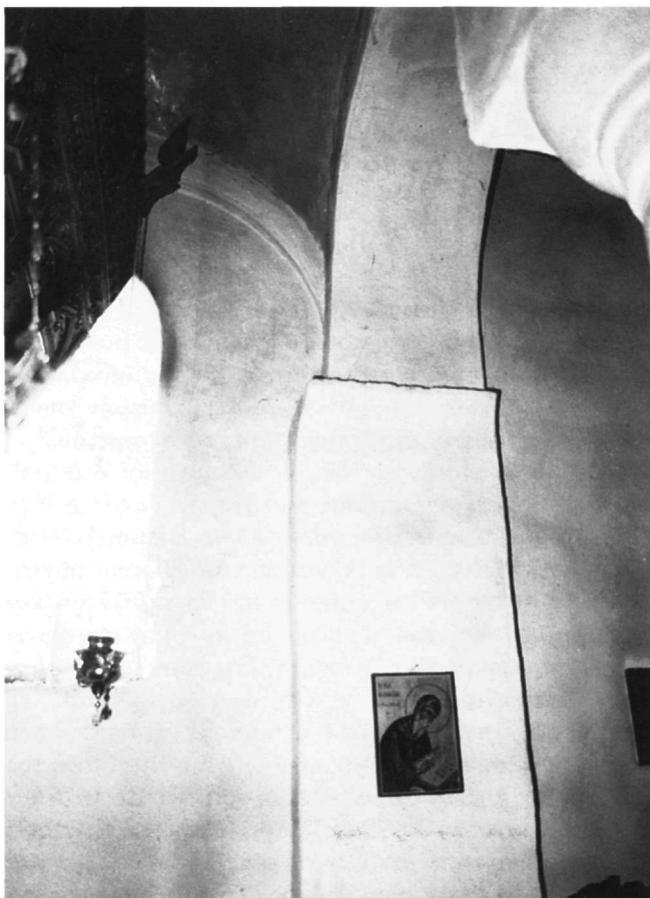
Εικ. 20. Μονή Σαγματά. Καθολικό. Αποψη των γενέσεων των τόξων στον κυρίως ναό.

αλλαγή φάσης στο εξωτερικό, μικρές προεξοχές, κακότεχνες μειώσεις του πάχους της λιθοδομής των παραστάδων (Εικ. 20). Η ακανονιστία των προεξοχών αυτών μας πείθει ότι δεν πρόκειται για μορφολογικό στοιχείο, αλλά για μεταγενέστερη απόφαση για διαφοροποίηση του πλάτους των τόξων. Μάλιστα, στο χώρο του ιερού, στο νότιο τοίχο, η παραστάδα σταματάει απότομα χωρίς καν να υπάρχει το αντίστοιχο τόξο. Η μη απόλυτη συναρμογή της γένεσης και της καμπυλότητας των τόξων άλλωστε, που σε ορισμένα σημεία δείχνουν να οδηγούν σε πεταλόμορφα τόξα⁴³, είναι στοιχείο ενισχυτικό της διαφορετικής φάσης κτισίματος της ανωδομής. Αντίθετα, οι προεξοχές των παραστάδων του εξωνάρθηκα είναι κανονικές, συνειδητά διαμορφωμένες, απολύτως συμβατές και προφανώς σύγχρονες με τις αντίστοιχες στην ίδια θέση των αντηρίδων της νότιας όψης της λιτής.

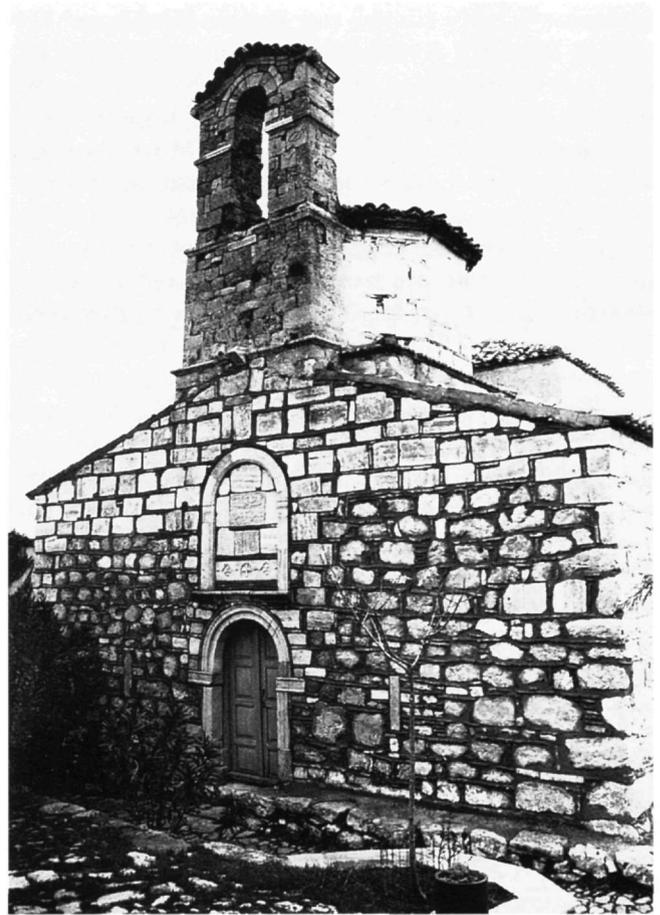
Εικ. 21. Μονή Σαγματά. Καθολικό. Αποψη της δυτικής όψης.

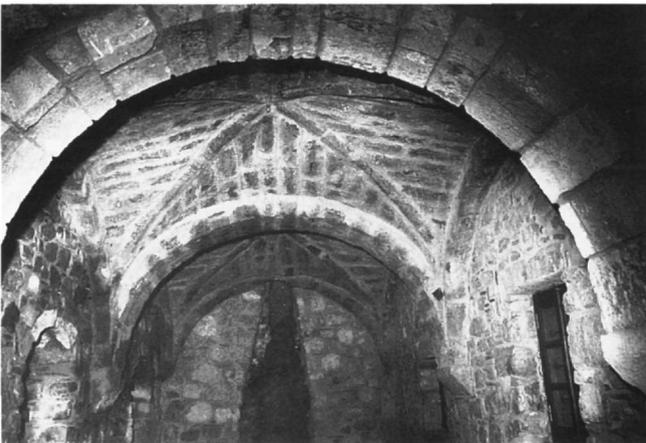
Εικ. 23. Μονή Σαγματά. Άποψη της στέγασης του φωτανάματος.

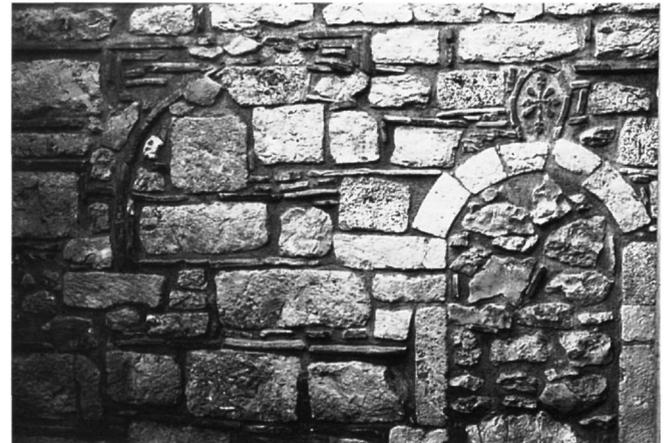
Εικ. 24. Μονή Σαγματά. Άποψη του ανατολικού τοίχου του φωτανάματος.
