Δελτίον ΧΑΕ 18 (1995), Περίοδος Δ'

Παρατηρήσεις στην οικοδομική ιστορία της
μονής Σαγματά στη Βοιωτία

Σωτήρης ΒΟΓΙΑΤΖΗΣ

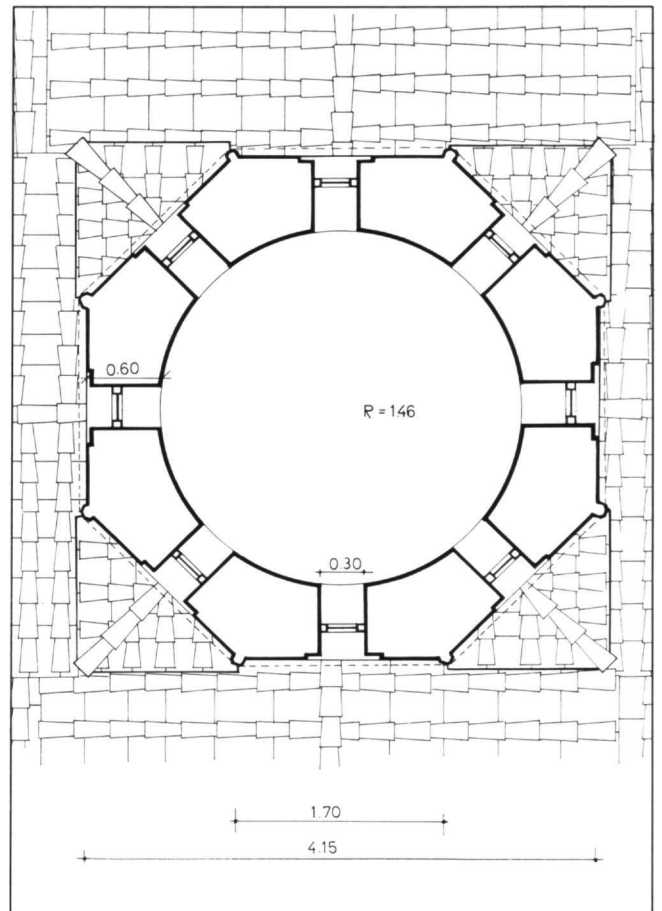
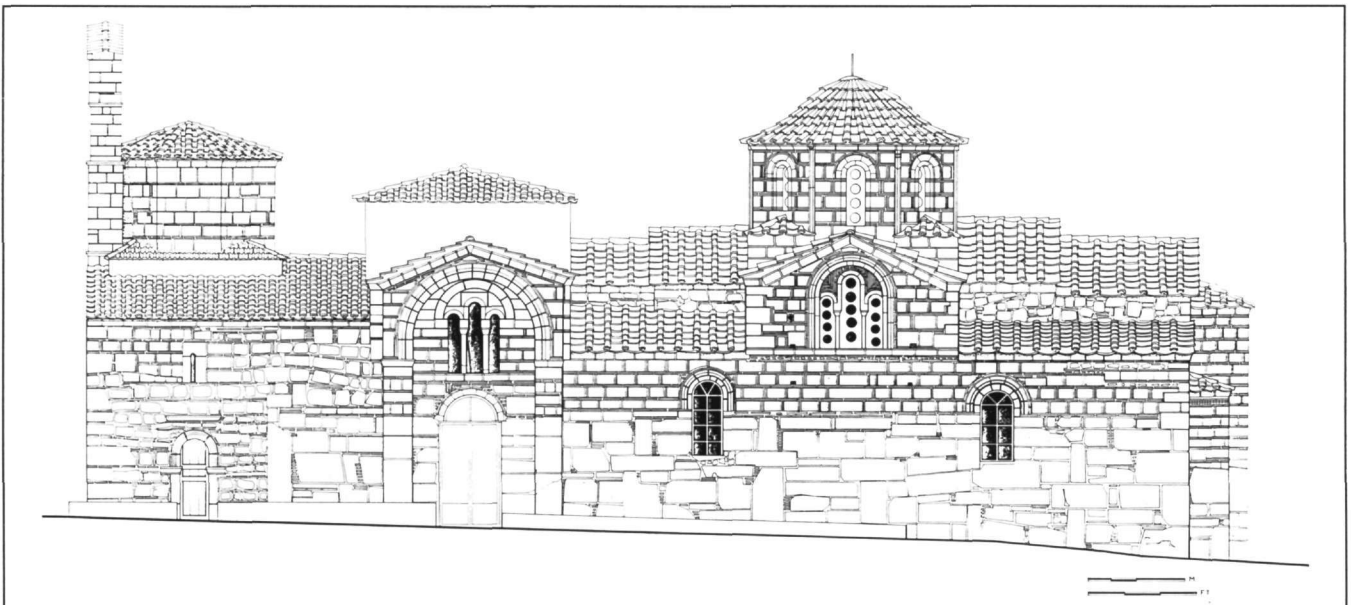
Εικ. 9. Μονή Σαγματά. Καθολικό. Γραφική αναπαράσταση της κάτοψης του τρούλου του κυρίως ναού.

Εικ. 10. Μονή Σαγματά. Καθολικό. Πρόταση γραφικής αποκατάστασης της κατά μήκος τομής.

Εικ. 11. Μονή Σαγματά. Καθολικό. Πρόταση γραφικής αποκατάστασης του τρούλου, όπως θα ήταν πριν από την κατάρρευση τον 1914.

Εικ. 12. Μονή Σαγματά. Καθολικό. Πρόταση γραφικής αποκατάστασης της ανατολικής όψης.

Εικ. 13. Μονή Σαγματά. Καθολικό. Πρόταση γραφικής αποκατάστασης της νότιας όψης.

Δεν γνωρίζουμε εάν η υπερύψωση έγινε με την προσθήκη μπάζων πάνω από την πρώτη ασπίδα ή εάν ξαναχτίστηκε ο θόλος σε ψηλότερο επίπεδο, αλλά επιλέχθηκε η πρώτη λύση ως πιθανότερη για τη γραφική αναπαράσταση (Εικ. 10).

Σχεδιάστηκαν δύο γραφικές αποκαταστάσεις του τρούλου. Η μία είναι αυτή της δεύτερης φάσης με την υπερύψωση του 17ου αιώνα (Εικ. 11), η οποία διατηρήθηκε μέχρι το 1914, όπως φαίνεται στη φωτογραφία, και η άλλη είναι η υποθετική αρχική φάση του 12ου αιώνα. Η μορφή της κάλυψης είναι τυπική για τη μεσοδουζαντινή περίοδο και προκύπτει αδιάστα με τις παραδοχές που κάναμε παραπάνω σχετικά με το ύψος του τυμπάνου και την απόληξη των παραθύρων (Εικ. 12 και 13). Στη δεύτερη αυτή αποκατάσταση τοποθετήθηκαν διαφράγματα με κυκλικούς φεγγίτες στα παράθυρα. Στο δημοσίευμα του Ορλάνδου²⁴ εικονίζεται άποψη του ναού σε αναπαράσταση από τα νοτιοανατολικά, στην οποία ο τρούλος έχει τέσσερα αντί οκτώ παράθυρα, χωρίς κιονίσκους στις γωνίες, ενώ τα παράθυρα φέρουν απλές οδοντωτές, περιμετρικές των τόξων ταινίες.

Σε τρίτη φάση, πολύ μεταγενέστερη, ανήκει η κατασκευή του κωδωνοστασίου, και πιθανώς η προσθήκη του επιχρισμένου τμήματος πάνω από τον τρούλο του κυρίως ναού (Εικ. 11), και η κακότεχνη διαμόρφωση στεγών πάνω από το ιερό –όχι απαραίτητα σύγχρονη–, που καθαίρεσε η Αρχαιολογική Υπηρεσία στις εργασίες του 1976.

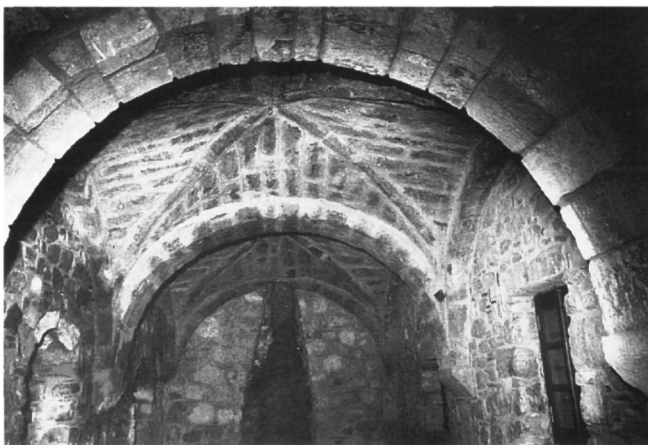
Εικ. 23. Μονή Σαγματά. Άποψη της στέγασης του φωτανάματος.

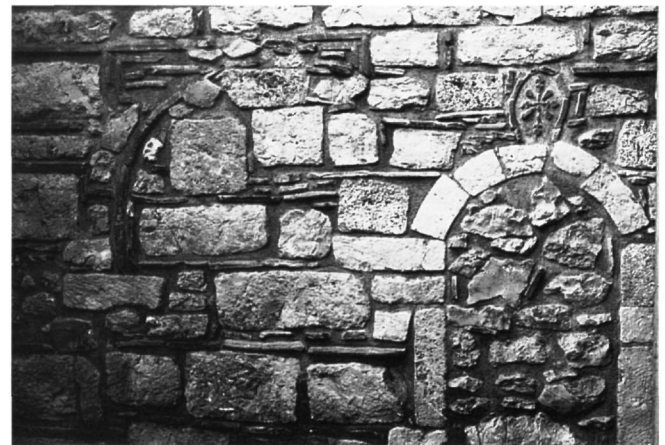
Εικ. 24. Μονή Σαγματά. Άποψη του ανατολικού τοίχου του φωτανάματος.
