Τόμ. 33 (2012)

Παρατηρήσεις στην οικοδομική ιστορία και την αρχιτεκτονική των οχυρώσεων του κάστρου της Λιβαδειάς

Σταύρος ΜΑΜΑΛΟΥΚΟΣ

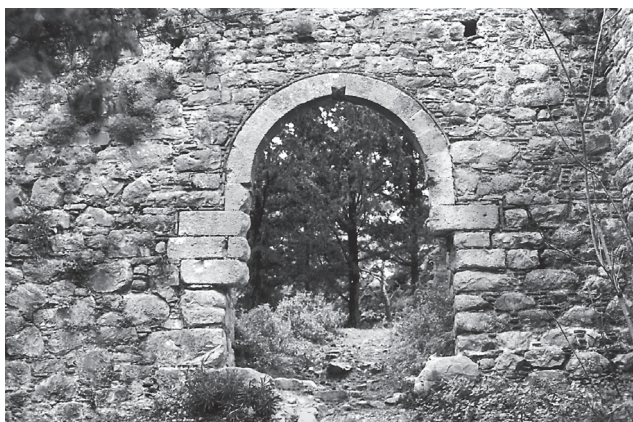
Εικ. 6. Κάστρο Λιβαδειάς. Πύλη εσωτερικού περιβόλου. Άποψη από το εξωτερικό (Μάρτιος 1995).

Αμέσως αριστερά του μεγάλου αυτού πύργου ανοίγεται η πύλη του εσωτερικού περιβόλου (Εικ. 2ΙΗ, 6, 7). Η πύλη διατηρεί σε καλή κατάσταση το μεγαλύτερο μέρος του πλαισίου της. Το υπερυψωμένο τόξο του πλαισίου είναι από λαξευτούς πώρινους θολίτες και περιβάλλεται από απλή πλίνθινη ταινία. Η εσωτερική όψη της θύρας, που είχε από παλιά καταρρεύσει, έχει ανακατασκευασθεί από την Αρχαιολογική Υπηρεσία στη δεκαετία του 1960 με σοβαρές, όμως, παρανοήσεις<sup>37</sup>. Η περιοχή της πύλης ήταν ενισχυμένη με ισχυρό προτείχισμα (Εικ. 2ΙΘ). Ο μικρός περιβόλος είναι τριγωνικός σε κάτοψη και καταλαμβάνει το χώρο που εκτείνεται από τη βάση του κεντρικού ως τη βάση του ανατολικού πύργου του τείχους. Η κατεστραμμένη σήμερα πύλη του προτείχισματος (Εικ. 2Κ) ανοιγόταν στη δυτική πλευρά του. Αμέσως έξω από την πύλη υπήρχε κρήνη, της οποίας διατηρείται εν μέρει η θολωτή δεξαμενή (Εικ. 2ΚΑ). Το τείχος που προστάτευε την ανατολική πλευρά του εσωτερικού περιβόλου διατηρείται σε κακή κατάστα-
