Παρατηρήσεις στην οικοδομική ιστορία και την αρχιτεκτονική των οχυρώσεων του κάστρου της Λιβαδειάς

ΠΑΡΑΤΗΡΗΣΕΙΣ ΣΤΗΝ ΟΙΚΟΔΟΜΙΚΗ ΙΣΤΟΡΙΑ ΚΑΙ ΤΗΝ ΑΡΧΙΤΕΚΤΟΝΙΚΗ ΤΩΝ ΟΧΥΡΩΣΕΩΝ ΤΟΥ ΚΑΣΤΡΟΥ ΤΗΣ ΛΙΒΑΔΕΙΑΣ*

OBSERVATIONS ON THE CONSTRUCTION HISTORY AND ARCHITECTURE OF THE FORTRESS OF LIVADEIA

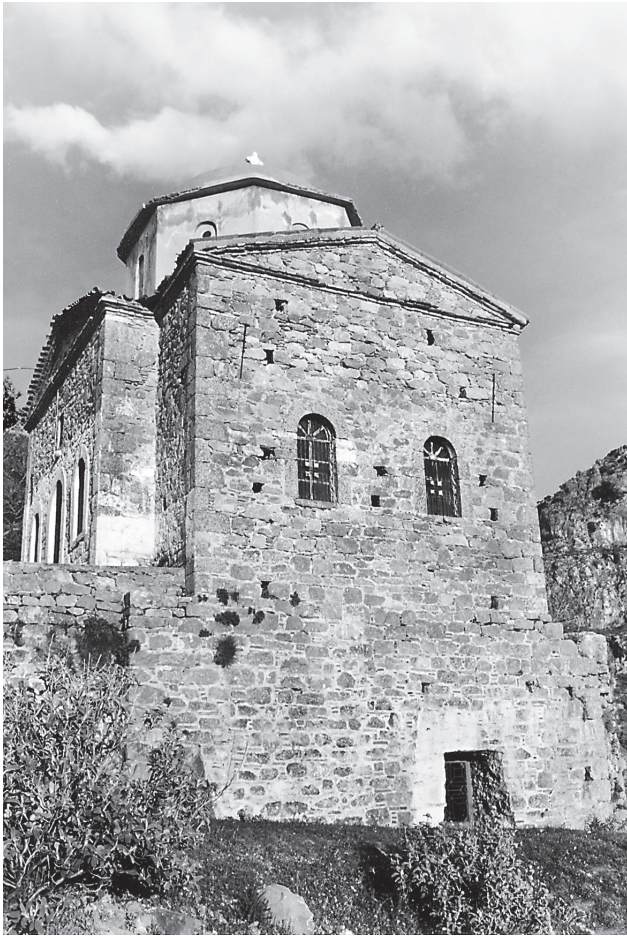
Εικ. 8. Κάστρο Λιβαδειάς. Δεξαμενή και ναός Αγίας Σοφίας (Μάρτιος 1995).

δοκών ενός ξύλινου πατώματος. Με το κτίριο αυτό συνδεόταν η ως σήμερα διατηρούμενη σε καλή κατάσταση δίχωρη, θολωτή δεξαμενή³⁹, πάνω στην οποία έχει κτισθεί στα τέλη του 19ου ή στις αρχές του 20ου αιώνα ο ναός της Αγίας Σοφίας (Εικ. 2ΚΕ, 8).
