**Παρατηρήσεις στην οικοδομική ιστορία και την αρχιτεκτονική των οχυρώσεων του κάστρου της Λιβαδειάς**

Σταύρος ΜΑΜΑΛΟΥΚΟΣ

## ΠΑΡΑΤΗΡΗΣΕΙΣ ΣΤΗΝ ΟΙΚΟΔΟΜΙΚΗ ΙΣΤΟΡΙΑ ΚΑΙ ΤΗΝ ΑΡΧΙΤΕΚΤΟΝΙΚΗ ΤΩΝ ΟΧΥΡΩΣΕΩΝ ΤΟΥ ΚΑΣΤΡΟΥ ΤΗΣ ΛΙΒΑΔΕΙΑΣ\*

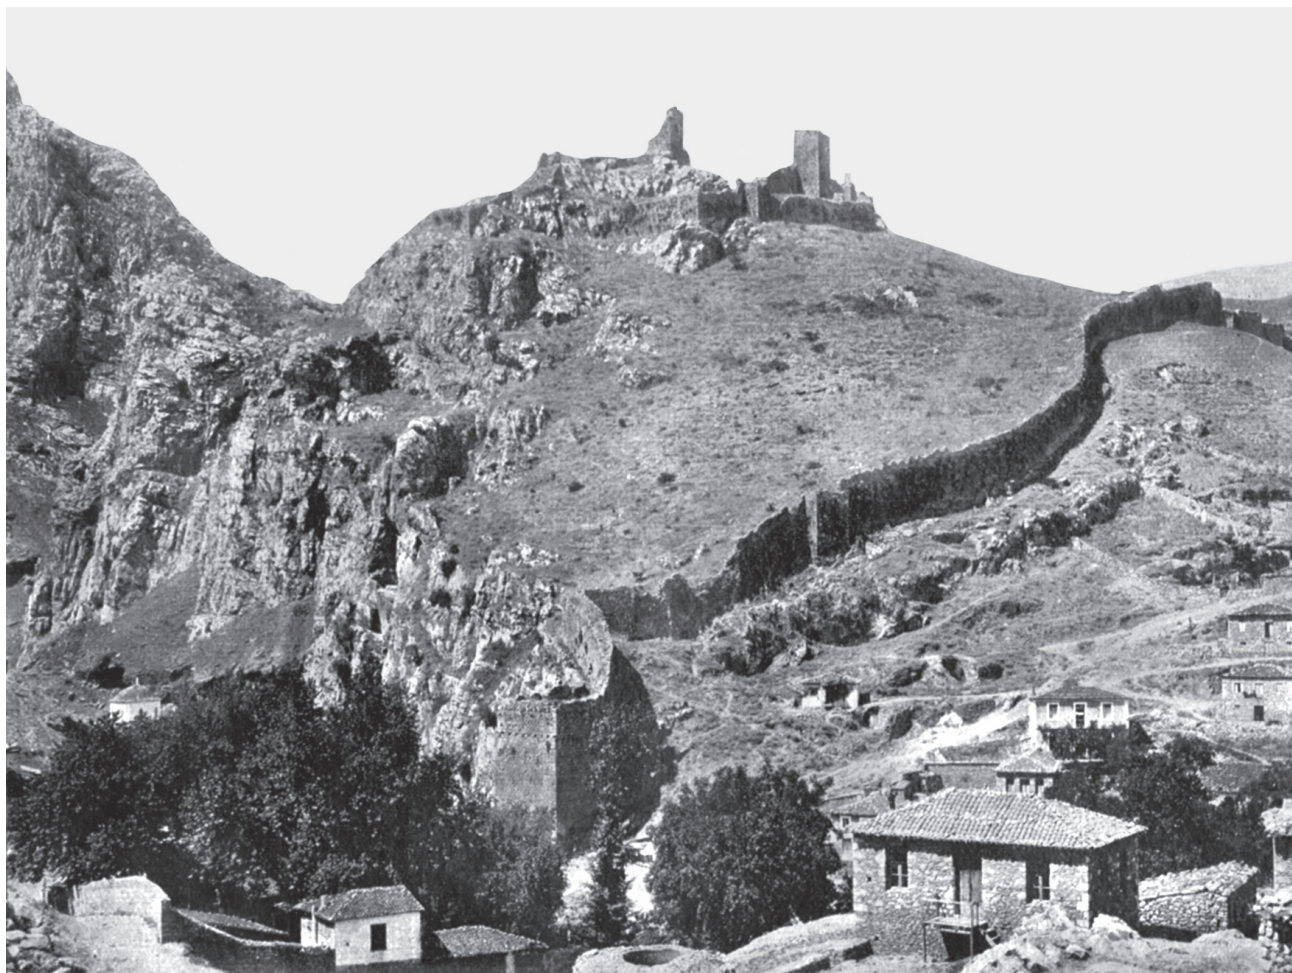
Εικ. 1. Κάστρο Λιβαδειάς. Αποψη από τα βόρεια (Ρούβιο Υ Λιούκ, Περί Καταλανικών φρουρίων, εικ. 3).

που περιβάλλεται από το φαράγγι της Έρκυνας από την ανατολική, τη νότια και μέρος της δυτικής πλευράς του. Ένας αυχέννας στη βορειοδυτική γωνία του υψώματος το συνδέει με τον κύριο όγκο του λόφου. Στους βορειοανατολικούς πρόποδες του βρίσκονται οι πλούσιες πηγές του ποταμού (Εικ. 1, 2).

Ο προστατευμένος διάδρομος (Εικ. 1, 2B) που με τη μορφή βραχίονα οδηγεί από τον κυρίως οχυρωμένο χώρο στο βορειοανατολικό πύργο έχει μέσο πλάτος 3 και μήκος περίπου 12 μ. Τη δυτική του πλευρά προστατεύει ένα τείχος που αποτελεί συνέχεια του βόρειου τείχους του Κάστρου. Το τείχος έχει πάχος 1,20 και ύψος περίπου 4 μ. Είναι χτισμένο από ημιλάξευτους ασβεστόλιθους μέτριου μεγέθους μεταξύ των οποίων παρεμβάλλονται οριζόντια συνήθως πλινθία. Στη βάση του παρουσιάζει εσωτερικά τοπικές διαπλατύνσεις, λείψανα, όπως φαίνεται, παλαιότερων οικοδομικών του φάσεων. Ο περίδρομός του είχε μορφή κλίμακας και διέθετε στηθαίο με επάλξεις. Την ανατολική πλευρά του διαδρόμου προς το γκρεμό αποτελούσε χαμηλός τοίχος με τοξοθυρίδες. Η κάθοδος προς τον πύργο γινόταν από μια απότομη κλίμακα, διαμορφωμένη ανάμεσα στο τείχος και τον τοίχο. Στη βορειοανατολική γωνία του οχυρωμένου χώρου του Κάστρου υπάρχει ένα μικρό, τριγωνικό πλάτωμα (Εικ. 2Γ), το οποίο ορίζεται από τα βόρεια από το τείχος και από τα ανατολικά, προς το γκρεμό, από ένα στηθαίο με τοξοθυρίδες, που αποτελεί συνέχεια του στηθαίου του διαδρόμου που οδηγεί στον πύργο, αν και είναι κατασκευαστικά προγενέστερο του<sup>20</sup>.

Από το τριγωνικό πλάτωμα της βορειοανατολικής γωνίας ξεκινά το τείχος του εξωτερικού περιβόλου (Εικ. 1, 2, 3), το οποίο ανηφορίζει με κατεύθυνση περίπου ανατολή – δύση, τέμνοντας λοξά την απότομη πλαγιά του υψώματος<sup>21</sup>. Το τείχος έχει πάχος από 1,40 ως 1,80 περίπου μ. και σωζόμενο ύψος 6 ως 8 μ. περίπου. Διέθετε στηθαίο με επάλξεις, τμήματα του οποίου είδε ο Bon<sup>22</sup>. Το μεγαλύτερο μέρος του τείχους είναι χτισμένο από καλοχτισμένη τοιχοποιία από ημιλάξευτους ασβεστόλιθους μέτριου μεγέθους μεταξύ των οποίων παρεμβάλλονται οριζόντια πλινθία. Διατηρούνται ωστόσο κατά

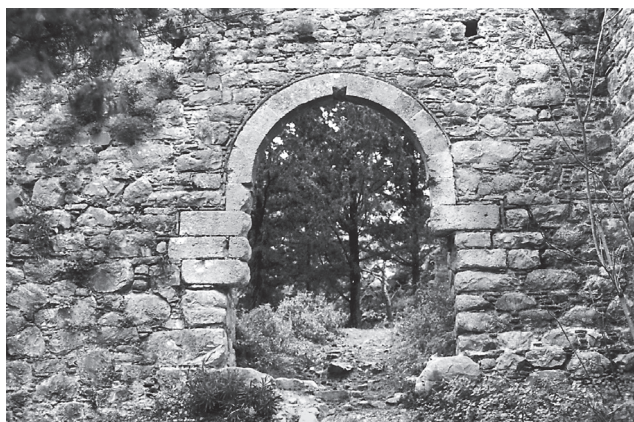
Εικ. 6. Κάστρο Λιβαδειάς. Πύλη εσωτερικού περιβόλου. Άποψη από το εξωτερικό (Μάρτιος 1995).

Αμέσως αριστερά του μεγάλου αυτού πύργου ανοίγεται η πύλη του εσωτερικού περιβόλου (Εικ. 2ΙΗ, 6, 7). Η πύλη διατηρεί σε καλή κατάσταση το μεγαλύτερο μέρος του πλαισίου της. Το υπερυψωμένο τόξο του πλαισίου είναι από λαξευτούς πώρινους θολίτες και περιβάλλεται από απλή πλίνθινη ταινία. Η εσωτερική όψη της θύρας, που είχε από παλιά καταρρεύσει, έχει ανακατασκευασθεί από την Αρχαιολογική Υπηρεσία στη δεκαετία του 1960 με σοβαρές, όμως, παρανοήσεις<sup>37</sup>. Η περιοχή της πύλης ήταν ενισχυμένη με ισχυρό προτείχισμα (Εικ. 2ΙΘ). Ο μικρός περιβόλος είναι τριγωνικός σε κάτοψη και καταλαμβάνει το χώρο που εκτείνεται από τη βάση του κεντρικού ως τη βάση του ανατολικού πύργου του τείχους. Η κατεστραμμένη σήμερα πύλη του προτείχισματος (Εικ. 2Κ) ανοιγόταν στη δυτική πλευρά του. Αμέσως έξω από την πύλη υπήρχε κρήνη, της οποίας διατηρείται εν μέρει η θολωτή δεξαμενή (Εικ. 2ΚΑ). Το τείχος που προστάτευε την ανατολική πλευρά του εσωτερικού περιβόλου διατηρείται σε κακή κατάστα-

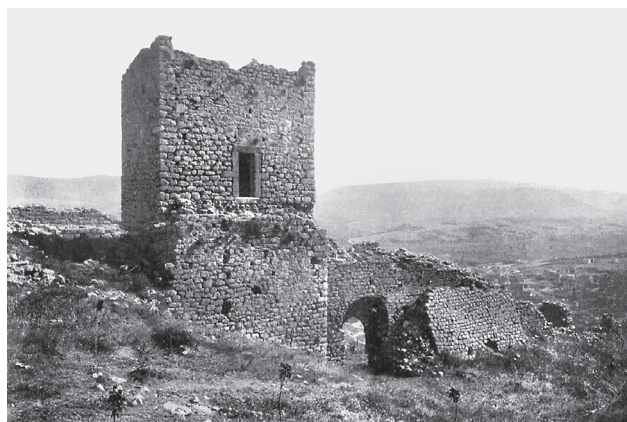
Εικ. 7. Κάστρο Λιβαδειάς. Πύργος και πύλη εσωτερικού περιβόλου. Άποψη από το εσωτερικό (Ρούβιο Υ Λιούκ, Περί Καταλανικών φρουρίων, εικ. 4).

Στο μέσον περίπου του μήκους του βόρειου τείχους<sup>36</sup> υψώνεται ένας μεγάλος και ψηλός πύργος (Εικ. 21Ζ, 7), με ορθογωνική κάτοψη με διαστάσεις περίπου 6x8 μ. και ύψος αρχικά πάνω από 20 μ. Αν και κατασκευαστικά δεν συνδέεται με το τείχος, δεν πρέπει να είναι πολύ

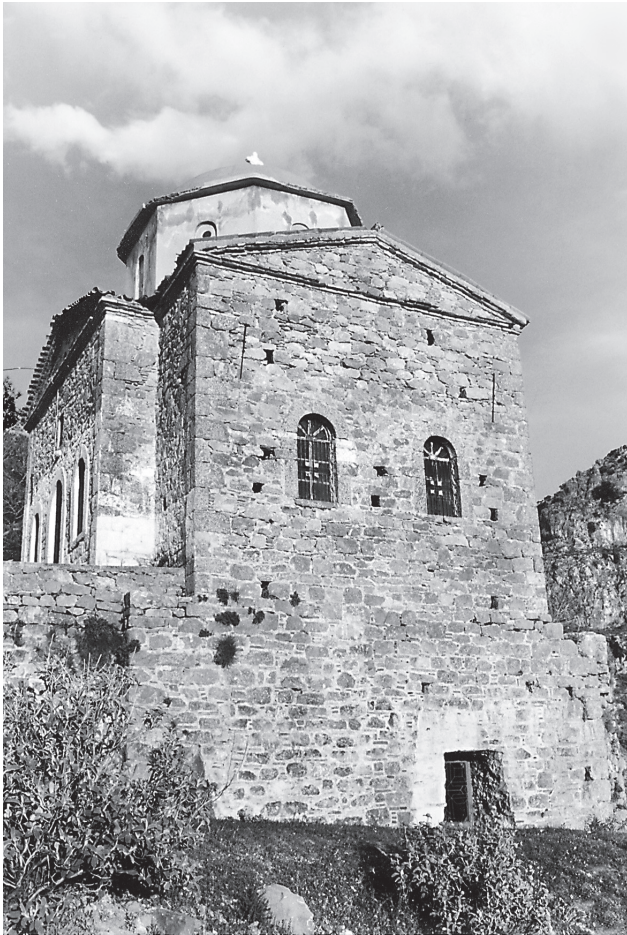
Εικ. 8. Κάστρο Λιβαδειάς. Δεξαμενή και ναός Αγίας Σοφίας (Μάρτιος 1995).

δοκών ενός ξύλινου πατώματος. Με το κτίριο αυτό συνδεόταν η ως σήμερα διατηρούμενη σε καλή κατάσταση δίχωρη, θολωτή δεξαμενή<sup>39</sup>, πάνω στην οποία έχει κτισθεί στα τέλη του 19ου ή στις αρχές του 20ου αιώνα ο ναός της Αγίας Σοφίας (Εικ. 2ΚΕ, 8).
