Παρατηρήσεις στην οικοδομική ιστορία και την αρχιτεκτονική των οχυρώσεων του κάστρου της Λιβαδειάς

Σταύρος ΜΑΜΑΛΟΥΚΟΣ

ΠΑΡΑΤΗΡΗΣΕΙΣ ΣΤΗΝ ΟΙΚΟΔΟΜΙΚΗ ΙΣΤΟΡΙΑ ΚΑΙ ΤΗΝ ΑΡΧΙΤΕΚΤΟΝΙΚΗ ΤΩΝ ΟΧΥΡΩΣΕΩΝ ΤΟΥ ΚΑΣΤΡΟΥ ΤΗΣ ΛΙΒΑΔΕΙΑΣ*

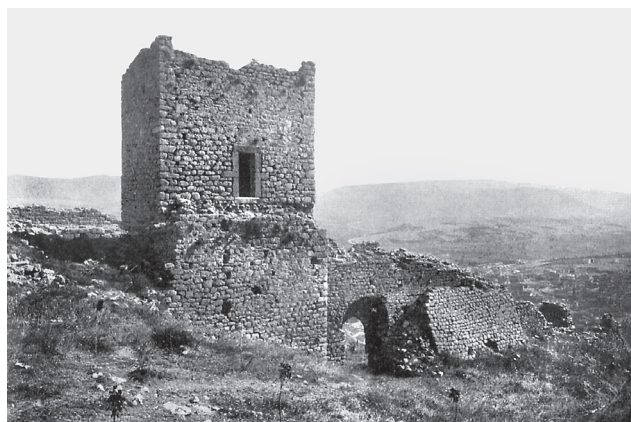
Εικ. 7. Κάστρο Λιβαδειάς. Πύργος και πύλη εσωτερικού περιβόλου. Άποψη από το εσωτερικό (Ρούβιο Υ Λιούκ, Περί Καταλανικών φρουρίων, εικ. 4).

Στο μέσον περίπου του μήκους του βόρειου τείχους³⁶ υψώνεται ένας μεγάλος και ψηλός πύργος (Εικ. 21Ζ, 7), με ορθογωνική κάτοψη με διαστάσεις περίπου 6x8 μ. και ύψος αρχικά πάνω από 20 μ. Αν και κατασκευαστικά δεν συνδέεται με το τείχος, δεν πρέπει να είναι πολύ

Αμέσως αριστερά του μεγάλου αυτού πύργου ανοίγεται η πύλη του εσωτερικού περιβόλου (Εικ. 2ΙΗ, 6, 7). Η πύλη διατηρεί σε καλή κατάσταση το μεγαλύτερο μέρος του πλαισίου της. Το υπερυψωμένο τόξο του πλαισίου είναι από λαξευτούς πώρινους θολίτες και περιβάλλεται από απλή πλίνθινη ταινία. Η εσωτερική όψη της θύρας, που είχε από παλιά καταρρεύσει, έχει ανακατασκευασθεί από την Αρχαιολογική Υπηρεσία στη δεκαετία του 1960 με σοβαρές, όμως, παρανοήσεις³⁷. Η περιοχή της πύλης ήταν ενισχυμένη με ισχυρό προτείχισμα (Εικ. 2ΙΘ). Ο μικρός περιβόλος είναι τριγωνικός σε κάτοψη και καταλαμβάνει το χώρο που εκτείνεται από τη βάση του κεντρικού ως τη βάση του ανατολικού πύργου του τείχους. Η κατεστραμμένη σήμερα πύλη του προτείχισματος (Εικ. 2Κ) ανοιγόταν στη δυτική πλευρά του. Αμέσως έξω από την πύλη υπήρχε κρήνη, της οποίας διατηρείται εν μέρει η θολωτή δεξαμενή (Εικ. 2ΚΑ). Το τείχος που προστάτευε την ανατολική πλευρά του εσωτερικού περιβόλου διατηρείται σε κακή κατάστα-
