Δελτίον ΧΑΕ 1 (1924), Τεύχη α'-β', Περίοδος Β'

Επίμετρον. Εργασίαι στερεώσεως βυζαντινών
μνημείων κατά το έτος 1923

ΕΡΓΑΣΙΑΙ ΣΤΕΡΕΩΣΕΩΣ ΒΥΖΑΝΤΙΝΩΝ ΜΝΗΜΕΙΩΝ ΚΑΤΑ ΤΟ ΕΤΟΣ 1923

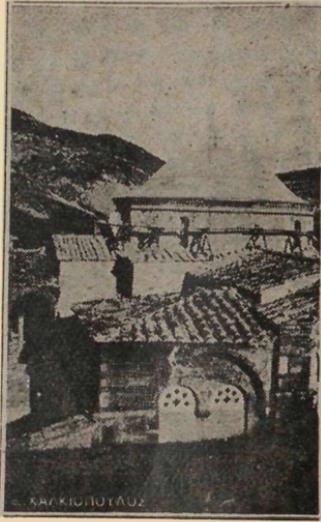
Εἰκ. 2

μορφώθησαν εἰς πεζούλιον (εἰκ. 1). Πλὴν τῆς συνεχοῦς ἀντηρίδος, ἣτις ἐκτείνεται περὶ τὸ μέσον τοῦ ναοῦ κατασκευάσθησαν καὶ δύο ἄλλαι, αὐτοτελεῖς αὐταὶ καὶ στενωτέραι, ἡ μὲν μία τοξωτὴ κατὰ τὴν νότιον γωνίαν τοῦ ἱεροῦ (εἰκ. 2) ὅπως στηρίξῃ τὴν ἀποκολ-

ληθεῖσαν παρεῖαν τοῦ διακονικοῦ παρουσιάζουσαν μεγάλα ἐσωτερικῶς ρήγματα, ἑτέρα δὲ ὀλίγον περαιτέρω εἰς ἀντίκρουσιν ἐσωτερικοῦ ἐγκαρσίου τοιχώματος. Κατὰ τὴν κατασκευὴν τῶν ἀντηρίδων τούτων ἐλήφθη φροντὶς ὅπως μὴ ἀποκρυβῶσιν ἀρχιτεκτονικά τινα μέλη ἐντετειχισμένα ὡς καὶ ἡ καμπή, ἣν κάμνει κατὰ τὴν Ν. Α. γωνίαν ἡ κοσμοῦσα τὸ ἱερὸν ὀδοντωτὴ ταινία. Μετὰ ταῦτα ἠκολούθησεν ἡ διὰ σιδηρῶν ἐλκυστήρων σύνδεσις τοῦ μεσημβρινοῦ πρὸς τὸν βόρειον τοῖχον. Οἱ ἐλκυστήρες οὗτοι ἐκοχλιώθησαν ἐπὶ σιδηροῦ ἐλάσματος τοποθετηθέντος κατὰ μῆκος τοῦ νοτίου τοίχου καὶ ἀκριβῶς κάτωθεν τῆς στέγης τοῦ ὑποστέγου, εἶτα δὲ συνεσφίχθησαν τῇ βοηθείᾳ κοχλιωτοῦ συσφιγκτήρος τοποθετηθέντος κατὰ τὸ μέσον τοῦ μήκους των. Τὸ μακρὸν συνδετήριον τῶν ἐλκυστήρων ἔλασμα συνηρμόσθη καὶ πρὸς σιδηροῦν σκελετὸν εἰσχωροῦντα εἰς τὸ σῶμα τοῦ μικροῦ ἀντηριδοτοίχου, οὕτως ὥστε ἡ πρὸς τὰ ἔσω τάσις τῶν ἐλκυστήρων νὰ με-

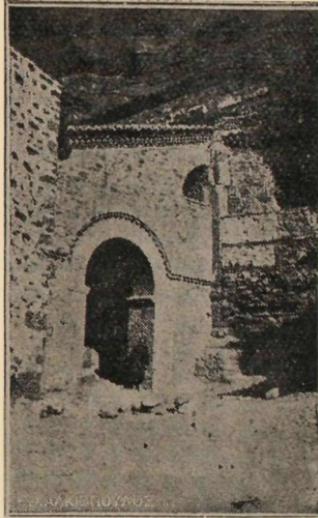
Εἰκ. 3

Πρὸ τῆς κατασκευῆς τοῦ νέου κελύφους, ὁ παλαιὸς τρούλλος ἠλευθερώθη τοῦ ὄγκου τῶν ἀσβεστοχωμάτων ἅτινα ἐσημάτιζον παχὺ στρῶμα ὑπεράνω τοῦ κυρίως θόλου. Μετὰ τὸν καθαρισμὸν τοῦτον ἐφράχθησαν ἐπιμελῶς διὰ σιμεντοκονίας τὰ παλαμιαῖα ρήγματα, ἅτινα φέρει ὁ παλαιὸς τρούλλος. Τὰ ρήγματα ταῦτα εἶχον καὶ ἄλλοτε φραχθῆ, ἀλλὰ διὰ τεμαχίων ξύλων, ἅτινα ὅμως σὺν τῇ παρόδῳ τοῦ χρόνου ἐσάπησαν. Ἡ διὰ σιμεντοκονίας ἔμφραξις ἐγένετο μετὰ τὴν ἐξαγωγήν τῶν ἐν λόγῳ σιμηπότητων βυσμάτων. Ἠκολούθησεν ἡ ἐργασία τῆς συσφίξεως τοῦ ἄνω μέρους τῆς σφενδόνης τοῦ τρούλλου διὰ σιδηρῶν ἐλασμάτων πλάτους 0.08 καὶ πάχους, 0.015 κοχλιωμένων πρὸς ἄλληλα δι' ἰσχυρῶν ἡλῶν. Ὁ συσφιγκτήριος οὗτος κλοιὸς ἦτο ἀπαραίτητος πρὸς ἐξουδετέρωσιν τῶν ἐκ τοῦ τρούλλου προερχομένων φθίσεων.

Μεθ' ὃ ἤρξατο ἡ κατασκευὴ τοῦ προστατευτικοῦ κελύφους διὰ πλίνθων ὀπτῶν ἄνευ τῆς βοηθείας ξυλοτύπων, ἵνα μὴ ἐπιβαρυνθῇ οὐδ' ἐπ' ἐλάχιστον ὁ κάτωθεν παλαιὸς τροῦλλος. Ὁ νέος θόλος κατεσκευάσθη κατὰ 50 ἑκατ. ὑψηλότερος ἐν τῇ κορυφῇ, ἔνθα ἐνεσφηνώθη πάλιν ὁ καὶ ἐπὶ τοῦ παλαιοῦ εὐρισκόμενος σταυρός. Πλὴν τοῦ τρούλλου ἡ προσοχὴ ἡμῶν ἐστράφη καὶ εἰς τὴν ἐξασφάλισιν τῆς σφενδόνης τοῦ ναοῦ. Αὕτη κατεσκευασμένη διὰ πορολίθων καὶ πλίνθων, ὡς ἐπὶ τὸ πλεῖστον ἐφθαρμένων, εἶχεν ἀπὸ πολλοῦ καλυφθῆ κατὰ μὲν τὸ βόρειον τμήμα δι' ὀρθῶν μαρμαρίνων πλακῶν, κατὰ δὲ τὰ λοιπὰ διὰ παχέος στρώματος ἀσβέστου, ἧτις διὰ τοῦ λευκοῦ χρώματός της ἀπετέλει μίαν παραφωνίαν εἰς τὴν γενικὴν ἁρμονίαν τῶν σκοτεινῶν χρωμάτων τοῦ ναοῦ. Ἀφηρέθησαν λοιπὸν τὰ τε κονιάματα καὶ αἱ πλάκες, ὧν μάλιστα τινὲς φέρουσιν καὶ βυζαντιακὰς γλυφάς. Συνετέλεσθη ἐπίσης καὶ ἡ ἔκφραξις τῶν τριῶν πεφραγμένων βορείων παραθύρων τῆς σφενδόνης, καὶ τέλος κατεσκευάσθη νέα κορωνὶς ἐκ τριῶν σειρῶν ὀδοντωτῶν πλίνθων, ὡς βλέπει τις ἐντῇ παρατιθεμένῃ εἰκόνι 3.
