Τόμ. 34 (2013)

**Ζητήματα αναπαράστασης της αρχικής μορφής  
του ναού του Αγίου Τίτου στη Γόρτυνα**

Σταύρος ΜΑΜΑΛΟΥΚΟΣ

## ΖΗΤΗΜΑΤΑ ΑΝΑΠΑΡΑΣΤΑΣΗΣ ΤΗΣ ΑΡΧΙΚΗΣ ΜΟΡΦΗΣ ΤΟΥ ΝΑΟΥ ΤΟΥ ΑΓΙΟΥ ΤΙΤΟΥ ΣΤΗ ΓΟΡΤΥΝΑ

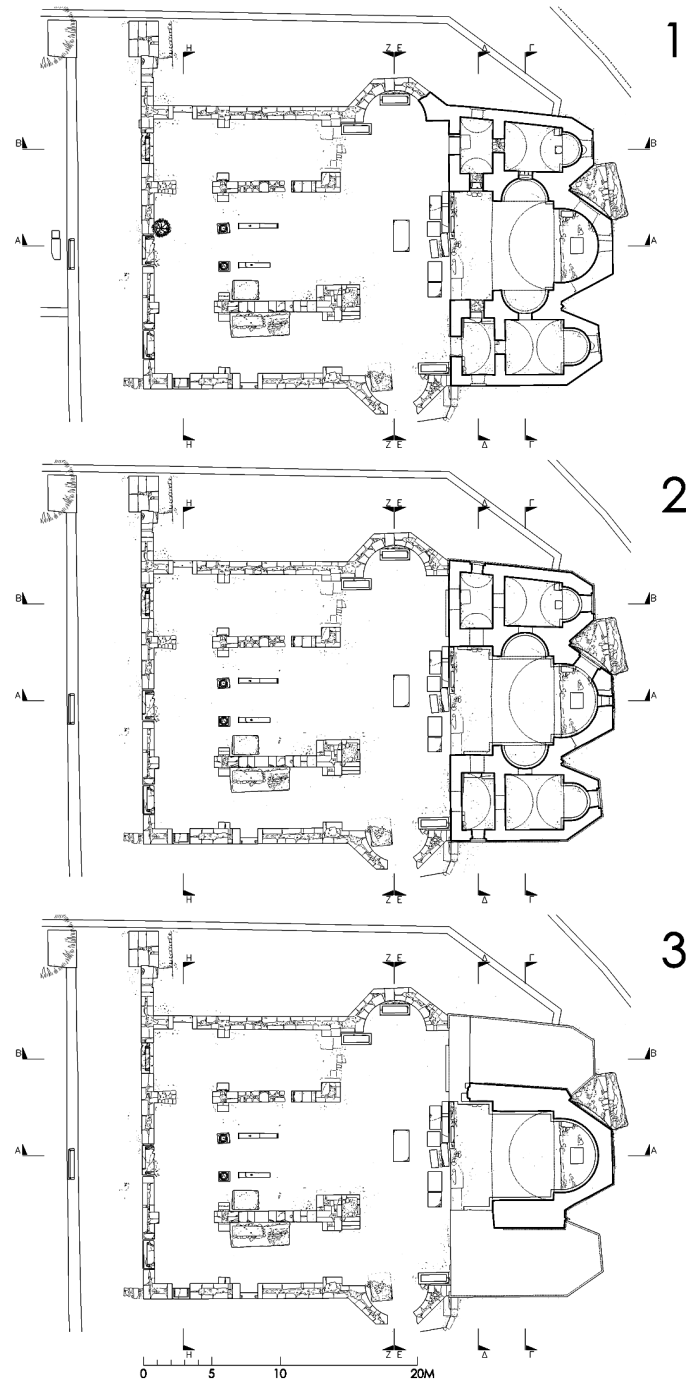
Εικ. 1. Γόρτυς, ναός Αγίου Τίτου. Αποτύπωση, Κατόψεις: 1. Κάτοψη Α, 2. Κάτοψη Β, 3. Κάτοψη Γ.

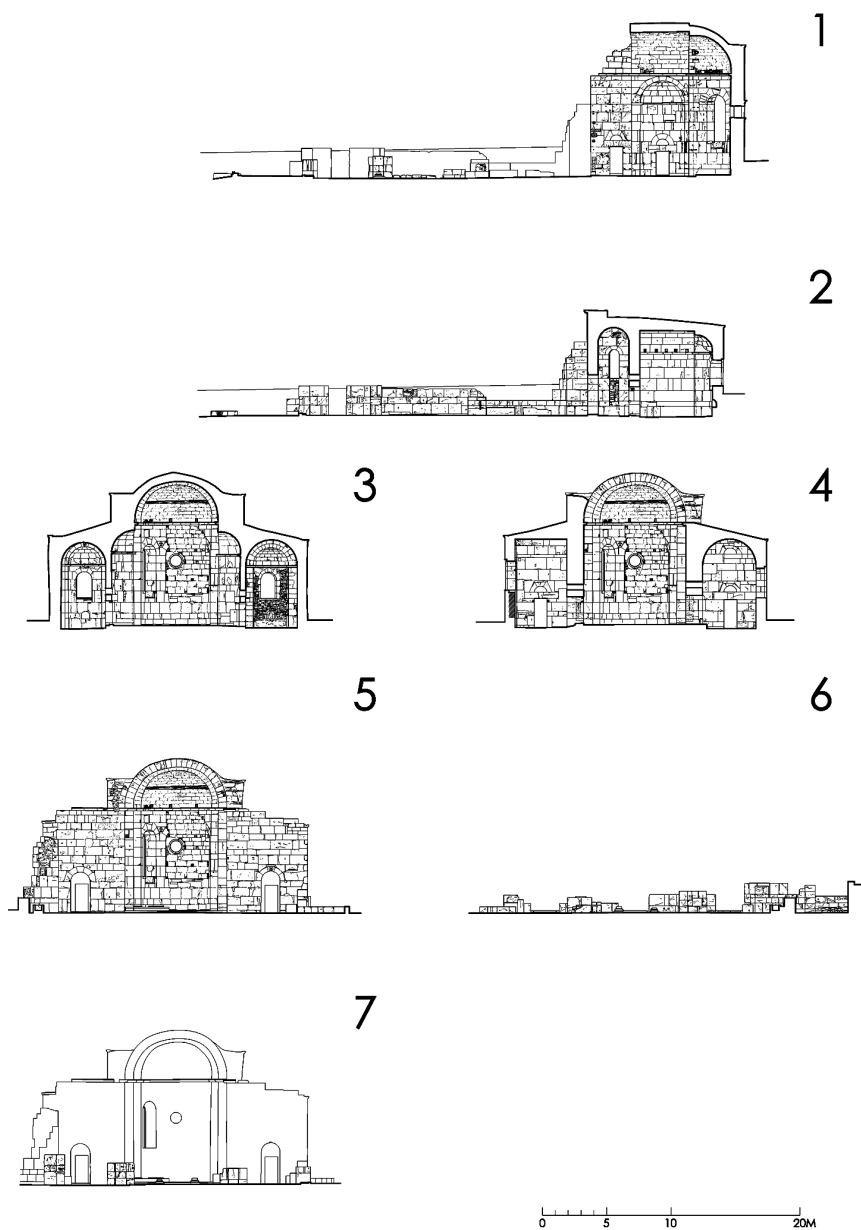
Εικ. 2. Γόρτυς, ναός Αγίου Τίτου. Αποτύπωση, Τομές: 1. Τομή ΑΑ, 2. Τομή ΒΒ, 3. Τομή ΓΓ, 4. Τομή ΔΔ, 5. Τομή ΕΕ, 6. Τομή ΖΖ, 7. Τομή ΗΗ.

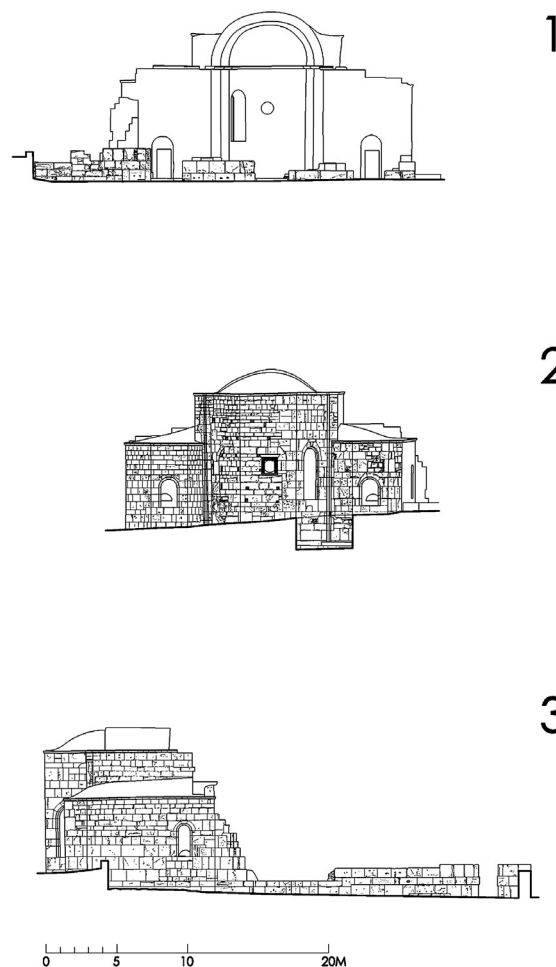
Εικ. 3. Γόρτυς, ναός Αγίου Τίτου. Αποτύπωση. Όψεις: 1. Δυτική όψη, 2. Ανατολική όψη, 3. Βόρεια όψη.

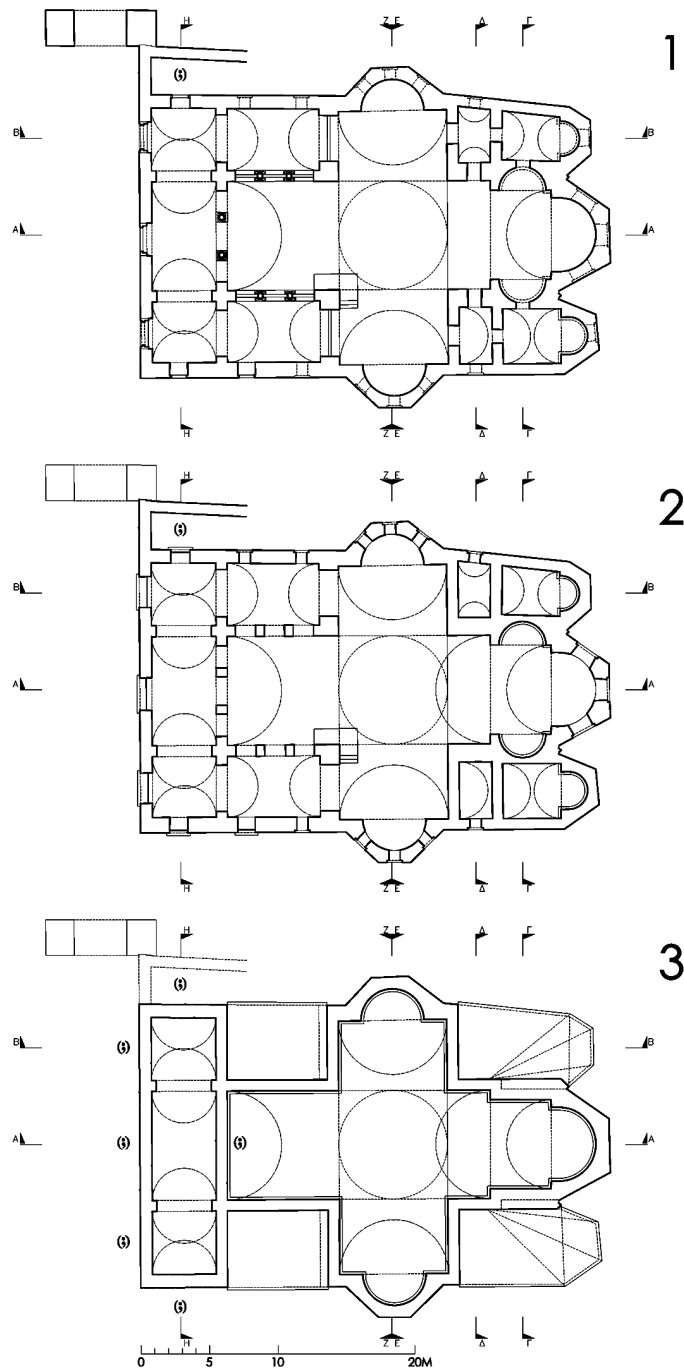
Εικ. 4. Γόρτυς, ναός Αγίου Τίτου. Αναπαράσταση, Κατόψεις: 1. Κάτοψη Α, 2. Κάτοψη Β, 3. Κάτοψη Γ.

Γ. Στη συνέχεια θα επιχειρηθεί μια προσπάθεια αναπαράστασης της αρχικής μορφής του ναού (Εικ. 4-6) με υποδομή τα σχέδια της νέας αναλυτικής του αποτύπωσης και με βάση τις παρατηρήσεις που έγιναν στο μνημείο κατά τη διάρκεια της τεκμηρίωσής του και συγκρίσεις με άλλα μνημεία, με τα οποία αυτό παρουσιάζει ομοιότητες. Ιδιαίτερο βάρος θα δοθεί στην πραγμάτευση του θέματος στα σημεία που η νέα αναπαράσταση παρουσιάζει διαφορές από εκείνη του Αναστασίου Ορλάνδου (Εικ. 7).

του 31 μ. περίπου, ενώ οι μέγιστες διαστάσεις του, περιλαμβανομένων των κογχών, ήταν 24,50×34,30 μ. περίπου. Η εκκλησία περιελάμβανε το ναό, ο οποίος, όπως συνήθως, αποτελούνταν από τον κυρίως ναό και το Ιερό, ένα διώροφο, πιθανότατα, νάρθηκα και ένα πρόσκισμα με μέγιστο πλάτος 3,70 μ. και άγνωστο προς το παρόν μήκος, το οποίο αποτελούσε προς Β. συνέχεια του νάρθηκα (Εικ. 4-6).

Με την αναπαράσταση της αρχικής μορφής του κυρίως ναού σχετίζεται, τέλος, και το θέμα του άμβωνα του ναού. Ο Ορλάνδος υπέθεσε ότι στο ναό ανήκε ο μαρμάρινος με δύο κλίμακες άμβωνας, του οποίου μέλη βρέθηκαν στα ερείπια κατά την ανασκαφή<sup>30</sup>. Τη σύνδεση του μαρμαρίνου άμβωνα με το ναό του Αγίου Τίτου αμφισβήτησε με πειστικά επιχειρήματα η Συθιακάκη-Κριτσιμάλλη, η οποία πιστεύει ότι τα τεμάχιά του μεταφέρθηκαν εκεί από την κατεστραμμένη βασιλική της Μητρόπολης και προσαρμόστηκαν στην κτιστή κατασκευή που διατηρείται ακόμη εν μέρει δίπλα στο νοτιοδυτικό πεσσό<sup>31</sup>. Την άποψη της Συθιακάκη-Κριτσιμάλλη ενισχύει ισχυρά η διαπίστωση ότι η κατασκευή αυτή είναι σύγχρονη με τον πεσσό και δεν αποτελεί μεταγενέστερη προσθήκη (Εικ. 4-5).

Ο νάρθηκας του ναού του Αγίου Τίτου (Εικ. 4-6) ήταν τριμερής. Τα διαμερίσματά του είχαν πλάτος 4,50 μ. περίπου και μήκη ίσα με τα πλάτη των τριών κλιτών του ναού στα οποία αντιστοιχούσαν, δηλαδή το μεν μεσαίο 7,90, τα δε πλάγια 4,50 μ. περίπου. Τα τρία διαμερίσματα του νάρθηκα συνδέονταν άνετα με τον κυρίως ναό μέσω ενός ευρέως τριβήλου το μεσαίο και δύο φαρδιών τόξων τα πλάγια. Στο δυτικό τοίχο του κάθε ενός ανοιγόταν μια θύρα προς τον εξωνάρθηκα του ναού, ενώ τα πλάγια διαμερίσματα διέθεταν ακόμη μία θύρα στους πλάγιους εξωτερικούς τους τοίχους. Δεν υπάρχουν στοιχεία για τον τρόπο κάλυψης του νάρθηκα. Το πιθανότερο είναι και τα τρία διαμερίσματά του να καλύπτονταν με ημικυλινδρικούς θόλους διατεταγμένους κατά το μήκος του. Η γραφική αποκατάσταση του υποτιθέμενου ορόφου του νάρθηκα παρουσιάζει πολλά προβλήματα. Αν αυτός όντως υπήρξε, θα πρέπει να υποτεθεί ότι είχε διάταξη παρόμοια με εκείνη του νάρθηκα, δηλαδή ότι ήταν τριμερής. Αν η κάλυψή του γινόταν με θολοδομία, θα πρέπει να υποτεθεί ότι αυτή θα ήταν όμοια με εκείνη του υπο-

Εξωτερικά το κτήριο (Εικ. 4, 6) φαίνεται ότι ήταν μάλλον βαρύ και είχε χαμηλές σχετικά αναλογίες. Οι μονόριχτες και δίριχτες στέγες του φαίνεται, ωστόσο, ότι παρουσίαζαν τις συνήθεις κλιμακώσεις υψών που επέτρεπαν να διαγράφεται εξωτερικά η διάρθρωση του εσωτερικού του. Η μορφή του αρχικού γείσου των στεγών, καθώς και το υλικό της επικάλυψής τους δεν είναι γνωστά. Οι επίπεδες και αδιάθροτες όψεις του ναού (Εικ. 6) εμφανίζονταν βαριές και με χαμηλές μάλλον αναλογίες. Στην ανατολική όψη του ναού κυριαρχούσαν απολύτως οι τρεις τρίπλευρες κόγχες του Ιερού. Χαρακτηριστικό είναι το γεγονός ότι οι κόγχες των παραβημάτων κατέληγαν στις γωνίες του κτηρίου και ότι η κόγχη του Ιερού πλαισιωνόταν από ίσου, όπως φαίνεται, με αυτήν ύψους τριγωνικές προεξοχές, ένα σπάνιο σχετικά στοιχείο, το οποίο, όμως, απαντά και σε άλλους βυζαντινούς ναούς<sup>35</sup>. Στη βόρεια και τη νότια όψη του ναού κεντρικό στοιχείο της σύνθεσης ήταν οι πλάγιες κόγχες. Οι κόγχες κατελάμβαναν το μεγαλύτερο μέρος της επιφάνειας των όψεων της εγκάρσιας κεραίας του σταυρικού σώματος του κτηρίου, οι οποίες απέληγαν προφανώς σε αετώματα και προεξείχαν έντονα επάνω από τις αισθητά χαμηλότερες

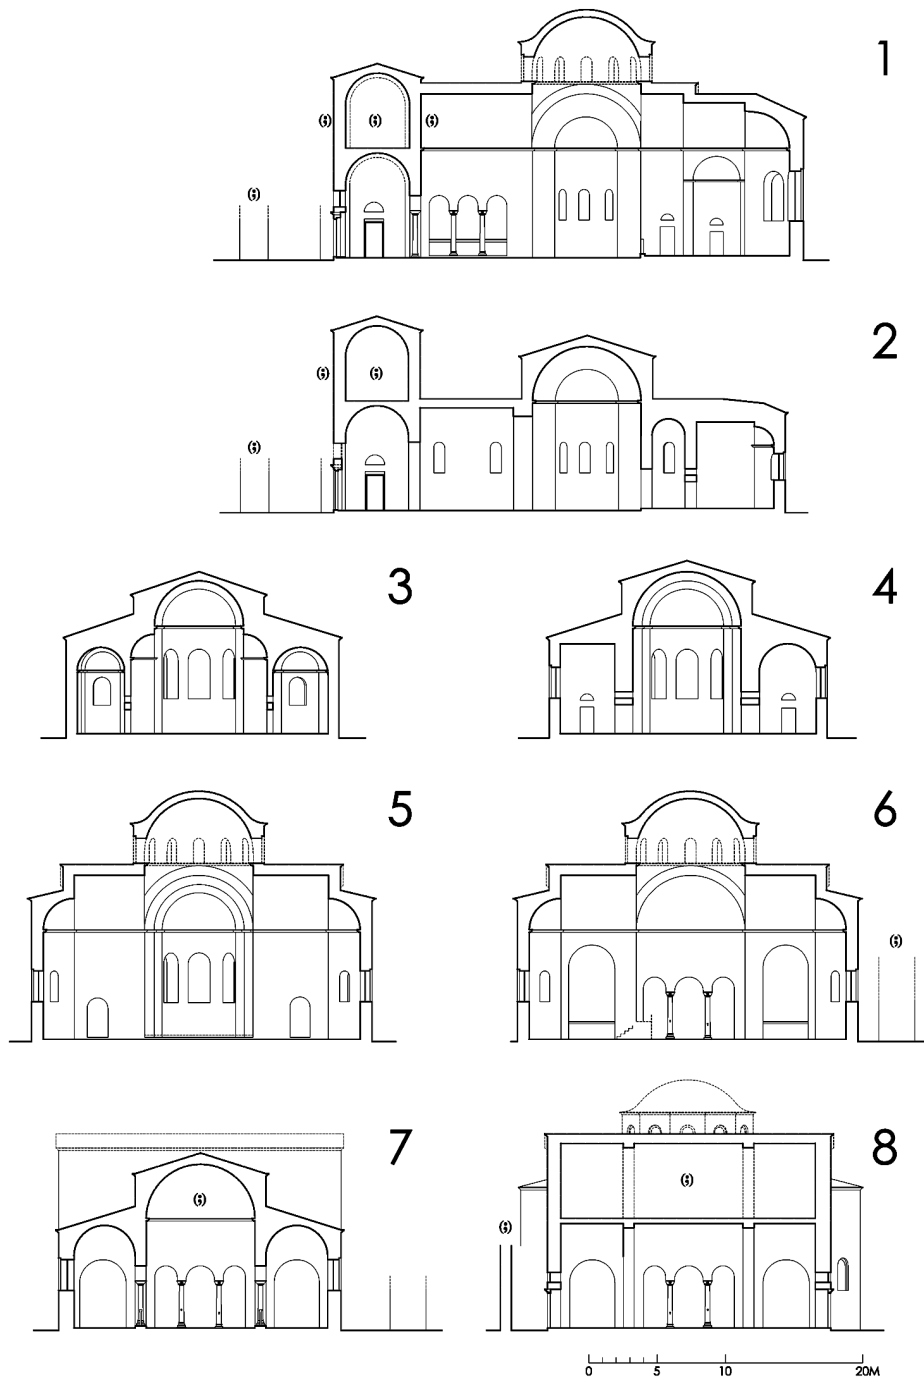
Εικ. 5. Γόρτυς, ναός Αγίου Τίτου. Αναπαράσταση, Τομές: 1. Τομή ΑΑ, 2. Τομή ΒΒ, 3. Τομή ΓΓ, 4. Τομή ΔΔ, 5. Τομή ΕΕ, 6. Τομή ΖΖ, 7. Τομή ΗΗ.

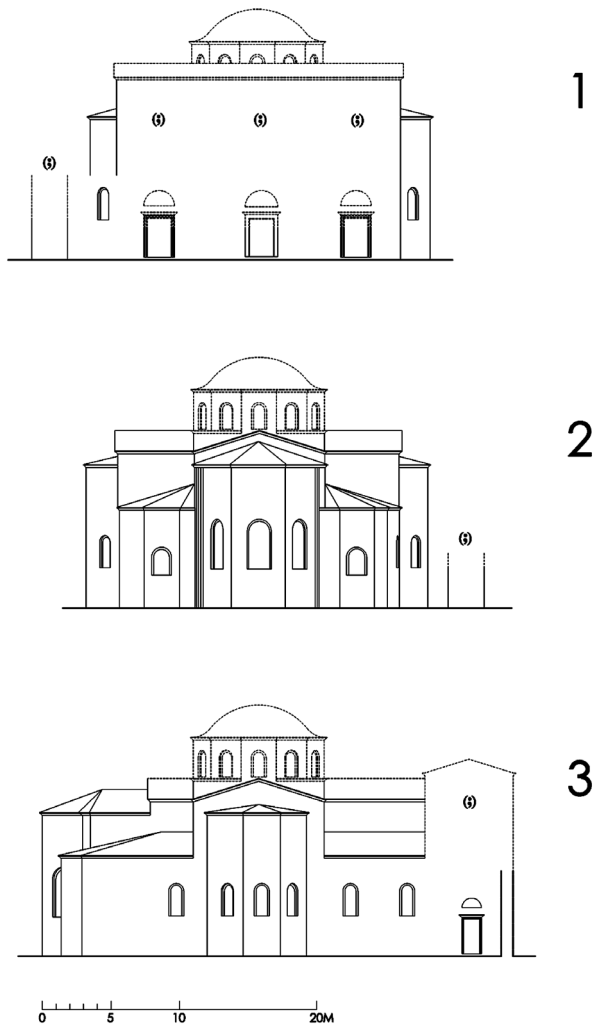
Εικ. 6. Γόρτζις, ναός Αγίου Τίτου. Αναπαράσταση, Όψεις: 1. Δυτική όψη, 2. Ανατολική όψη, 3. Βόρεια όψη.

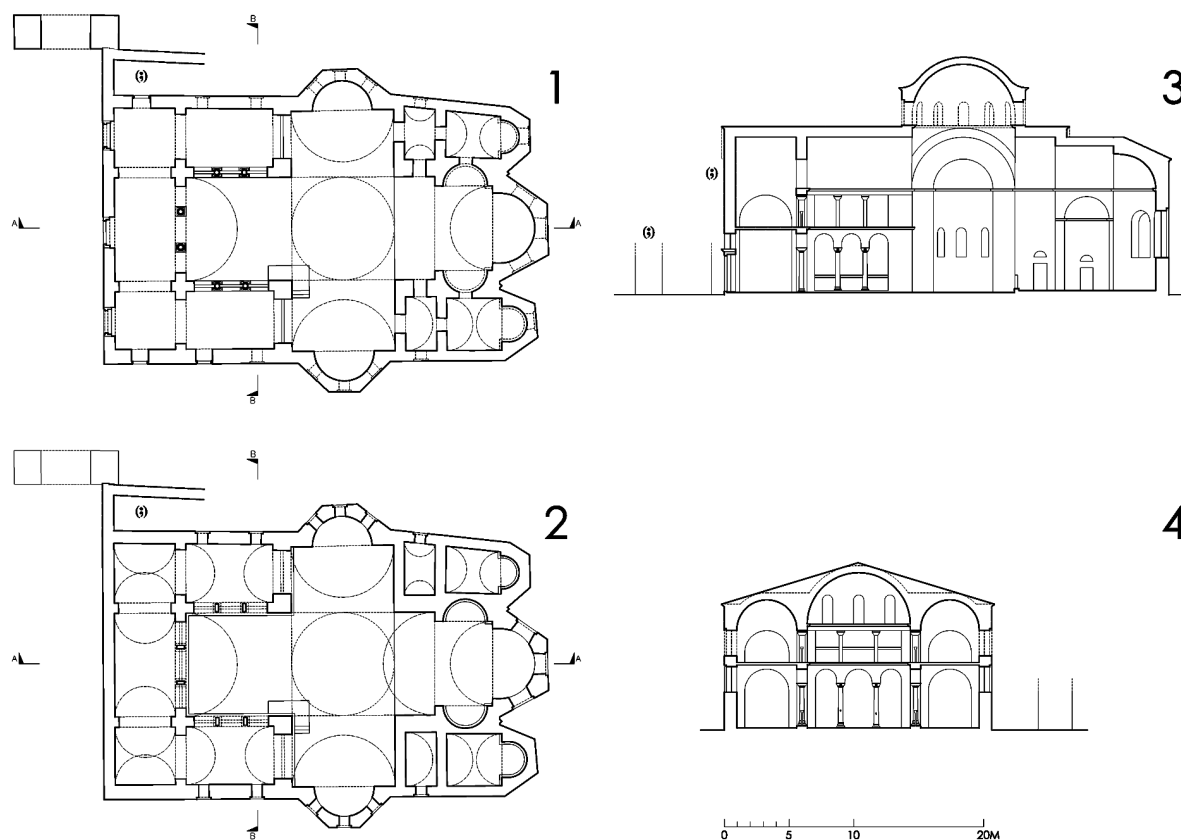
Εικ. 7. Γόρτυς, ναός Αγίου Τίτου. Αναπαράσταση κατά Α. Ορλάνδο: 1. Κάτοψη Α, 2. Κάτοψη Β, 3. Τομή ΑΑ, 4. Τομή ΒΒ.

λάνδος σχεδίασε την αναπαράσταση του τμήματος αυτού του ναού της Γόρτυνος με πρότυπο το ναό της Καταπολιανής στην Πάρο, με τον οποίο πίστευε ότι το κρητικό μνημείο είναι σύγχρονο<sup>27</sup>. Η ύπαρξη οροφού επάνω από τα δυτικά γωνιακά διαμερίσματα του ναού του Αγίου Τίτου δεν μπορεί να αποκλεισθεί εντελώς, υπό τον όρο, όμως, ότι το πάτωμά του θα ήταν ξύλινο και όχι διαμορφωμένο επί θολοδομίας, όπως στην περίπτωση του ναού της Καταπολιανής, όπου το μικρό πλάτος των πλαγίων κλιτών (2 ως 2,40 μ. έναντι 4,50 μ. στο ναό του Αγίου Τίτου) και η διαμόρφωση παραστάδων κατά μήκος των πλαγίων τοίχων επιτρέπουν την κατασκευή σταυροθολίων. Παρά ταύτα η ύπαρξη υπερώων επάνω

από τα γωνιακά διαμερίσματα στο κρητικό μνημείο φαίνεται μάλλον απίθανη για τους εξής λόγους: Πρώτον επειδή δεν υποστηρίζεται από κανένα αρχαιολογικό στοιχείο, όπως λ.χ. η ύπαρξη σχετικών αρχιτεκτονικών μελών. Αντίθετα, όπως προκύπτει και από την έρευνα της Συθιακάκη-Κριτσιμάλλη, τα μαρμαρικά του ναού είναι λίγα και συλήματα, τα οποία μάλλον προέρχονται από την κατεστραμμένη βασιλική της Μητρόπολης<sup>28</sup>. Δεύτερον επειδή αυτή οριακά μπορεί από πλευράς διαστάσεων να εφαρμοσθεί και επειδή θα προϋπέθετε ξυλοκατασκευές στα πατώματα των υπερώων (ακόμη και εκείνου επάνω από το νάρθηκα), πράγμα όχι πολύ πιθανό<sup>29</sup>. Τρίτον επειδή ο βαρύς και αυστηρός χαρακτήρας
