Η κινστέρνα της Νέας Μονής στη Χίο

Όλγα ΒΑΣΣΗ, Στέλλα ΦΑΪΤΑΚΗ

ΒΑΣΣΗ Ό., & ΦΑΪΤΑΚΗ Σ. (2016). Η κινστέρνα της Νέας Μονής στη Χίο. *Δελτίον της Χριστιανικής Αρχαιολογικής Εταιρείας*, 36, 1–20. <https://doi.org/10.12681/dchae.1770>

Η ΚΙΝΣΤΕΡΝΑ ΤΗΣ ΝΕΑΣ ΜΟΝΗΣ ΣΤΗ ΧΙΟ

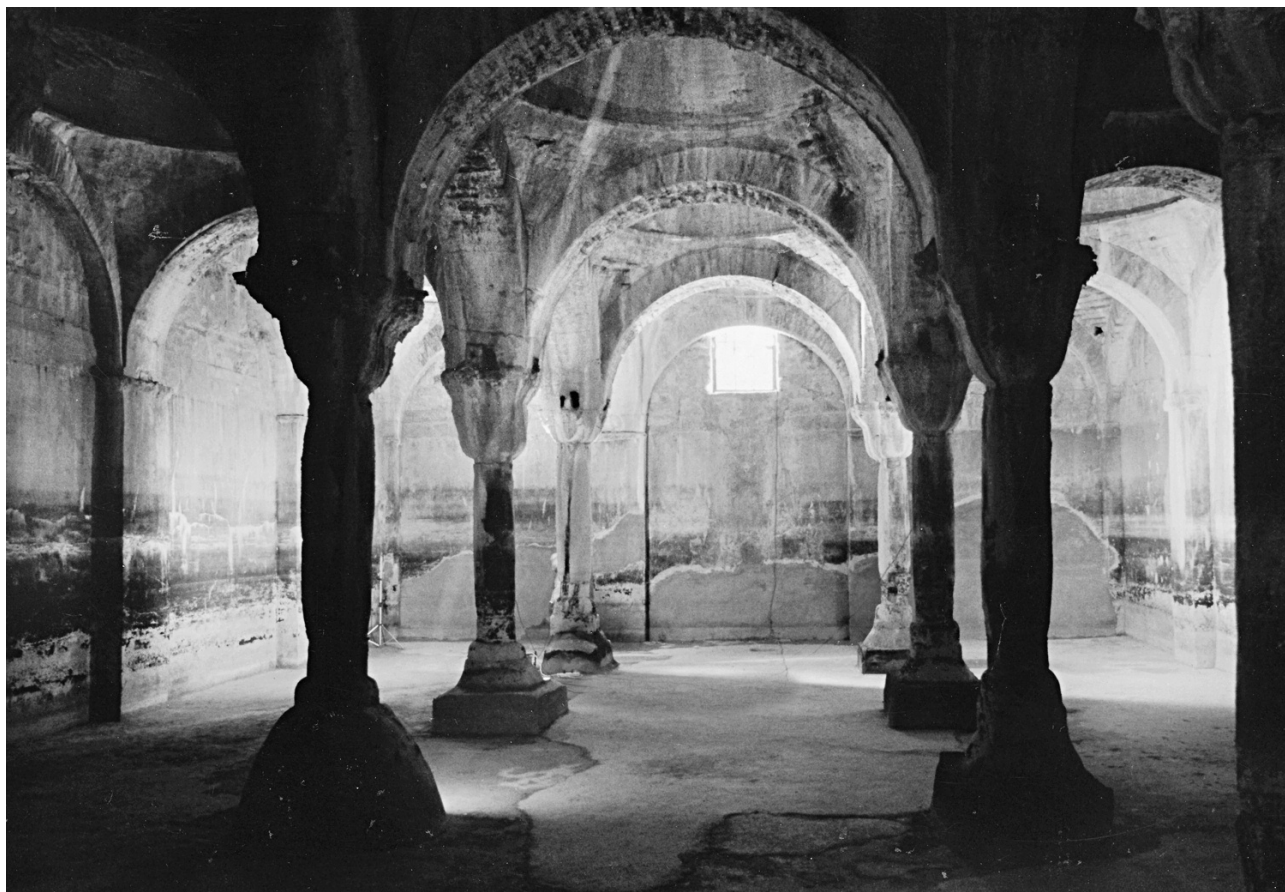
Εικ. 5. Άποψη του εσωτερικού της κινστέρνας.

Οι κίονες είναι μονολιθικοί, από γκρίζο μάρμαρο, και έχουν διάμετρο που κυμαίνεται από 0,29 έως 0,37 μ. (Εικ. 5). Φέρουν λεβητοειδή κιονόκρανα με τραπεζιόσχημα επιθήματα που καλύπτονται από στρώσεις αλάτων, με αποτέλεσμα να φαίνεται μόνο το περίγραμμα και να μη διακρίνονται οι λεπτομέρειές τους ούτε εάν τυχόν φέρουν γλυπτό διάκοσμο ή όχι. Στέκουν επάνω σε κτιστά ορθογωνικά βάθρα που καλύπτονται από παχύ περίβλημα υδραυλικού κονιάματος. Δεν έχουν όλοι τις ίδιες διαστάσεις, αλλά με τη βοήθεια των βάθρων τους ανέρχονται όλοι τελικά στο ίδιο ύψος.

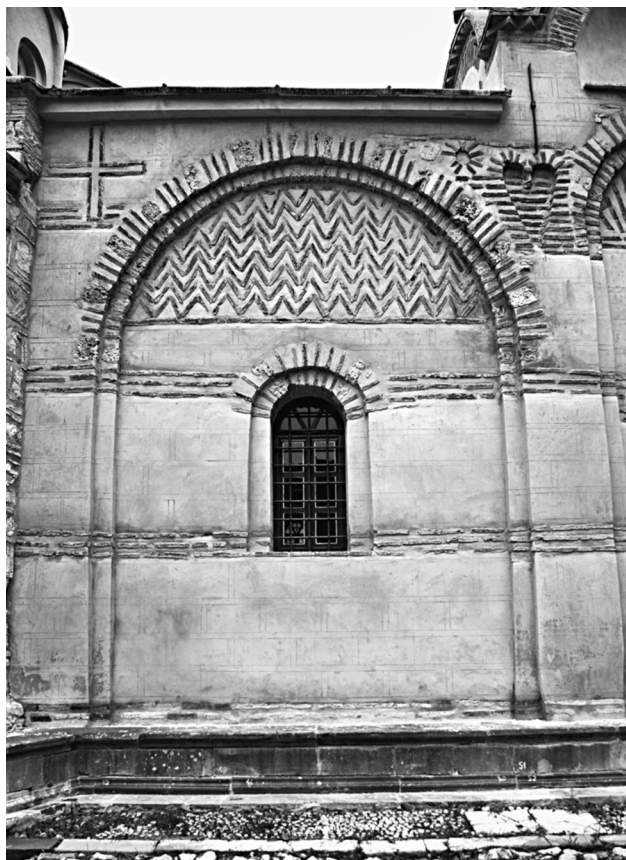
Εικ. 8. Η νότια όψη του εσωνάρθηκα του καθολικού.

με άλλο αιχμηρό εργαλείο και με τη βοήθεια του πήχη οριζόντιες και κάθετες γραμμές στο εσωτερικό περιγράμμα των κεραιών του σταυρού, διορθώνοντας την ακανονιστία των πλίνθων και προσδίδοντας σαφήνεια στο διακοσμητικό θέμα⁴⁰. Όμοιου τύπου σταυρός, με σφραγισμένα τα άκρα των κεραιών, κοσμεί τη νότια όψη του εσωνάρθηκα στο καθολικό⁴¹, αποτελώντας ένα επιπλέον κοινό στοιχείο μεταξύ των δύο κτηρίων (Εικ. 8).

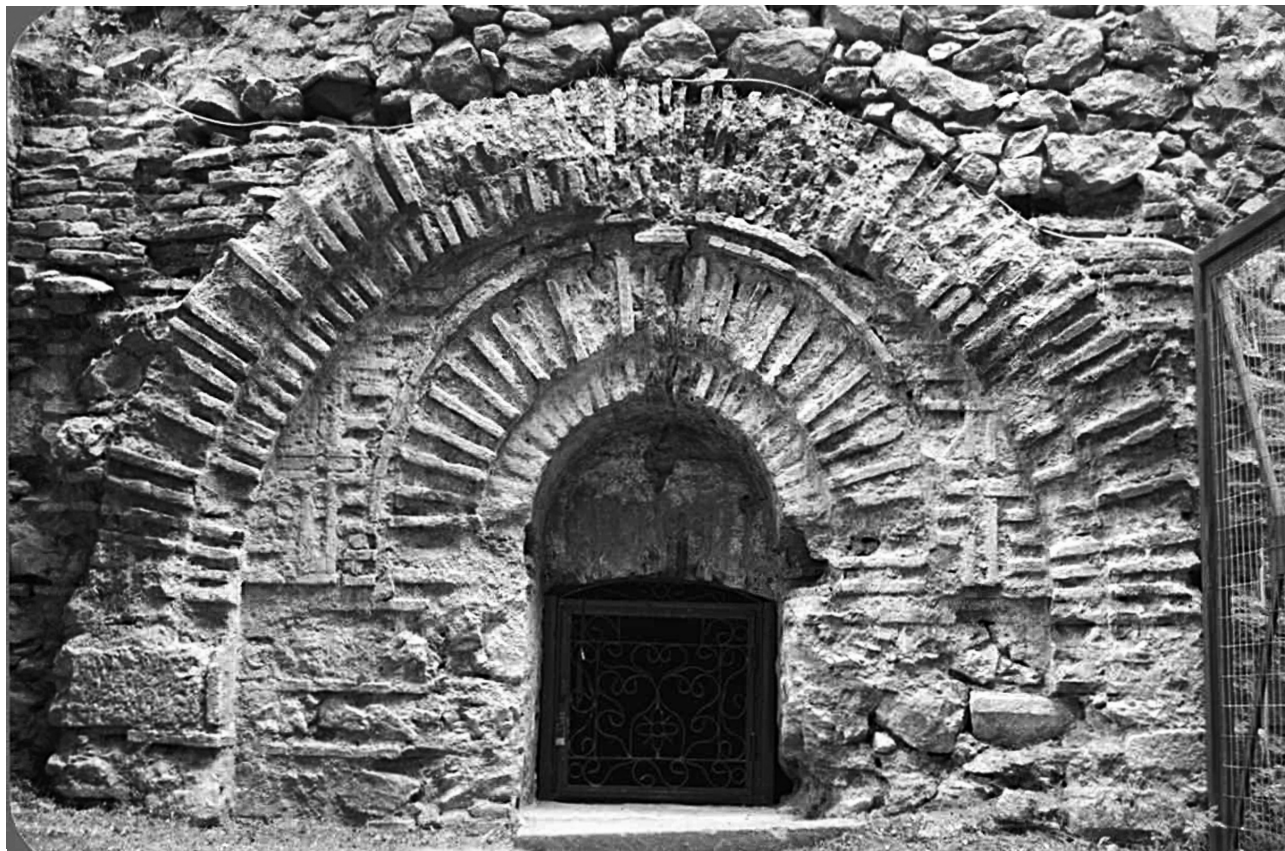
Εικ. 9. Η είσοδος στην ανατολική όψη της κινστέρνας.

Πλίνθινα σταυρικά θέματα, όπως αυτά στην ανατολική όψη της κινστέρνas που παισιώνουν το άνοιγμα της πρόσβασης στο εσωτερικό (Εικ. 9), έχουν νόημα στην όψη ενός οικοδομήματος μιας βυζαντινής μονής λόγω του συμβολικού τους χαρακτήρα³⁸. Ως φυλακτικό σύμβολο ο σταυρός εξασφάλιζε την προστασία τόσο της κατασκευής όσο και του περιεχομένου της³⁹. Ζεύγη πλίνθων σχηματίζουν τις κεραίες και αποδίδουν το σχήμα του λατινικού σταυρού. Το κονίαμα που γεμίζει τα κενά μεταξύ των πλίνθων είναι πατητό· επιπλέον, όσο ακόμη αυτό ήταν νωπό, χαράχθηκαν πάνω του με το μυστρί ή

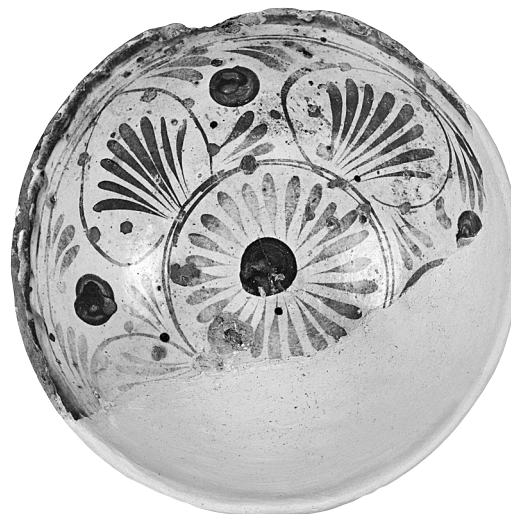
Εικ. 19. Ισπανική κούπα από το δώμα της κινστέρνas.

Παράλληλα με τα αβαφή μεγάλα αγγεία ήρθαν στο φως και επιτραπέζια σκεύη. Αρκετά από αυτά είναι τυπικά δείγματα μεταβυζαντινής κεραμικής, αλλά εκείνο που ξεχωρίζει ανάμεσά τους είναι ένα εισηγμένο από την Ιβηρική χερσόνησο, από το χριστιανικό βασίλειο της Αραγωνίας και ειδικότερα, από την περιοχή της Βαλένσιας και πάλι. Είναι μικρή ημισφαιρική κούπα (ύψ. 0, 055, διάμ. 0,14, διάμ. βάσης 0,057 μ.), με χαμηλό δακτύλιο βάσης, που φέρει γραπτό φυτικό διάκοσμο από χρυσοκάστανα ανθέματα που διαστίζονται κατά τόπους από στιγμές με μπλε κοβαλτίου (Εικ. 19). Εξωτερικά, μια πλατιά ταινία περιβάλλει το σκεύος και εγκλείει μια σειρά λοξών καστανών γραμμών. Πρόκειται για τη γνωστή «loza dorada», που κατατάσσεται στα είδη πολυτελείας που κυκλοφορούσαν στη Μεσόγειο και στη βορειοδυτική Ευρώπη στα τέλη του 14ου αιώνα και σε όλο σχεδόν το 15ο αιώνα⁶⁸. Τα κέντρα παραγωγής της βρισκόνταν στην Ισπανία και κυριαρχούσαν στη μεσογειακή και βορειοευρωπαϊκή αγορά μέχρι την εμφάνιση και διάδοση των ιταλικών μαγιόλικων και τον παραγκωνισμό τους από αυτά μετά το τρίτο τέταρτο του 15ου αιώνα (μετά το 1475⁶⁹). Τα εφυαλωμένα σκεύη από τα εργαστήρια της Μανίσε, στα περίχωρα της Βαλένσιας, ήταν ένδειξη σημαντικής κοινωνικής θέσης, επειδή ήταν ακριβά τα υλικά που χρειάζονταν για την κατασκευή τους και η διαδικασία κατασκευής τους ήταν απαιτητική⁷⁰. Όμοια δείγματα με τον τύπο της κινστέρνas της Νέας Μονής έχουν εντοπιστεί στα Ίσθμια⁷¹ και σε λιμάνια του Αιγαίου πελάγους, όπως στη Θεσσαλονίκη, στο Ηράκλειο της Κρήτης, στη Ρόδο⁷² και στο Ναύπλιο⁷³. Το σχήμα και η διακόσμηση της κούπας, που ανήκουν στο λεγόμενο «κλασικό ύφος» της γραπτής εφυαλωμένης κεραμικής με μεταλλικό διάκοσμο από τη Μανίσε (Manises), οδηγούν στη χρονολόγησή της στο 15ο αιώνα.
