### Η κινστέρνα της Νέας Μονής στη Χίο

Όλγα ΒΑΣΣΗ, Στέλλα ΦΑΪΤΑΚΗ

## Η ΚΙΝΣΤΕΡΝΑ ΤΗΣ ΝΕΑΣ ΜΟΝΗΣ ΣΤΗ ΧΙΟ

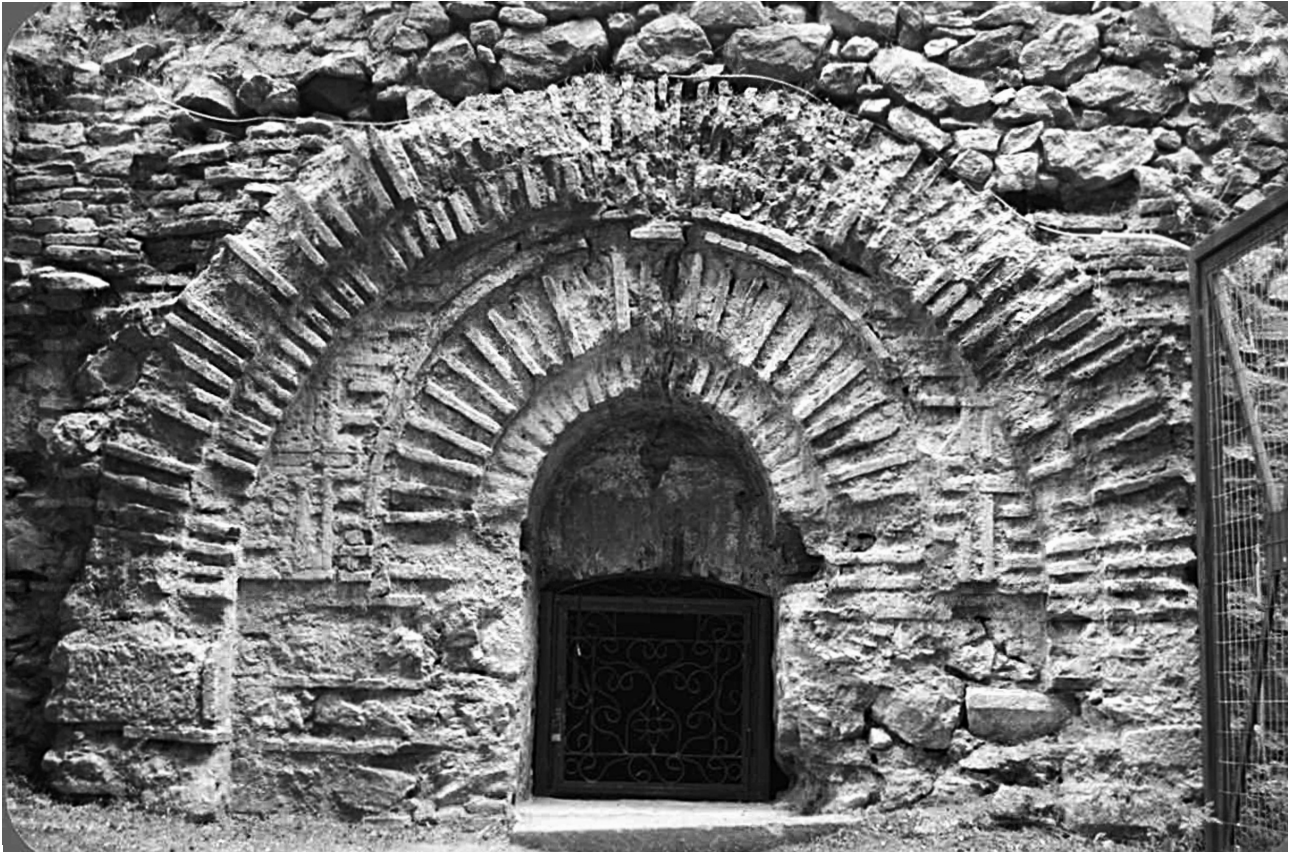
Πλίνθινα σταυρικά θέματα, όπως αυτά στην ανατολική όψη της κινστέρνas που πλαισιώνουν το άνοιγμα της πρόσβασης στο εσωτερικό (Εικ. 9), έχουν νόημα στην όψη ενός οικοδομήματος μιας βυζαντινής μονής λόγω του συμβολικού τους χαρακτήρα<sup>38</sup>. Ως φυλακτικό σύμβολο ο σταυρός εξασφάλιζε την προστασία τόσο της κατασκευής όσο και του περιεχομένου της<sup>39</sup>. Ζεύγη πλίνθων σχηματίζουν τις κεραίες και αποδίδουν το σχήμα του λατινικού σταυρού. Το κονίαμα που γεμίζει τα κενά μεταξύ των πλίνθων είναι πατητό· επιπλέον, όσο ακόμη αυτό ήταν νωπό, χαράχθηκαν πάνω του με το μυστρί ή

Εικ. 9. Η είσοδος στην ανατολική όψη της κινστέρνας.
