Δελτίον ΧΑΕ 36 (2015), Περίοδος Δ'

Η κινστέρνα της Νέας Μονής στη Χίο

Όλγα ΒΑΣΣΗ, Στέλλα ΦΑΪΤΑΚΗ

Η ΚΙΝΣΤΕΡΝΑ ΤΗΣ ΝΕΑΣ ΜΟΝΗΣ ΣΤΗ ΧΙΟ

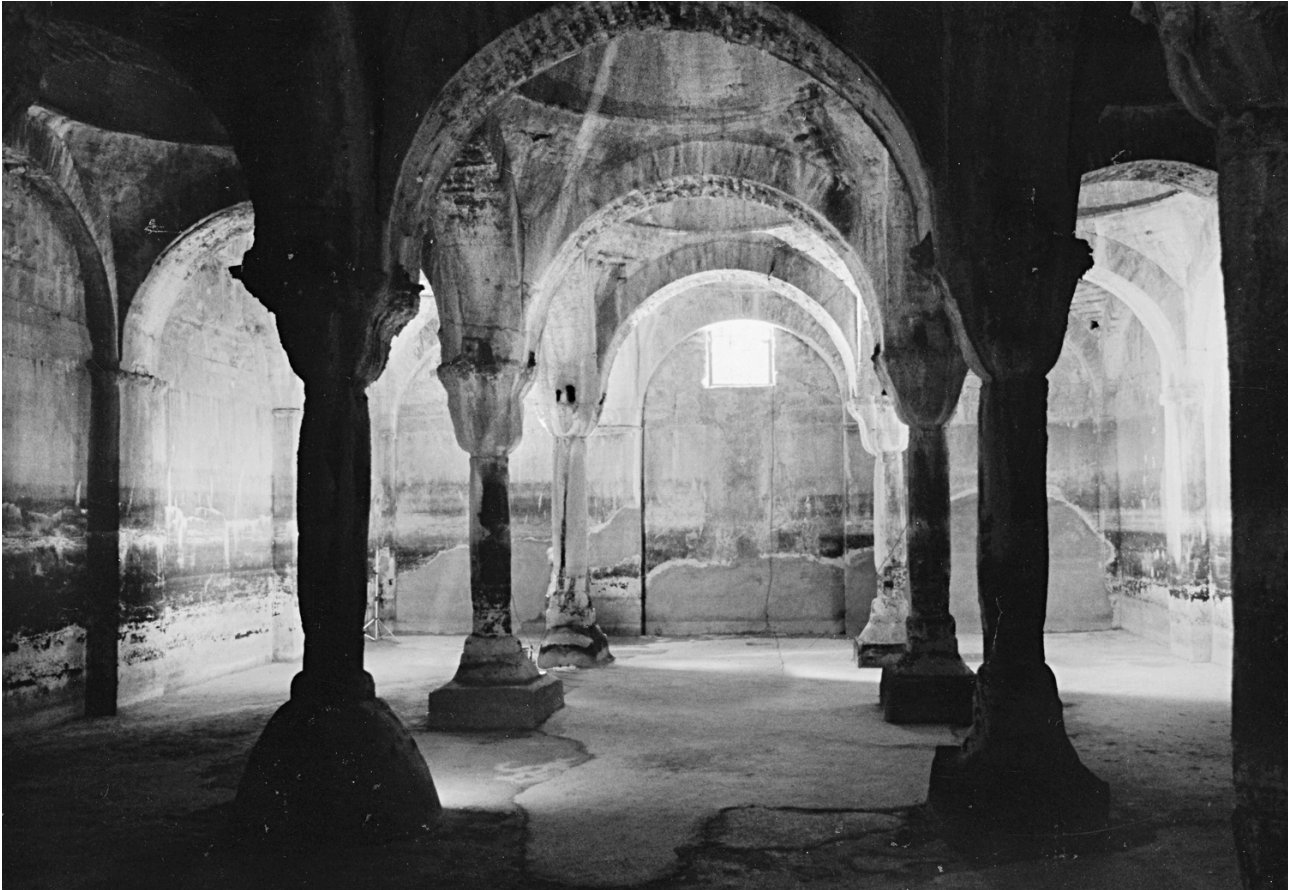
Εικ. 5. Άποψη του εσωτερικού της κινστέρνας.

Οι κίονες είναι μονολιθικοί, από γκριζο μάρμαρο, και έχουν διάμετρο που κυμαίνεται από 0,29 έως 0,37 μ. (Εικ. 5). Φέρουν λεβητοειδή κιονόκρανα με τραπεζιόσημα επιθήματα που καλύπτονται από στρώσεις αλάτων, με αποτέλεσμα να φαίνεται μόνο το περίγραμμα και να μη διακρίνονται οι λεπτομέρειές τους ούτε εάν τυχόν φέρουν γλυπτό διάκοσμο ή όχι. Στέκουν επάνω σε κτιστά ορθογωνικά βάθρα που καλύπτονται από παχύ περίβλημα υδραυλικού κονιάματος. Δεν έχουν όλοι τις ίδιες διαστάσεις, αλλά με τη βοήθεια των βάθρων τους ανέρχονται όλοι τελικά στο ίδιο ύψος.

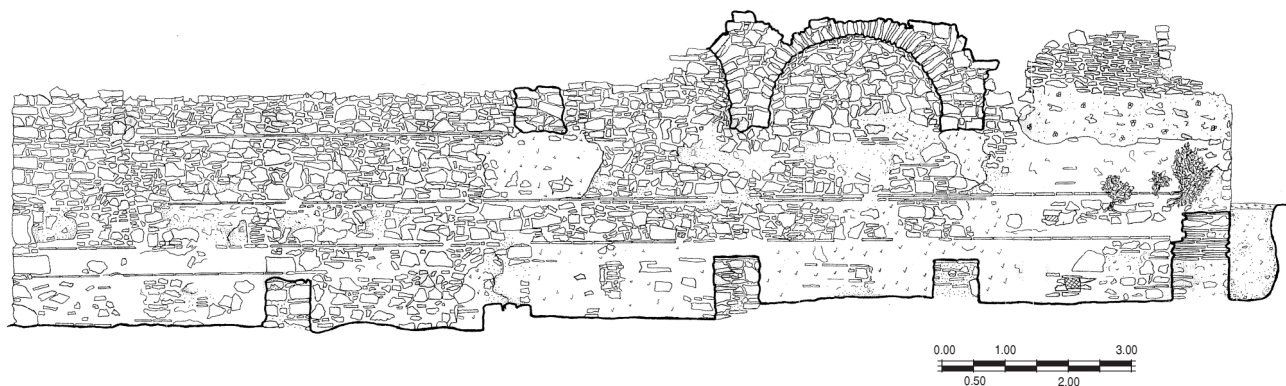
Εικ. 6. Η βόρεια όψη της κινστέρας.

ντελήμονα και από άλλες μεταγενέστερες κατασκευές²⁶, διακόπτεται ανά διαστήματα από προεξέχουσες παραστάδες (Εικ. 6). Οι εξωτερικές παραστάδες βρίσκονται σε αντιστοιχία με τις ανάλογες του εσωτερικού και έχουν ίσο πλάτος με εκείνες (0,75 μ.) προεξέχοντας κατά 0,20 μ. από την παρεία του τοίχου.

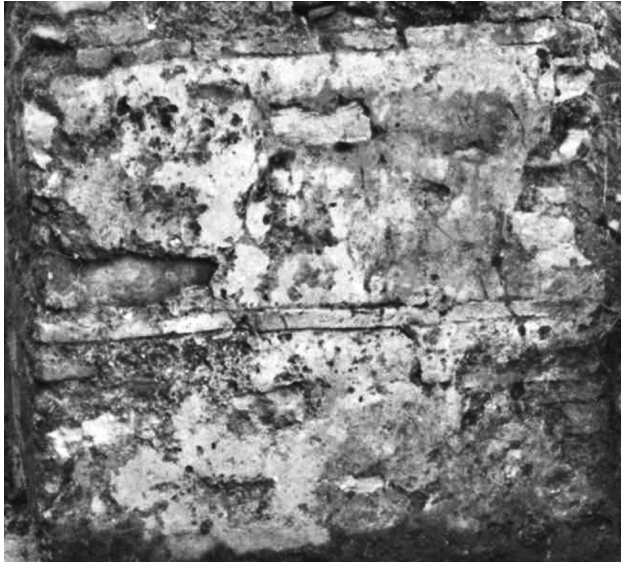
Εικ. 7. Δείγμα τελικής εμφάνισης της τοιχοποιίας της κινστέρνας.

Η τοιχοδομία της δεξαμενής συγκροτείται από πολύ φαρδιές ζώνες λιθοδομής, ύψους κυμαινόμενου από 0,65 έως 1,06 μ., οι οποίες εναλλάσσονται με στενές ζώνες πλινθοδομής, που αποτελούνται από μία μόνον οριζόντια σειρά πλίνθων (Εικ. 7). Η λιθοδομή συγκροτείται από αργούς λίθους που καλύπτονταν αρχικά από λείο, υπόλευκο επίχρισμα, ενώ η στρώση των πλίνθων παρέμενε ανεπίχριστη και ορατή²⁸. Η επίχριση της λιθοδομής με λεπτή στρώση υπόλευκου κονιάματος εντοπίστηκε άθικτη σε διάφορα σημεία της τοιχοποιίας που ήταν επιχωμένα και αποκαλύφθηκαν μετά τις ανασκαφικές εργασίες που διενεργήθηκαν το διάστημα 1999-2000. Προσεκτική παρατήρηση έδειξε

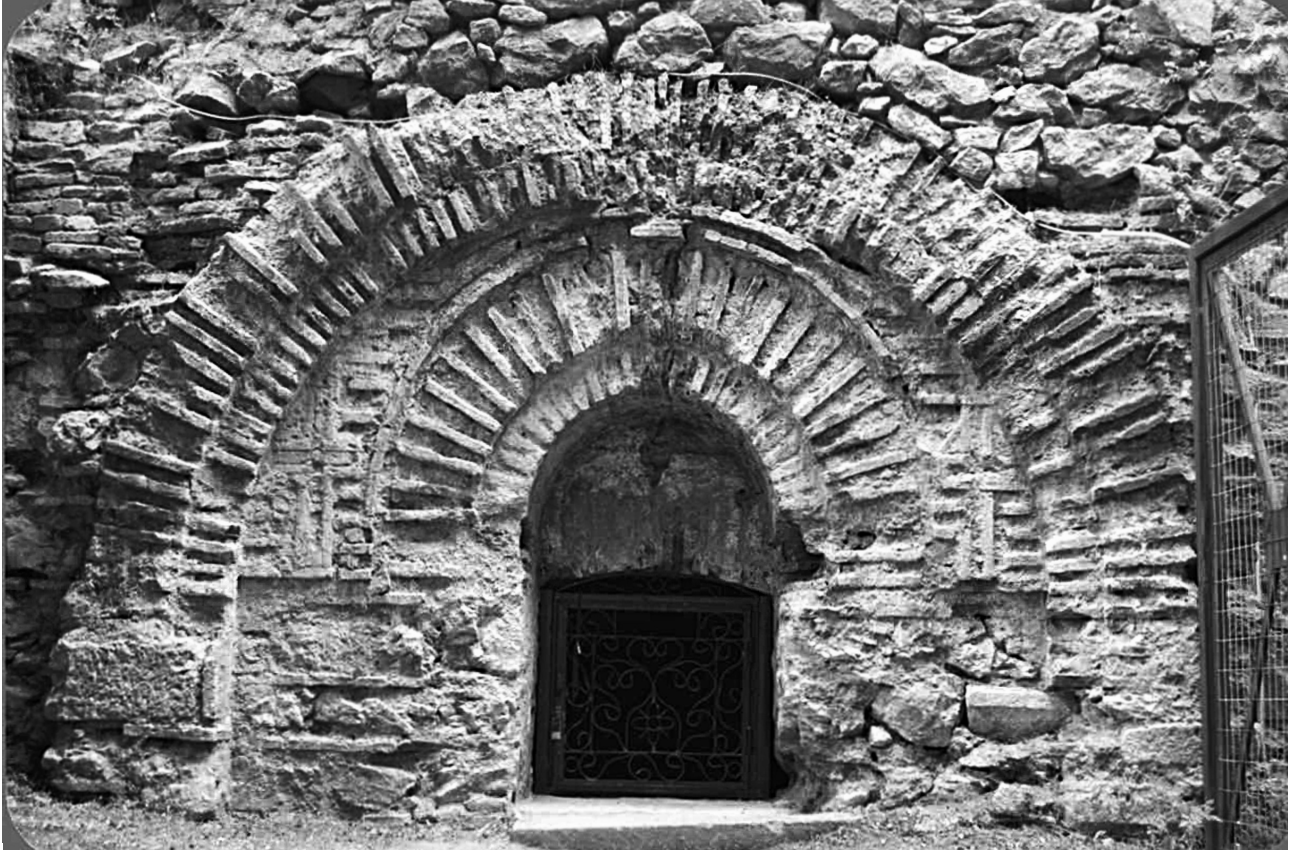
Εικ. 9. Η είσοδος στην ανατολική όψη της κινστέρνας.

Πλίνθινα σταυρικά θέματα, όπως αυτά στην ανατολική όψη της κινστέρννας που πλαισιώνουν το άνοιγμα της πρόσβασης στο εσωτερικό (Εικ. 9), έχουν νόημα στην όψη ενός οικοδομήματος μιας βυζαντινής μονής λόγω του συμβολικού τους χαρακτήρα³⁸. Ως φυλακτικό σύμβολο ο σταυρός εξασφάλιζε την προστασία τόσο της κατασκευής όσο και του περιεχομένου της³⁹. Ζεύγη πλίνθων σχηματίζουν τις κεραιές και αποδίδουν το σχήμα του λατινικού σταυρού. Το κόνιαμα που γεμίζει τα κενά μεταξύ των πλίνθων είναι πατητό· επιπλέον, όσο ακόμη αυτό ήταν νωπό, χαράχθηκαν πάνω του με το μυστρί ή

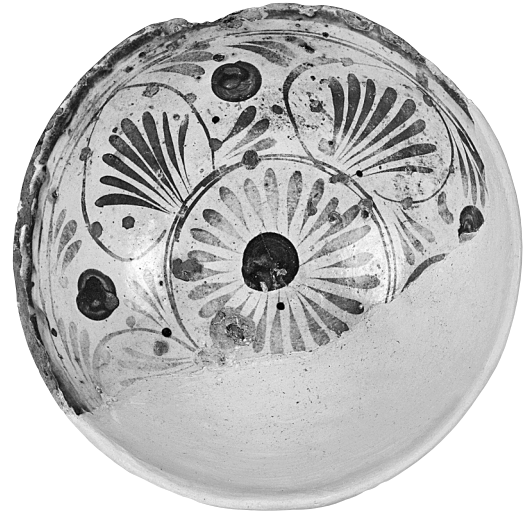
Εικ. 19. Ισπανική κούπα από το δώμα της κινστέρνας.

Παράλληλα με τα αβαφή μεγάλα αγγεία ήρθαν στο φως και επιτραπέζια σκεύη. Αρκετά από αυτά είναι τυπικά δείγματα μεταβυζαντινής κεραμικής, αλλά εκείνο που ξεχωρίζει ανάμεσά τους είναι ένα εισηγμένο από την Ιβηρική χερσόνησο, από το χριστιανικό βασίλειο της Αραγωνίας και ειδικότερα, από την περιοχή της Βαλένσιαις και πάλι. Είναι μικρή ημισφαιρική κούπα (ύψ. 0, 055, διάμ. 0,14, διάμ. βάσης 0,057 μ.), με χαμηλό δακτύλιο βάσης, που φέρει γραπτό φυτικό διάκοσμο από χρυσοκάστανα ανθέμια που διαστίζονται κατά τόπους από στιγμές με μπλε κοβαλτίου (Εικ. 19). Εξωτερικά, μια πλατιά ταινία περιβάλλει το σκεύος και εγκλείει μια σειρά λοξών καστανών γραμμών. Πρόκειται για τη γνωστή «loza dorada», που κατατάσσεται στα είδη πολυτελείας που κυκλοφορούσαν στη Μεσόγειο και στη βορειοδυτική Ευρώπη στα τέλη του 14ου αιώνα και σε όλο σχεδόν το 15ο αιώνα⁶⁸. Τα κέντρα παραγωγής της βρισκόταν στην Ισπανία και κυριαρχούσαν στη μεσογειακή και βορειοευρωπαϊκή αγορά μέχρι την εμφάνιση και διάδοση των ιταλικών μαγιόλικων και τον παραγκωνισμό τους από αυτά μετά το τρίτο τέταρτο του 15ου αιώνα (μετά το 1475⁶⁹). Τα εφυαλωμένα σκεύη από τα εργαστήρια της Μανίσεσ, στα περίχωρα της Βαλένσιαις, ήταν ένδειξη σημαντικής κοινωνικής θέσης, επειδή ήταν ακριβά τα υλικά που χρειαζόνταν για την κατασκευή τους και η διαδικασία κατασκευής τους ήταν απαιτητική⁷⁰. Όμοια δείγματα με τον τύπο της κινστέρνας της Νέας Μονής έχουν εντοπιστεί στα Ίσθμια⁷¹ και σε λιμάνια του Αιγαίου πελάγους, όπως στη Θεσσαλονίκη, στο Ηράκλειο της Κρήτης, στη Ρόδο⁷² και στο Ναύπλιο⁷³. Το σχήμα και η διακόσμηση της κούπας, που ανήκουν στο λεγόμενο «κλασικό ύφος» της γραπτής εφυαλωμένης κεραμικής με μεταλλικό διάκοσμο από τη Μανίσεσ (Manises), οδηγούν στη χρονολόγησή της στο 15ο αιώνα.
