Τόμ. 36 (2015)

Η κινστέρνα της Νέας Μονής στη Χίο

Όλγα ΒΑΣΣΗ, Στέλλα ΦΑΪΤΑΚΗ

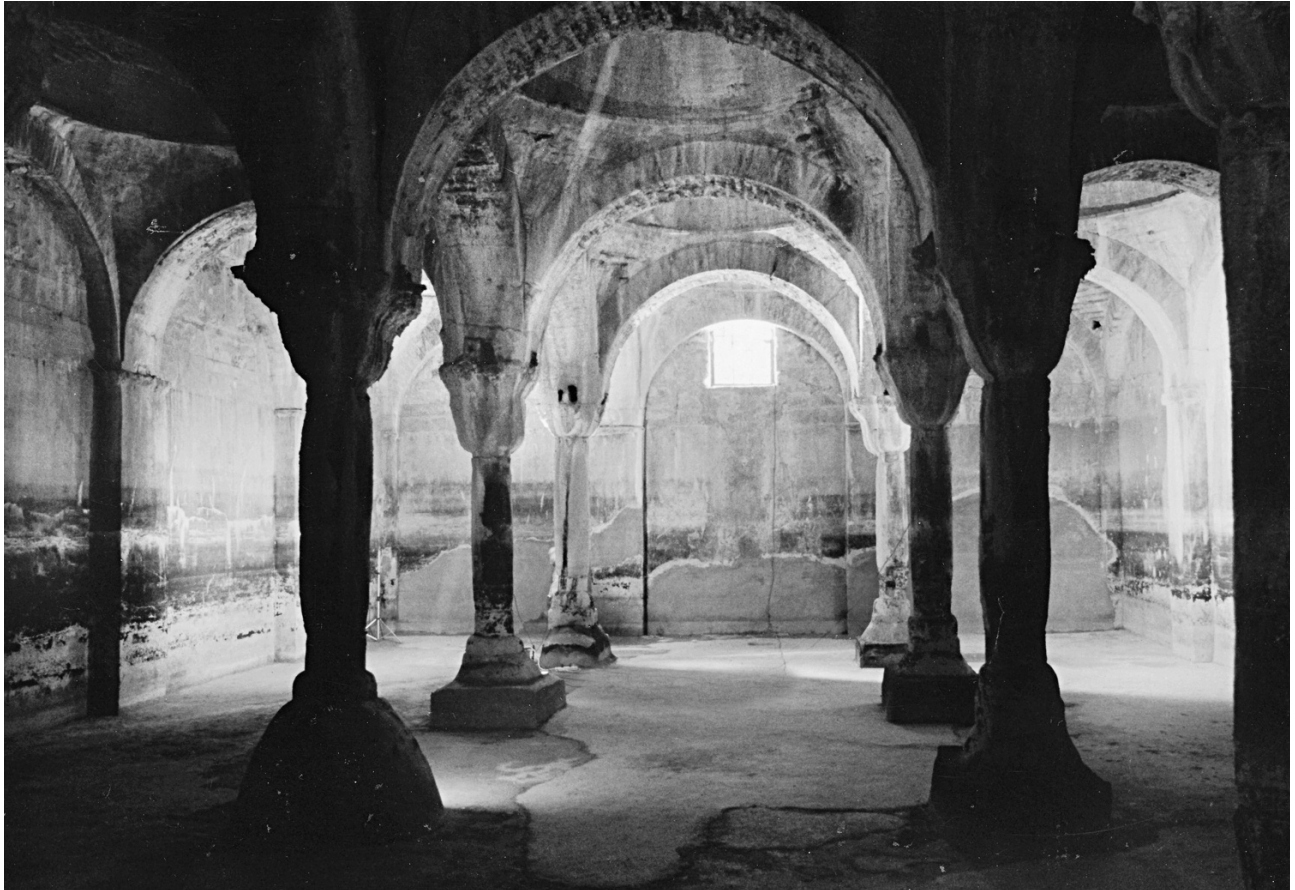
Εικ. 5. Άποψη του εσωτερικού της κινστέρνας.

Οι κίονες είναι μονολιθικοί, από γκριζο μάρμαρο, και έχουν διάμετρο που κυμαίνεται από 0,29 έως 0,37 μ. (Εικ. 5). Φέρουν λεβητοειδή κιονόκρανα με τραπεζιόσημα επιθήματα που καλύπτονται από στρώσεις αλάτων, με αποτέλεσμα να φαίνεται μόνο το περίγραμμα και να μη διακρίνονται οι λεπτομέρειές τους ούτε εάν τυχόν φέρουν γλυπτό διάκοσμο ή όχι. Στέκουν επάνω σε κτιστά ορθογωνικά βάθρα που καλύπτονται από παχύ περίβλημα υδραυλικού κονιάματος. Δεν έχουν όλοι τις ίδιες διαστάσεις, αλλά με τη βοήθεια των βάθρων τους ανέρχονται όλοι τελικά στο ίδιο ύψος.
