Η κινστέρνα της Νέας Μονής στη Χίο

Η ΚΙΝΣΤΕΡΝΑ ΤΗΣ ΝΕΑΣ ΜΟΝΗΣ ΣΤΗ ΧΙΟ

Η κινστέρνα της Νέας Μονής στη Χίο χρονολογείται στα μέσα του 11ου αιώνα και ακολουθεί τύπους και μορφές της αρχιτεκτονικής παράδοσης της Κωνσταντινούπολης. Οι αναστηλωτικές εργασίες που πραγματοποιήθηκαν πριν από λίγα χρόνια, αποκάλυψαν μια άγνωστη μέχρι σήμερα επισκευή του κτηρίου στο 15ο αιώνα, μάρτυρες της οποίας ήταν τα αγγεία που προέρχονταν από εργαστήρια της νοτιοανατολικής Ισπανίας και είχαν χρησιμοποιηθεί ως υλικό πλήρωσης στο δώμα της κινστέρνας.

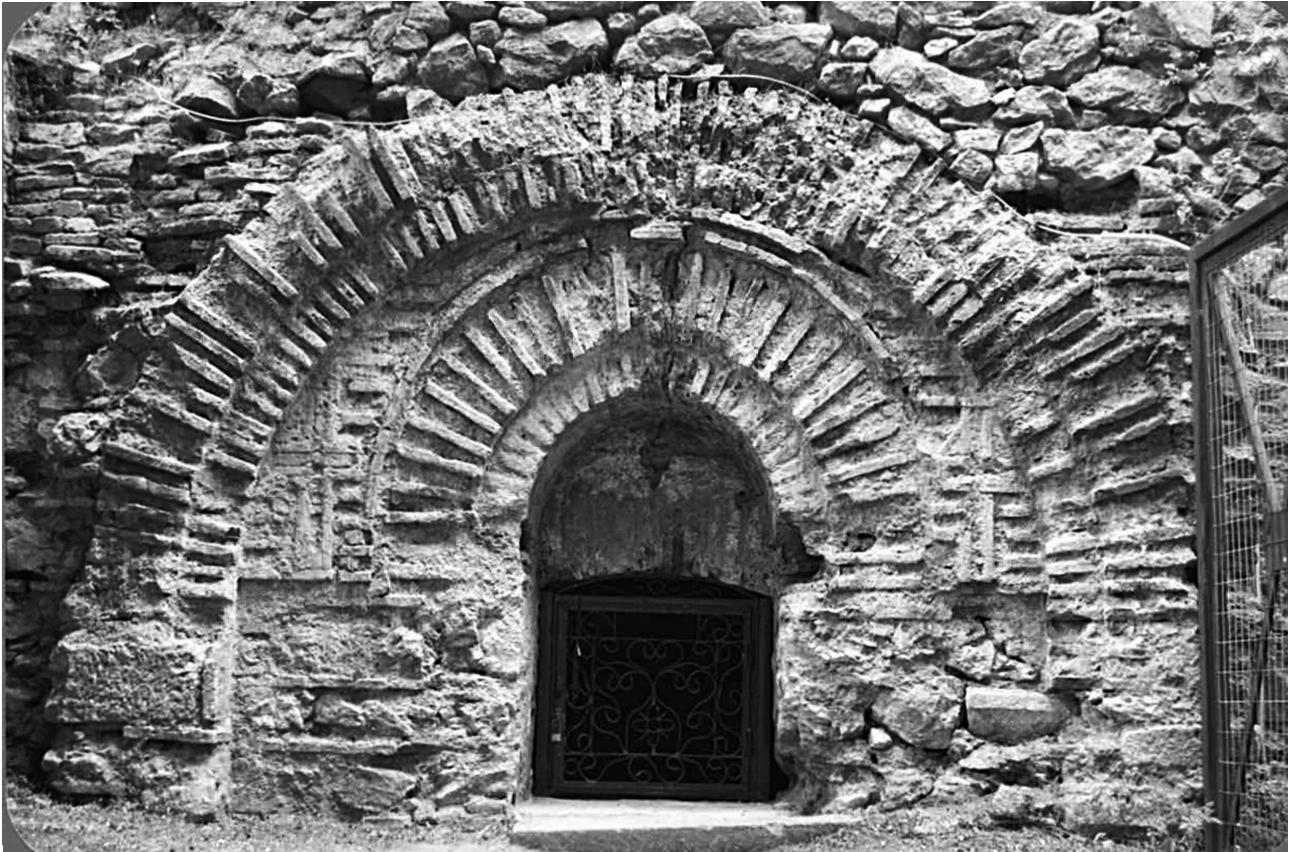
Εικ. 9. Η είσοδος στην ανατολική όψη της κινστέρνας.

Πλίνθινα σταυρικά θέματα, όπως αυτά στην ανατολική όψη της κινστέρννας που πλαισιώνουν το άνοιγμα της πρόσβασης στο εσωτερικό (Εικ. 9), έχουν νόημα στην όψη ενός οικοδομήματος μιας βυζαντινής μονής λόγω του συμβολικού τους χαρακτήρα³⁸. Ως φυλακτικό σύμβολο ο σταυρός εξασφάλιζε την προστασία τόσο της κατασκευής όσο και του περιεχομένου της³⁹. Ζεύγη πλίνθων σχηματίζουν τις κεραίες και αποδίδουν το σχήμα του λατινικού σταυρού. Το κόνιαμα που γεμίζει τα κενά μεταξύ των πλίνθων είναι πατητό· επιπλέον, όσο ακόμη αυτό ήταν νωπό, χαράχθηκαν πάνω του με το μυστρί ή

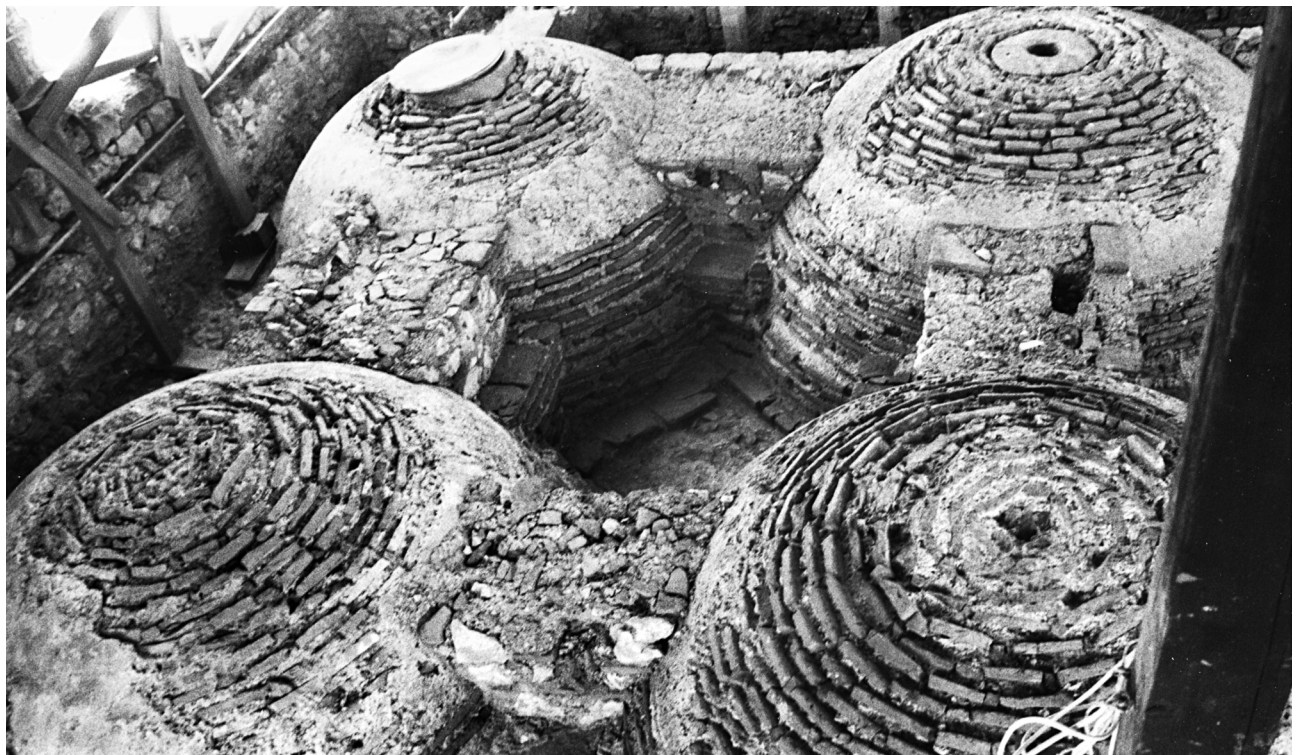
Εικ. 11. Οι τρολίσκοι μετά την αποκάλυψη των εξωραχίων τους.

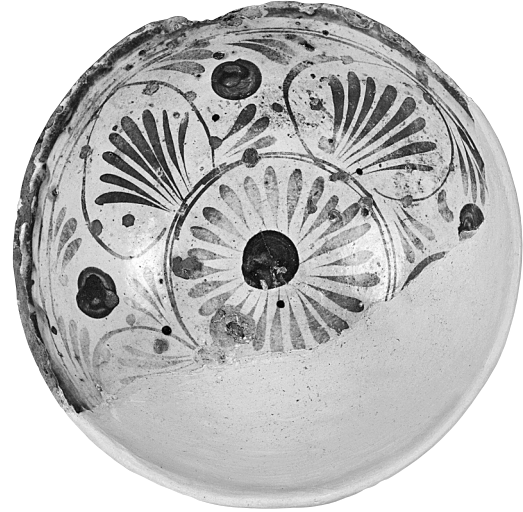
Εικ. 19. Ισπανική κούπα από το δώμα της κινστέρνας.
