Σταύρος ΜΑΜΑΛΟΥΚΟΣ

Τόμος ΚΕ' (2004) • Σελ. 127-140

Ο ΝΑΟΣ ΤΟΥ ΑΓΙΟΥ ΠΟΛΥΚΑΡΠΟΥ ΣΤΗΝ ΤΑΝΑΓΡΑ (ΜΠΡΑΤΣΙ) ΒΟΙΩΤΙΑΣ*

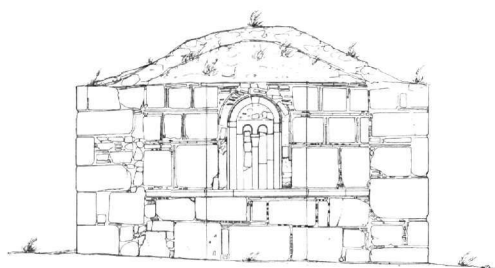
Εικ. 11. Η ανατολική όψη.

Μεγαλύτερη προσοχή έχει δοθεί στη σύνθεση και στην κατασκευή της ανατολικής όψεως του μνημείου (Εικ. 3 και 11). Στην όψη δεσπόζει η ευρεία σχετικά τρίπλευρη κόγχη του Ιερού. Πώρινος κοσμήτης ελαφρά κοίλης

Το παράθυρο της κόγχης (Εικ. 4, 7-11), όπως και εκείνο της νότιας όψεως, έχει το πλαίσιό του διαμορφωμένο στην εξωτερική παρειά ενός ενιαίου ανοίγματος με οριζόντιο πώρινο ανώφλι εσωτερικά. Είναι δίλοβο, σύνθετου τύπου. Οι δύο λοβοί του χωρίζονται μεταξύ τους με έναν πώρινο, ορθογωνικής διατομής πεσσίσκο, ο οποίος φέρει τεκτονικό, πώρινο επίσης, επίθημα.

The façades of the church, with the exception of the east, are simple and unarticulated (Figs. 1, 12 and 13). Almost the entire east façade (Fig. 11) along with the bema conch, the greater part of the north and south façades, as well as the lower sections and, in part, the corners of the west façade belong to the initial construction phase. They are built of fine masonry, with large antique blocks in second use and bricks. Dominating the east façade (Fig. 11) is the three-sided bema conch, built of cloisonné masonry with single courses of brick

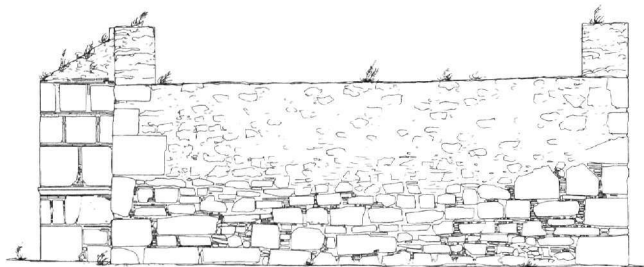
Εικ. 12. Η βόρεια όψη.

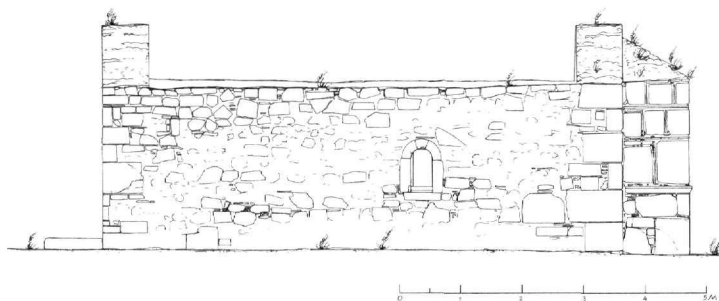
Εικ. 13. Η νότια όψη.
