Τόμ. 16 (1992)

Δελτίον ΧΑΕ 16 (1991-1992), Περίοδος Δ'. Στη μνήμη του André Grabar (1896-1990)

Ο ναός του Αγίου Χαραλάμπους Καλαμάτας

Σωτήρης ΒΟΓΙΑΤΖΗΣ

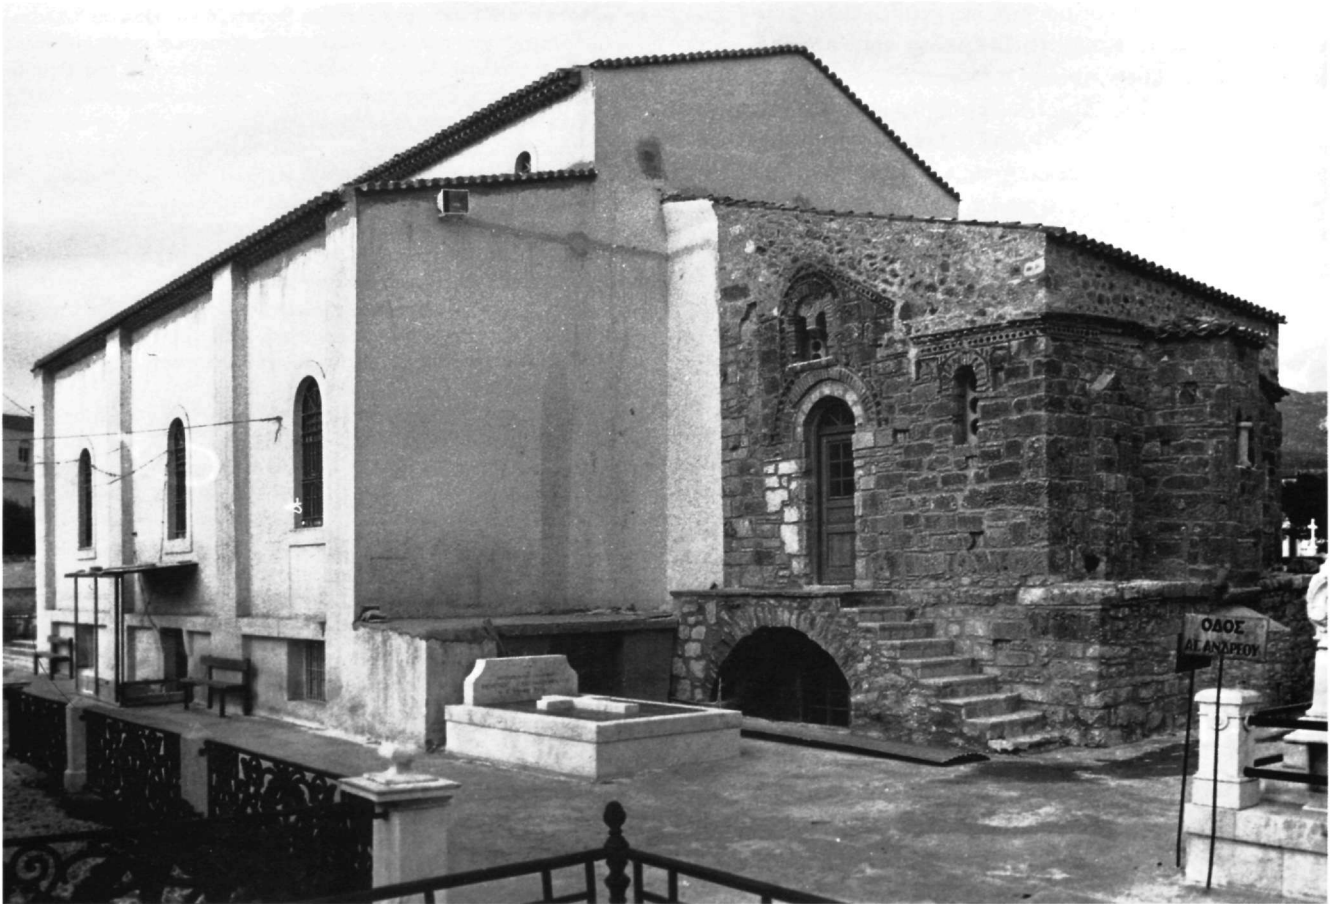
Εικ. 1. Καλαμάτα. Άγιος Χαράλαμπος. Άποψη του ναού και της επέκτασής του από ΝΑ.

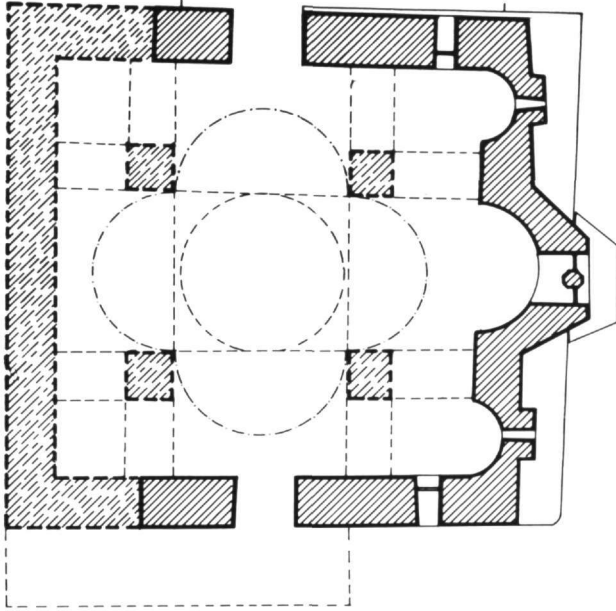
6

Εικ. 6. Καλαμάτα. Άγιος Χαράλαμπος. Πρόταση γραφικής αποκατάστασης της κάτοψης του ορόφου.

Είναι πλέον δυνατόν να αναπαρασταθεί γραφικά η κάτοψη (Εικ. 6) και η τομή του ναού, εκτός από το ύψος και τη μορφή του τρούλου, για τον οποίο εικασίες μόνο μπορούν να διατυπωθούν (Εικ. 8). Οι στέγες των κεραιών ήταν δικλινείς, όπως άλλωστε είχε καθιερωθεί στους εγγεγραμμένους σταυροειδείς ναούς της Ελλάδας, ενώ των γωνιακών διαμερισμάτων απλές μονοκλινείς προς τις μακρές πλευρές, στεγασμένες με πλατιά κεραμίδια, όπως φαίνεται από τα υπολείμματα τριών στρωτήρων που έχουν ενσωματωθεί στη νότια πλευρά. Παρόμοιοι ναοί υπάρχουν πολλοί στην περιοχή την εποχή αυτή. Ενδεικτικά μόνο μπορούμε να

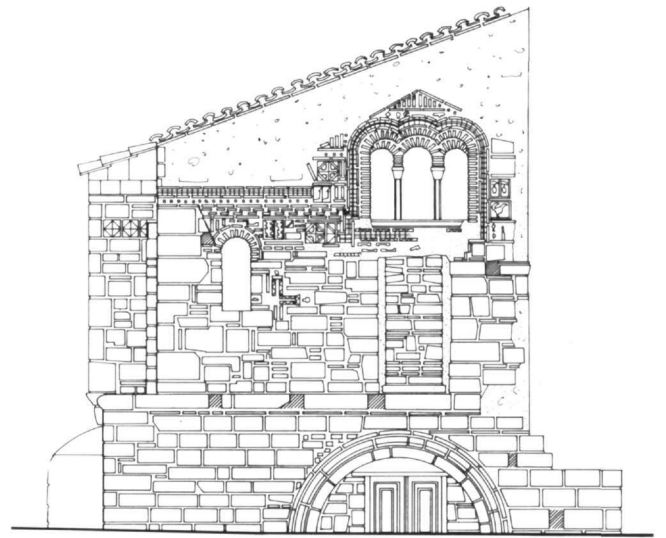
7

Εικ. 7. Καλαμάτα. Άγιος Χαράλαμπος. Βόρεια όψη του ναού.

Στη βορινή κεραία υπάρχει, στην πρόθεση, ένα τρίλοβο παράθυρο και χαμηλότερα ένα μονόλοβο (Εικ. 7). Στον ανατολικό τοίχο η κεντρική ασπίδα φέρει δίλοβο παράθυρο με μαρμάρινο κιονίσκο και τόξα λαξευμένα σε ολόσωμο ανώφλι, ενώ στις δύο κόγχες υπάρχουν στενά μονόλοβα ανοίγματα (Εικ. 10). Στο νότιο τοίχο, κάτω από το δίλοβο παράθυρο της κεραίας, υπάρχει μια θύρα, στην οποία καταλήγει η κλίμακα ανόδου στον όροφο, και ακόμα ένα μικρότερο μονόλοβο παρά-

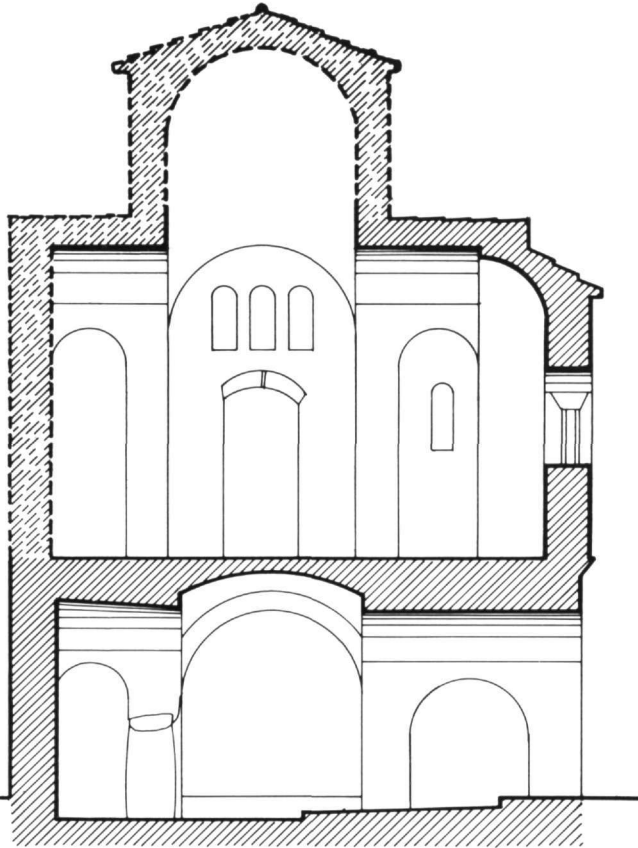
8

Εικ. 8. Καλαμάτα. Άγιος Χαράλαμπος. Πρόταση γραφικής αποκατάστασης της κατά μήκος τομής.

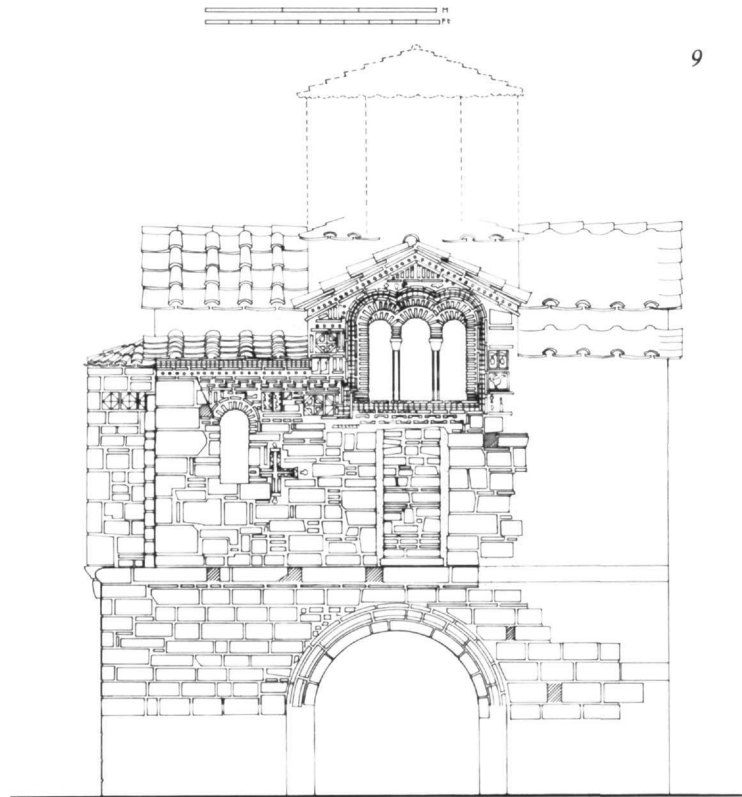
Εικ. 9. Καλαμάτα. Άγιος Χαράλαμπος. Πρόταση γραφικής αποκατάστασης της βόρειας όψης.

σώζεται μόνο η γωνία στα δεξιά. Στην Εικ. 9 αναπαριστάνεται σχεδιαστικά η αρχική μορφή του παραθύρου. Στο άνω μέρος διαμορφώνεται ένα μικρό τριγωνικό αέτωμα με κατακόρυφα τούβλα ακανόνιστου πάχους, ένα από τα οποία φέρει προιονωτή γλυφή. Η όλη κατασκευή περιβάλλεται με απλή σειρά ευθύγραμμων τούβλων. Στα κενά ανάμεσα στην οριζόντια στρώση και την καμπύλη του παραθύρου παρεμβάλλονται στα δεξιά ένα κεραμικό ρομβοειδές, ένα σχήματος σταγόνας και ένα σχήματος S, ενώ στα αριστερά υπάρχει ένα σχήματος T.
