Παρατηρήσεις στον ναό του Σωτήρος κοντά στο Γαλαξείδι

Παναγιώτης Λ. ΒΟΚΟΤΟΠΟΥΛΟΣ

ΒΟΚΟΤΟΠΟΥΛΟΣ Π. Λ. (1994). Παρατηρήσεις στον ναό του Σωτήρος κοντά στο Γαλαξείδι. *Δελτίον της Χριστιανικής Αρχαιολογικής Εταιρείας*, 17, 199–210. <https://doi.org/10.12681/dchae.1105>

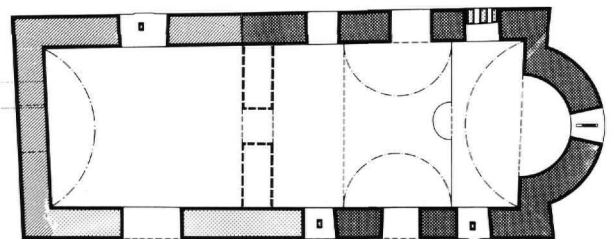
Εικ. 1. Ναός Σωτήρος Γαλαξειδίου. Κάτοψη (σχέδιο Ζάχι-άλ-Σααγιαχ).

Ο ναός τῆς Μεταμορφώσεως ἀνήκει στήν κατηγορία τῶν μονοκώρων σταυρεπιστέγων, ὅπου ὁ κῶρος δέν διαρθρώνεται μέ ἀψιδώματα, δηλαδή σ' αὐτήν πού ὁ Ὀρλάνδος ὀνόμασε Α1⁸. Ἀνατολικά προεξέχει μιά ἡμικυκλική ἀψίδα, ἐνῶ δυτικά προσετέθη πολύ νωρίς ἕνας ἰσοπλατῆς νάρθηκας μέ δικλινῆ στέγη (Εἰκ. 1). Στόν δυτικό τοῖχο του ἀνοίγεται ἕνα σκάμμα, πλάτους 0,58 μ. καί μήκους 2,50 μ., πού ἴσως χρησίμευε ὡς ὀστεοφυλάκιο. Θύρες ἀνοίγονται στήν βόρεια καί τήν νότια πλευρά του κυρίως ναοῦ, κάτω ἀπό τήν ἐγκάρσια καμάρα, καθώς καί στήν νότια πλευρά του νάρθηκα· δίλοβα παράθυρα στήν ἀψίδα, στά ἀετώματα τῆς ἐγκάρσιας καμάρας, ἑκατέρωθεν τῆς νότιας θύρας του κυρίως ναοῦ, στήν βόρεια πλευρά καί στό δυτικό ἀέτωμα του νάρθηκα, μονόλοβα ἑκατέρωθεν τῆς βόρειας θύρας καί μικρό κυκλικό παράθυρο στό ἀνατολικό ἀέτωμα.

8. Ἄ. Κ. Ὀρλάνδου, Οἱ σταυρεπίστεγοι ναοί τῆς Ἑλλάδος, ΑΒΜΕ Α' (1935), σ. 42. Σύμφωνα μέ τήν κατάταξη του Μ. Δωρῆ ἀνήκει στήν κατηγορία ΣΤ Ι.Ι.Ι. (Πρόταση γιά τήν τυπολογία τῶν σταυρεπιστέγων ναῶν, Ἀθήνα 1991, σ. 7). Ἡ Εἰκ. 1 δείχνει τήν τομή τῆς πολυκλιμῆς κατά μήκος καμάρας, πού κατασκευάσθηκε κατά τήν ἐπισκευή τῶν ἀρχῶν του αἰώνα. Ἡ ἀρχική καμάρα θά ἔδραζόταν χαμηλότερα, ὥστε νά προκύπτει κανονικός ἡμικύκλιος δόρος.

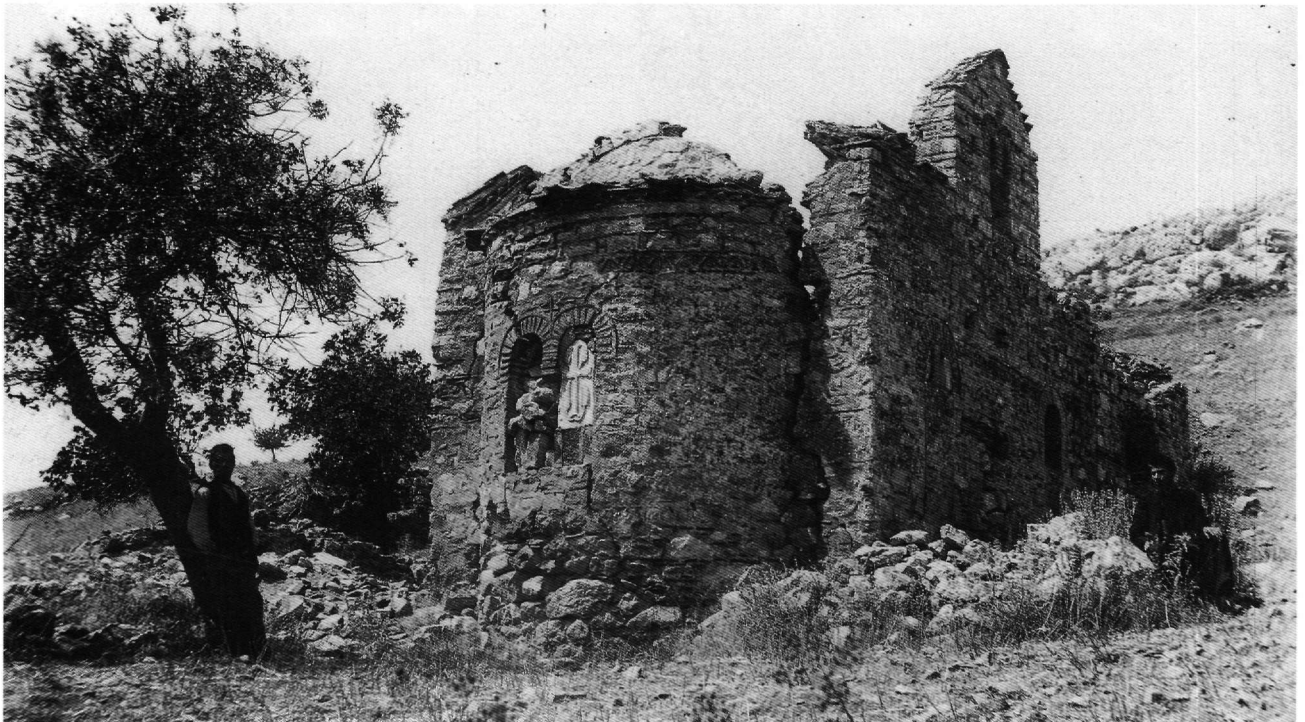
Εικ. 2. Ναός Σωτήρος Γαλαξειδίου. Ἀποψη από ΒΑ. (φωτ. ΧΑΕ 2426).

Συγκρίνοντας τίς φωτογραφίες τῶν ἀρχῶν του αἰώνα (Εἰκ. 2-4) καί τήν τωρινή κατάσταση του μνημείου, καί παρατηρώντας τήν σύσταση του κονιάματος, κατα-

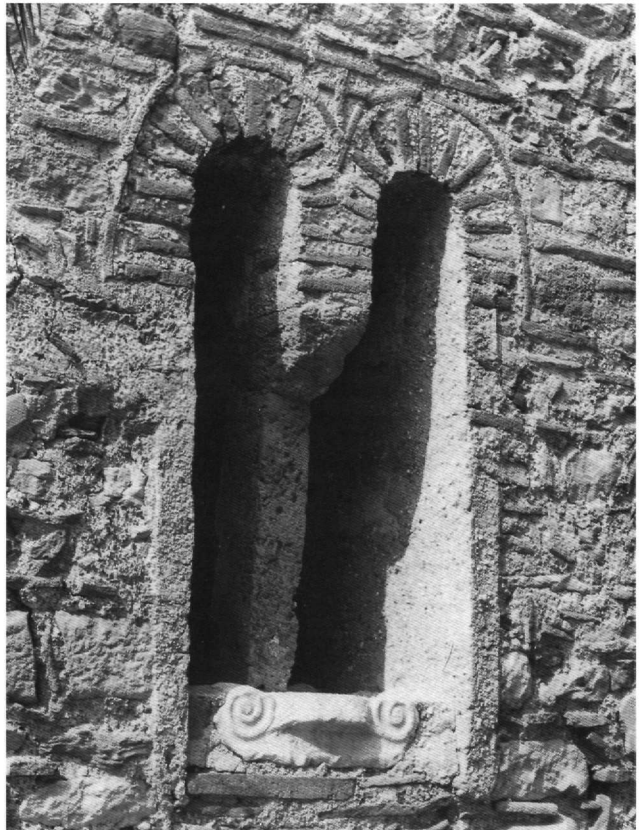
Είκ. 7. Ναός Σωτήρος Γαλαξειδίου. Άνατολικό παράθυρο τής νότιας πλευράς.

Στήν νότια πλευρά του κυρίως ναού, και από τό ανατολικό άκρο της μέχρι τήν θύρα, ή αρχική τοιχοποιία σώζεται μέχρι και τήν διπλή σειρά πλίνθων πάνω από τό παράθυρο (Εικ. 7). Ἀνάμεσα στήν θύρα και τό δυτικότερο παράθυρο διατηρείται μέχρι τό άνώφλιο τής θύρας, ένώ τό παράθυρο είναι ανακατασκευασμένο και ό αρχικός τοίχος σώζεται περίπου μέχρι τήν ποδιά του (Εικ. 6). Δυτικότερα δέν είναι σαφές ποϋ διατηρείται ή αρχική τοιχοποιία· πάντως δέν σώζεται ό άρμός μεταξύ κυρίως ναού και νάρθηκα.

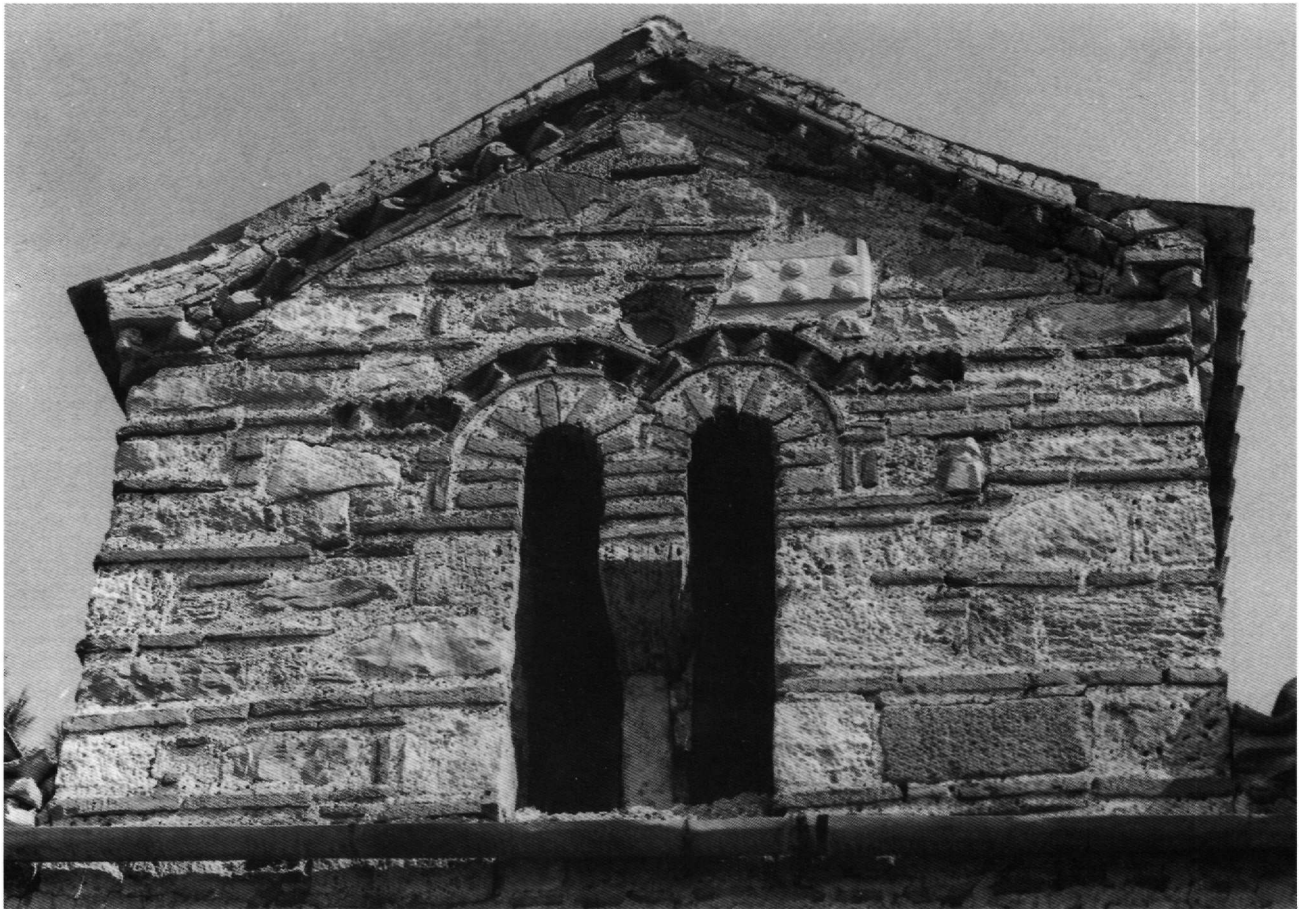
Εἰκ. 8. Ναὸς Σωτῆρος Γαλαξειδίου. Τὸ βόρειο ἀέτωμα.

λοβούς ἐλευθέρους. Στά άετώματα ὀδοντωτή ταινία περιβάλλει τά πλίνθινα τόξα και συνεχίζεται γιά λίγο ὀριζοντίως. Στό βόρειο άέτωμα οἱ ὀριζόντιες προεκτάσεις τῆς ὀδοντωτῆς ταινίας ὀρίζονται άπό πλίνθους, τῶν ὁποίων ἢ μακρά πλευρά παρουσιάζει κυματοειδή διαμόρφωση⁹ (Εἰκ. 8). Στά ἄλλα παράθυρα μονή σειρά καμπύλων πλίνθων πλαισιώνει τά τόξα.

Στό ανατολικό και τό δυτικό τμήμα του βόρειου τοίχου του κυρίως ναού ή αρχική τοιχοποιία διατηρείται μέχρι τό ύψος τής διακοσμητικής ταινίας και των τόξων των παραθύρων, ένώ στό κεντρικό σώζεται μέχρι και τό άέτωμα (Εικ. 4 και 8). Οί έπεμβάσεις περιορίζονται έδώ στό φράξιμο των σκαλοτρυπών, τήν κάλυψη των άκρων του ξύλινου άνωφλίου μέ βήσσαλα και τήν ανακατασκευή του όδοντωτού γείσου. Τά έκατέρωθεν τής βόρειας θύρας μεγάλα μονόλοβα παράθυρα είναι κατά μεγάλο μέρος τειχισμένα, ή επέμβαση όμως αυτή πρέπει να έγινε πολύ ωρίς, άν κρίνομε από τήν όμοιότητα τής τοιχοποιίας στό τειχισμένο τμήμα και στόν βόρειο τοίχο. Ὁ τοίχος μεταξύ νάρθηκα και κυρίως ναού καταδαφίσθηκε, άν και σωζόταν σέ όλόκληρο τό ύψος του.
