Δελτίον ΧΑΕ 36 (2015), Περίοδος Δ'

### Η κινστέρνα της Νέας Μονής στη Χίο

Όλγα ΒΑΣΣΗ, Στέλλα ΦΑΪΤΑΚΗ

## Η ΚΙΝΣΤΕΡΝΑ ΤΗΣ ΝΕΑΣ ΜΟΝΗΣ ΣΤΗ ΧΙΟ

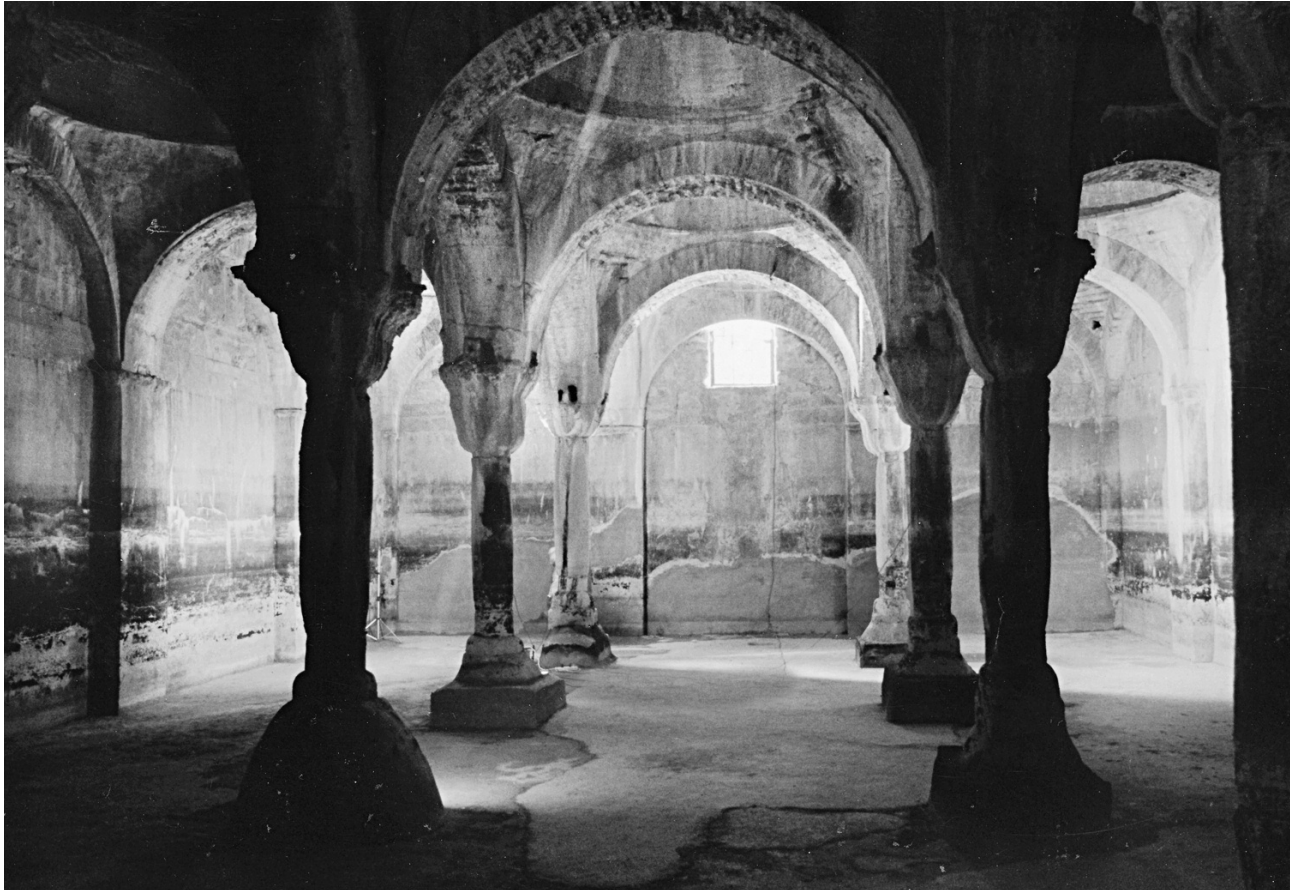
Εικ. 5. Άποψη του εσωτερικού της κινστέρνας.

Οι κίονες είναι μονολιθικοί, από γκρίζο μάρμαρο, και έχουν διάμετρο που κυμαίνεται από 0,29 έως 0,37 μ. (Εικ. 5). Φέρουν λεβητοειδή κιονόκρανα με τραπεζιόσχημα επιθήματα που καλύπτονται από στρώσεις αλάτων, με αποτέλεσμα να φαίνεται μόνο το περίγραμμα και να μη διακρίνονται οι λεπτομέρειές τους ούτε εάν τυχόν φέρουν γλυπτό διάκοσμο ή όχι. Στέκουν επάνω σε κτιστά ορθογωνικά βάθρα που καλύπτονται από παχύ περίβλημα υδραυλικού κονιάματος. Δεν έχουν όλοι τις ίδιες διαστάσεις, αλλά με τη βοήθεια των βάθρων τους ανέρχονται όλοι τελικά στο ίδιο ύψος.

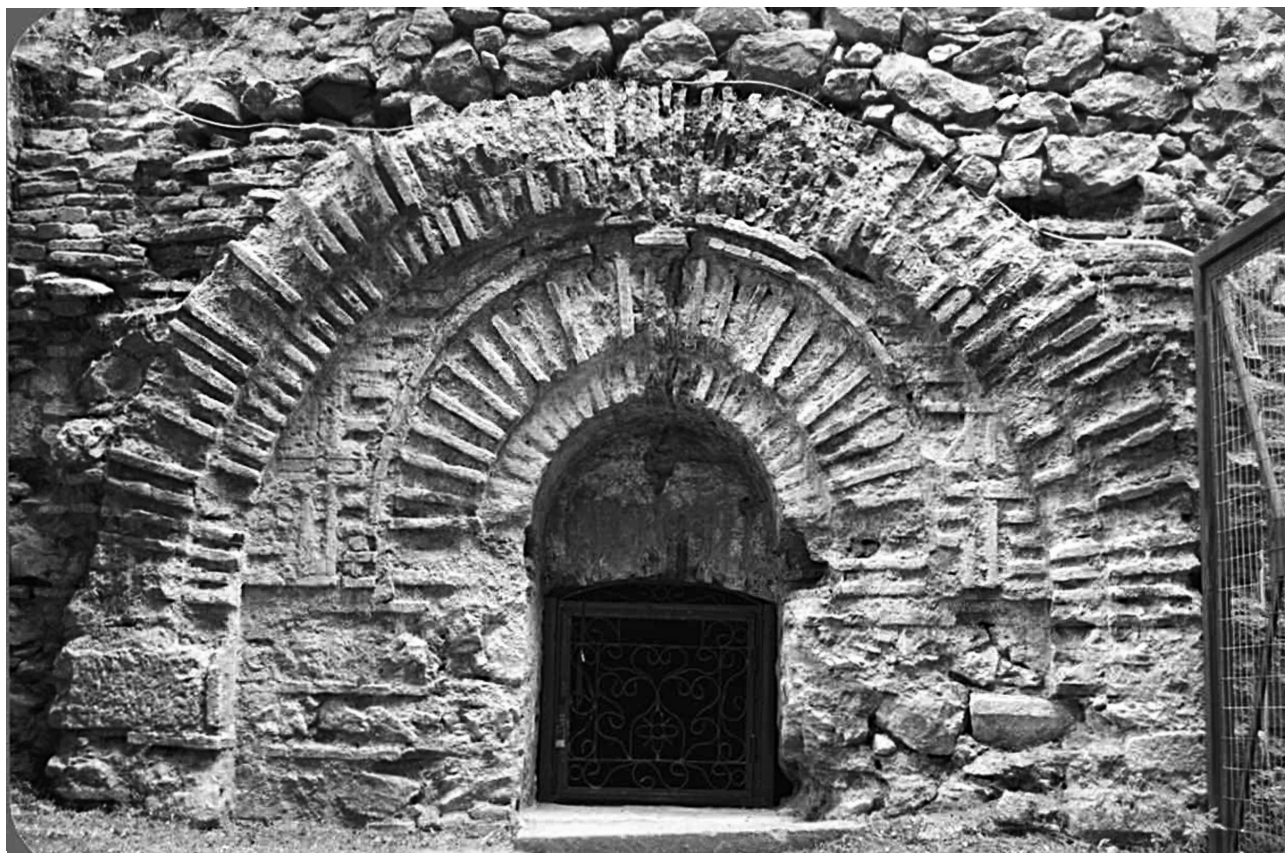
Πλίνθινα σταυρικά θέματα, όπως αυτά στην ανατολική όψη της κινστέρνας που πλαισιώνουν το άνοιγμα της πρόσβασης στο εσωτερικό (Εικ. 9), έχουν νόημα στην όψη ενός οικοδομήματος μιας βυζαντινής μονής λόγω του συμβολικού τους χαρακτήρα<sup>38</sup>. Ως φυλακτικό σύμβολο ο σταυρός εξασφάλιζε την προστασία τόσο της κατασκευής όσο και του περιεχομένου της<sup>39</sup>. Ζεύγη πλίνθων σχηματίζουν τις κεραίες και αποδίδουν το σχήμα του λατινικού σταυρού. Το κονίαμα που γεμίζει τα κενά μεταξύ των πλίνθων είναι πατητό· επιπλέον, όσο ακόμη αυτό ήταν νωπό, χαράχθηκαν πάνω του με το μυστρί ή

Εικ. 9. Η είσοδος στην ανατολική όψη της κινστέρνας.
