ΤΟ ΚΑΣΤΡΟ ΤΗΣ ΚΑΣΣΙΩΠΗΣ*

Σωτήρης Βογιατζής - Ασπασία Ραπτάκη

*Η εργασία αυτή εκπονήθηκε παράλληλα με τη μελέτη αποκατάστασης του κάστρου που ανατέθηκε από το ΤΑΠ/ΥΠΠΟ και παρουσιάστηκε για πρώτη φορά στην Ε' Συνάντηση βυζαντινολόγων Ελλάδος-Κύπρου που έγινε στην Κέρκυρα τον Οκτώβριο του 2004.

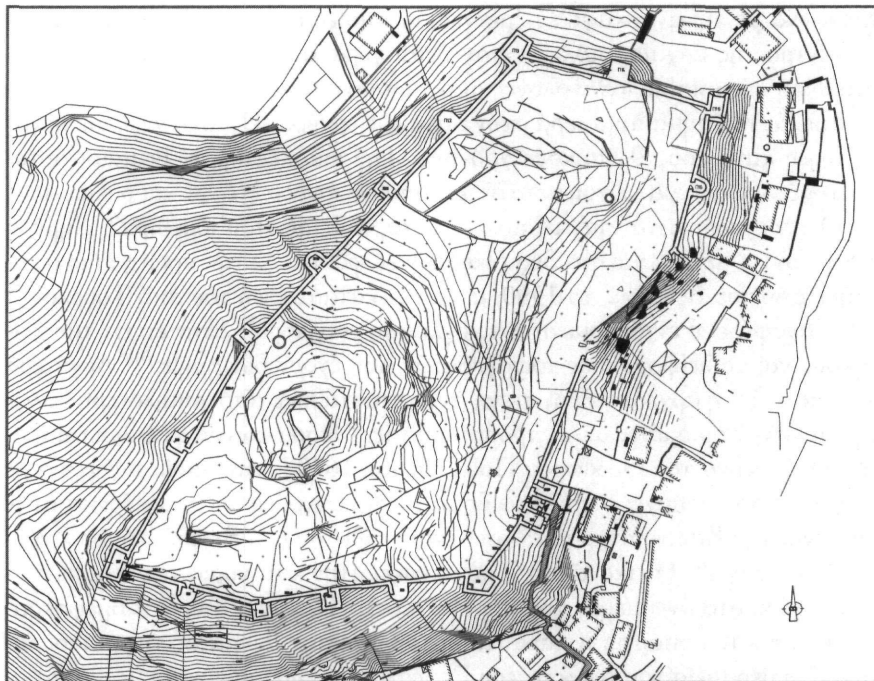
Εικ. 2. Κάτοψη του κάστρου της Κασσιώπης

Το κάστρο έχει σήμερα πρόσβαση από τα νοτιοανατολικά από στενό ανηφορικό μονοπάτι, το οποίο περνά από τις πίσω αυλές των σπιτιών του οικισμού που το περιβάλλει ασφυκτικά. Η γενική του διάταξη είναι απλούστατη. Έχει σχήμα ανισοσκελούς τετραπλεύρου με επιφάνεια 35,177 στρέματα και συνολική περίμετρο τειχών 1073 μέτρα με γενική διεύθυνση από Ν.Δ. προς ΒΑ (εικ. 2). Ακολουθεί τη φυσική κλίση του εδάφους. Περιλαμβάνει έναν απλό οχυρωματικό περίβολο ενισχυμένο με 19 πύργους εναλλάξ κυκλικής και ορθογωνικής κάτοψης σε κανονικές αποστάσεις. Με την πάροδο των χρόνων, το κάστρο και εσωτερικά, αλλά και εξωτερικά έχει αποψιλωθεί. Στο εσωτερικό δεν υπάρχουν κτίσματα, αλλά όλη σχεδόν η έκταση του κάστρου έχει καλυφθεί από τον ελαιώνα που έχει αναπτυχθεί κατά την διάρκεια των αιώνων.

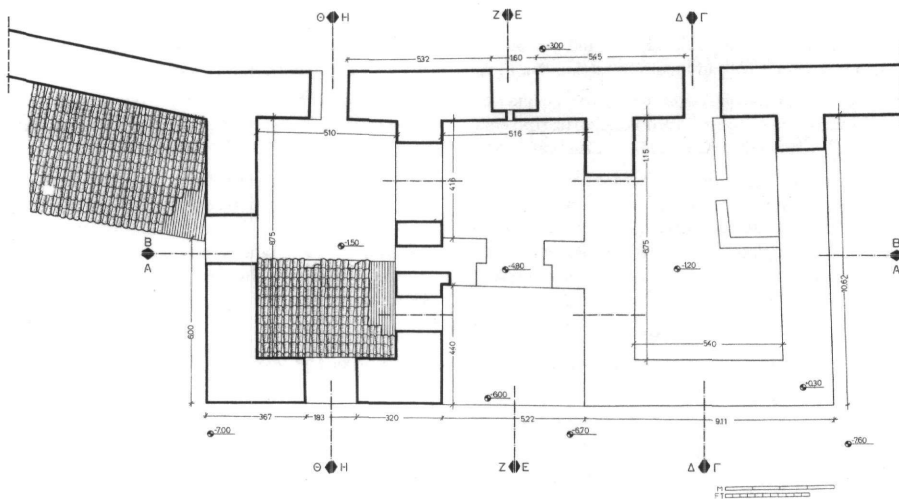
Εικ. 3. Κάτοψη της Πύλης

Το πλέον χαρακτηριστικό από τα οχυρωματικά στοιχεία κάθε κάστρου είναι ο κεντρικός πύργος (donjon) και το σύμπλεγμα της εισόδου. Στο κάστρο της Κασσιώπης δεν σώζονται ίχνη κεντρικού πύργου, που αναμφισβήτητα θα υπήρχε, αλλά η σημασία της εισόδου είναι μεγάλη. Η κεντρική πύλη είναι το πιο χαρακτηριστικό σημείο του κάστρου. Πλαισιώνεται από δύο ισχυρούς διώροφους πύργους (εικ. 3), ενώ αυτή καθ' εαυτή είναι σε εσοχή σύμφωνα με τους πάγιους κανόνες της οχυρωματικής που απαιτούν την πλαγιοκόπηση των επιτιθεμένων στα σημεία εισόδου από δύο πλευρές που σε συνδυασμό με την ανηφορική πρόσβαση δυσκολεύουν την κατάληψη του κάστρου εξ εφόδου.

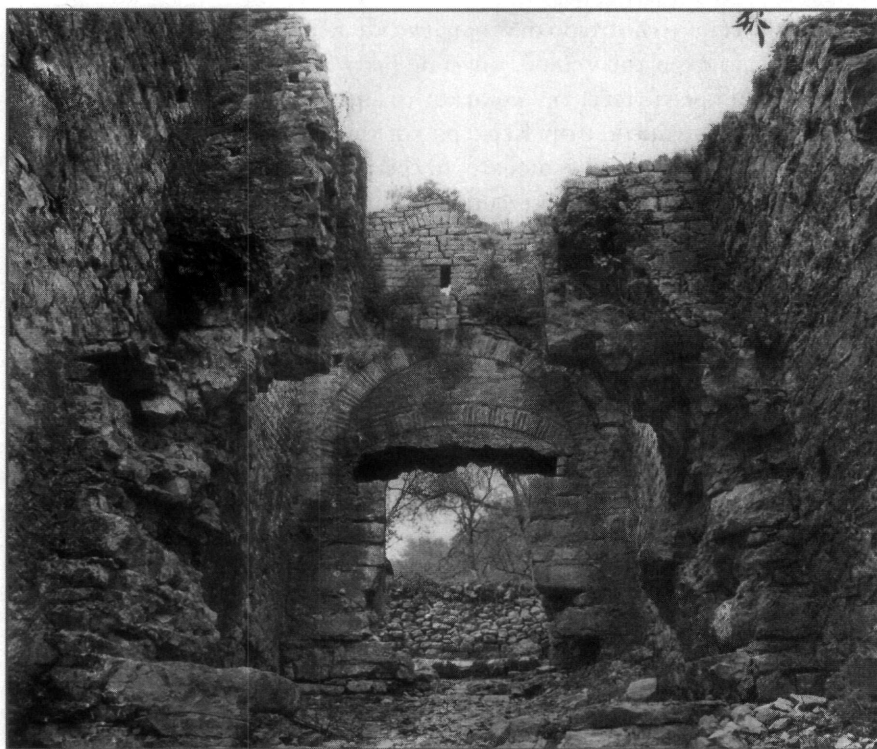
Εικ. 4. Άποψη της πύλης από ανατολικά

Η μεγαλοπρεπής πύλη πλαισιώνεται από θύρωμα από πελεκητούς ογκολίθους και που έφερε στο άνω μέρος οριζόντιο υπέρθυρο το οποίο σήμερα δεν σώζεται. Διακρίνεται η θέση της απόληξής του στους εκατέρωθεν τοίχους. Δεν είναι σίγουρο εάν το υπέρθυρο αυτό ήταν ξύλινο ή λίθινο, μολονότι το μέγεθος του μάλλον οδηγεί στην πρώτη περίπτωση. Εκατέρωθεν του ανοίγματος υπάρχει εσοχή για να “χωνεύεται” η μεγάλη ξύλινη θύρα. Σώζεται στα αριστερά ένας από τους “στροφείς” της. Δεξιά και αριστερά υπάρχει το άνοιγμα (βαλανοδόκη) όπου θα συρόταν ο μεγάλος σύρτης ασφαλείας (βάλανος) της πόρτας (εικ. 9).

Πάνω από την πύλη υπάρχουν δυο διαδοχικά ανακουφιστικά τόξα κατασκευασμένα από λίθους εναλλάξ με τρία τούβλα (εικ. 4-5). Το πρώτο είναι χαμηλωμένο ενώ το δεύτερο είναι κανονικό ημικυκλικό. Επίσης, υπάρχει για την πρόσθετη προστασία της πύλης μικρή τοξοθυρίδα με λίθινο υπέρθυρο και ψηλότερα τα υπολείμματα ενός ακόμα ανακουφιστικού τόξου, αλλά μόνο από λίθινους θολίτες. Το τείχος στη θέση της πύλης έχει μεγάλο πάχος 1,90 μέτρα. Στο εσωτερικό πάνω από το άνοιγμα υπάρχει ευρύς χώρος για την προσέγγιση της τοξοθυρίδας.

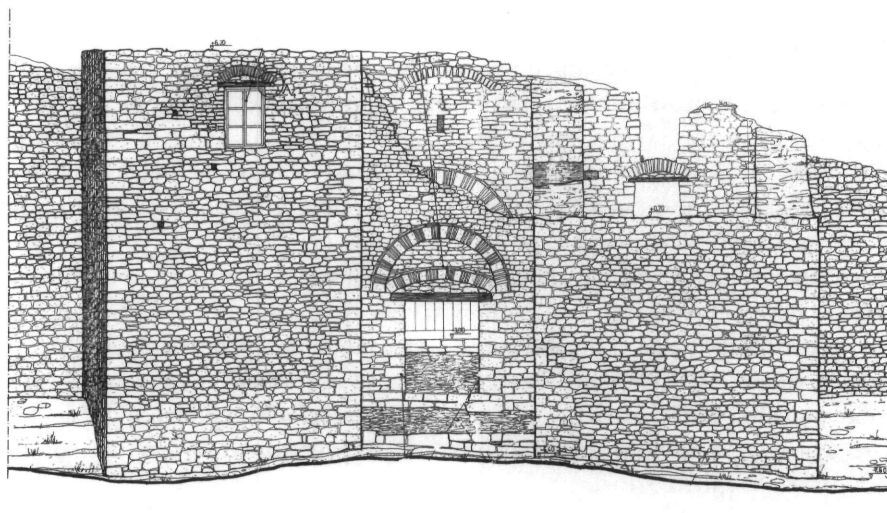
Εικ. 10. Γραφική αναπαράσταση

Μπροστά από την πύλη υπάρχει προτείχισμα σε κακή κατάσταση, από το οποίο σώζονται μόνο οι πλάγιες παραστάδες. Διακρίνονται στους κατακόρυφους τοίχους τα κανάλια, από όπου θα κατέβαινε η μεγάλη σιδεριά για την ασφάλιση της πρόσβασης. Στα αριστερά σώζεται ακριβώς πάνω από τον εγκάρσιο τοίχο πόρτα που ανοίγεται στον πύργο 1¹⁷ αριστερά της πύλης, την οποία προφανώς θα χρησιμοποιούσαν οι φρουροί οι εντεταλμένοι με το χειρισμό της σιδεριάς αυτής. Καλυπτόταν από οριζόντιο υπέρθυρο (σώζεται μόνο η θέση του) και χαμηλωμένο τόξο από θολίτες λίθους. Το σύστημα αυτό φαίνεται ότι χρησιμοποιήθηκε σε όλα τα ανοίγματα αυτής της περιόδου. Από την αντίστοιχο πύργο στα δεξιά σώζεται μόνο ένας σταθμός πόρτας ή παραθύρου. Επίσης διακρίνεται η ακριβής θέση της γένεσης του τόξου που γεφύρωνε το άνοιγμα πίσω από το οποίο κατέβαινε η σιδεριά της εισόδου. Στην εικ. 10 μπορούμε να δούμε μια προσπάθεια γραφικής αναπαράστασης.

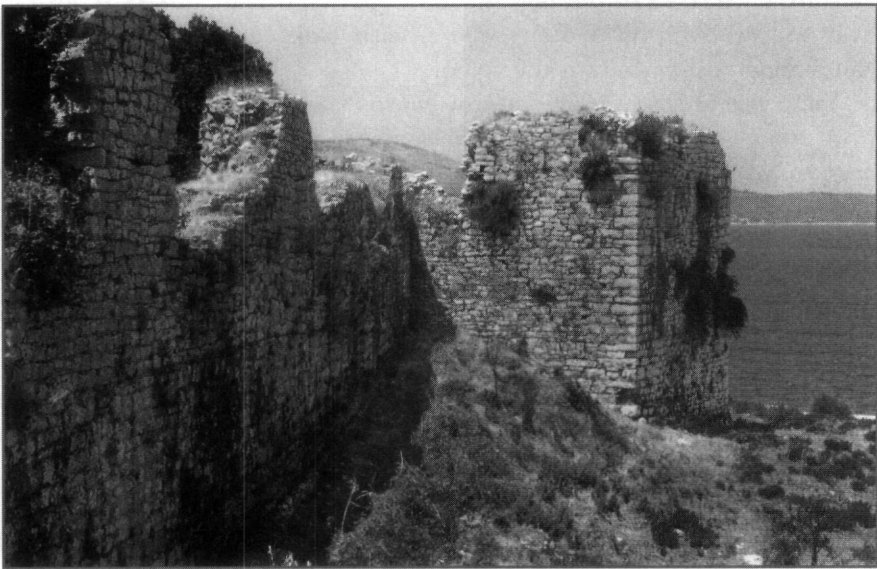
Εικ. 13. Γωνιακός πύργος του κάστρου

Στη συνέχεια ακολουθεί μια σειρά πύργων, κανένas από τους οποίους δεν σώζει την ανωδομή του, εναλλάξ κυκλικής κάτοψης και ορθογωνικής. Ισχυροί πύργοι με μεγαλύτερο ύψος δεσπόζουν στις πιο ευάλωτες γωνίες του περιβόλου (εικ. 13). Στα ενδιάμεσα τμήματα οι πύργοι είναι μικρότεροι και πυκνότεροι στα σημεία που αντικρίζουν την ξηρά, σε μεγαλύτερες δε αποστάσεις στα μέρη του τείχους που αντικρίζουν τη θάλασσα. Η μέση απόσταση (25-50μ), απόσταση βολής τόξου, είναι τέτοια ώστε σε κάθε σημείο του τείχους να βρίσκεται ο επιτιθέμενος σε διασταυρούμενα πυρά. Σε κανένα σημείο του τείχους εκτός από τις πύλες δεν υπάρχουν χαμηλά ανοίγματα. Η άμυνα διεξαγόταν αποκλειστικά από τις πολεμίστρες. Δυστυχώς σε κανένα σημείο δεν σώθηκαν οι απολήξεις των τειχών ή πολεμίστρες για να είναι δυνατόν να διαπιστωθεί η μορφή τους. Στα σχέδια των περιηγητών και στην εικόνα του Πουλάκη διακρίνονται πολεμίστρες με απόληξη σχήματος Μ (χελιδονουράς). Πιθανότατα όμως αυτό να αποτελεί μια συμβατική μορφή απεικόνισης των πολεμιστρών από τους καλλιτέχνες και να μην ανταποκρίνεται στην πραγματικότητα.

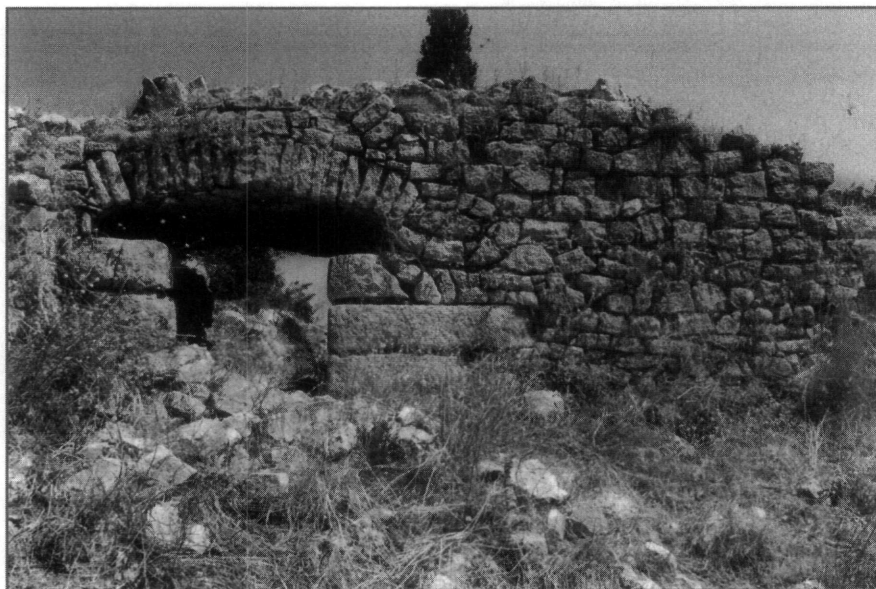
Εικ. 14. Νότια πωλίδα

Κοντά στον πύργο 7 που προστατεύει την νοτιοδυτική γωνία υπάρχει μικρή πυλίδα συμφυής και σύγχρονη με το τείχος (εικ. 14). Οι ορθοστάτες του θυρώματος είναι κατασκευασμένοι από επιμήκεις πελεκητούς ογκόλιθους από το ίδιο ασβεστολιθικό πέτρωμα. Η πυλίδα καλύπτεται με τον τρόπο που είδαμε και στις άλλες πύλες, δηλαδή με μεγάλο λίθινο υπέρθυρο, πάνω από το οποίο έχει τοποθετηθεί χαμηλωμένο λίθινο τόξο από όμοιους πελεκητούς θολίτες, ενώ υπάρχει και δεύτερο ανακουφιστικό τόξο, μισοκατεστραμμένο σήμερα, σε ψηλότερη στάθμη. Το λίθινο υπέρθυρο δεν υπάρχει σήμερα όπως και σε όλα τα ανοίγματα του φρουρίου, αλλά διακρίνεται η αρχική του θέση.

Μεγάλη σημασία έχει δοθεί στην κατασκευή των πυλών και γενικά των ανοιγμάτων. Μεγάλου μεγέθους λίθοι τοποθετημένοι σε βάθος στη λιθοδομή έχουν χρησιμοποιηθεί για τους σταθμούς της κεντρικής πύλης, αλλά και της μικρότερης πυλίδας 2 στα νότια. Η βόρεια πυλίδα 3 έχει καταστραφεί, αλλά ασφαλώς θα ήταν με τον ίδιο τρόπο κατασκευασμένη. Οι λίθοι αυτοί έχουν πελεκηθεί κατάλληλα για τη δημιουργία εσοχής, στην οποία χωνευόταν η πόρτα. Πάνω από την πόρτα υπάρχει η θέση όπου θα βρισκόταν το ξύλινο(;) υπέρθυρο. Σε όλα τα ανοίγματα υπάρχουν λίθινα, χαμηλωμένα ανακουφιστικά τόξα, εκτός από την κεντρική πύλη, η οποία έχει δύο τόξα, ένα χαμηλωμένο και ένα ημικυκλικό. Τα τελευταία είναι κατασκευασμένα από λίθους εναλλάξ με τριπλά τούβλα.

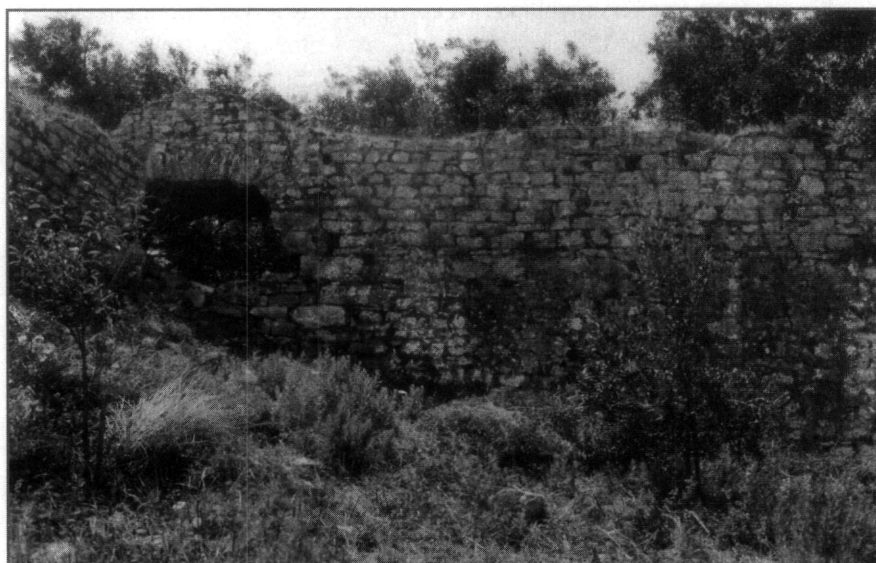
Εικ. 15. Βόρεια πωλίδα

Κοντά στον πύργο 14, για να προστατεύεται από αυτόν, υπάρχει μια ακόμα πυλίδα (εικ. 15). Η μορφή της είναι όμοια με την νοτιοδυτική που είδαμε παραπάνω: Παραστάδες της πόρτας από επιμήκεις πελεκητούς λίθους, μεγάλο λίθινο υπέρθυρο (που λείπει και εδώ), χαμηλωμένο ανακουφιστικό τόξο με λίθινους θολίτες. Υπάρχουν ίχνη και δεύτερου ανακουφιστικού τόξου, ημικυκλικού όμως.
