Peri Istorias

Το κάστρο της Κασσιώπης

Σωτήρης Βογιατζής, Σοφία Ραπτάκη

ΤΟ ΚΑΣΤΡΟ ΤΗΣ ΚΑΣΣΙΩΠΗΣ*

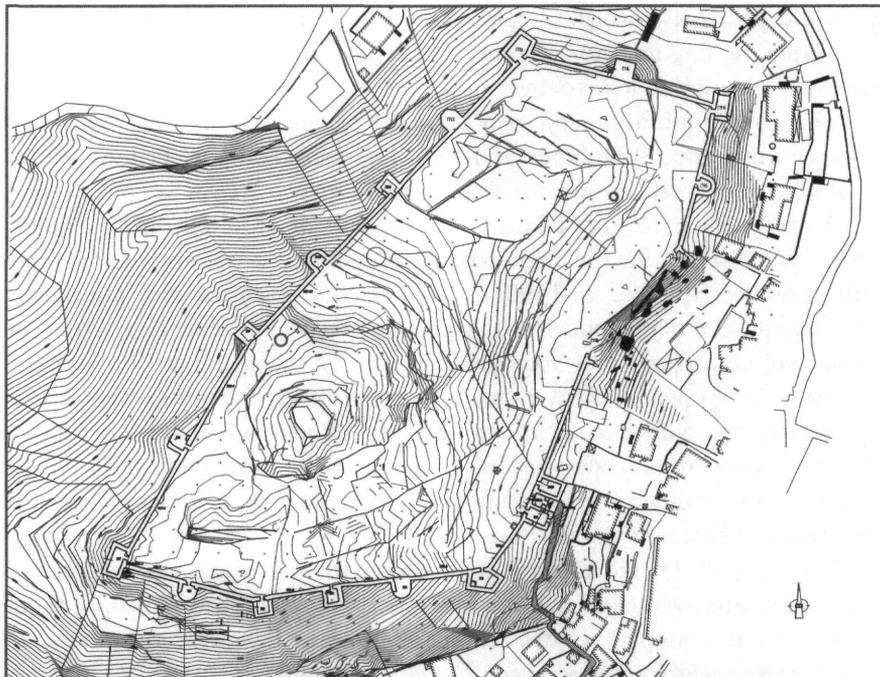
Εικ. 2. Κάτοψη του κάστρου της Κασσιώπης

Το κάστρο έχει σήμερα πρόσβαση από τα νοτιοανατολικά από στενό ανηφορικό μονοπάτι, το οποίο περνά από τις πίσω αυλές των σπιτιών του οικισμού που το περιβάλλει ασφυκτικά. Η γενική του διάταξη είναι απλουστατή. Έχει σχήμα ανισοσκελούς τετραπλεύρου με επιφάνεια 35,177 στρέματα και συνολική περίμετρο τειχών 1073 μέτρα με γενική διεύθυνση από Ν.Δ. προς ΒΑ (εικ. 2). Ακολουθεί τη φυσική κλίση του εδάφους. Περιλαμβάνει έναν απλό οχυρωματικό περίβολο ενισχυμένο με 19 πύργους εναλλάξ κυκλικής και ορθογωνικής κάτοψης σε κανονικές αποστάσεις. Με την πάροδο των χρόνων, το κάστρο και εσωτερικά, αλλά και εξωτερικά έχει αποψιλωθεί. Στο εσωτερικό δεν υπάρχουν κτίσματα, αλλά όλη σχεδόν η έκταση του κάστρου έχει καλυφθεί από τον ελαιώνα που έχει αναπτυχθεί κατά την διάρκεια των αιώνων.

¹⁷ Βλέπε σχετική αρίθμηση στο σχέδιο του κάστρου.

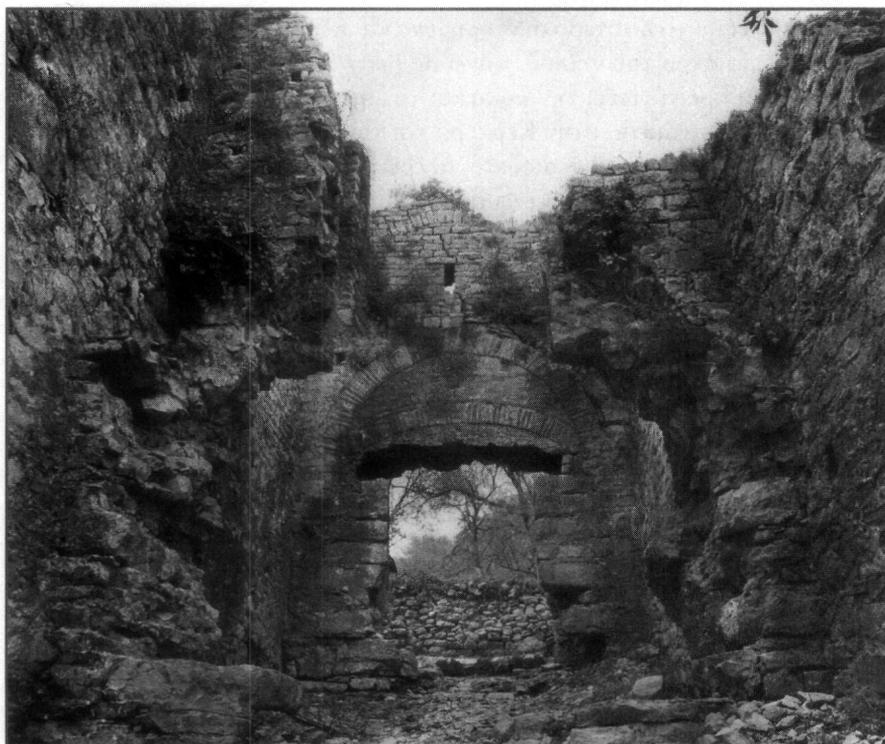
Εικ. 4. Άποψη της πύλης από ανατολικά

Η μεγαλοπρεπής πύλη πλαισιώνεται από θύρωμα από πελεκητούς ογκολίθους και που έφερε στο άνω μέρος οριζόντιο υπέρθυρο το οποίο σήμερα δεν σώζεται. Διακρίνεται η θέση της απόληξης του στους εκατέρωθεν τοίχους. Δεν είναι σίγουρο εάν το υπέρθυρο αυτό ήταν ξύλινο ή λίθινο, μολονότι το μέγεθος του μάλλον οδηγεί στην πρώτη περίπτωση. Εκατέρωθεν του ανοίγματος υπάρχει εσοχή για να “χωνεύεται” η μεγάλη ξύλινη θύρα. Σώζεται στα αριστερά ένας από τους “στροφείς” της. Δεξιά και αριστερά υπάρχει το άνοιγμα (βαλανοδόκη) όπου θα συρόταν ο μεγάλος σύρτης ασφαλείας (βάλανος) της πόρτας (εικ. 9).

Πάνω από την πύλη υπάρχουν δυο διαδοχικά ανακουφιστικά τόξα κατασκευασμένα από λίθους εναλλάξ με τρία τούβλα (εικ. 4-5). Το πρώτο είναι χαμηλωμένο ενώ το δεύτερο είναι κανονικό ημικυκλικό. Επίσης, υπάρχει για την πρόσθετη προστασία της πύλης μικρή τοξοθυρίδα με λίθινο υπέρθυρο και ψηλότερα τα υπολείμματα ενός ακόμα ανακουφιστικού τόξου, αλλά μόνο από λίθινους θολίτες. Το τείχος στη θέση της πύλης έχει μεγάλο πάχος 1,90 μέτρα. Στο εσωτερικό πάνω από το άνοιγμα υπάρχει ευρύς χώρος για την προσέγγιση της τοξοθυρίδας.

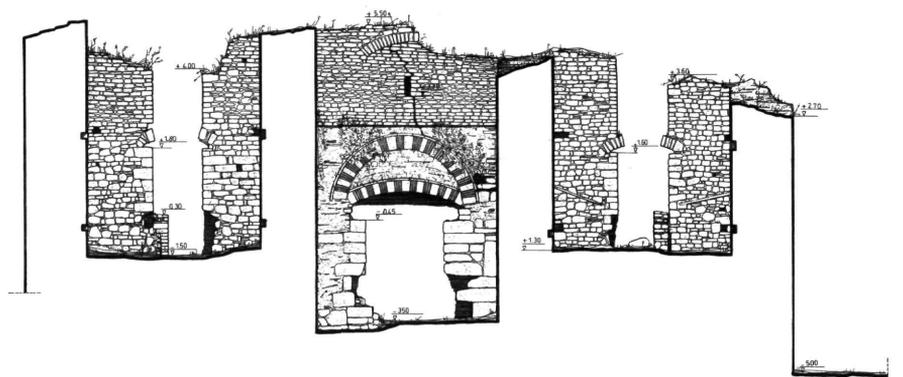
Εικ. 8. Τομή κατά μήκος στην πύλη

Μπροστά από την πύλη υπάρχει προτείχισμα σε κακή κατάσταση, από το οποίο σώζονται μόνο οι πλάγιες παραστάδες. Διακρίνονται στους κατακόρυφους τοίχους τα κανάλια, από όπου θα κατέβαινε η μεγάλη σιδεριά για την ασφάλιση της πρόσβασης. Στα αριστερά σώζεται ακριβώς πάνω από τον εγκάρσιο τοίχο πόρτα που ανοίγεται στον πύργο 1¹⁷ αριστερά της πύλης, την οποία προφανώς θα χρησιμοποιούσαν οι φρουροί οι εντεταλμένοι με το χειρισμό της σιδεριάς αυτής. Καλυπτόταν από οριζόντιο υπέρθυρο (σώζεται μόνο η θέση του) και χαμηλωμένο τόξο από θολίτες λίθους. Το σύστημα αυτό φαίνεται ότι χρησιμοποιήθηκε σε όλα τα ανοίγματα αυτής της περιόδου. Από την αντίστοιχο πύργο στα δεξιά σώζεται μόνο ένας σταθμός πόρτας ή παραθύρου. Επίσης διακρίνεται η ακριβής θέση της γένεσης του τόξου που γεφύρωνε το άνοιγμα πίσω από το οποίο κατέβαινε η σιδεριά της εισόδου. Στην εικ. 10 μπορούμε να δούμε μια προσπάθεια γραφικής αναπαράστασης.

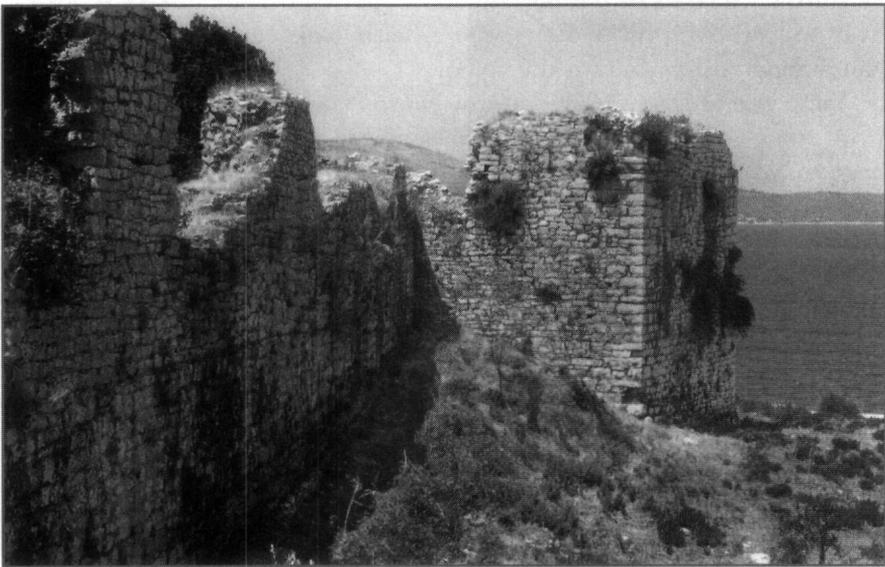
Εικ. 13. Γωνιακός πύργος του κάστρου

Στη συνέχεια ακολουθεί μια σειρά πύργων, κανένas από τους οποίους δεν σώζει την ανωδομή του, εναλλάξ κυκλικής κάτοψης και ορθογωνικής. Ισχυροί πύργοι με μεγαλύτερο ύψος δεσπόζουν στις πιο ευάλωτες γωνίες του περιβόλου (εικ. 13). Στα ενδιάμεσα τμήματα οι πύργοι είναι μικρότεροι και πυκνότεροι στα σημεία που αντικρίζουν την ξηρά, σε μεγαλύτερες δε αποστάσεις στα μέρη του τείχους που αντικρίζουν τη θάλασσα. Η μέση απόσταση (25-50μ), απόσταση βολής τόξου, είναι τέτοια ώστε σε κάθε σημείο του τείχους να βρίσκεται ο επιτιθέμενος σε διασταυρούμενα πυρά. Σε κανένα σημείο του τείχους εκτός από τις πύλες δεν υπάρχουν χαμηλά ανοίγματα. Η άμυνα διεξαγόταν αποκλειστικά από τις πολεμίστρες. Δυστυχώς σε κανένα σημείο δεν σώθηκαν οι απολήξεις των τειχών ή πολεμίστρες για να είναι δυνατόν να διαπιστωθεί η μορφή τους. Στα σχέδια των περιηγητών και στην εικόνα του Πουλάκη διακρίνονται πολεμίστρες με απόληξη σχήματος Μ (χελιδονουράς). Πιθανότατα όμως αυτό να αποτελεί μια συμβατική μορφή απεικόνισης των πολεμιστρών από τους καλλιτέχνες και να μην ανταποκρίνεται στην πραγματικότητα.

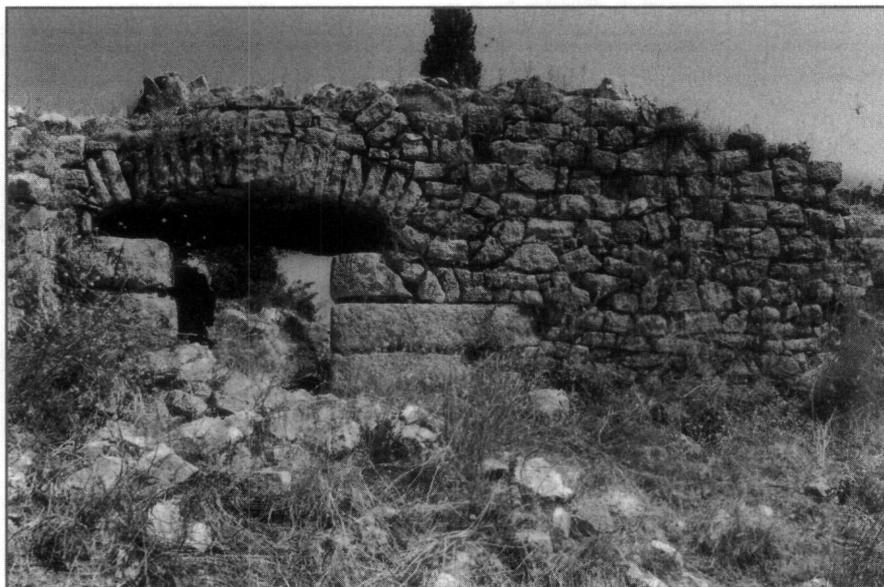
Εικ. 14. Νότια πωλίδα

Κοντά στον πύργο 7 που προστατεύει την νοτιοδυτική γωνία υπάρχει μικρή πυλίδα συμφυής και σύγχρονη με το τείχος (εικ. 14). Οι ορθοστάτες του θυρώματος είναι κατασκευασμένοι από επιμήκεις πελεκητούς ογκόλιθους από το ίδιο ασβεστολιθικό πέτρωμα. Η πυλίδα καλύπτεται με τον τρόπο που είδαμε και στις άλλες πύλες, δηλαδή με μεγάλο λίθινο υπέρθυρο, πάνω από το οποίο έχει τοποθετηθεί χαμηλωμένο λίθινο τόξο από όμοιους πελεκητούς θολίτες, ενώ υπάρχει και δεύτερο ανακουφιστικό τόξο, μισοκατεστραμμένο σήμερα, σε ψηλότερη στάθμη. Το λίθινο υπέρθυρο δεν υπάρχει σήμερα όπως και σε όλα τα ανοίγματα του φρουρίου, αλλά διακρίνεται η αρχική του θέση.

Μεγάλη σημασία έχει δοθεί στην κατασκευή των πυλών και γενικά των ανοιγμάτων. Μεγάλου μεγέθους λίθοι τοποθετημένοι σε βάθος στη λιθοδομή έχουν χρησιμοποιηθεί για τους σταθμούς της κεντρικής πύλης, αλλά και της μικρότερης πυλίδας 2 στα νότια. Η βόρεια πυλίδα 3 έχει καταστραφεί, αλλά ασφαλώς θα ήταν με τον ίδιο τρόπο κατασκευασμένη. Οι λίθοι αυτοί έχουν πελεκηθεί κατάλληλα για τη δημιουργία εσοχής, στην οποία χωνευόταν η πόρτα. Πάνω από την πόρτα υπάρχει η θέση όπου θα βρισκόταν το ξύλινο(;) υπέρθυρο. Σε όλα τα ανοίγματα υπάρχουν λίθινα, χαμηλωμένα ανακουφιστικά τόξα, εκτός από την κεντρική πύλη, η οποία έχει δύο τόξα, ένα χαμηλωμένο και ένα ημικυκλικό. Τα τελευταία είναι κατασκευασμένα από λίθους εναλλάξ με τριπλά τούβλα.

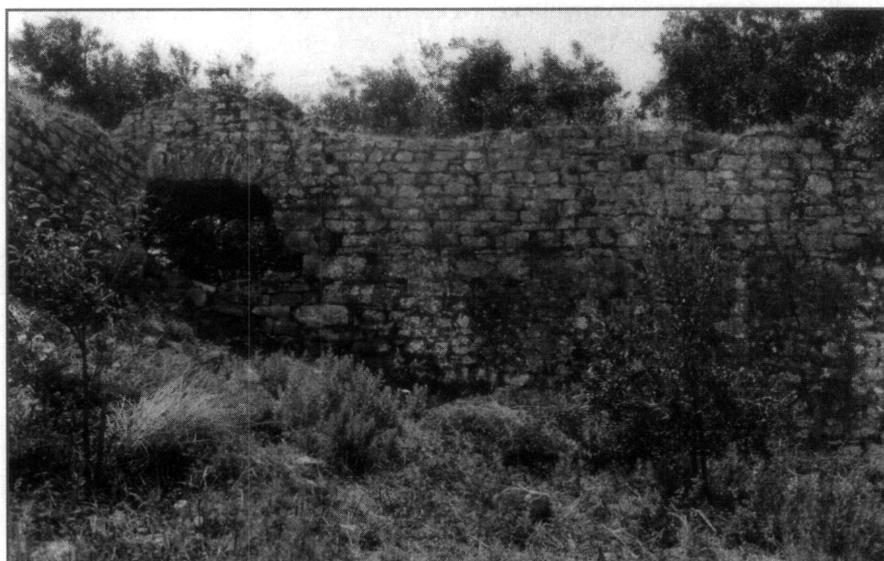
Εικ. 15. Βόρεια πωλίδα

Κοντά στον πύργο 14, για να προστατεύεται από αυτόν, υπάρχει μια ακόμα πυλίδα (εικ. 15). Η μορφή της είναι όμοια με την νοτιοδυτική που είδαμε παραπάνω: Παραστάδες της πόρτας από επιμήκεις πελεκητούς λίθους, μεγάλο λίθινο υπέρθυρο (που λείπει και εδώ), χαμηλωμένο ανακουφιστικό τόξο με λίθινους θολίτες. Υπάρχουν ίχνη και δεύτερου ανακουφιστικού τόξου, ημικυκλικού όμως.
