Vol 37 (2008)

### Ο ναός του Αγίου Γεωργίου στο Χουμνικό Σερρών

Γεώργιος Ν. Σκιαδαρέσης

## Ο ΝΑΟΣ ΤΟΥ ΑΓΙΟΥ ΓΕΩΡΓΙΟΥ ΣΤΟ ΧΟΥΜΝΙΚΟ ΣΕΡΡΩΝ

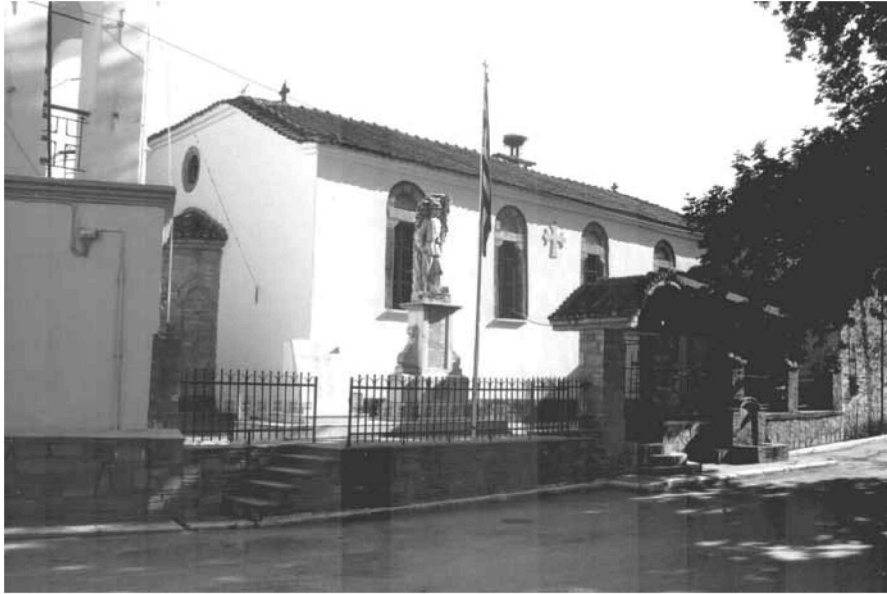
*Εικ. 1. Γενική άποψη του ναού από ΒΑ.  
General view of the church from north-eastern.*

Κυρίαρχο ρόλο στην κοινωνική ζωή του χωριού παίζει η κεντρική πλατεία, όπου συγκεντρώνονται τα σημαντικότερα κτίρια, όπως αυτό της Κοινότητας και του Σχολείου, ενώ δεσπόζουσα θέση κατέχει ο ναός που, μαζί με τον γηραιό πλάτανο, συμπορεύονται στη μακρόχρονη ιστορία του οικισμού (εικ. 1).

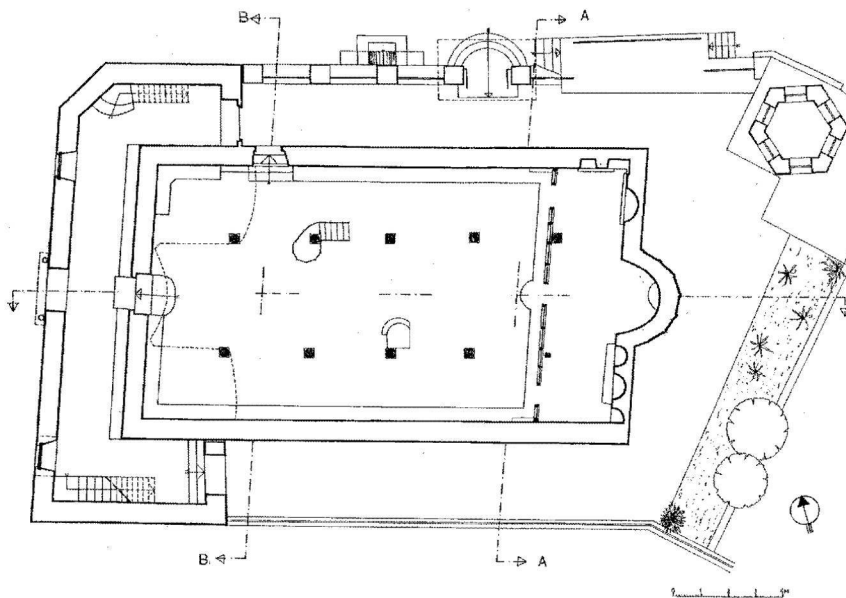
*Εικ. 2. Κάτοψη ισογείου.  
Groundplan.*

τυπικής της περιόδου της Τουρκοκρατίας, με προσαρμοσμένο πίοσχημο νάρθηκα στα δυτικά, που φέρει απότμηση στη ΒΔ του γωνία. Στα ανατολικά προεξέχει μόνο η ημικυκλική αφίδα του κεντρικού κλίτους (εικ. 2). Όλο το κτίσμα καλύπτεται με ενιαία στέγη.

Ο εσωτερικός χώρος του κυρίως ναού χωρίζεται σε τρία μέρη: νάρθηκας, κυρίως ναός και Ιερό Βήμα (εικ. 2). Η επικοινωνία του νάρθηκα με τον κυρίως ναό γίνεται μέσω ανοίγματος στον άξονα του ενδιάμεσου τοίχου, το οποίο επενδύεται με τοξωτό λίθινο θύρωμα. Δύο σειρές κολόνες χωρίζουν τον ναό σε τρία κλίτη. Κάθε σειρά έχει πέντε ξύλινους κίονες, με κορμούς κυκλικής διατομής, που στο κατώτερο τμήμα τους εγγράφονται σε υψηλό πόδιο τετράγωνης διατομής (εικ. 11). Ελάχιστα διαφέρει το πρώτο από δυσμιάς ζεύγος, όπου οι κορμοί είναι εξ ολοκλήρου κυκλικοί, καθώς και ο πρώτος από ανατολίας κίονας της νότιας κιονοστοιχίας, που κρύβεται από το τέμπλο και έχει ορθογώνια διατομή, πλην του ανωτέρου τμήματος που απολήγει κυκλικά. Επιστέφονται με κολουροπυραμιδοειδή

Στα ανατολικά μόνο η κεντρική αψίδα προεξέχει. Στο εσωτερικό της, χαμηλά, και σε επαφή με την κόγχη, χτίζεται ημικυκλικού σχήματος αναβαθμός (εικ. 2), ενώ ψηλότερα, ανοίγεται μικρή εσοχή κάτοψης τραπεζίου, έκκεντρα ως προς τον άξονα, στο πάχος του τοίχου (εικ. 11). Και τα δύο αυτά στοιχεία χρησιμεύουν για τη φύλαξη και τοποθέτηση εικόνων.

Εκτός της κεντρικής κόγχης, άλλες τέσσερις εγγράφονται στο πάχος του ανατολικού τοίχου (εικ. 2). Μία ανοίγεται στα βόρεια και άλλες τρεις στα νότια. Από αυτές της νότιας πλευράς δεσπόζει η κεντρική. Την πλαισιώνουν δύο μικρότερες, από τις οποίες η νότια, λόγω έλλειψης χώρου, διαμορφώνεται τεταρτοκυκλικά. Δύο ακόμα μικρότερες εσοχές ορθογωνικής κάτοψης, ανοίγονται στο πάχος του βόρειου τοίχου.

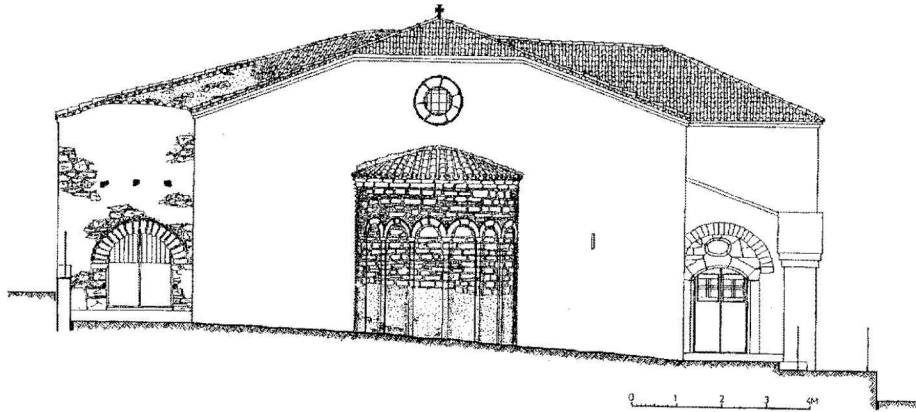
Εικ. 3. Όψη ανατολικής πλευράς και ανατολικών πτερυγίων του νάρθηκα.  
*Elevation of the eastern side and the eastern wings of the narthex.*

Σχεδόν τετράγωνο παράθυρο – φεγγίτης ανοίγεται στο κολοβό αέτωμα της ανατολικής πλευράς του κυρίως ναού, το οποίο εξωτερικά διαμορφώνεται κυκλικά, καθώς επενδύεται από λίθινο πλαίσιο. Λεπτά πλινθία περιγράφουν εξωτερικά την περιφέρεια του κύκλου. Πάνω από το τεταρτοσφαίριο της πρόθεσης ανοίγεται σχισμοειδές στενό παράθυρο (εικ. 3, 5).

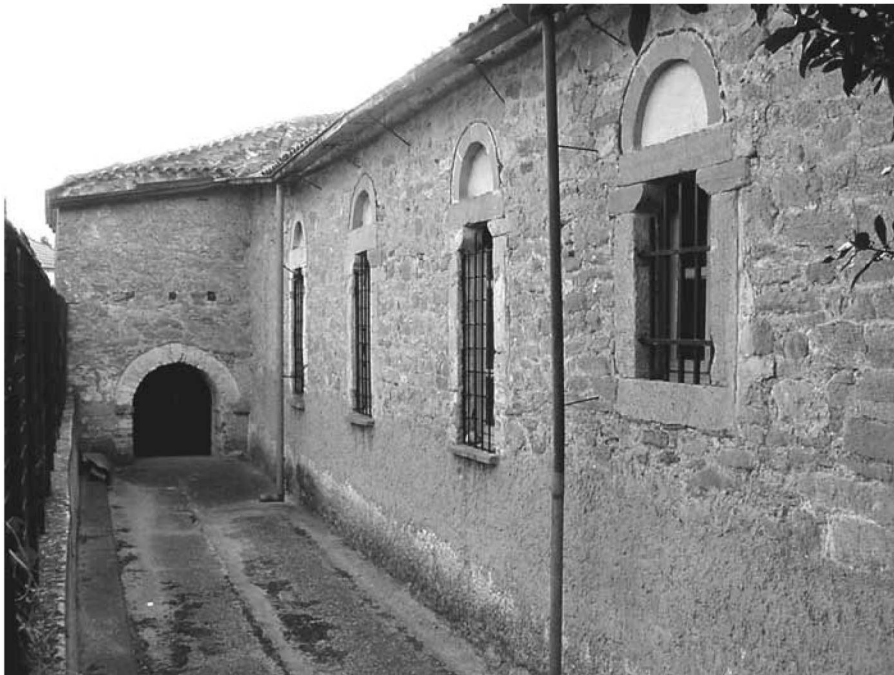
Εικ. 4. Γενική άποψη της νότιας πλευράς (φωτ. 2000).  
*General view of southern side (fot. 2000).*

Οι τοίχοι, πάχους 0,75μ., είναι χτισμένοι με αργούς λίθους (εικ. 4), που προέρχονται από τη γύρω περιοχή<sup>4</sup>. Περισσότερο φροντισμένο εμφανίζεται το υλικό δομής της αφίδας του Ιερού Βήματος (εικ. 5), ενώ χοντρολαξευμένοι γωνιόλιθοι χρησιμοποιούνται σε όλες τις ακμές του ναού και ιδιαίτερα επιμελημένοι, στα πλαίσια των ανοιγμάτων. Ως συνδετικό υλικό χρησιμοποιείται υπόλευκο ασβεστοκονίαμα, πλούσιο σε αδρανή (λίθινα θραύσματα και τριμμένο κεραμίδι), ενώ πιο καθαρό, ως προς τις προσμίξεις, παρατηρείται αυτό των τοίχων του νάρθηκα πάνω από τα υπέρθυρα των παραθύρων του ορόφου και της ανώτερης ζώνης του κυρίως ναού πάνω από τη στάθμη των φουρουνσιών των παραθύρων. Οι τοιχοποιίες της βόρειας και ανατολικής πλευράς, πλην της κόγχης, καλύπτονται σήμερα με λευκό επίχρισμα (εικ. 1, 5). Τα τελευταία χρόνια αρμολογήθηκαν κακότεχνα οι υπόλοιπες ορατές τοιχοποιίες του ναού, με αποτέλεσμα να μην είναι πια αναγνώσιμες και να χαθούν στοιχεία που αφορούν στις οικοδομικές φάσεις. Οι περιγραφές, οι παρατηρήσεις, καθώς και το εποπτικό υλικό που τις συνοδεύει, πραγματοποιήθηκαν πριν τις πρόσφατες επεμβάσεις.

Το τοξωτό άνοιγμα στην ανατολική απόληξη του νοτίου περυγίου του νάρθηκα κατασκευάζεται με λίθινους θολίτες (εικ. 4). Το τόξο εδράζεται σε λοξότμητα υφαιψίδια, αποκρουσμένα στα δύο εξωτερικά άκρα, για τη στερέωση κάποιου θυρώματος<sup>7</sup>. Μία μικρή εσοχή στο εσωρράχιο του τόξου προοριζόταν για την τοποθέτηση μπάρας ασφαλείας.

Σε κάθε μακριά πλευρά του κυρίως ναού ανοίγονται τέσσερα παράθυρα (εικ. 4, 9). Πλαισιώνονται από μονολιθικούς λαμπάδες (εικ. 10), εκτός από τα κατώτερα τμήματα του δεύτερου από ανατολίας παραθύρου της νότιας πλευράς και του ενός λαμπά του τέταρτου της ίδιας πλευράς που είναι κτιστά. Φέρουν φουρούσια διπλής καμπυλότητας που ανακρατούν οριζόντια λίθινα υπέρθυρα. Επιστέφονται με ανακουφιστικά τόξα, κατασκευασμένα με θολίτες που εξωτερικά περιγράφονται από λεπτά πλινθία. Τα τύμπανά τους, ελαφρώς υποχωρημένα, μένουν ακόσμητα. Όλα τα κατώφλια διαμορφώθηκαν με λεπτή στρώση σκυροδέματος, πλην του νοτίου παραθύρου του ιερού βήματος, το οποίο είναι μικρότερο ως προς το ύψος

από τα υπόλοιπα και διατήρησε και στο κατώφλι το μονολιθικό πλαίσιο (εικ. 4, 9).

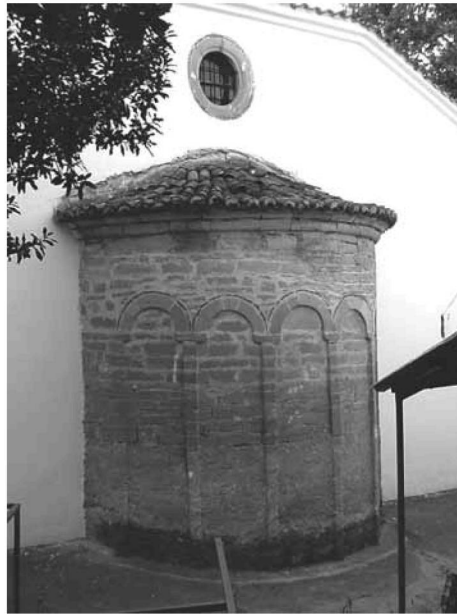
Εικ. 5. Η κόγχη του Ιερού Βήματος και ο φεγγίτης ψηλότερα.  
The conch of Bema and the ocululus.

Η ημικυκλική αφίδα του Ιερού στο κάτω ήμισυ χτίζεται με χοντρολαξευμένους γωνιόλιθους και με λεπτούς αρμούς, σε αντίθεση με το άνω μισό, όπου χρησιμοποιείται ίδια πέτρα, όμως με πιο χοντρούς αρμούς και έντονο αρμολόγημα. Κοσμείται με έξι τυφλά αφιδώματα τα οποία διαμορφώνονται με μικρές παραστάδες, ορθογώνιας διατομής που επιστέφονται με μικρά

φουρούσια διπλής καμπυλότητας, πάνω στα οποία εδράζονται ημικυκλικά τόξα (εικ. 5).

Τα μικρά τόξα του Αγίου Γεωργίου περιγράφονται εξωτερικά από λεπτά πλινθία (εικ. 5), στοιχείο κι αυτό όχι άγνωστο στην τοξοδομία της εποχής. Τα συναντάμε στα τυφλά αψιδώματα ναών, γειτονικών του Χουμνικού, οικισμών, στον Άγιο Γεώργιο Σιτοχωρίου (1762) (εικ. 18) και στον ναό της Κοιμήσεως Αηδονοχωρίου (1763) (εικ. 19), πλην όμως εκεί προσαρμόστηκαν προσεκτικότερα στις τοιχοποιίες, χωρίς ατέλειες. Παρόμοια θα τα δούμε στον ναό της Κοίμησης στο Πορτί Καρδίτσας (1781)<sup>33</sup>, όμως πιο κοντά στον ναό του Χουμνικού βρίσκονται αυτά του Αγίου Αθανασίου Ρούμ Παλαμά Καρδίτσας (1810-1811)<sup>34</sup>.

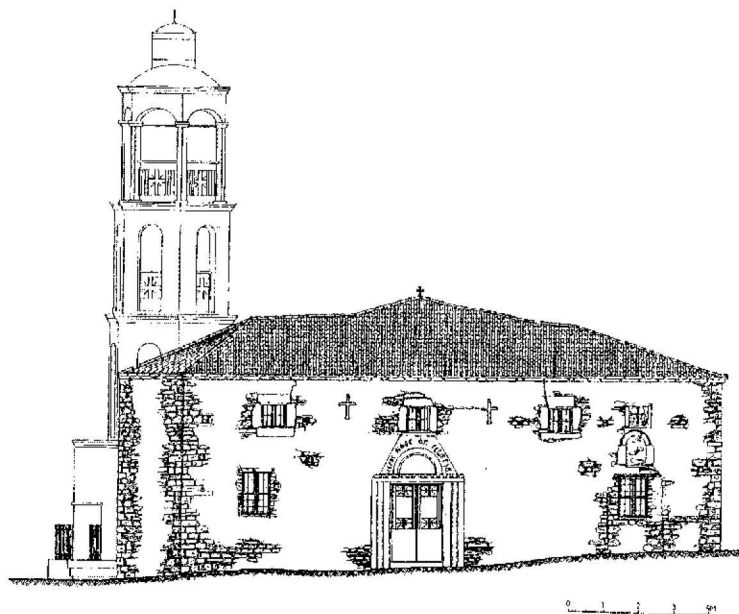
Εικ. 6. Δυτική όψη.  
Western elevation.

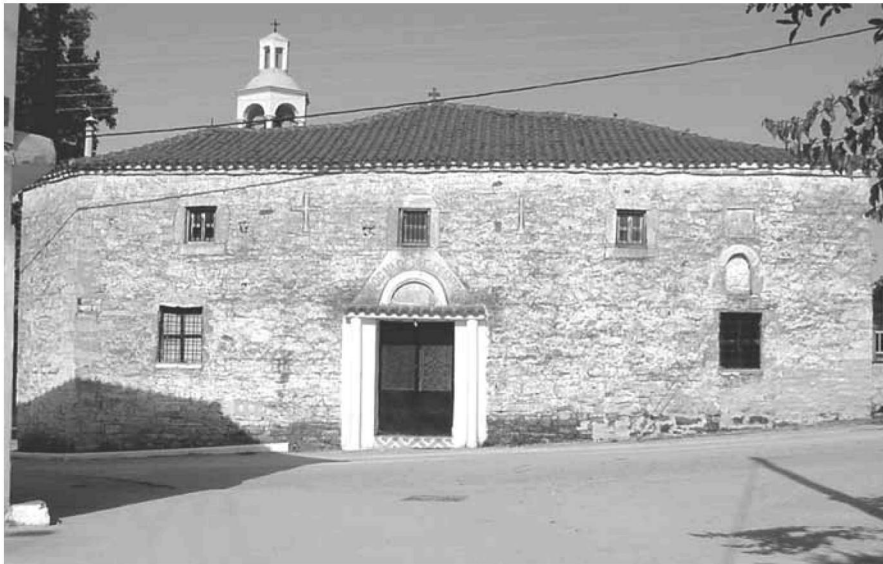
*Εικ. 7. Γενική άποψη δυτικής πλευράς.  
General view of western side.*

Χωρίς ιδιαίτερα μορφολογικά στοιχεία, η δυτική θύρα του νάρθηκα ανοίχτηκε μεταξύ των ετών 1958-1960<sup>8</sup>. Ψηλότερα, σε τσιμεντένιο τραπέζιο, εντοιχίστηκε η μαρμάρινη επιγραφή, που μέχρι τότε βρισκόταν πάνω από τη δυτική θύρα του κυρίως ναού (εικ. 7).

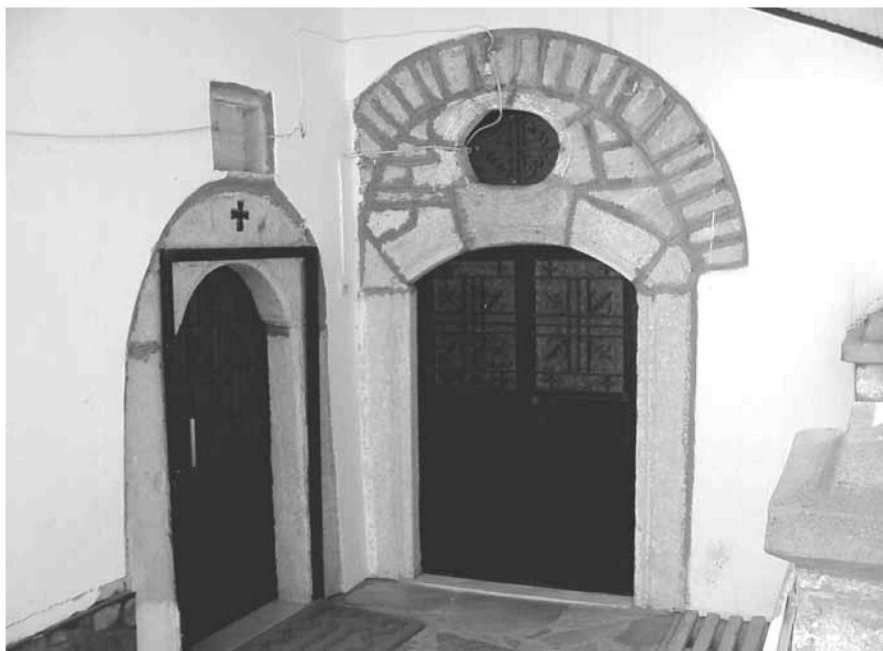
*Εικ. 8. Οι είσοδοι της βόρειας πλευράς.  
The entrances of the northern side.*

ρεια πλευρά του μνημείου. Επενδύονται με λίθινα θυρώματα που γεφυρώνονται με τοξωτά ανώφλια κατασκευασμένα από θολίτες (εικ. 8). Στο άνοιγμα της βόρειας πλευράς ο κεντρικός θολίτης κοσμεύεται με ανάγλυφο ισοσκελή σταυρό. Πίσω από τη λίθινη επένδυση το άνοιγμα διαμορφώνεται οριζόντια με ξύλινα δοκάρια, μη ορατά σήμερα λόγω επίχρσισης. Από την είσοδο αυτή, μέσω δύο χαμηλών σκαλοπατιών, κατεβαίνει κανείς στο εσωτερικό. Πάνω από το υπέρθυρο, σχεδόν σε επαφή, υπάρχει μικρή ορθογώνια εσοχή με ταινωτό πλαίσιο χωρίς διάκοσμο στο τύμπανο.

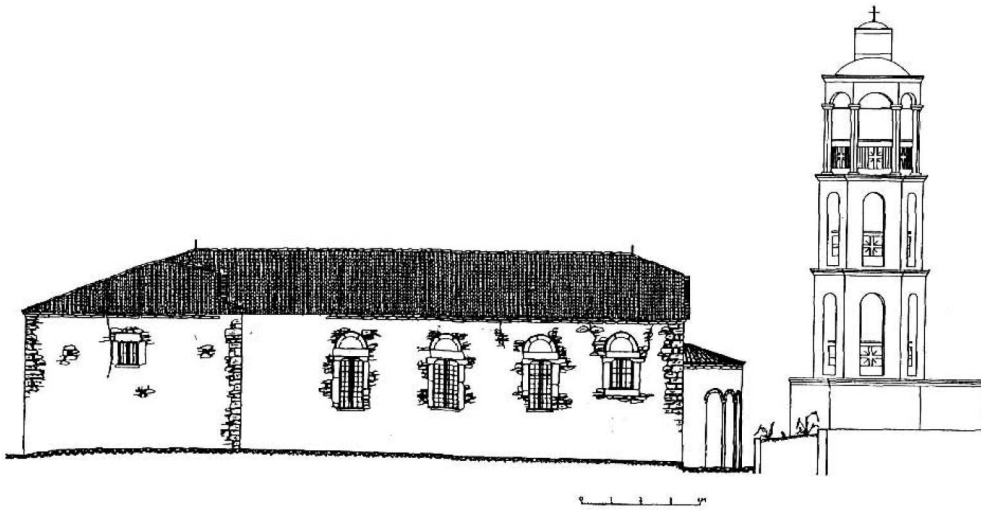
*Εικ. 9. Νότια όψη.  
Southern elevation.*

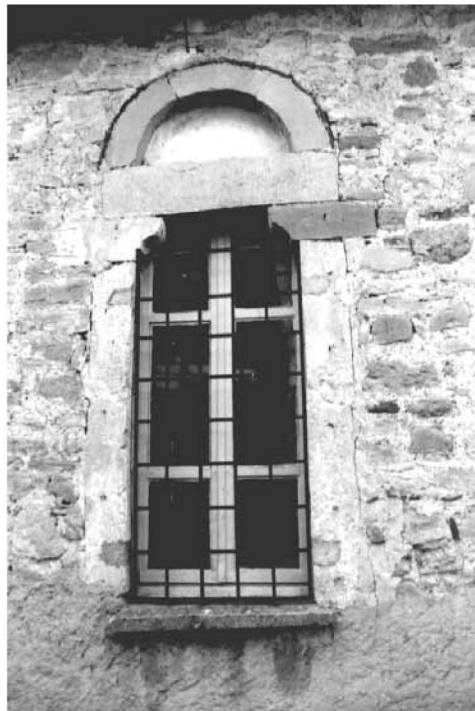
*Εικ. 10. Παράθυρο της νότιας πλευράς.  
Window of the southern side.*

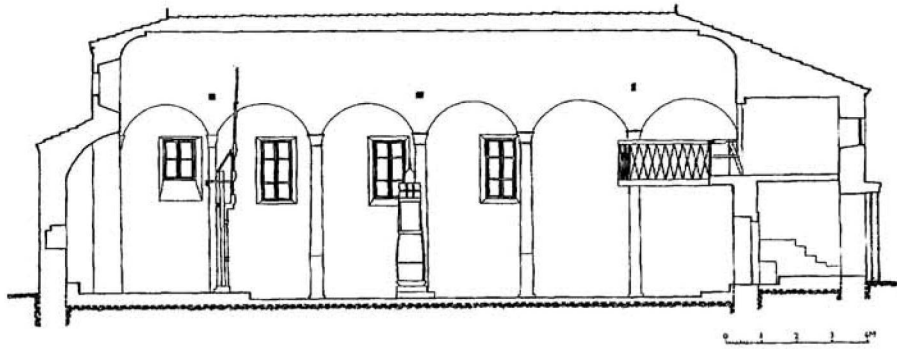
Εικ. 11. Τομή κατά μήκος.  
Longitudinal section.

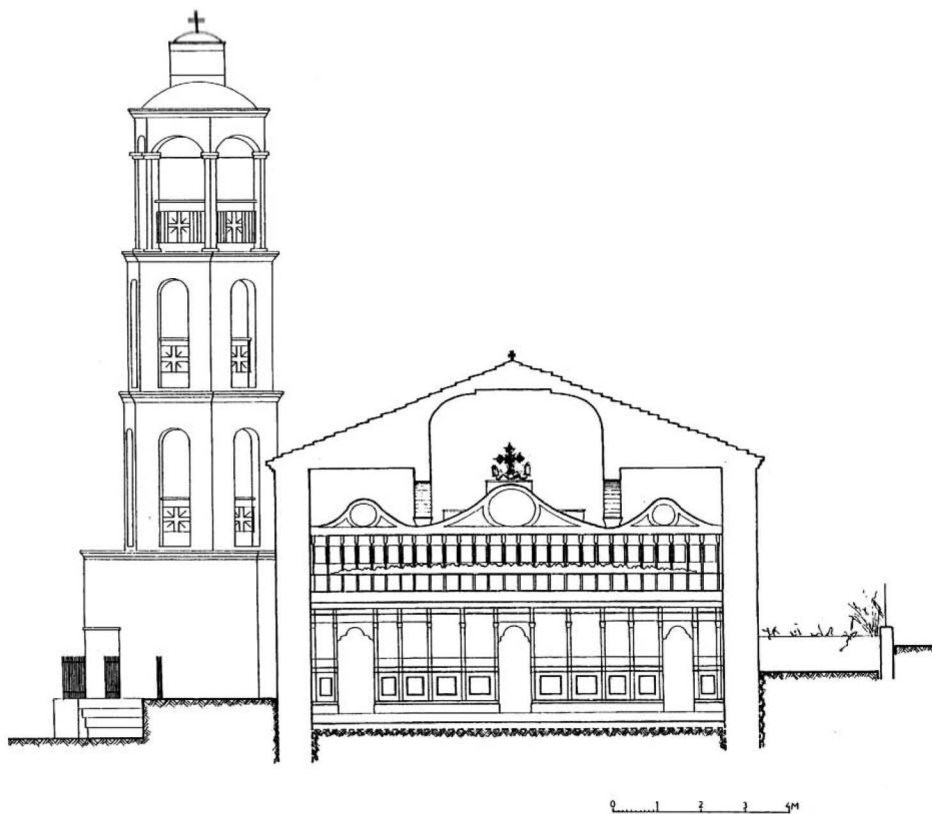
Εικ. 12. Τομή κατά πλάτος (Α-Α), προς ανατολάς.  
Cross-section (A-A) towards the east.

Το τέμπλο, ξυλόγλυπτο στο μεγαλύτερο μέρος του, καταλαμβάνει όλο το πλάτος του ναού και είναι επιζωγραφισμένο σήμερα με ποικιλία χρωμάτων. Χωρίζεται σε τέσσερις βασικές, οριζόντιες ζώνες. Οι δύο πρώτες διακόπτονται από την Ωραία Πύλη και τα ανοίγματα της πρόθεσης και του διακονικού (εικ. 12).

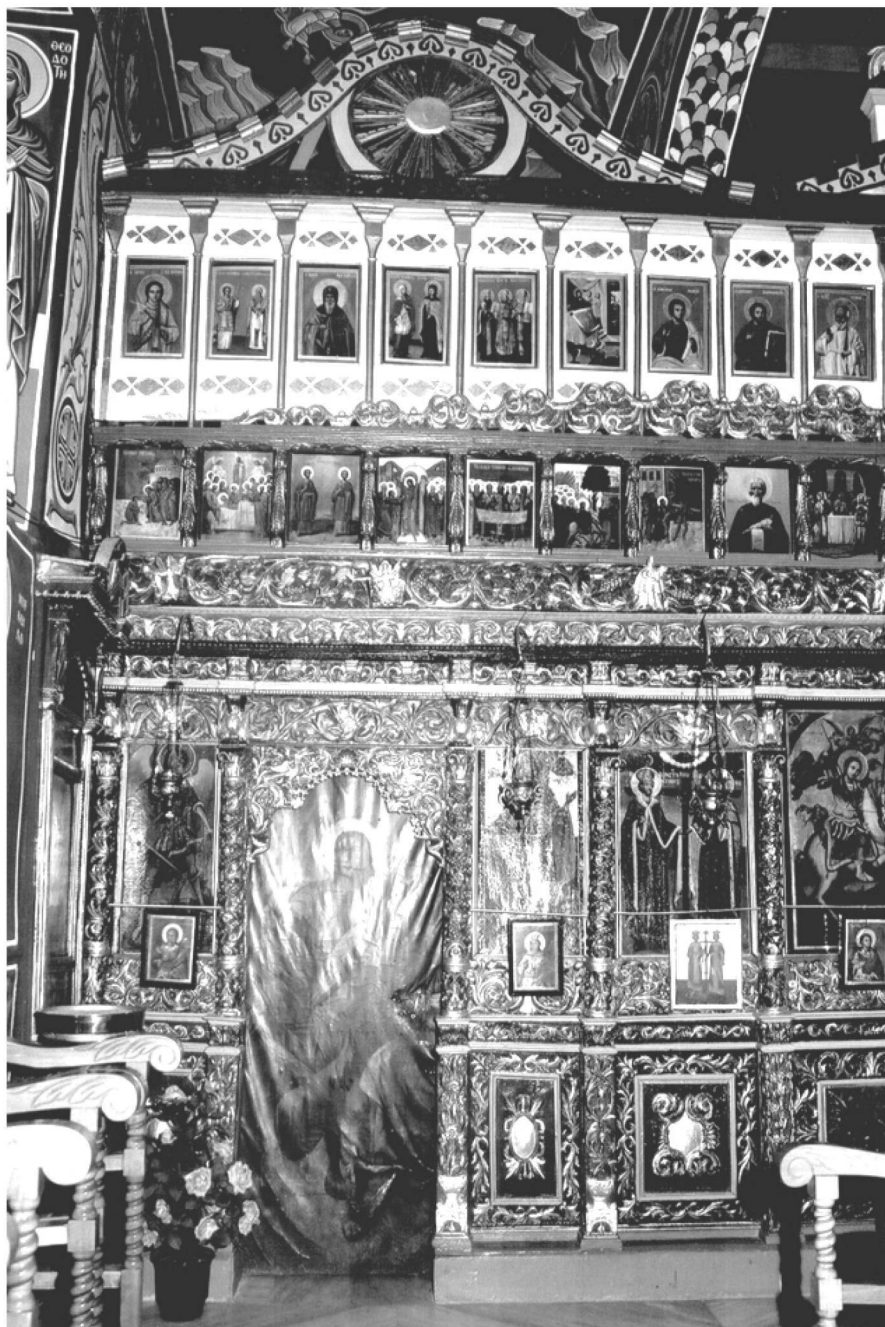
Ειχ. 13. Τμήμα του τέμπλου στο βόρειο κλίτος.  
Part of the screen in the northern aisle.

Η κατώτερη ζώνη αποτελείται από δέκα διάχωρα – ποδιές που χωρίζονται με κιονίσκους και κοσμούνται με ελυσόμενους βλαστούς, φυτικά μοτίβα και παραστάσεις πτηνών και ανθρώπων (εικ. 13).

Η ανώτερη ζώνη προστέθηκε αργότερα και διαφέρει, καθώς απουσιάζουν τα ξυλόγλυπτα στοιχεία (εικ. 13). Περιέχει εικόνες μεμονωμένων αγίων, μέσα σε απλά σανιδωτά πλαίσια που χωρίζονται μεταξύ τους με λεπτούς κιονίσκους. Επιστέφονται με τρεις ελλειψοειδούς σχήματος ήλιους, σε θέσεις που αντιστοιχούν με τις τρεις θύρες του τέμπλου. Χαμηλός σταυρός με δρόκους και λυπηρά, πάνω από τον κεντρικό ήλιο, πειθαρχεί στην τεχνοτροπία και τις αναλογίες του αρχικού ξυλόγλυπτου τέμπλου.

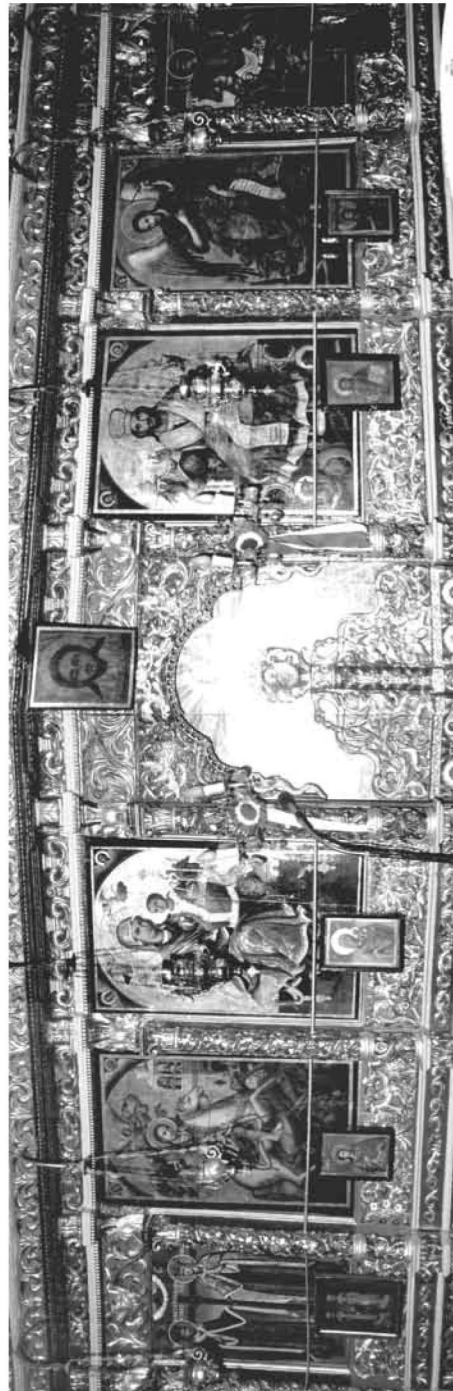
*Εικ. 14. Τμήμα του τέμπλου με τις δεσποτικές εικόνες.  
Part of the screen with the despotic icons.*

Η κύρια ζώνη αντιστοιχεί στα διάχωρα της κατώτερης και φέρει δέκα συνολικά εικόνες. Από αυτές σημαίνουσα θέση κατέχουν οι τέσσερις δεσποτικές (εικ. 14), οι οποίες διαφέρουν ως προς το μέγεθος και την τεχνοτροπία από τις υπόλοιπες. Σχετίζονται με την εικόνα του Χριστού στον δεσποτικό θρόνο, που χρονολογείται με επιγραφή το 1862. Τότε θα πρέπει να αντικατέστησαν τις αρχικές<sup>12</sup>. Λόγω του μεγάλου τους ύψους, κατά την τοποθέτηση, αφαιρέθηκε η οριζόντια άνω επίστεψη που διατηρείται στις υπόλοιπες.

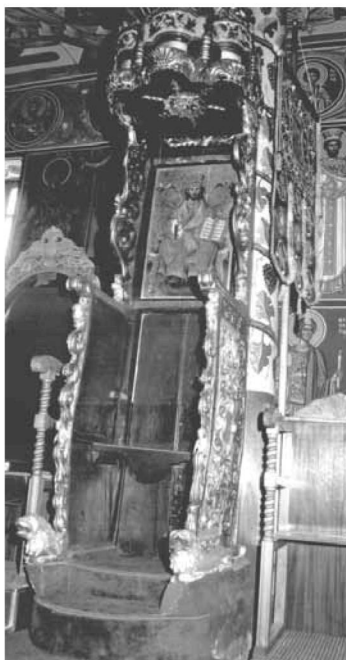
Εικ. 15. Επισκοπικός θρόνος.  
The cathedra.

Με την ξυλόγλυπτη φάση του τέμπλου συνδέεται ο επισκοπικός θρόνος, που στέκει στο κεντρικό κλίτος πάνω σε δύο χτιστούς αναβαθμούς (εικ. 15). Όπως ήδη αναφέρθηκε, φέρει εικόνα ένθρονου Χριστού με χρονολόγηση 1862, αγνώστου καλλιτέχνη<sup>15</sup>.

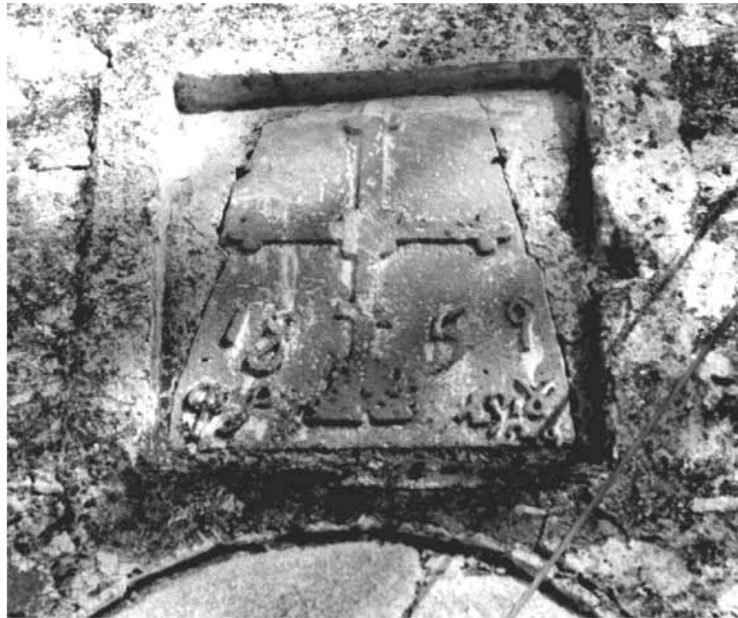
*Εικ. 17. Επιγραφή έτους 1859.  
Inscription of year 1859.*

Β. Η νεότερη επιγραφή βρίσκεται πάνω από το νοτιότερο παράθυρο της δυτικής όψης του νάρθηκα (εικ. 17). Έχει αποδοθεί ανάγλυφα, πάνω σε πλάκα σχήματος τραπεζίου. Δεσπόζει ισοσκελής σταυρός σε βαθμιδωτή βάση, με μια οριζόντια κεραία και μία ακόμα λοξή πάνω από τη βάση. Το σημείο διασταύρωσης των κεραιών συμπληρώνεται με απομίμηση πολύτιμων λίθων. Τον ίδιο διακοσμητικό χαρακτήρα έχουν οι τριόβες απολήξεις των κεραιών. Εκατέρωθεν της κάτω κεραίας και της βάσης του σταυρού αναγράφεται η ημερομηνία:

Η επιγραφή επισημαίνει τη χρονική στιγμή της επέκτασης του ναού στα δυτικά με την προσθήκη του πύσχημου νάρθηκα. Οι εργασίες αυτές πραγματοποιούνται σε μία περίοδο οικονομικής ανάτασης των χριστιανών και

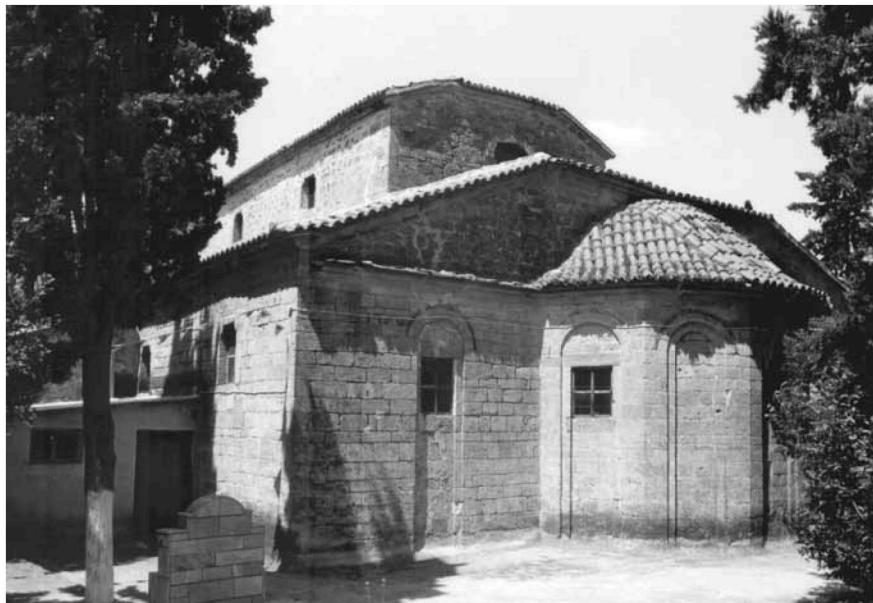
*Εικ. 18. Άγιος Γεώργιος Σιτοχωρίου, ανατολική πλευρά.  
The church of St. George of Sitohorion, eastern side.*

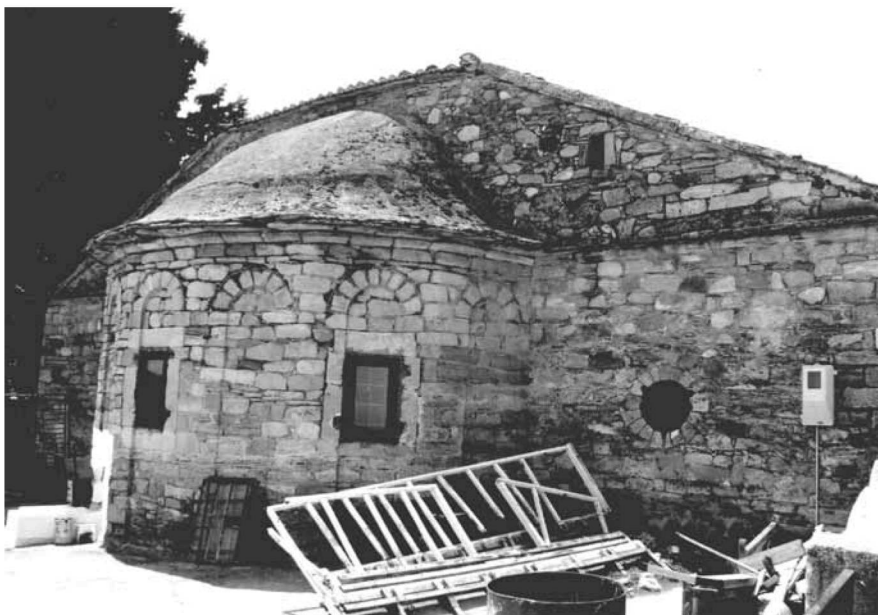
*Εικ. 19. Κοίμηση της Θεοτόκου Αηδονοχωρίου, ανατολική πλευρά.  
The church of Assumption of Aidonohorion, eastern side.*

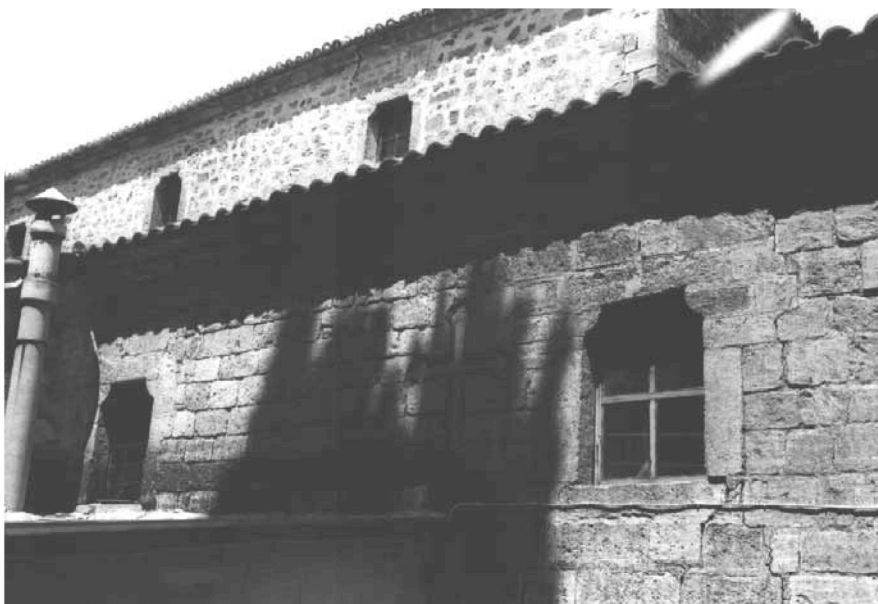
*Εικ. 20. Άγιος Γεώργιος Σιτοχωρίου, παράθυρα νότιας πλευράς.  
The church of St. George of Sitohorion, the windows of the southern side.*

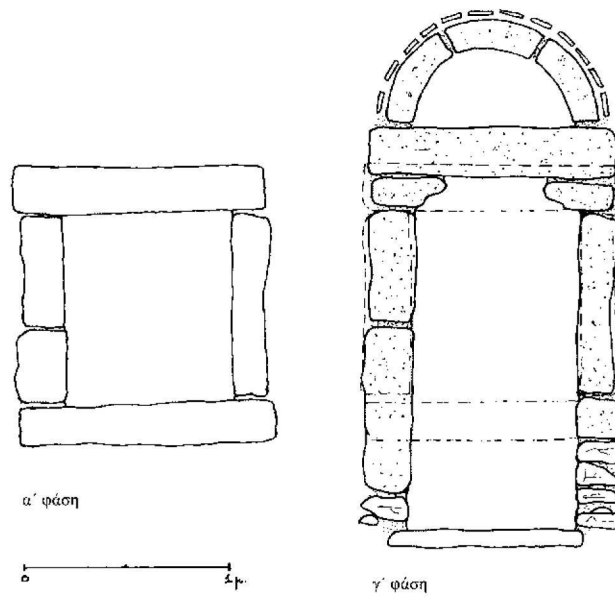
Εικ. 21. Παράθυρα α' και γ' φάσης.  
Windows of a' and c' phase.

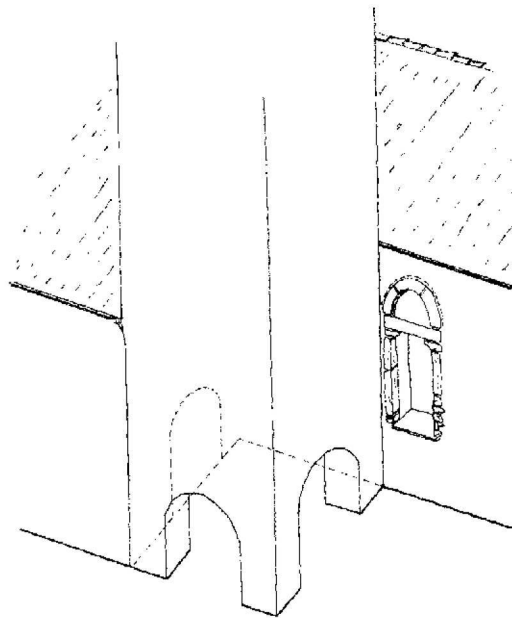
Εικ. 22. Γραφική αναπαράσταση κωδωνοστασίου.  
Graphic reconstruction of the bell-tower.

Πυργοειδές, εξάπλευρο, τριώροφο κωδωνοστάσιο, πάνω σε τετράπλευρη βάση, ορθώνεται στα ΒΑ του ναού (εικ. 2)<sup>9</sup>. Κατασκευάστηκε στη δεκαετία του '30, στα πλαίσια μιας σειράς εργασιών, που στόχο είχαν τη διαμόρφωση και τον εξωραϊσμό της βόρειας πλευράς (εικ. 1)<sup>10</sup>.
