Τόμ. 27, Αρ. 1 (1989)

Το Οθωμανικό λουτρό της αγοράς Yahudi Hamami (Λουλουδάδικα) της Θεσσαλονίκης

Ευαγγελία Χατζητρύφωνος

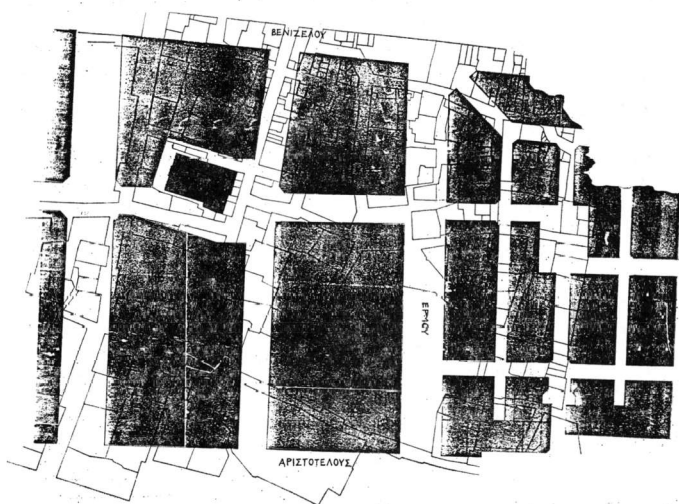
Σχ. 2. Παλιό και νέο δίκτυο δρόμων στην περιοχή του λουτρού.

στα 1542¹ με επίκεντρο τη Θεσσαλονίκη και άλλοι με επίκεντρο τον Άθω ή τη Χαλκιδική, συμπληρώνουν την εικόνα της καταστροφής. Ο Ε. Τσελεμπή δίνει μια εικόνα της αρχιτεκτονικής της πόλης, στα μέσα του 17ου αιώνα, υπερβολικά ωραιοποιημένη όμως, που δεν αφήνει να διαφάνεται η άλλη πραγματικότητα. Στην περιοχή όπου βρίσκεται το Yahudi hamami η εικόνα πρέπει να ήταν ιδιαίτερα χαώδης. Η πυκνότητα πληθυσμού και δόμησης πάρα πολύ μεγάλη, οι κατασκευές ταπεινές, τα ύψη των σπιτιών κρατημένα στο ελάχιστο ύψος σύμφωνα με τους ισχύοντες νόμους για τους αλλόθρησκους ραγιάδες (maximum 5,76 μ.)², η έννοια της οικοδομικής γραμμής άγνωστη, η έννοια του δρόμου ταυτισμένη με εκείνη του σοκακιού, η κρατική μέριμνα για στοιχειωδέστερες συνθήκες υγιεινής ανύπαρκτη έως αρνητική. Όλα αυτά στοιχειοθετούν κάπως την εικόνα της περιοχής, όπου πρέπει να φανταστούμε το κτίριο του Λουτρού της Αγοράς, του Halil-aga hamami, σε λειτουργία (σχ. 2).

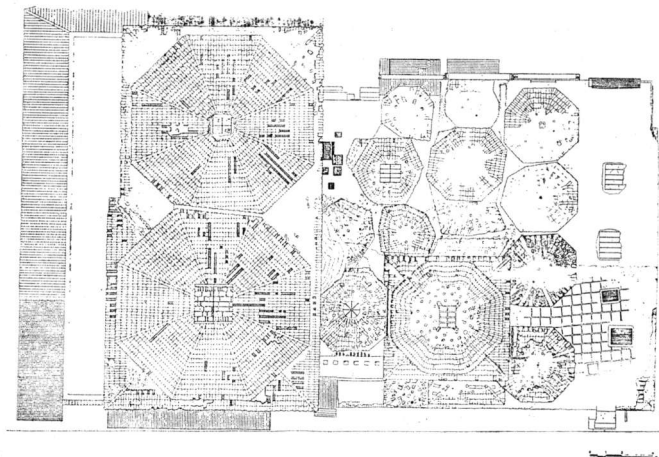
Σχ. 4. Υπόχουσα κάτοψη τρούλων.

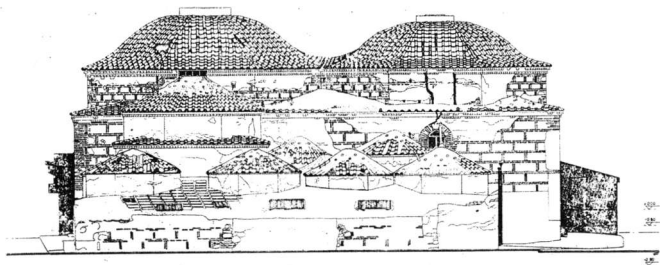
Σχ. 6. Υπόχουσα νότια όψη (οδός Φουγκίνη).

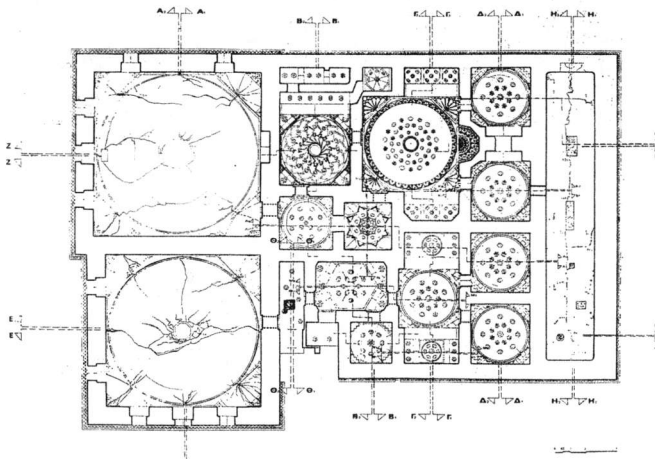
Σχ. 9. Υπάρχουσα κατάσταση των τρούλων σε άνοψη.

σμένες επιφάνειές του και τα λίγα μορφολογικά στοιχεία των όψεων του, κρύβει εσωτερικά μια πλούσια διακόσμηση (σχ. 9). Οι εσωτερικές επιφάνειες των τρούλων του και τα γωνιακά λοφία τους είναι δουλεμένα με ανάγλυφα μοτίβα από ισχυρό γυψοκονίαμα, που μέσα τους εντάσσονται οι οκταγωνικές ή αστεροειδείς οπές φωτισμού δημιουργώντας ένα σύνολο υψηλών αισθητικών απαιτήσεων. Διακοσμημένος είναι ο κάθε τρούλος, μικρός ή μεγάλος, λιτά ή πλούσια ανάλογα με τη σημασία του για τη διαδικασία λούσης και τον χώρο ή τις δυνατότητες της κατασκευής

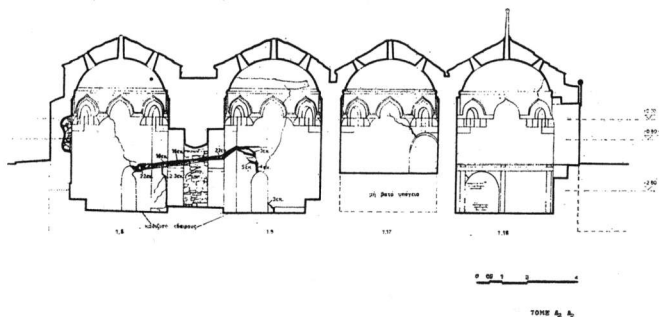
Σχ. 14α. Τομή κατά πλάτος των ζεστών χώρων ατμού.

Στους τρούλους των ζεστών χώρων υπάρχουν ρωγμές κύρια οριζόντιες, που το εύρος τους ποικίλλει από τριχοειδές έως 32 εκ. (σχ. 12, 13, 14, πίν. 13β, 14). Ιδιαίτερα οι τοίχοι του κεντρικού ιδιαίτερου χώρου του ανδρικού τμήματος, που αποτελεί και τον πυρήνα του κτιρίου, είναι κατά την οριζόντια έννοια διαιρεμένοι από περιμετρική ρωγή που κυμαίνε-

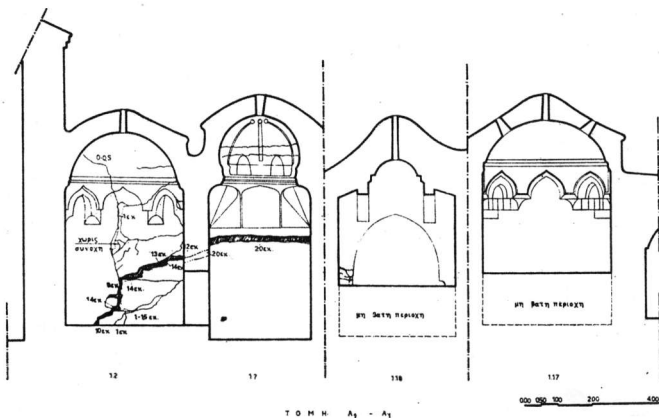
Σχ. 14β. Τομή κατά πλάτος βοηθητικών ζεστών χώρων.

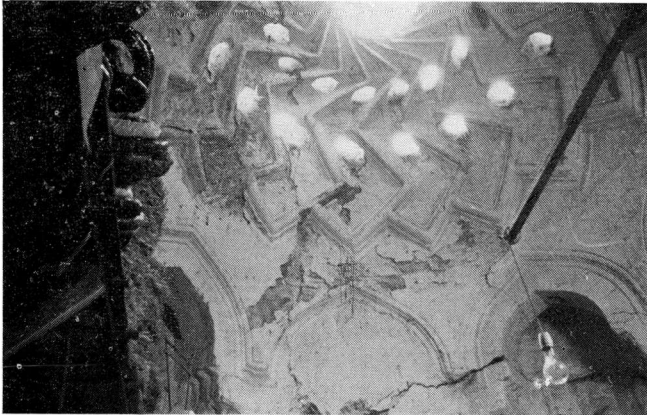
*Τρούλος του μεγάλου χλιαρού χώρου του ανδρικού τμήματος.
Στις γωνιακές κόγχες βρίσκονται τα στόμια των αεραγωγών.
α. κλειδί, β. γένεση*

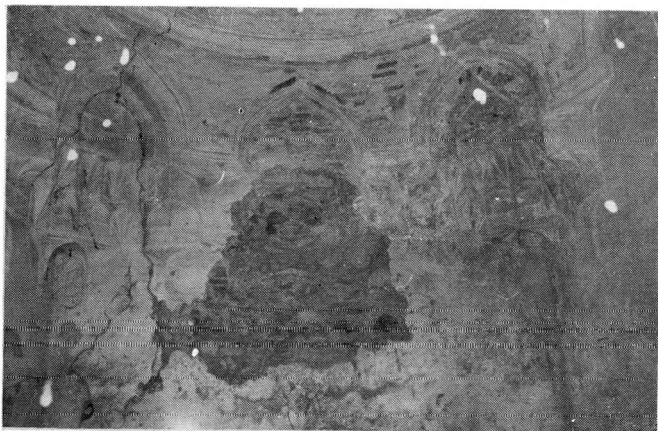
Πολύ ζεστά διαμερίσματα του ανδρικού τμήματος. Η καταστροφή της τοιχοποιίας με σκοπό το άνοιγμα προς την οδό Φραγκίνη (α, β)

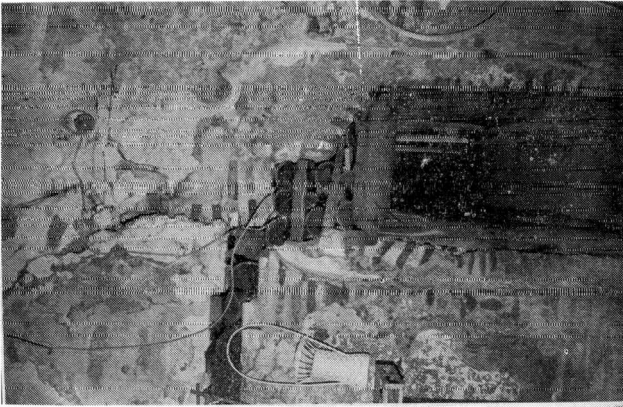
β. Ρογήμη μεγάλου εύρους στο μεταβρετικό χώρο του αδόκου τμήματος

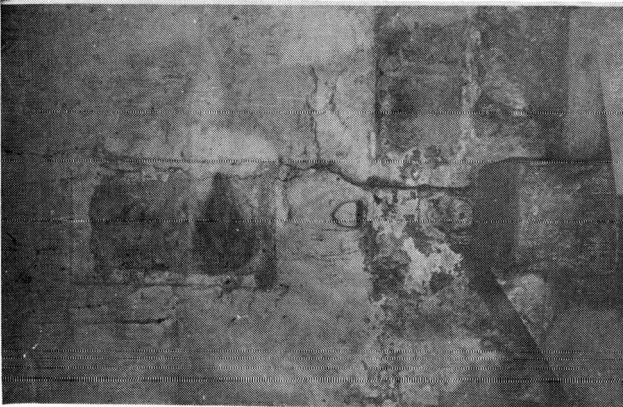
α. Σ' ένα από τους δύο πολύ ζεστούς χώρους των ανθρακικού τμήματος φαίνεται το χτισμένο άσκαμα για την προσαγωγή πολύ ζεστού ατμού
