Τόμ. 27, Αρ. 1 (1989)

Το Οθωμανικό λουτρό της αγοράς Yahudi Hamami (Λουλουδάδικα) της Θεσσαλονίκης

*Ευαγγελία Χατζητρύφωνος*

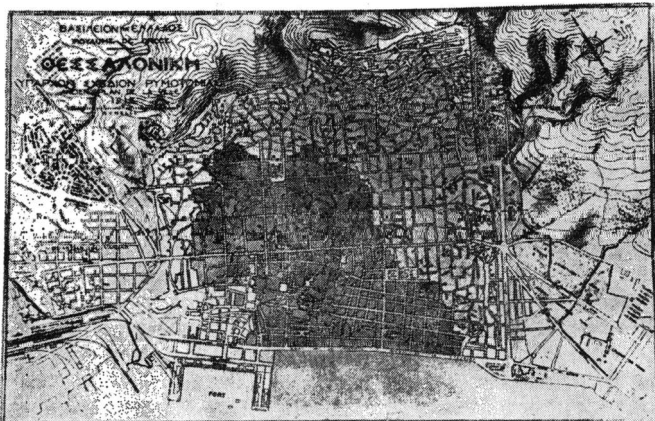
Σχ. 1. Χάρτης πυρίκαυστης ζώνης Θεσσαλονίκης (μετά την πυρκαγιά 1917).

της με τον ερχομό και την εγκατάσταση των Εβραίων στην ευρύτερη περιοχή της (σχ. 1). Είναι βέβαια γνωστό, ότι το πρώτο και μεγαλύτερων αξιώσεων λουτρό, το Bey hamami χτίστηκε δίπλα στην Εγνατία οδό και νοτιοανατολικά του ρωμαϊκού Forum στα 1444. Όμως το μονο—όσο γνωρίζουμε—που αναφέρεται στα αρχεία ως λουτρό της μεγάλης αγοράς (Pazar i Kebir hamami) είναι αυτό «του Halil-aga», το Yahudi hamami.

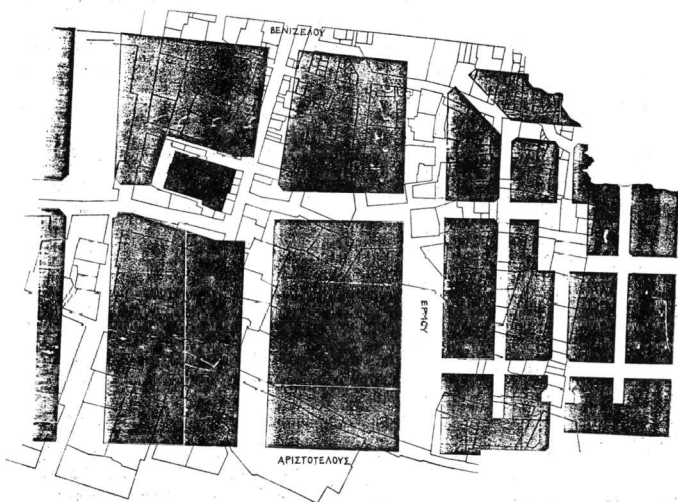
Σχ. 2. Παλιό και νέο δίκτυο δρόμων στην περιοχή του λουτρού.

στα 1542<sup>1</sup> με επίκεντρο τη Θεσσαλονίκη και άλλοι με επίκεντρο τον Άθω ή τη Χαλκιδική, συμπληρώνουν την εικόνα της καταστροφής. Ο Ε. Τσελεμπή δίνει μια εικόνα της αρχιτεκτονικής της πόλης, στα μέσα του 17ου αιώνα, υπερβολικά ωραιοποιημένη όμως, που δεν αφήνει να διαφάνεται η άλλη πραγματικότητα. Στην περιοχή όπου βρίσκεται το Yahudi hamamī η εικόνα πρέπει να ήταν ιδιαίτερα χαώδης. Η πυκνότητα πληθυσμού και δόμησης πάρα πολύ μεγάλη, οι κατασκευές ταπεινές, τα ύψη των σπιτιών κρατημένα στο ελάχιστο ύψος σύμφωνα με τους ισχύοντες νόμους για τους αλλόθρησκους ραγιάδες (maximum 5,76 μ.)<sup>2</sup>, η έννοια της οικοδομικής γραμμής άγνωστη, η έννοια του δρόμου ταυτισμένη με εκείνη του σοκακιού, η κρατική μέριμνα για στοιχειωδέστερες συνθήκες υγιεινής ανύπαρκτη έως αρνητική. Όλ' αυτά στοιχειοθετούν κάπως την εικόνα της περιοχής, όπου πρέπει να φανταστούμε το κτίριο του Λουτρού της Αγοράς, του Halil-aga hamami, σε λειτουργία (σχ. 2).

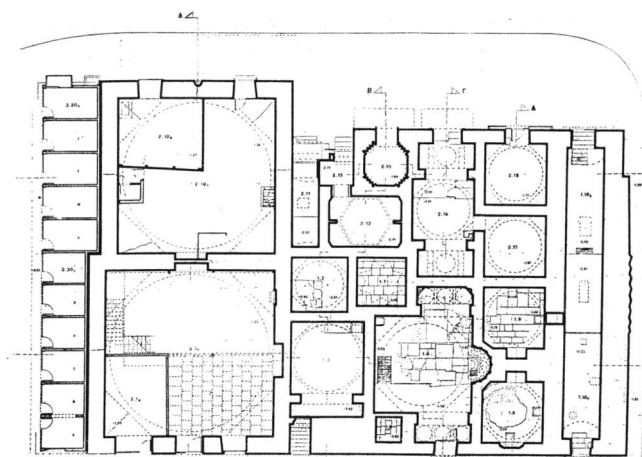
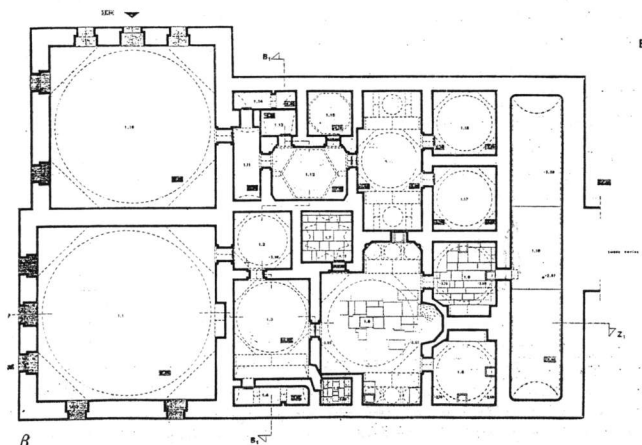
Σχ. 3. α) Υπάρχουσα κατάσταση, β) Αρχική μορφή.

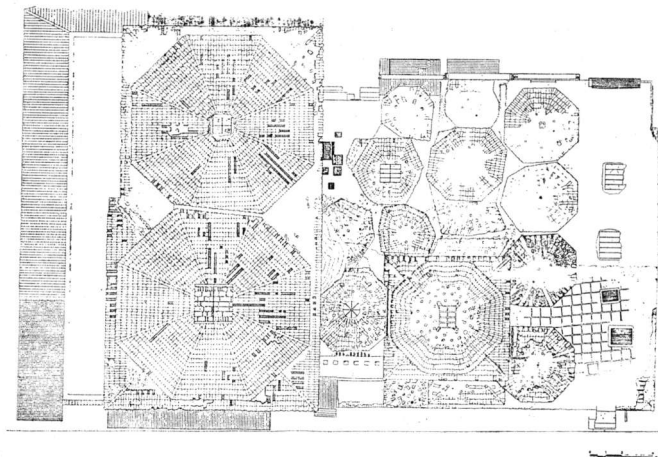
Σχ. 4. Υπόρχουσα κάτοψη τρούλων.

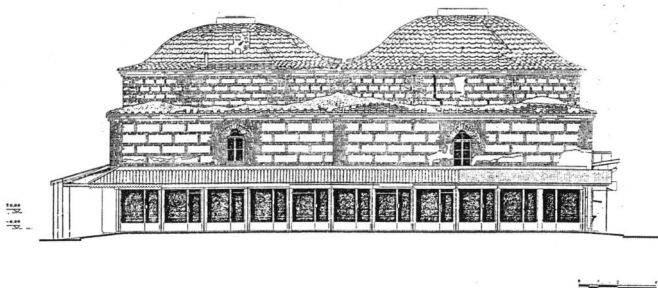
Σχ. 5. Υπάρχουσα βόρεια όψη (οδός Βασ. Ηρακλείου).

*Διακόσμηση.* Το μνημείο, εξαιρετικά λιτό εξωτερικά, με μόνα αξιοσημείωτα στοιχεία τη διάπλωση των όγκων του (σχ. 5-8), τις καλά κτι-

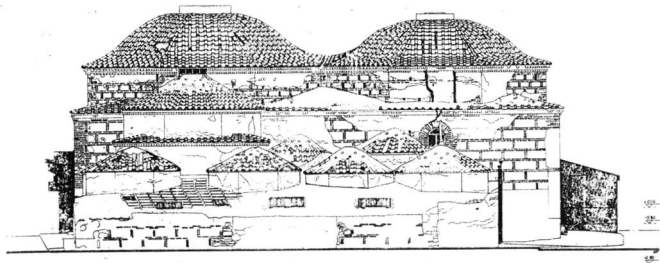
Σχ. 6. Υπόχουσα νότια όψη (οδός Φουγκίνη).

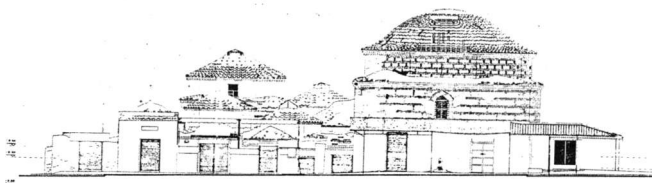
Σχ. 7. Υπόχουσα ανατολική όψη (οδός Κομηνηών).

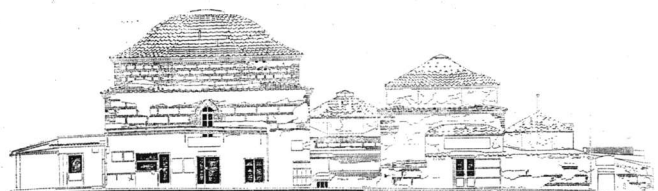
Σχ. 8. Υπόχουσα δυτική όψη (οδός Φουγκίνη).

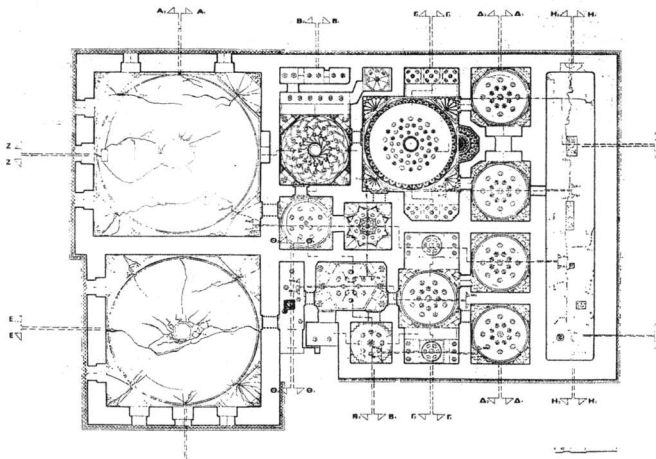
Σχ. 9. Υπάρχουσα κατάσταση των τρούλων σε άνοψη.

σμένες επιφάνειές του και τα λίγα μορφολογικά στοιχεία των όψεων του, κρύβει εσωτερικά μια πλούσια διακόσμηση (σχ. 9). Οι εσωτερικές επιφάνειες των τρούλων του και τα γωνιακά λοφία τους είναι δουλεμένα με ανάγλυφα μοτίβα από ισχυρό γυψοκονίαμα, που μέσα τους εντάσσονται οι οκταγωνικές ή αστεροειδείς οπές φωτισμού δημιουργώντας ένα σύνολο υψηλών αισθητικών απαιτήσεων. Διακοσμημένος είναι ο κάθε τρούλος, μικρός ή μεγάλος, λιτά ή πλούσια ανάλογα με τη σημασία του για τη διαδικασία λούσης και τον χώρο ή τις δυνατότητες της κατασκευής

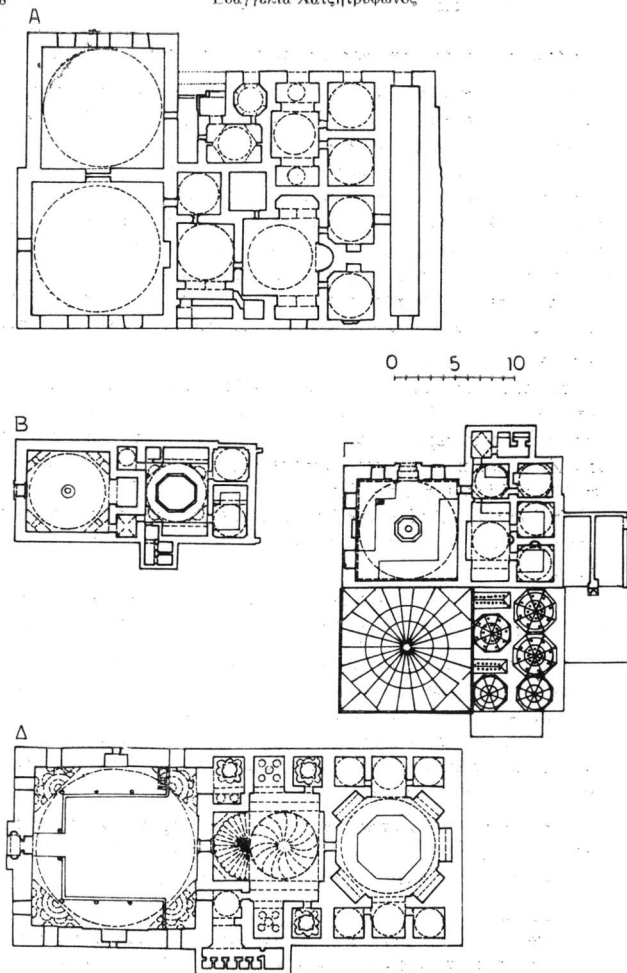
Σχ. 10. Α. Pazar ή Yahudi hamami στη Θεσσαλονίκη.

Β. Cagir hamami στην Προύσα.

Δ. Mahmud Paşa hamami στην Κωνσταντινούπολη.

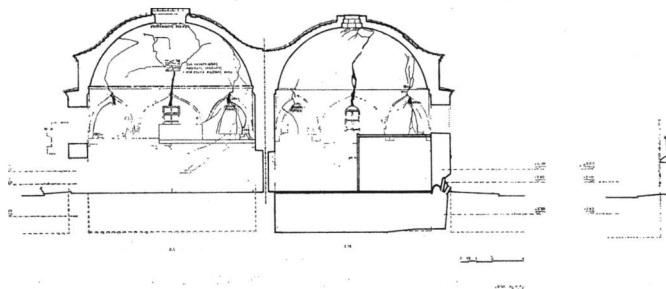
Σχ. 11. Τομή στους μεγάλους τρούλους.

Στον τρούλο του χώρου υποδοχής στο ανδρικό τμήμα υπάρχουν μεγάλες ρωγμές στην ανατολική και δυτική πλευρά (σχ. 11). Η μετατόπιση του μετώπου της κατασκευής στην πλευρά της κύριας όψης της οδού

Βασ. Ηρακλείου μέχρι και 4 εκ. έχει ως συνέπεια να καταστραφεί η συνέχεια της τοιχοποιίας στην πλευρά αυτή. Η τοιχοδομή του τρούλου έχει διαμπερείς ρωγμές, που τη «σχίζουν» διαγώνια από ανατολή προς δύση και συνεχίζουν στα τύμπανα, τόξα, γωνιακά ημιχώνια και στους τοίχους ενμέρει, ιδιαίτερα κοντά στα ανοίγματα, ενώ γύρω από το άνοιγμα της κλείδας του τρούλου διακλαδίζονται σε τριχοειδείς. Στο κάτω μέρος των τρούλων υπάρχουν οριζόντιες ρωγμές. Το κονίαμα είναι πολύ

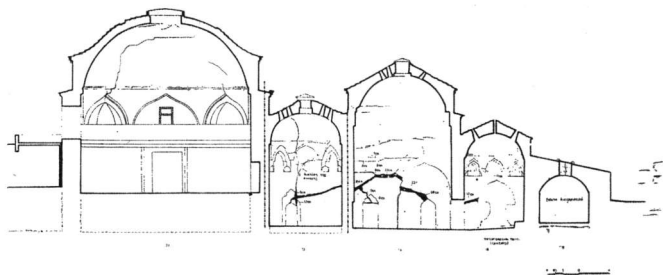
Σχ. 12. Κατά μήκος τομή.

Στους τρούλους των ξεστών χώρων υπάρχουν ρωγμές κύρια οριζόντιες, που το εύρος τους ποικίλλει από τριχοειδές έως 32 εκ. (σχ. 12, 13, 14, πίν. 13β, 14). Ιδιαίτερα οι τοίχοι του κεντρικού ιδιαίτερου χώρου του ανδρικού τμήματος, που αποτελεί και τον πυρήνα του κτιρίου, είναι κατά την οριζόντια έννοια διαιρεμένοι από περιμετρική ρωγή που κυμαίνε-

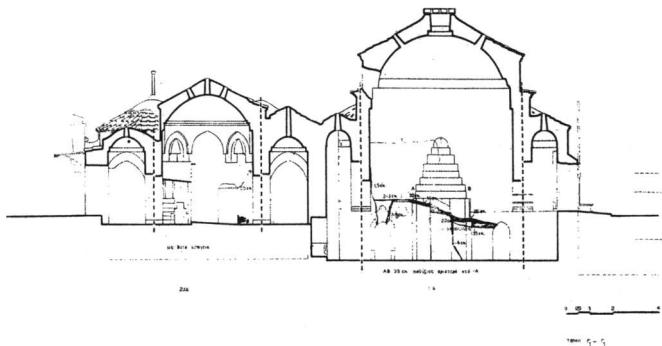
Σχ. 13. Τομή κατά πλάτος των ζεστών χώρων.

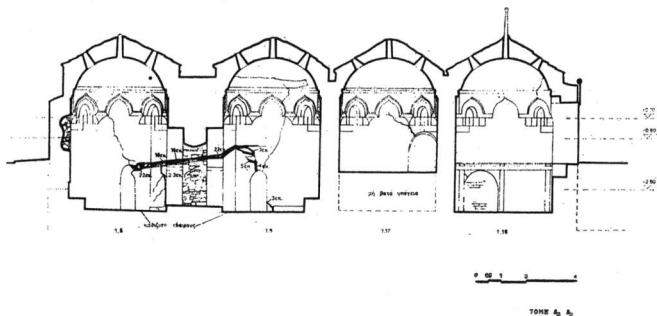
Σχ. 14α. Τομή κατά πλάτος των ζεστών χώρων ατμού.

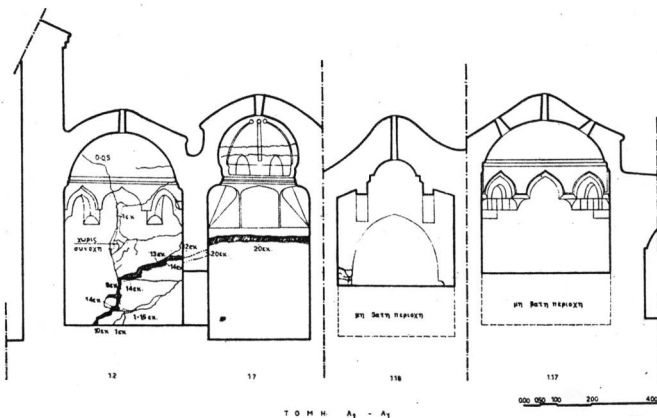
Σχ. 14β. Τομή κατά πλάτος βοηθητικών ζεστών χώρων.

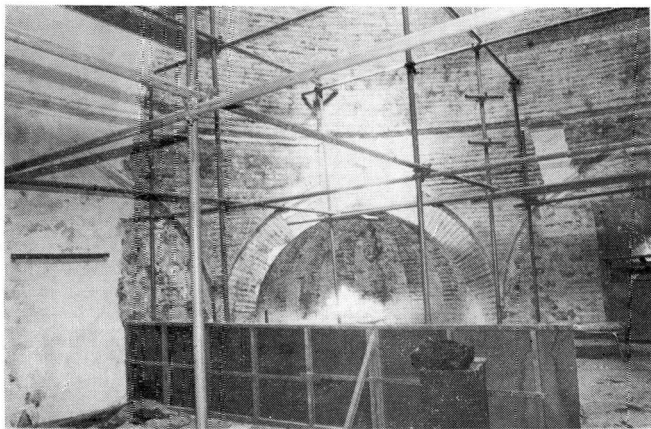
*α. Γωνιακό λοφίο στον ανδρικό χώρο υποδοχής*

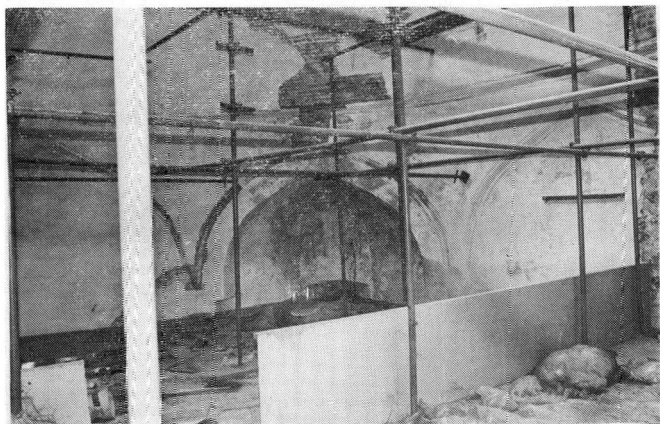
*β. Γωνιακό λοφίο στον ίδιο χώρο*

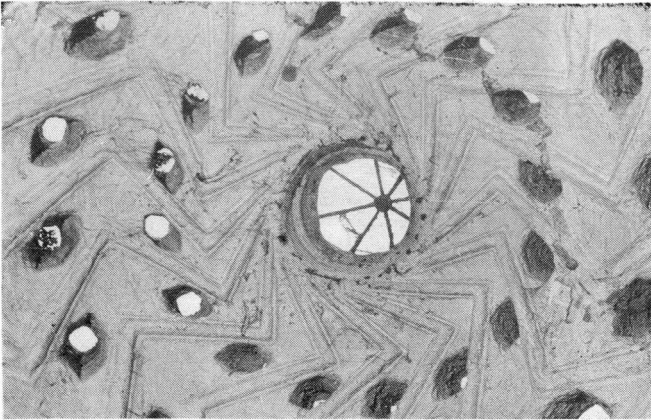
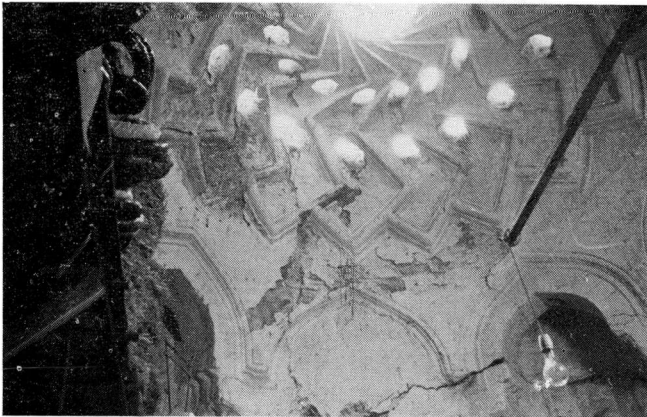
*Τρούλος του μεγάλου χλιαρού χώρου του ανδρικού τμήματος.  
Στις γωνιακές κόγχες βρίσκονται τα στόμια των αεραγωγών.  
α. κλειδί, β. γένεση*

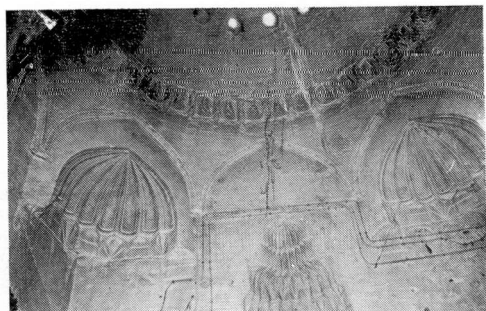
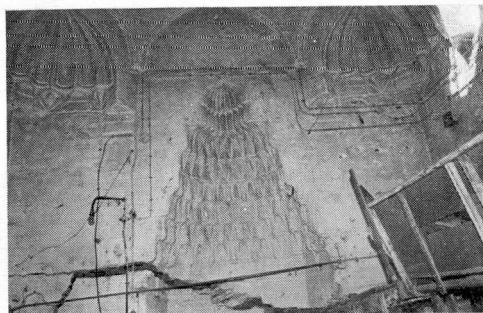
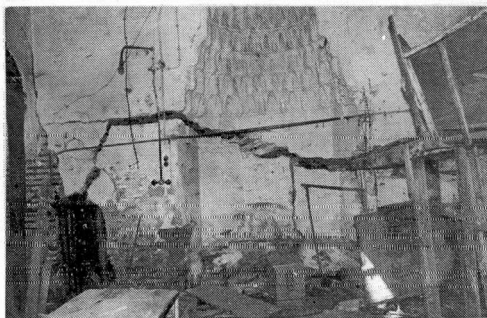
*Η κόγχη-μυχράμπ του ανδρικού τμήματος (α, β, γ)*

του. Όπως ήδη τονίστηκε, ιδιαίτερα ελκυστικό σημείο είναι η κόγχη μιχράμπ του ανδρικού ζεστού χώρου. Η όλη σύλληψη και το περιεχόμενο του εσωτερικού χώρου κάνει σαφή την αρχή της πλούσιας διακό-

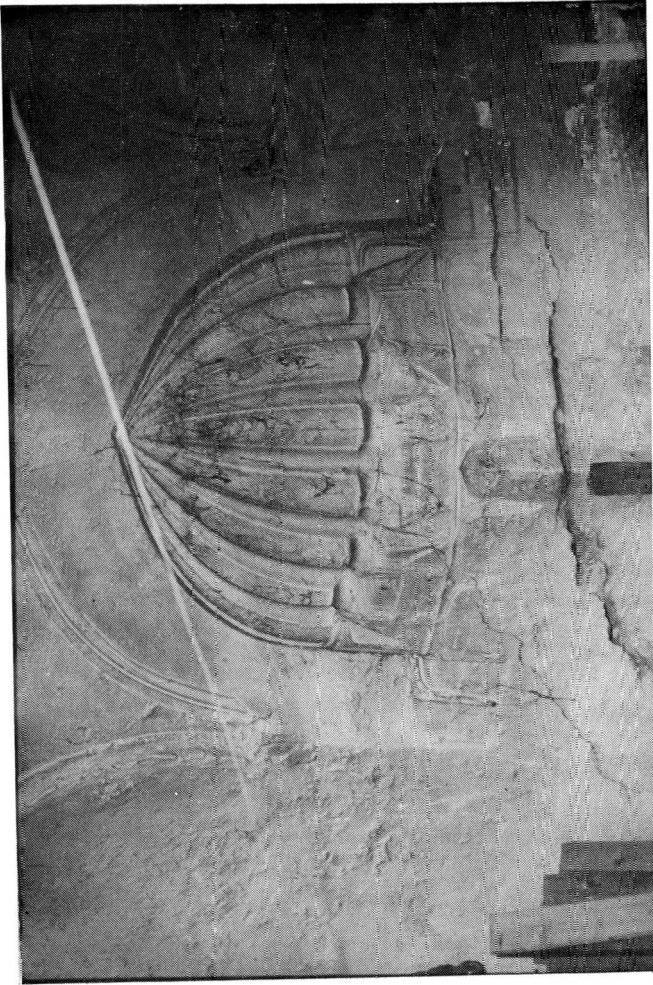
Ένα από τα λωφία σε σχήμα αχιβάδας των κήπων ζεστού χώρου με την κρήνη-μολύβι στο ανδρικό τμήμα

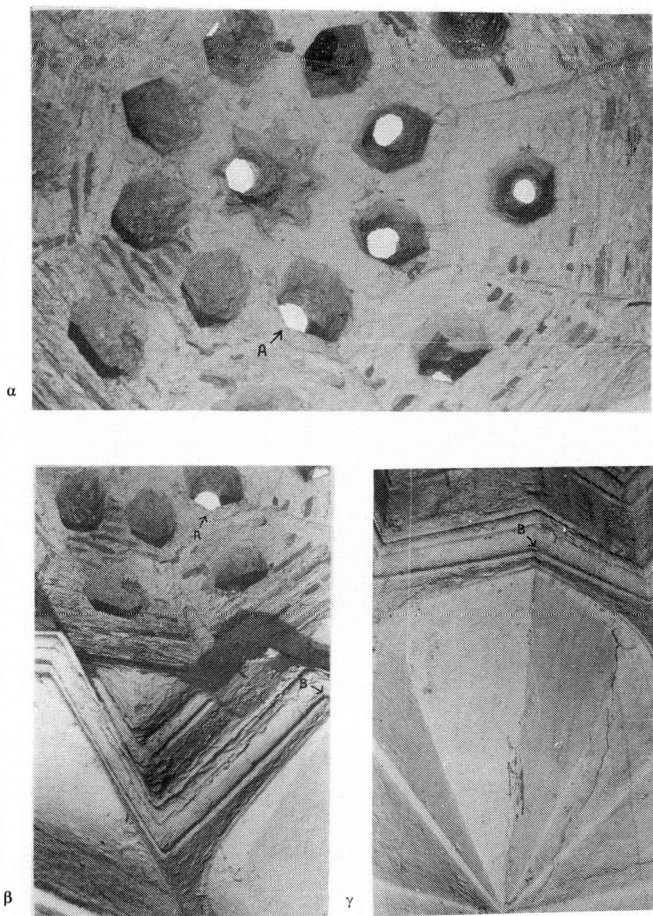
Τρούλος ζεστού χώρου—στο ανδρικό τμήμα— με αστεροειδή μορφή και έδραση σε τριγωνικό στοιχείο σε σχήμα αχιβάδας (α, β, γ)

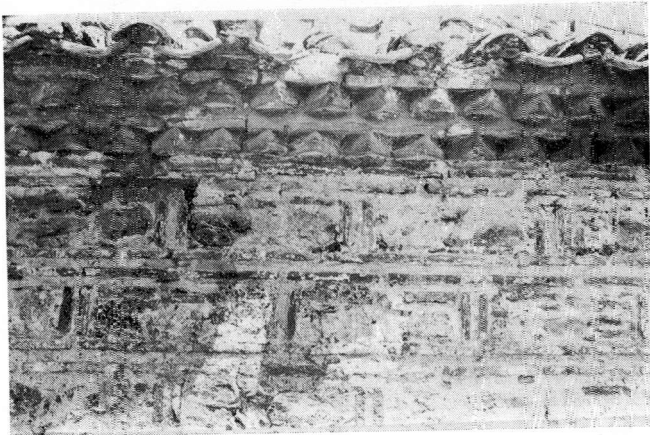
α. Τμήμα όψης με τρόπο δόμησης το βυζαντινό πλινθοπερίκλειστο

Η εξωτερική επιφάνεια των τοίχων και των τυμπάνων των τρούλων είναι κατασκευασμένη έτσι, ώστε να μείνει ανεπίχριστη (πλινθοπερίκλειστο σύστημα). Στην πορεία όμως, πιθανόν κατά την τελευταία ανα-

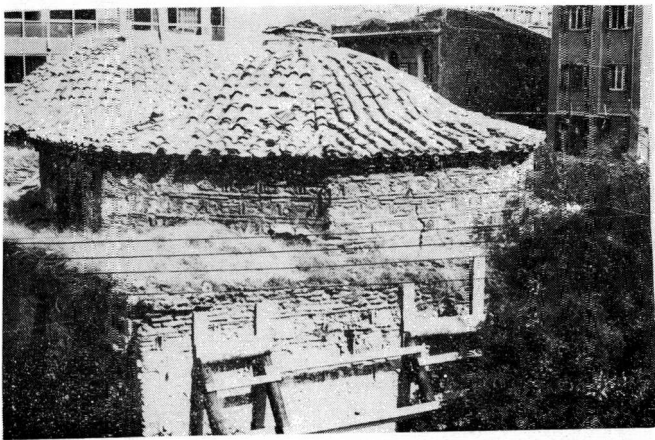
β. Τοιχοδομία των τρούλων με το ίδιο σύστημα

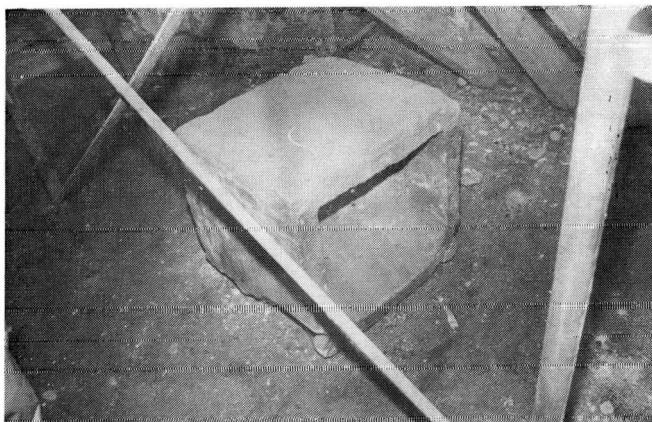
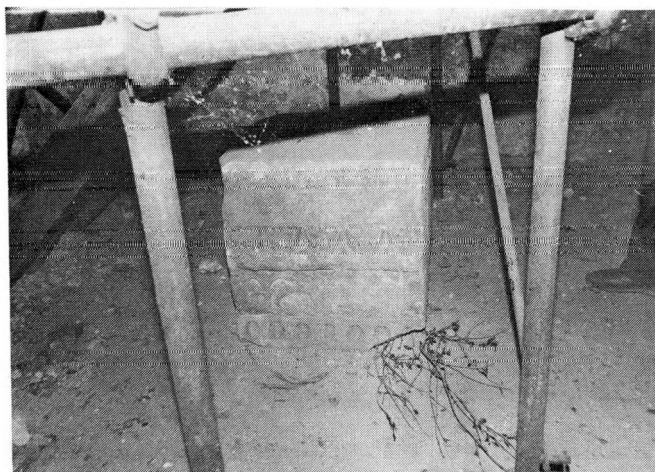
*Ο ανεστραμμένος μαρμάρινος νιπτήρας λαξεμένος σε παλιότερο ανάγλυφο (α,β)*

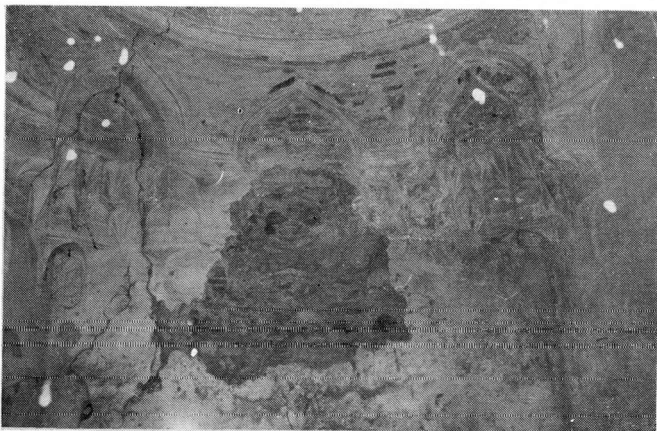
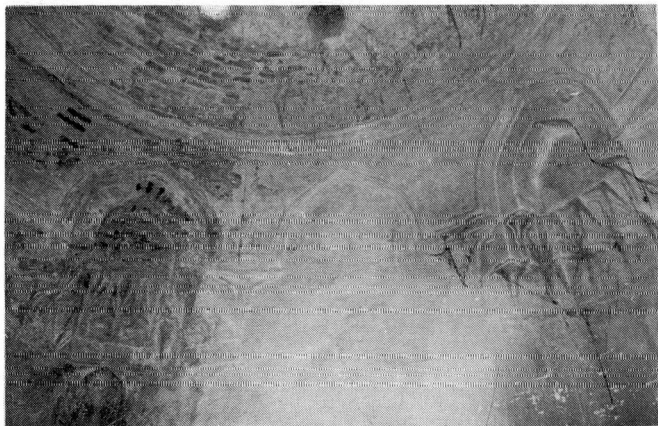
*Πολύ ζεστά διαμερίσματα του ανδρικού τμήματος. Η καταστροφή της τοιχοποιίας με σκοπό το άνοιγμα προς την οδό Φραγκίνη (α, β)*

με τον εξωτερικό χώρο, ώστε να χρησιμοποιηθούν ως μαγαζιά. Σ' αυτούς τους χώρους, κύρια, έχουν γίνει σημαντικές επεμβάσεις, όπως ανοίγματα-πόρτες στους τοίχους, καταστροφές τοιχοποιίας για να κερδηθεί χώρος κ.ά. Έτσι βλέπουμε ότι οι δύο ιδιαίτεροι πολύ ζεστοί χώροι του ανδρικού τμήματος, που πρόσκεινται στη δεξαμενή του νερού, έχουν ενοποιηθεί με διάνοιξη του κοινού τους τοίχου, ενώ ο τοίχος του χώρου προς την οδό Φραγκίνη έχει σκαφτεί στο ύψος του δρόμου για διάνοιξη εισόδου (σχ. 10α). Στη δεξαμενή του νερού πάλι έχουν διανοιγεί δύο ανοίγματα, ένα προς την οδό Κομνηνών κι ένα προς την οδό Φραγκίνη, που όπως φαίνεται είναι παλαιότερο από το πρώτο, ενώ κατά μήκος της καμαρωτής οροφής υπάρχει ρωγμή, που κατά τόπους είναι διαμερής. Στον κεντρικό ζεστό χώρο του ίδιου τμήματος, όπου βρίσκεται και η κόγχη-μιχράμπ έχει γίνει ξύλινη κατασκευή δεύτερου δαπέδου, έτσι ώστε να δημιουργηθούν δύο επίπεδα και να κερδηθεί περισσότερος ωφέλιμος χώρος για εκμετάλλευση, ενώ στο αρχικό επίπεδο είναι ορατή η διαφορική καθίζηση που έχει υποστεί το κτίριο. Στον μεταβατικό χλιαρό χώρο του ίδιου τμήματος έχει δημιουργηθεί σκάλα, που συνδέει τον χώρο με την οδό Φραγκίνη (παλιά ήταν οιοπωλείο, ενώ σήμερα αποθήκη ανθοπωλείου), ενώ ο ιδιαίτερος κεντρικός χώρος, που αποτελεί τον ομφαλό του κτιρίου, έχει υποστεί ιδιαίτερα μεγάλη ζημία που εκφράζεται με τη μεγάλο πλάτους (28-32 εκ.) περιμετρική ρωγμή στους τοίχους του. Στο γυναικείο τμήμα πάλι ο διάδρομος προς τον χλιαρό μεταβατικό χώρο και ο ίδιος αυτός ο χώρος επικοινωνούν με την οδό Κομνηνών. Έχει ανοιχτεί δυσανάλογα μεγάλη πόρτα και το δάπεδο έχει μπαζωθεί, αφού ο παραπάνω χώρος μετατράπηκε και λειτουργεί ως «ουζερί». Οι υπόλοιποι τρεις χώροι του γυναικείου τμήματος έχουν μετατραπεί σε ανθοπωλείο με αποθήκη χωμάτων (ο ένας από τους δύο ιδιαίτερους ζεστούς) και αποθήκη για γλάστρες (ο δεύτερος). Και εδώ έχει μπαζωθεί το δάπεδο για να φθάσει στο υψόμετρο του σημερινού οδοστρώματος.

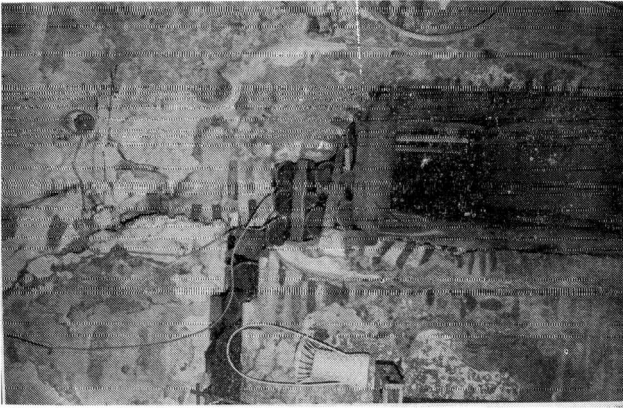
β. Ρογήμή μεγάλου εύρους στο μεταβρετικό χάρσο του ανδρικού τμήματος

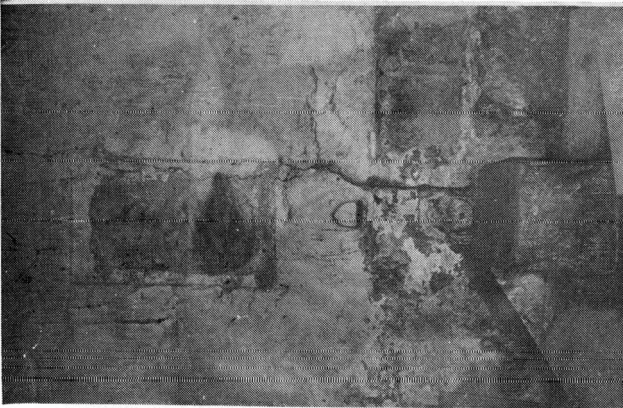
α. Σ' ένα από τους δύο πολύ ζεστούς χώρους των ανδρικού τμήματος φαίνεται το χτισμένο άσκαμα για την προσαγωγή πολύ ζεστού ατμού

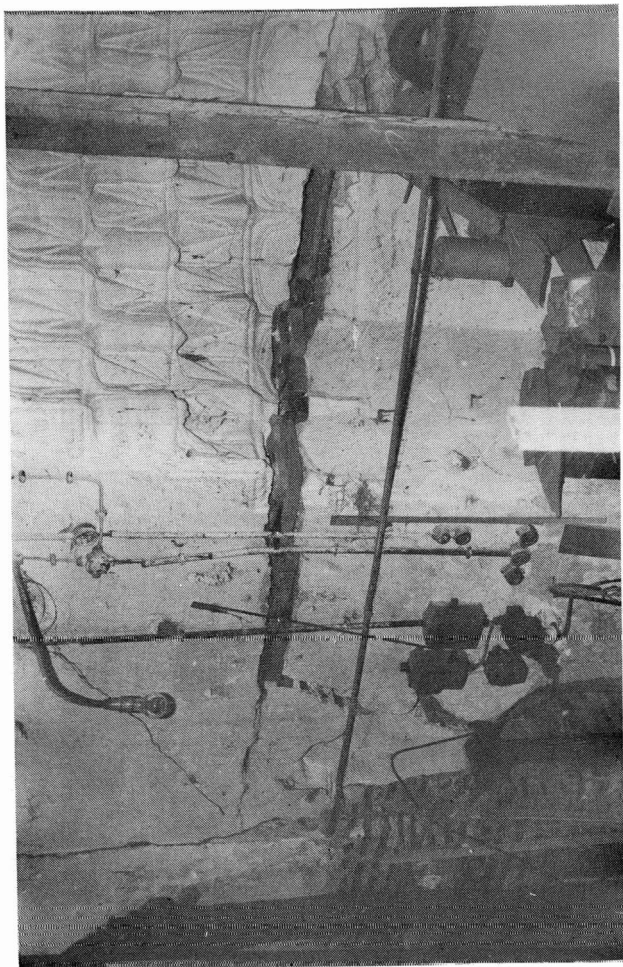
Υπάρχουσα κατάσταση. Λεπτομέρεια οριζόντια παροχών για  
πρόκληση-σπύγγου στη διασύνδεση διατηρητέων οριζόντιων
