Τόμ. 32, Αρ. 1 (2000)

Ανασκαφή μεσοβυζαντινού ναού στο Σισάνι
Κοζάνης: νέα στοιχεία για την επισκοπή Σισανίου

Αντώνιος Κ. Πέτκος

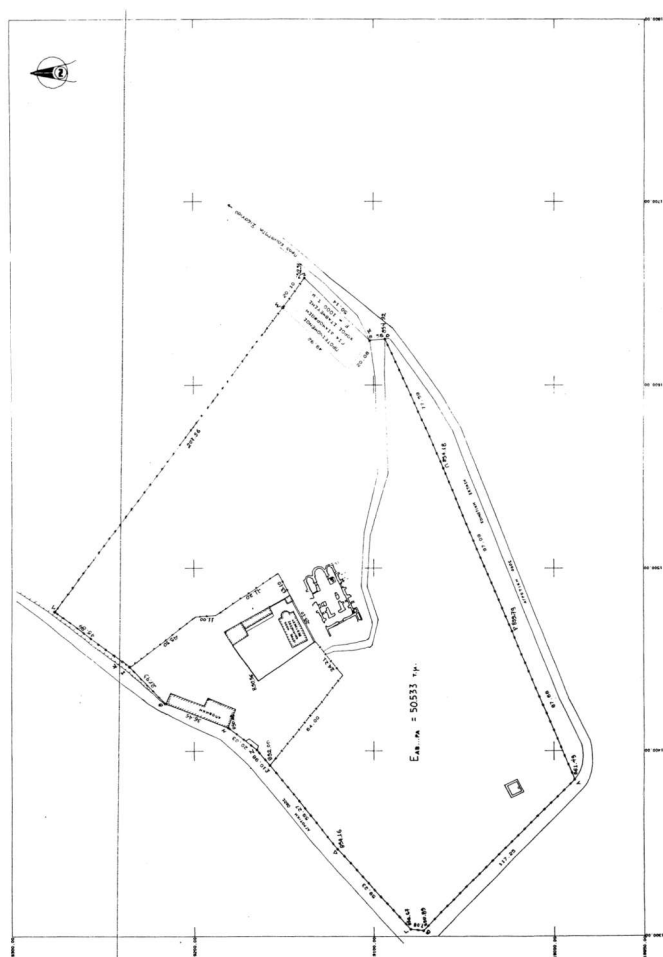
Εικ. 1. Σισιάνι. Τοπογραφικό του ανασκαμμένου χώρου.

Ο ναός ήταν οικοδομημένος πάνω στα ερείπια ενός, πιθανότατα, ενιαίου, πρωιμότερου κτίσματος, σύγχρονου, όπως διαπιστώνεται από την τοιχοδομία, με μονόχωρο κτήριο του 5ου-6ου αι. που αποκαλύφθηκε σε μικρή απόσταση δυτικότερα από αυτόν (εικ. 1).

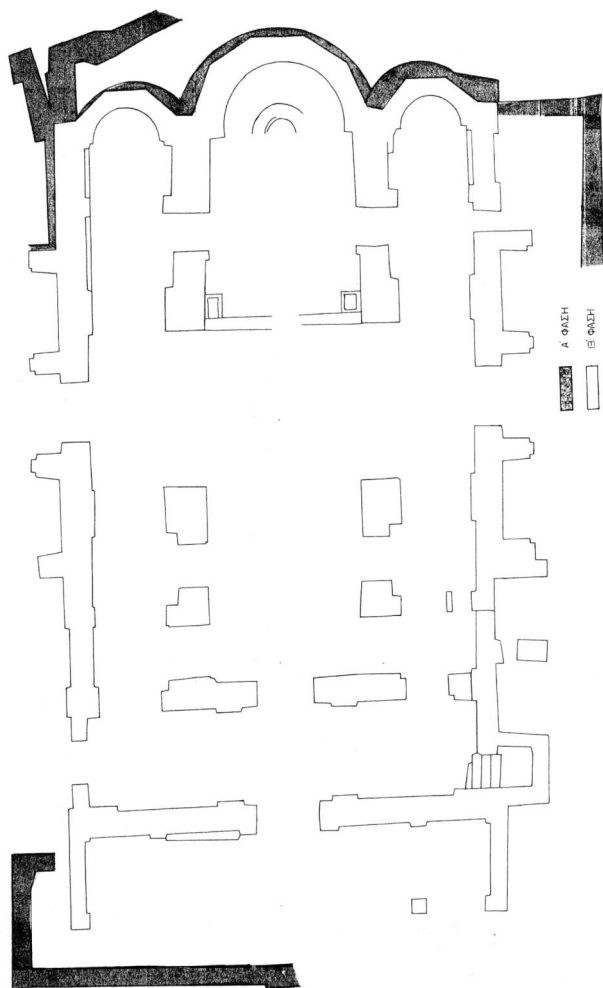
Ειχ. 2. Σιγείνι. Κάτοψη με τις δύο πρώτες γάσεις του ναού.

Παρ' όλη τη μερική καταστροφή και την αφαίρεση της επίχωσης, τα θεμέλια του μεσοβυζαντινού ναού διασώθηκαν σε πολύ καλή κατάσταση, ώστε να παρουσιάζεται μια ολοκληρωμένη και διαφωτιστική εικόνα της κάτοψης (εικ. 2). Παρατηρώντας την τυπολογία του ναού, διαπιστώνουμε πως πρόκειται για μια σταυρόσχημη εγγεγραμμένη σε στενόμακρο ορθογώνιο τρικύλιτη καμαροσκηπή, πιθανότατα τρουλαία, βασιλική, διαστάσεων 23x16,5 μ.⁴. Συγγενές παράδειγμα, μολοντί παλαιότερο, αποτελεί ο Άγιος Τίτος Γόρτυνας (7ος αι.)⁵. Η διάκριση σε κλίτη γίνεται με κτιστούς πεσσούς. Στην ανατολική πλευρά προεξέχουν τρεις κόγχες, από τις οποίες η κεντρική είναι πεντάπλευρη εξωτερικά και ημικυκλική εσωτερικά, ενώ οι άλλες δύο τριπλευρες εξωτερικά και ημικυκλικές εσωτερικά, με διαστάσεις 5,2 μ. και 2,8 μ. αντίστοιχα⁶. Στο δυτικό τμήμα του ναού αναπτύσσονται ένας επιμήκης νάρθηκας πλάτους 4 μ., στη ΝΔ. απόληξη του οποίου εκτείνεται ορθογώνιος χώρος, προσβάσιμος με κτιστή κλίμακα ανόδου, και ένας επιμήκης εξωνάρθηκας πλάτους 3 μ. με ανοικτή τη δυτική πλευρά του. Οι πλάγιοι τοίχοι ενισχύονται, εξωτερικά, με κτιστές αντηρίδες.

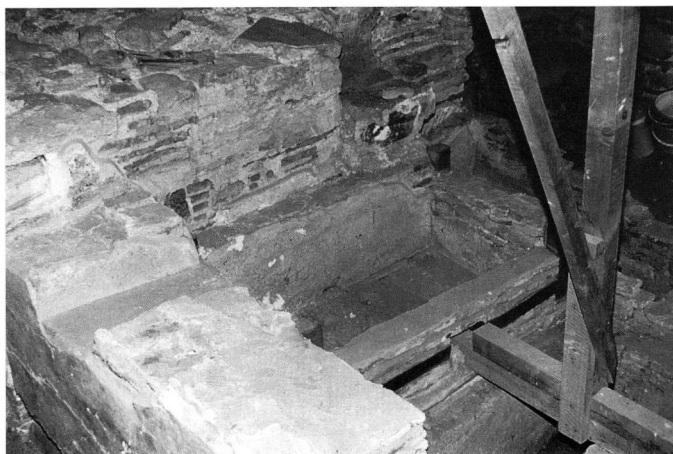
Εικ. 12α. Σισάνι, γ' φάση. Οι κιβωτιόσχημοι τάφοι του διακονικού.
