Τόμ. 32, Αρ. 1 (2000)

Ανασκαφή μεσοβυζαντινού ναού στο Σισάνι  
Κοζάνης: νέα στοιχεία για την επισκοπή Σισανίου

Αντώνιος Κ. Πέτκος

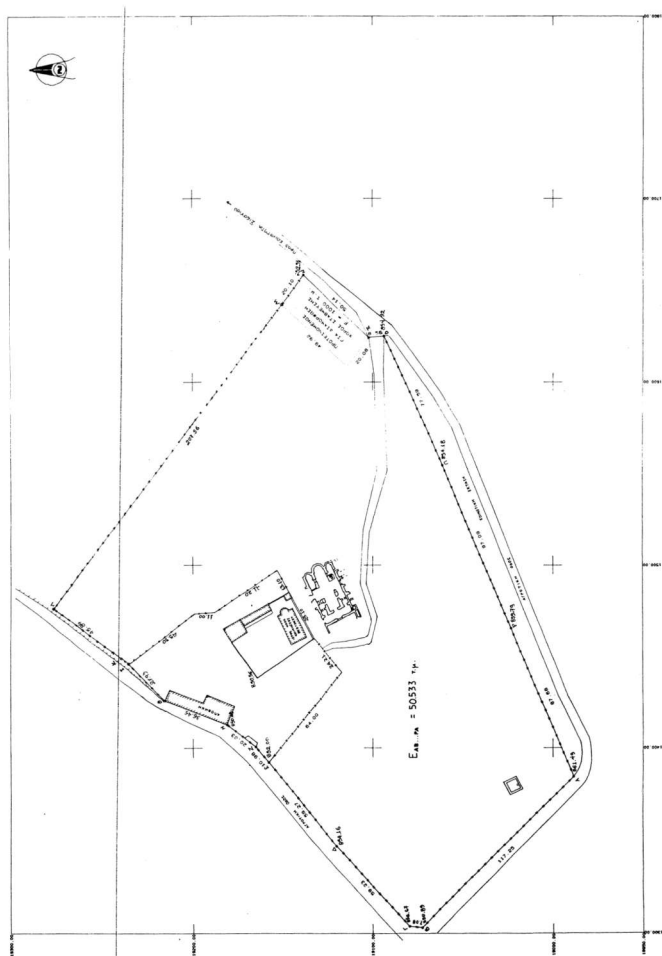
Εικ. 1. Σισιάνι. Τοπογραφικό του ανασκαμμένου χώρου.

Ο ναός ήταν οικοδομημένος πάνω στα ερείπια ενός, πιθανότατα, ενιαίου, πρωιμότερου κτίσματος, σύγχρονου, όπως διαπιστώνεται από την τοιχοδομία, με μονόχωρο κτήριο του 5ου-6ου αι. που αποκαλύφθηκε σε μικρή απόσταση δυτικότερα από αυτόν (εικ. 1).

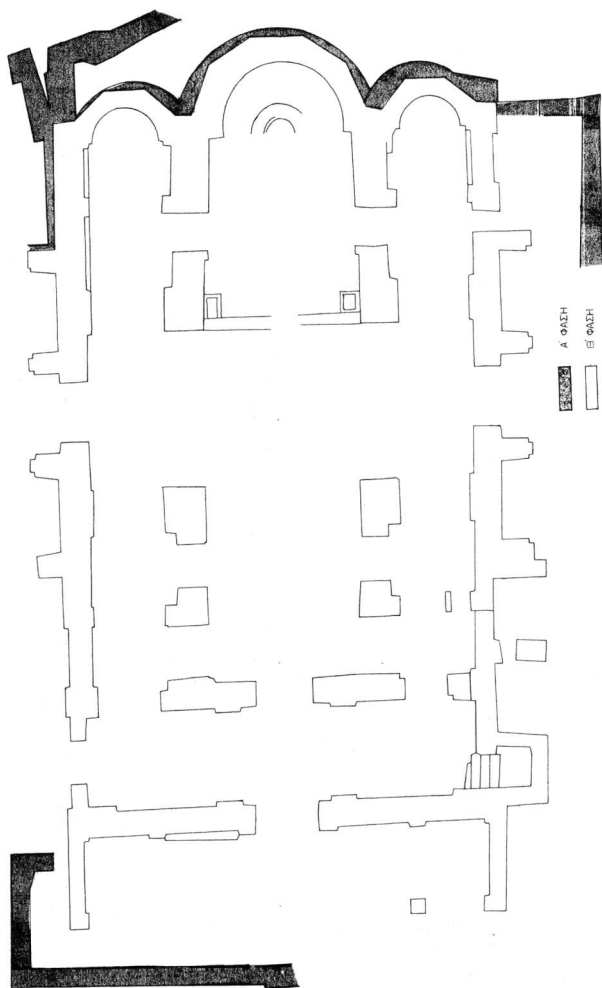
Εικ. 2. Σισάνι. Κάτοψη με τις δύο πρώτες θάλασσες του ναού.

Παρ' όλη τη μερική καταστροφή και την αφαίρεση της επίχωσης, τα θεμέλια του μεσοβυζαντινού ναού διασώθηκαν σε πολύ καλή κατάσταση, ώστε να παρουσιάζεται μια ολοκληρωμένη και διαφωτιστική εικόνα της κάτοψης (εικ. 2). Παρατηρώντας την τυπολογία του ναού, διαπιστώνουμε πως πρόκειται για μια σταυρόσχημη εγγεγραμμένη σε στενόμακρο ορθογώνιο τρικύλιτη καμαροσκεπή, πιθανότατα τρουλαία, βασιλική, διαστάσεων 23x16,5 μ.<sup>4</sup>. Συγγενές παράδειγμα, μολοντί παλαιότερο, αποτελεί ο Άγιος Τίτος Γόρτυνας (7ος αι.)<sup>5</sup>. Η διάκριση σε κλίτη γίνεται με κτιστούς πεσσούς. Στην ανατολική πλευρά προεξέχουν τρεις κόγχες, από τις οποίες η κεντρική είναι πεντάπλευρη εξωτερικά και ημικυκλική εσωτερικά, ενώ οι άλλες δύο τριπλευρες εξωτερικά και ημικυκλικές εσωτερικά, με διαστάσεις 5,2 μ. και 2,8 μ. αντίστοιχα<sup>6</sup>. Στο δυτικό τμήμα του ναού αναπτύσσονται ένας επιμήκης νάρθηκας πλάτους 4 μ., στη ΝΔ. απόληξη του οποίου εκτείνεται ορθογώνιος χώρος, προσβάσιμος με κτιστή κλίμακα ανόδου, και ένας επιμήκης εξωνάρθηκας πλάτους 3 μ. με ανοικτή τη δυτική πλευρά του. Οι πλάγιοι τοίχοι ενισχύονται, εξωτερικά, με κτιστές αντηρίδες.

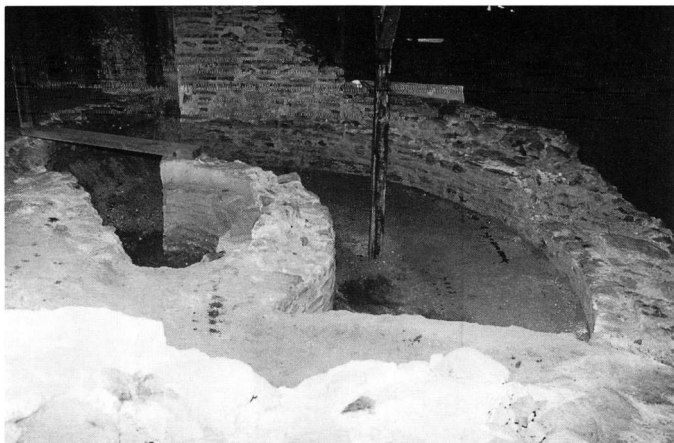
*Εικ. 3. Σισάνι. Ιερό Βήμα.*

Στο εσωτερικό της μεσαίας κόγχης αποκαλύφθηκε ημικυκλικό κτιστό σύνθηρο<sup>7</sup>, με κύκλιο (εικ. 3), και δυτικότερα ο στυλοβάτης της δυτικής πρόσοψης και των πλάγιων πλευρών του τέμπλου, το οποίο εκτείνεται στο πλάτος του κεντρικού κλίτους. Τα παραβήματα είναι διμερή και επικοινωνούν με το Ιερό Βήμα μέσω στενών ανοιγμάτων. Η μορφή του ανατολικού χώρου των

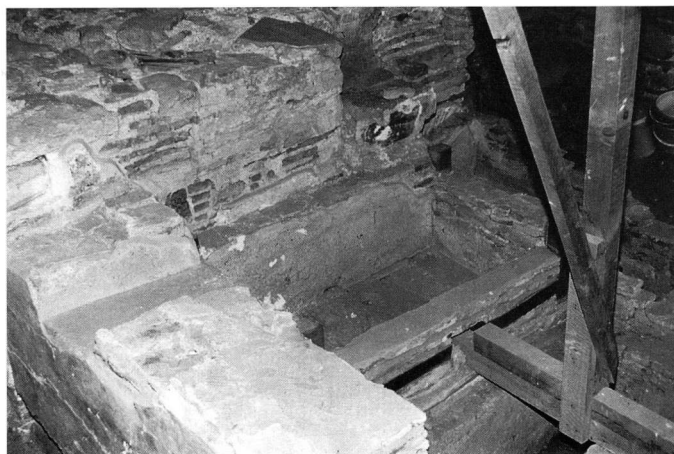
Εικ. 12α. Σισάνι, γ' φάση. Οι κιβωτιόσχημοι τάφοι του διακονικού.

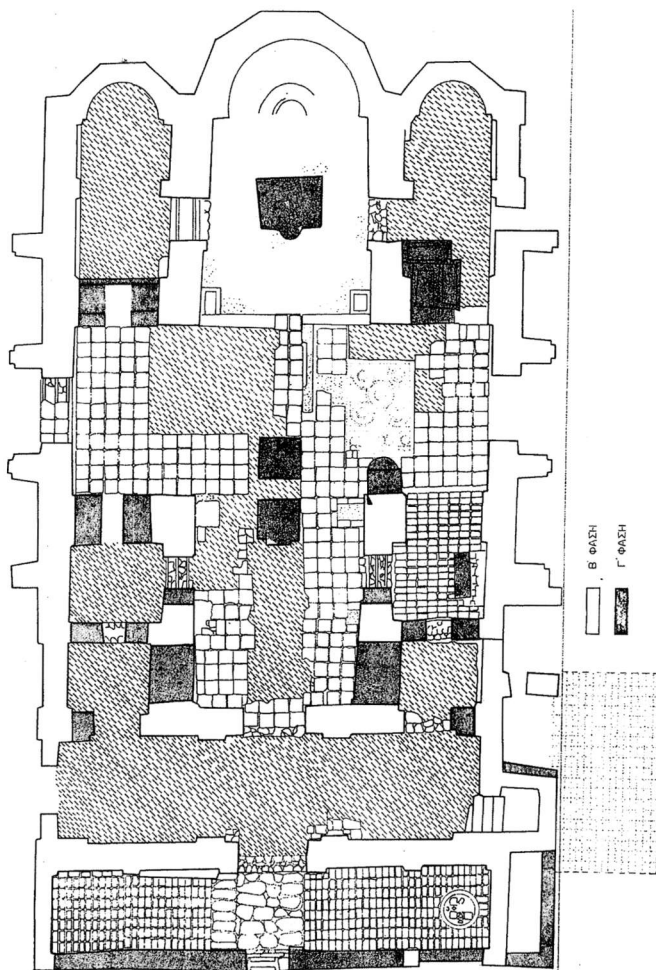
Εικ. 12β. Σιούνι. Κάτοψη της γ' γάλης του ναού.

Στην κάτοψη των θεμελίων της περιόδου αυτής αναγνωρίζεται ένας σταυρόσημος εσωτερικά εγγεγραμμένος ναός, οι κεραίες του οποίου χωρίζονται με πεσσούς (εικ. 12β). Το στοιχείο αυτό θα μπορούσε να συσχετίσει τον τύπο του ναού με τους σταυροειδείς μεταβατικού τύπου ναούς, όπως η Κοίμηση της Θεοτόκου Σκριπούς<sup>17</sup> και η Αγία Σοφία Αχρίδας<sup>18</sup>.
