Τόμ. 32, Αρ. 1 (2000)

Ανασκαφή μεσοβυζαντινού ναού στο Σισάνι
Κοζάνης: νέα στοιχεία για την επισκοπή Σισανίου

Αντώνιος Κ. Πέτκος

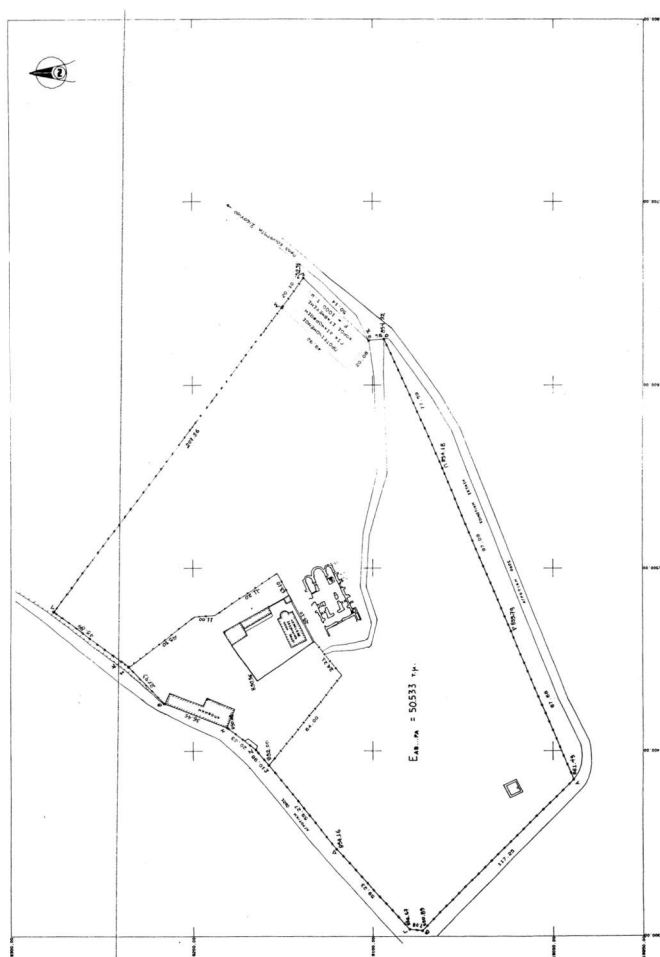
Εικ. 1. Σισιάνι. Τοπογραφικό του ανασκαφικού χώρου.

Ο ναός ήταν οικοδομημένος πάνω στα ερείπια ενός, πιθανότατα, εννιάου, πρωιμότερου κτίσματος, σύγχρονου, όπως διαπιστώνεται από την τοιχοδομία, με μονόχωρο κτήριο του 5ου-6ου αι. που αποκαλύφθηκε σε μικρή απόσταση δυτικότερα από αυτόν (εικ. 1).

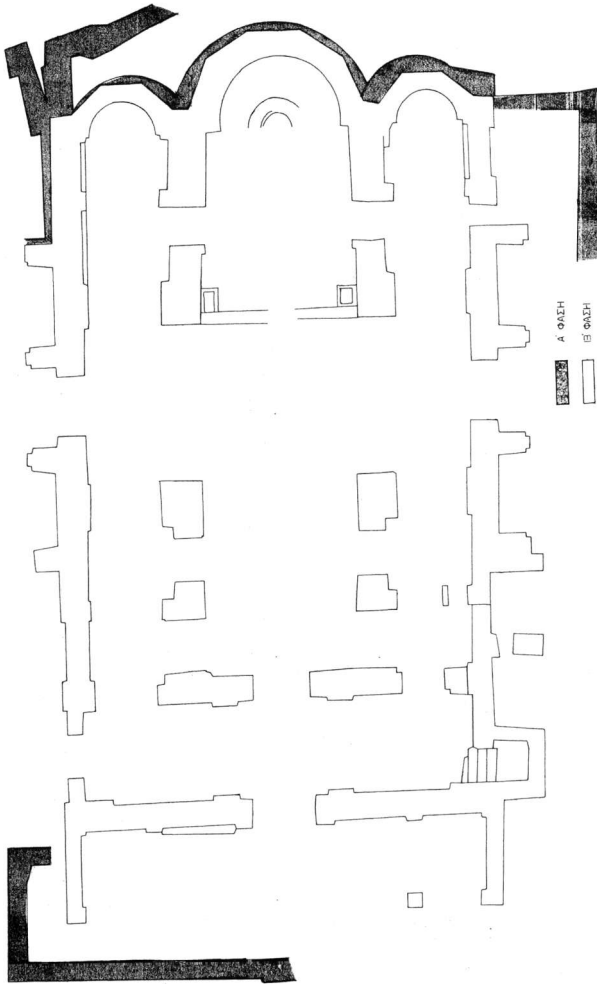
Ειχ. 2. Σισάνι. Κάτοψη με τις δύο πρώτες γράσεις του ναού.

Παρ' όλη τη μερική καταστροφή και την αφαίρεση της επίχωσης, τα θεμέλια του μεσοβυζαντινού ναού διασώθηκαν σε πολύ καλή κατάσταση, ώστε να παρουσιάζεται μια ολοκληρωμένη και διαφωτιστική εικόνα της κάτοψης (εικ. 2). Παρατηρώντας την τυπολογία του ναού, διαπιστώνουμε πως πρόκειται για μια σταυρόσχημη εγγεγραμμένη σε στενόμακρο ορθογώνιο τρίκλιτη καμαροσκεπή, πιθανότατα τρουλαία, βασιλική, διαστάσεων 23×16,5 μ.⁴. Συγγενές παράδειγμα, μολοντί παλαιότερο, αποτελεί ο Άγιος Τίτος Γόρτυνας (7ος αι.)⁵. Η διάκριση σε κλίτη γίνεται με κτιστούς πεσσούς. Στην ανατολική πλευρά προεξέχουν τρεις κόγχες, από τις οποίες η κεντρική είναι πεντάπλευρη εξωτερικά και ημικυκλική εσωτερικά, ενώ οι άλλες δύο τρίπλευρες εξωτερικά και ημικυκλικές εσωτερικά, με διαστάσεις 5,2 μ. και 2,8 μ. αντίστοιχα⁶. Στο δυτικό τμήμα του ναού αναπτύσσονται ένας επιμήκης νάρθηκας πλάτους 4 μ., στη ΝΔ. απόληξη του οποίου εκτείνεται ορθογώνιος χώρος, προσβάσιμος με κτιστή κλίμακα ανόδου, και ένας επιμήκης εξωνάρθηκας πλάτους 3 μ. με ανοικτή τη δυτική πλευρά του. Οι πλάγιοι τοίχοι ενισχύονται, εξωτερικά, με κτιστές αντηρίδες.

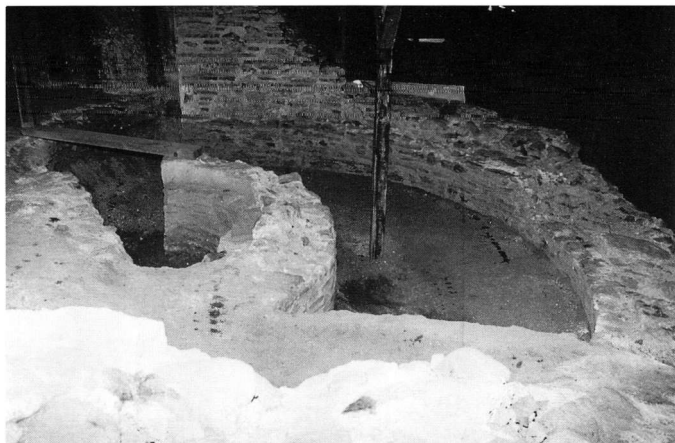
Εικ. 3. Σισάνι. Ιερό Βήμα.

Στο εσωτερικό της μεσαίας κόγχης αποκαλύφθηκε ημικυκλικό κτιστό σύνθηρο⁷, με κύκλιο (εικ. 3), και δυτικότερα ο στυλοβάτης της δυτικής πρόσοψης και των πλάγιων πλευρών του τέμπλου, το οποίο εκτείνεται στο πλάτος του κεντρικού κλίτους. Τα παραβήματα είναι διμερή και επικοινωνούν με το Ιερό Βήμα μέσω στενών ανοιγμάτων. Η μορφή του ανατολικού χώρου των

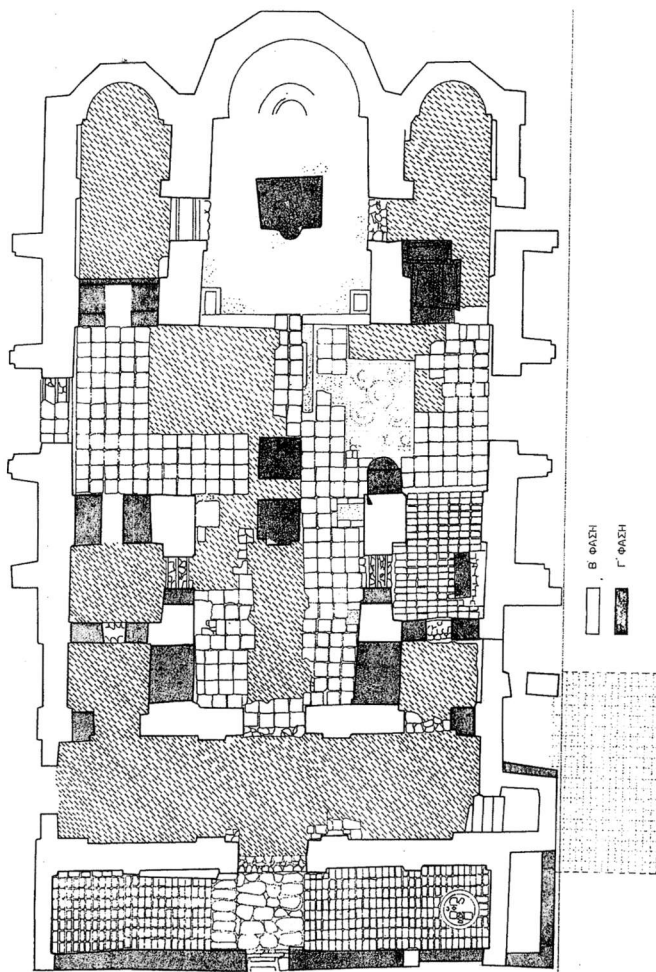
Εικ. 12β. Σιόανι. Κάτοψη της γ' φάσης του ναού.

Στην κάτοψη των θεμελίων της περιόδου αυτής αναγνωρίζεται ένας σταυρόσημος εσωτερικά εγγεγραμμένος ναός, οι κεραίες του οποίου χωρίζονται με πεσσούς (εικ. 12β). Το στοιχείο αυτό θα μπορούσε να συσχετίσει τον τύπο του ναού με τους σταυροειδείς μεταβατικού τύπου ναούς, όπως η Κοίμηση της Θεοτόκου Σκριπούς¹⁷ και η Αγία Σοφία Αχρίδας¹⁸.
