Τόμ. 32, Αρ. 1 (2000)

Ανασκαφή μεσοβυζαντινού ναού στο Σισάνι Κοζάνης: νέα στοιχεία για την επισκοπή Σισανίου

Αντώνιος Κ. Πέτκος

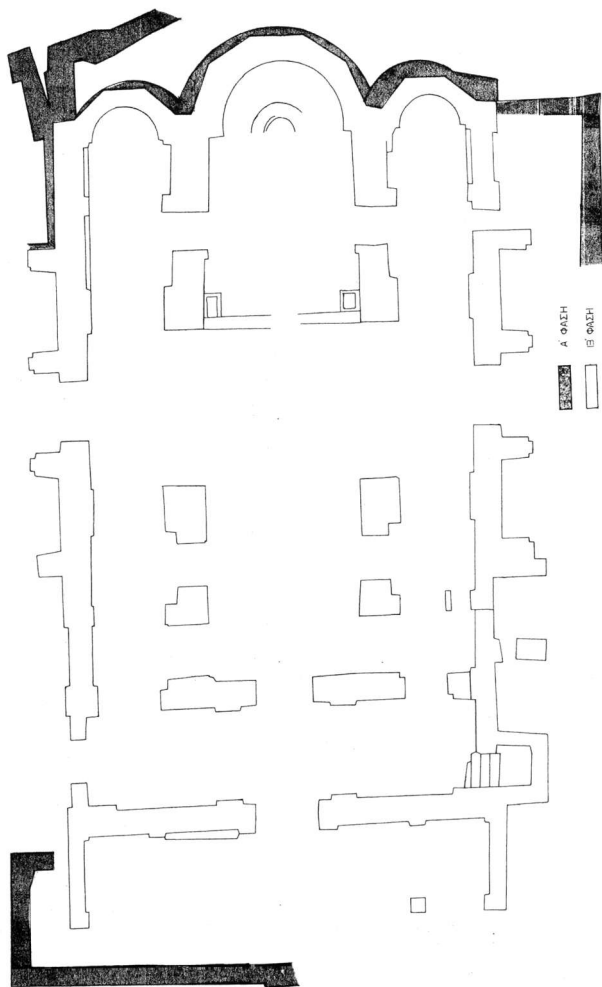
Ειχ. 2. Σισάνι. Κάτοψη με τις δύο πρώτες γράσεις του ναού.

Παρ' όλη τη μερική καταστροφή και την αφαίρεση της επίχωσης, τα θεμέλια του μεσοβυζαντινού ναού διασώθηκαν σε πολύ καλή κατάσταση, ώστε να παρουσιάζεται μια ολοκληρωμένη και διαφωτιστική εικόνα της κάτοψης (εικ. 2). Παρατηρώντας την τυπολογία του ναού, διαπιστώνουμε πως πρόκειται για μια σταυρόσχημη εγγεγραμμένη σε στενόμακρο ορθογώνιο τρίκλιτη καμαροσκεπή, πιθανότατα τρουλαία, βασιλική, διαστάσεων 23×16,5 μ.⁴. Συγγενές παράδειγμα, μολοντί παλαιότερο, αποτελεί ο Άγιος Τίτος Γόρτυνας (7ος αι.)⁵. Η διάκριση σε κλίτη γίνεται με κτιστούς πεσσούς. Στην ανατολική πλευρά προεξέχουν τρεις κόγχες, από τις οποίες η κεντρική είναι πεντάπλευρη εξωτερικά και ημικυκλική εσωτερικά, ενώ οι άλλες δύο τρίπλευρες εξωτερικά και ημικυκλικές εσωτερικά, με διαστάσεις 5,2 μ. και 2,8 μ. αντίστοιχα⁶. Στο δυτικό τμήμα του ναού αναπτύσσονται ένας επιμήκης νάρθηκας πλάτους 4 μ., στη ΝΔ. απόληξη του οποίου εκτείνεται ορθογώνιος χώρος, προσβάσιμος με κτιστή κλίμακα ανόδου, και ένας επιμήκης εξωνάρθηκας πλάτους 3 μ. με ανοικτή τη δυτική πλευρά του. Οι πλάγιοι τοίχοι ενισχύονται, εξωτερικά, με κτιστές αντηρίδες.
