Μακεδονικά

Τόμ. 32, Αρ. 1 (2000)

Ανασκαφή μεσοβυζαντινού ναού στο Σισάνι
Κοζάνης: νέα στοιχεία για την επισκοπή Σισανίου

Αντώνιος Κ. Πέτκος

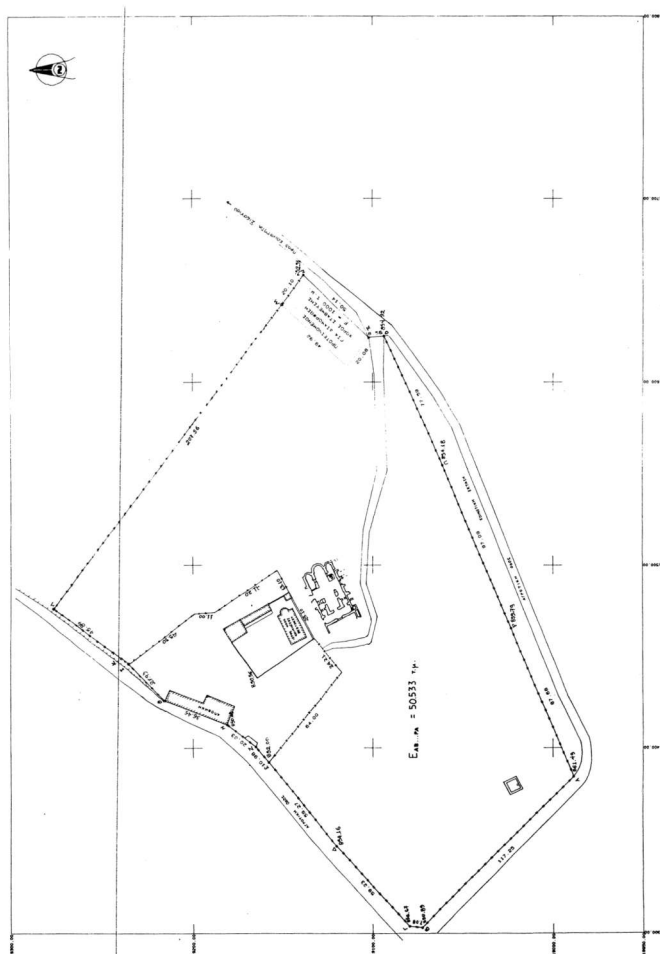
Εικ. 1. Σισάνι. Τοπογραφικό του ανασκαφικού χώρου.

Ο ναός ήταν οικοδομημένος πάνω στα ερείπια ενός, πιθανότατα, εννιάου, πρωιμότερου κτίσματος, σύγχρονου, όπως διαπιστώνεται από την τοιχοδομία, με μονόχωρο κτήριο του 5ου-6ου αι. που αποκαλύφθηκε σε μικρή απόσταση δυτικότερα από αυτόν (εικ. 1).

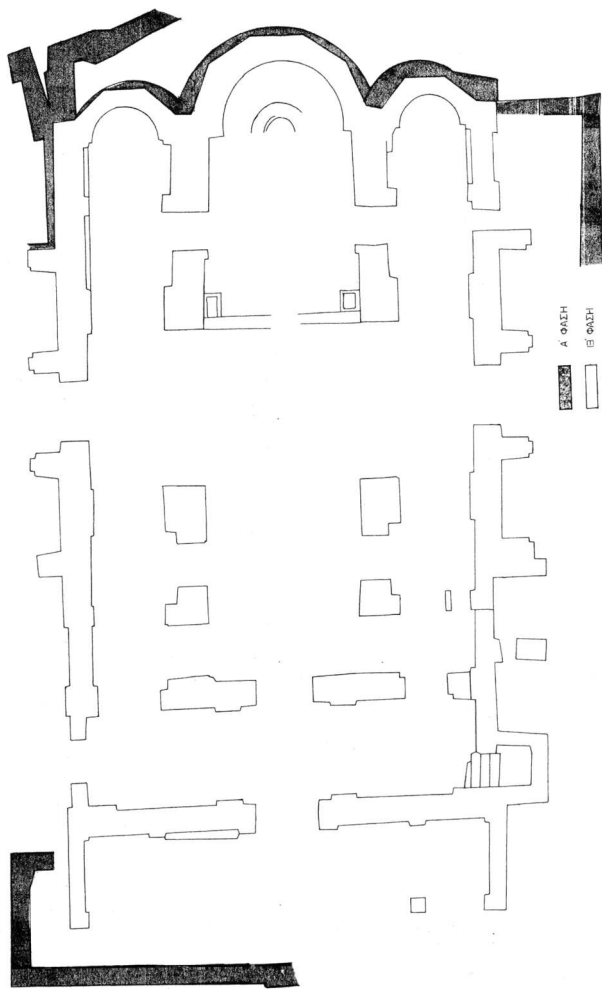
Ειχ. 2. Σισιάνη. Κάτοψη με τις δύο πρώτες γράσεις του ναού.

Παρ' όλη τη μερική καταστροφή και την αφαίρεση της επίχωσης, τα θεμέλια του μεσοβυζαντινού ναού διασώθηκαν σε πολύ καλή κατάσταση, ώστε να παρουσιάζεται μια ολοκληρωμένη και διαφωτιστική εικόνα της κάτοψης (εικ. 2). Παρατηρώντας την τυπολογία του ναού, διαπιστώνουμε πως πρόκειται για μια σταυρόσχημη εγγεγραμμένη σε στενόμακρο ορθογώνιο τρίκλιτη καμαροσκεπή, πιθανότατα τρουλαία, βασιλική, διαστάσεων 23×16,5 μ.⁴. Συγγενές παράδειγμα, μολοντί παλαιότερο, αποτελεί ο Άγιος Τίτος Γόρτυνας (7ος αι.)⁵. Η διάκριση σε κλίτη γίνεται με κτιστούς πεσσούς. Στην ανατολική πλευρά προεξέχουν τρεις κόγχες, από τις οποίες η κεντρική είναι πεντάπλευρη εξωτερικά και ημικυκλική εσωτερικά, ενώ οι άλλες δύο τρίπλευρες εξωτερικά και ημικυκλικές εσωτερικά, με διαστάσεις 5,2 μ. και 2,8 μ. αντίστοιχα⁶. Στο δυτικό τμήμα του ναού αναπτύσσονται ένας επιμήκης νάρθηκας πλάτους 4 μ., στη ΝΔ. απόληξη του οποίου εκτείνεται ορθογώνιος χώρος, προσβάσιμος με κτιστή κλίμακα ανόδου, και ένας επιμήκης εξωνάρθηκας πλάτους 3 μ. με ανοικτή τη δυτική πλευρά του. Οι πλάγιοι τοίχοι ενισχύονται, εξωτερικά, με κτιστές αντηρίδες.
