Τόμ. 32, Αρ. 1 (2000)

Ανασκαφή μεσοβυζαντινού ναού στο Σισάνι Κοζάνης: νέα στοιχεία για την επισκοπή Σισανίου

Αντώνιος Κ. Πέτκος

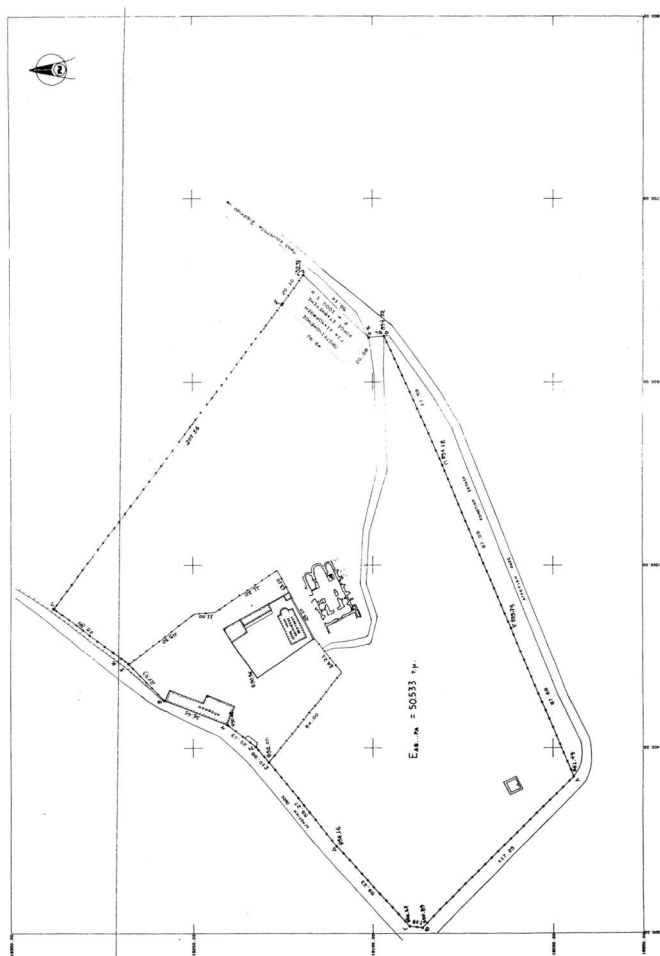
Εικ. 1. Σισιάνι. Τοπογραφικό του ανασκαφικού χώρου.

Ο ναός ήταν οικοδομημένος πάνω στα ερείπια ενός, πιθανότατα, εννιάου, πρωιμότερου κτίσματος, σύγχρονου, όπως διαπιστώνεται από την τοιχοδομία, με μονόχωρο κτήριο του 5ου-6ου αι. που αποκαλύφθηκε σε μικρή απόσταση δυτικότερα από αυτόν (εικ. 1).

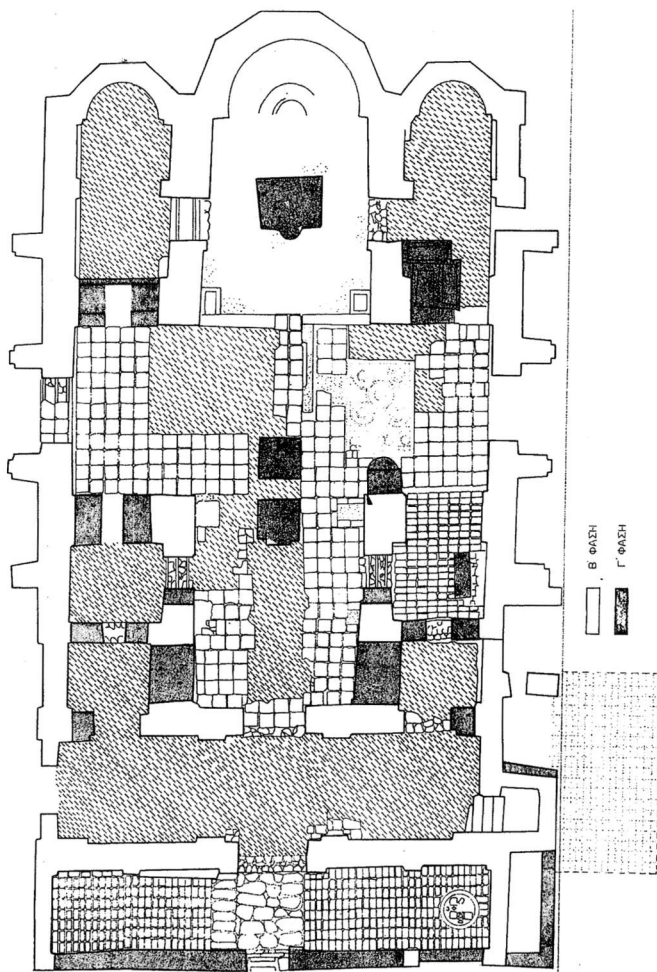
Εικ. 12β. Σιϊόνι. Κάτοψη της γ' φάσης του ναού.

Στην κάτοψη των θεμελίων της περιόδου αυτής αναγνωρίζεται ένας σταυρόσημος εσωτερικά εγγεγραμμένος ναός, οι κεραίες του οποίου χωρίζονται με πεσσούς (εικ. 12β). Το στοιχείο αυτό θα μπορούσε να συσχετίσει τον τύπο του ναού με τους σταυροειδείς μεταβατικού τύπου ναούς, όπως η Κοίμηση της Θεοτόκου Σκριπούς¹⁷ και η Αγία Σοφία Αχρίδας¹⁸.
