Τόμ. 27, Αρ. 1 (1989)

Το Οθωμανικό λουτρό της αγοράς Yahudi Hamami (Λουλουδάδικα) της Θεσσαλονίκης

Ευαγγελία Χατζητρύφωνος

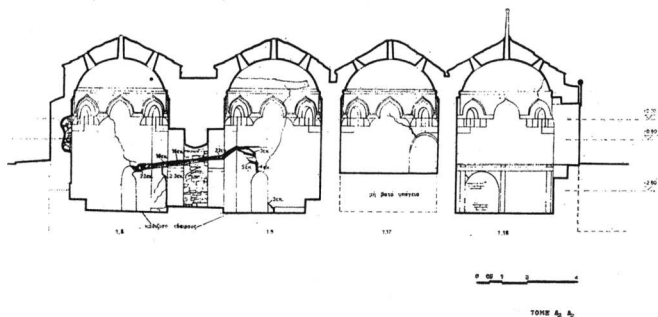
Σχ. 14α. Τομή κατά πλάτος των ζεστών χώρων ατμού.

Στους τρούλους των ξεστών χώρων υπάρχουν ρωγμές κύρια οριζόντιες, που το εύρος τους ποικίλλει από τριχοειδές έως 32 εκ. (σχ. 12, 13, 14, πίν. 13β, 14). Ιδιαίτερα οι τοίχοι του κεντρικού ιδιαίτερου χώρου του ανδρικού τμήματος, που αποτελεί και τον πυρήνα του κτιρίου, είναι κατά την οριζόντια έννοια διαιρεμένοι από περιμετρική ρωγή που κυμαίνε-

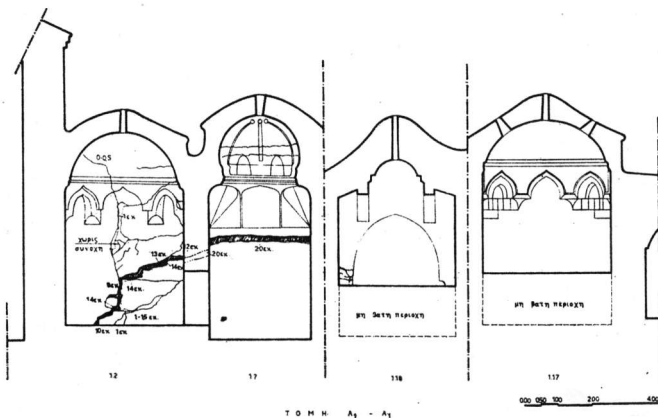
Σχ. 14β. Τομή κατά πλάτος βοηθητικών ζεστών χώρων.

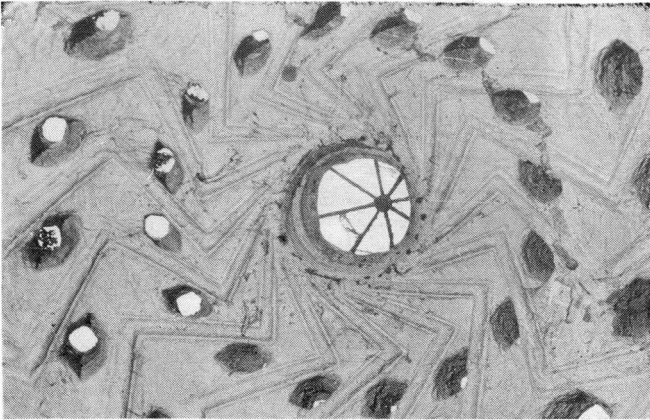
Τρούλος του μεγάλου χλιαρού χώρου του ανδρικού τμήματος.
Στις γωνιακές κόγχες βρίσκονται τα στόμια των αεραγωγών.
α. κλειδί, β. γένεση

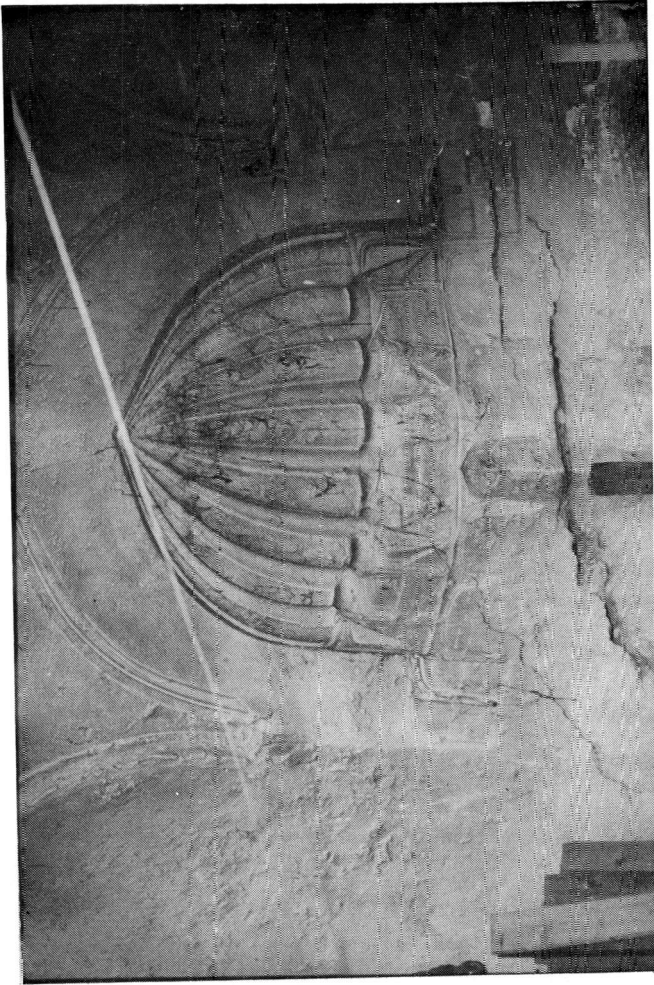
Ένα από τα λωφία σε σχήμα αχιβάδας των κώπων ζεστού χώρου με την κρήνη-μολύβι στο ανδρικό τμήμα
