Τόμ. 32, Αρ. 1 (2000)

Ανασκαφή μεσοβυζαντινού ναού στο Σισάνι Κοζάνης: νέα στοιχεία για την επισκοπή Σισανίου

Αντώνιος Κ. Πέτκος

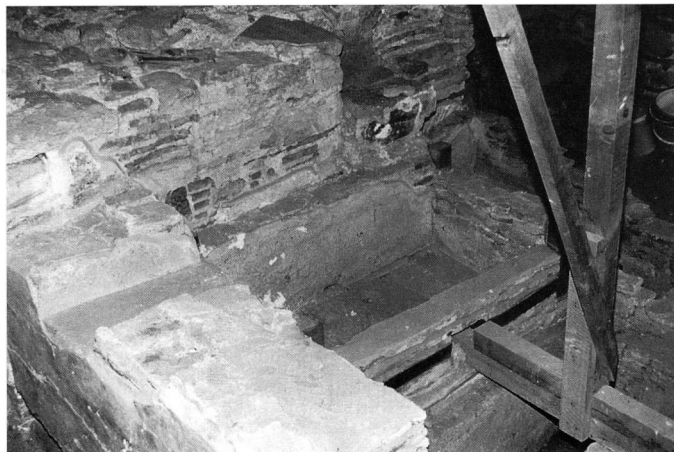
Εικ. 12α. Σισιάνι, γ' φάση. Οι κιβωτιόσχημοι τάφοι του διακονικού.

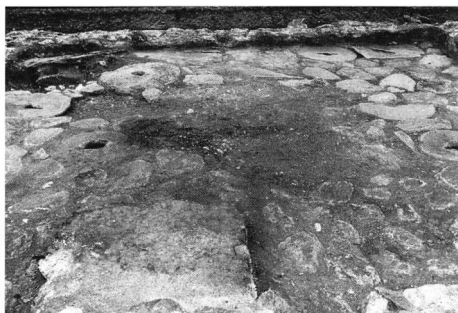
Εικ. 14. Σισάνι, γ' φάση. Κυκλικό πτόμα (κολυμβήθρα βαπτιστηρίου).
