Ο ναός της Παναγίας Οδηγήτριας (;) στον Αρχάγγελο Πρεβέζης (1785) Σύντομη περιγραφή και αποτίμηση

Ηλίας Καραλής, Γρηγόριος Χ. Κουτρόπουλος

Ο ναός της Παναγίας Οδηγήτριας (;) στον Αρχάγγελο Πρεβέζης (1785)

Σύντομη περιγραφή και αποτίμηση

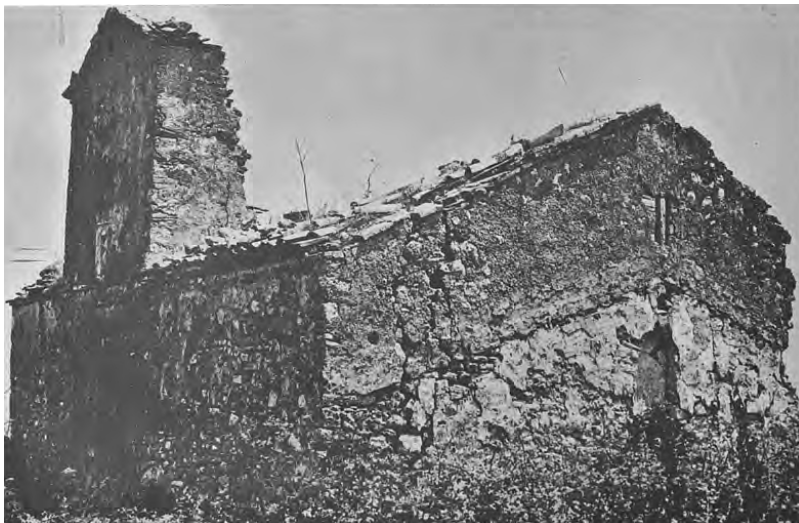
ΕΙΚΟΝΑ 1: Ναός Παναγίας Οδηγήτριας Αρχαγγέλου Πρεβέζης.
Γενική άποψη από τα βορειοδυτικά
(ΤΡΙΑΝΤΑΦΥΛΛΟΠΟΥΛΟΣ 1975, πίν. 148)

Ο δυτικός τοίχος του κύριου ναού διατηρείται στο συνολικό του ύψος μόνο στο βόρειο άκρο του και το μοναδικό στοιχείο που είναι ορατό ανάμεσα στο υλικό της κατάρρευσης είναι η βόρεια παραστάδα της δυτικής θύρας του ναού. Η αρχική όμως εξωτερική εικόνα του δυτικού τοίχου του κύριου ναού είναι γνωστή από τη φωτογραφία του *Αρχαιολογικού Δελτίου* (Εικ. 1), στην οποία φαίνεται αβαθές τυφλό αψίδωμα πάνω από τη δυτική θύρα, το ίχνος

της δίκλινους στέγης του νάρθηκα και το δίλοβο παράθυρο στο αέτωμα του τοίχου.

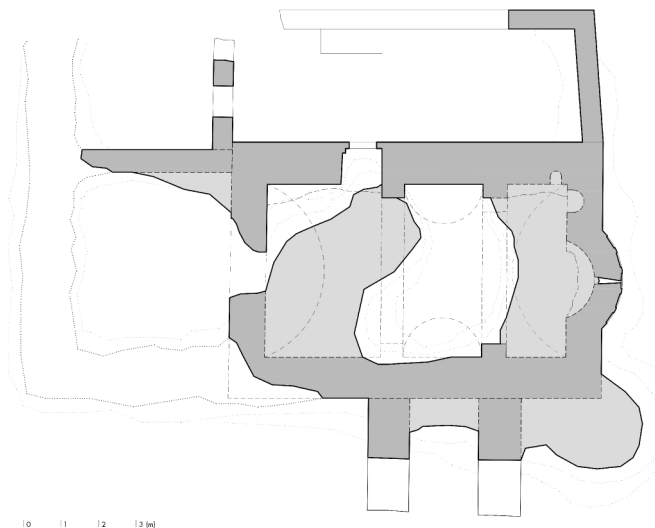
ΣΧΕΔΙΟ 1: Ναός Παναγίας Οδηγήτριας Αρχαγγέλου Πρεβέζης. Κάτοψη
(Σχέδιο Γρ. Κουτρόπουλου, 2019)

Ο ναός της Οδηγήτριας (Σχ. 1-3), όπως ήδη αναφέρθηκε, δεν έχει μέχρι στιγμής μελετηθεί συστηματικά και δημοσιευθεί ως προς την αρχιτεκτονική του.¹⁸ Ο κύριος ναός έχει όχι απόλυτο ορθογώνιο σχήμα ως προς την κάτοψη με διαστάσεις 9,92 μ. επί 6,80 μ. και μολονότι η κάλυψή του έχει καταρρεύσει, φαίνεται ότι ανήκει στον τύπο του μονόχωρου σταυρεπίστεγου ναού¹⁹ και πιο συγκεκριμένα στην τέταρτη παραλλαγή αυτού, σύμφωνα με

την κατάταξη του Π. Βοκοτόπουλου.²⁰ Στον ανατολικό τοίχο του ναού είναι διαμορφωμένη ελαφρά προέχουσα κόγχη χορδής 2,05 μ. και στα νότιά του στέκουν δύο κτιστές αντηρίδες. Στα δυτικά του κύριου ναού διατηρούνται τα κατάλοιπα ορθογώνιου νάρθηκα, ο οποίος καλυπτόταν με δίριχτη στέγη, και κατά μήκος της βόρειας πλευράς του κύριου ναού υπήρχε μεταγενέστερο χαγιάτι πλάτους 3,5 μ. Σήμερα, πέρα από τα ελάχιστα κατάλοιπα του νάρθηκα και του χαγιατιού, στέκουν στη θέση τους τμήματα των τοίχων του κύριου ναού, τα οποία είναι ετοιμόρροπα και κινδυνεύουν άμεσα και αυτά από κατάρρευση.

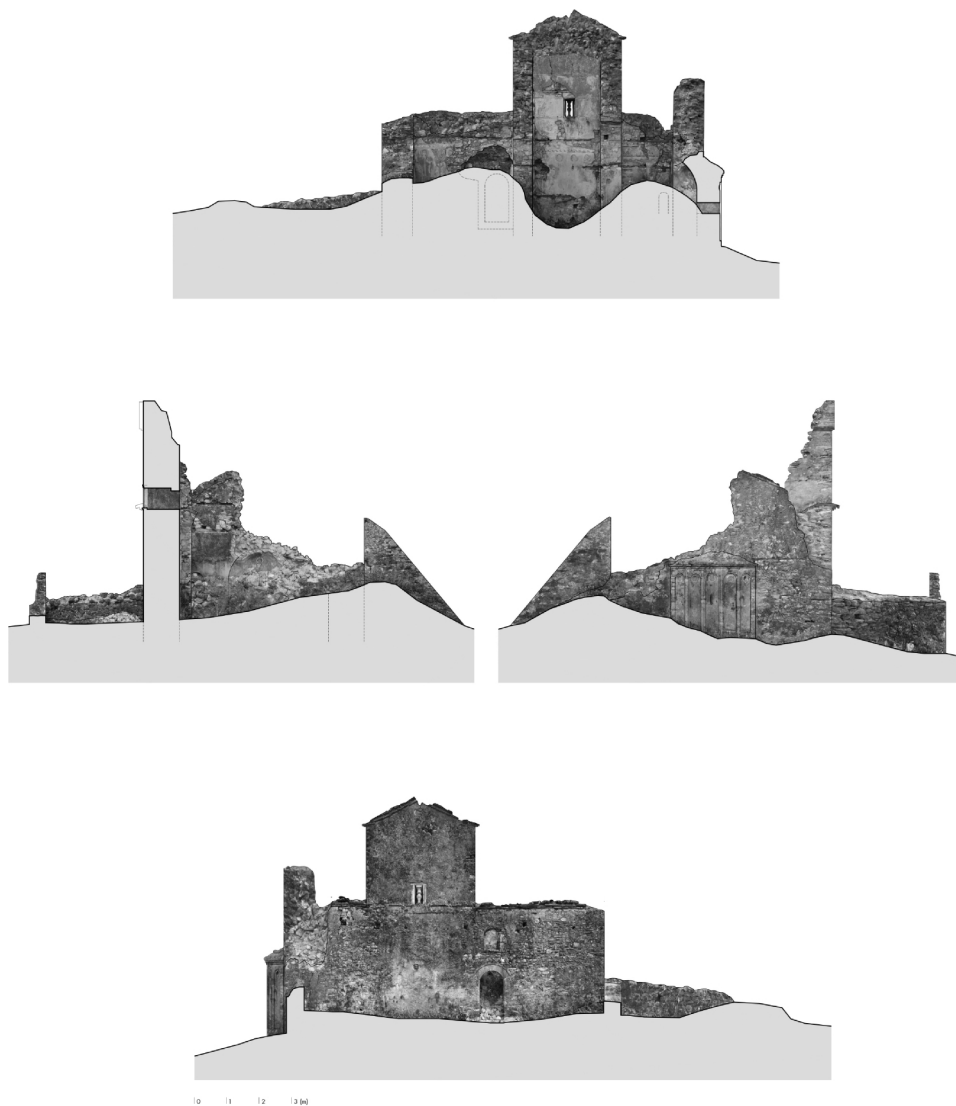
ΣΧΕΔΙΟ 2: Ναός Παναγίας Οδηγήτριας Αρχαγγέλου Πρεβέζης.
 Κατά μήκος τομή, εγκάρσια τομή, ανατολική και βόρεια όψη.
 (Σχέδιο Γρ. Κουτρόπουλου, 2019)

Πιο αναλυτικά, ο βόρειος είναι ο καλύτερα διατηρημένος τοίχος του κύριου ναού (Σχ. 2). Στην εσωτερική πλευρά του σώζονται οι αρχικοί λίθοι (γενέσεις) της διαμήκουσ θολοδομίας, ενώ πριν από μερικά χρόνια ήταν ορατό ακόμη το ημικυκλικό ίχνος της εγκάρσιας καμάρας (Εικ. 6). Στη θέση τους βρίσκονται οι κατά 0,36 μ. προεξέχουσες παραστάδες του βόρειου τοίχου, στις οποίες έβαιναν τα σφενδόνια που ενίσχυαν τα μέτωπα των δύο διαμήκων ημικυλινδρικών θόλων που κάλυπταν το ανατολικό και το δυτικό τμήμα του κτηρίου. Στη δυτική πλευρά της ανατολικής παραστάδας φαίνεται πως εφάπτόταν το τέμπλο του ναού, το οποίο τον χώριζε σε κυρίως ναό και Ιερό. Στο ανατολικό άκρο του βορείου τοίχου διακρίνεται τοξωτή απόληξη βοηθητικής κόγχης του ιερού. Στο βόρειο τοίχο διατηρούνται επίσης δύο από τα ανοίγματα της εκκλησίας. Πρόκειται για μία θύρα με τοξωτό ανώφλι, λίθινο συμφυές πλαίσιο και εισέχον τοξωτό προσκυνητάρι πάνω από τη θύρα καθώς και ένα ορθογωνικό παράθυρο, με λίθινο πλαίσιο και περίτεχνο κιονίσκο. Στην εξωτερική επιφάνεια του βόρειου τοίχου διατηρούνται οι οπές των ξύλινων φουρυσιών που στήριζαν τη μονόριχτη στέγη του χαγιατιού.

Ο ανατολικός τοίχος του κύριου ναού (Σχ. 2), ο οποίος βρίσκεται σε προχωρημένο στάδιο καταστροφής διατηρεί σχεδόν ολόκληρη την ημικυκλική κόγχη του Αγίου Βήματος και την κόγχη της Πρόθεσης με χορδή 0,60 μ. Τα τελευταία χρόνια κατέρρευσε το τύμπανο του ανατολικού τοίχου, στο οποίο περιγραφόταν το ίχνος του διαμήκουσ θόλου και μαζί του καταστράφηκε και το δίλοβο παράθυρο του αετώματος (Εικ. 7).

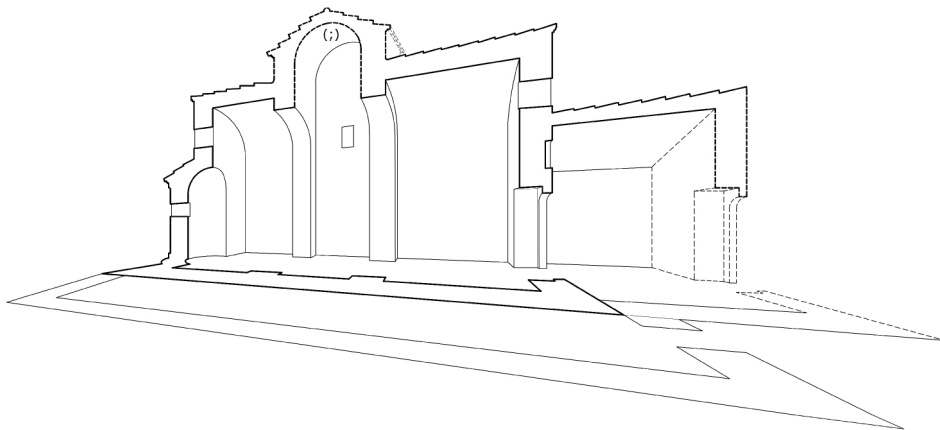
ΣΧΕΔΙΟ 3: Ναός Παναγίας Οδηγήτριας Πρεβέζης. Αναπαράσταση.
Προοπτικό (Σχέδιο Γρ. Κουτρόπουλου, 2019)

Ωστόσο, η τέταρτη παραλλαγή του σταυρεπίστεγου ναού, στην οποία πιθανότατα ανήκει η Οδηγήτρια (Σχ. 3) φαίνεται να εφαρμόστηκε αυτή την περίοδο στην κεντρική Πελοπόννησο. Είναι γνωστά εδώ και χρόνια τέσσερα μνημεία αυτής της παραλλαγής στην Αρκαδία. Πρόκειται για τον Άγιο Γεώργιο της Ρεκίτσας,²³ τον Άγιο Γεώργιο Πλάτσας Δημητσάνας, τη Μεταμόρφωση Σωτήρος Δημητσάνας και τον Άγιο Ιωάννη Μελισσόπετρας (τ. Τρεσταίνων).²⁴ Επιπλέον, αξίζει να αναφερθεί και το παράδειγμα της εκκλησίας της Αγίας Τριάδας

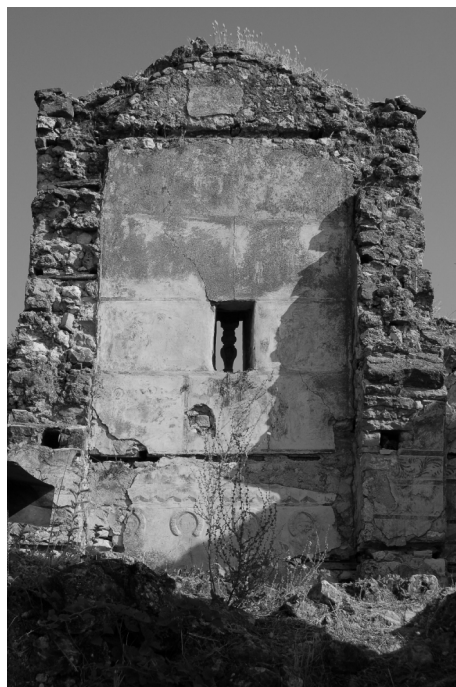
ΕΙΚΟΝΑ 6: Ναός Παναγίας Οδηγήτριας
Αρχαγγέλου Πρεβέζης. Αποψη του
βόρειου τοίχου από τα νότια
(Αρχειό Στ. Μαμαλούκου, 2008)

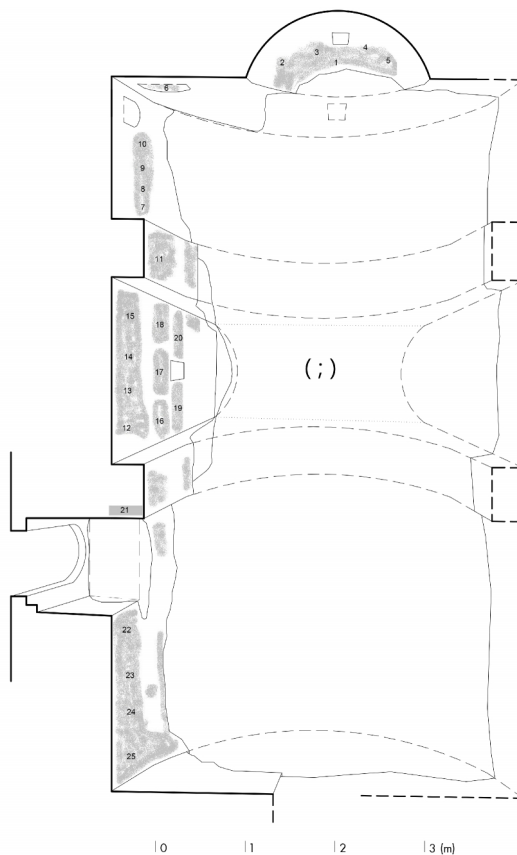
Σχέδιο 4: Ναός Παναγίας Οδηγήτριας Αρχαγγέλου Πρεβέζης.
 Προοπτική άνοψη
 (Σχέδιο Γρ. Κουτρόπουλου, 2019)

Από το εικονογραφικό πρόγραμμα σώζονται ελάχιστα τμήματα και αυτά με αρκετές φθορές. Ακολουθείται η συνήθης διάταξη της Μεταβυζαντινής περιόδου που διαμορφώνεται σε τρεις κύριες ζώνες (Σχ. 4). Στη χαμηλή ζώνη απεικονίζονται όρθιοι μετωπικοί άγιοι που διακοσμούνται με ανάγλυφα γύψινα φωτοστέφανα, στη μεσαία ζώνη στηθαίοι άγιοι σε μετάλλια που διαμορφώνονται από ελίσσόμενους βλαστούς καρποφόρας κληματίδας και στην ανώτερη ζώνη αναπτύσσονται οι κύριοι εικονογραφικοί κύκλοι.
