Ο ναός της Παναγίας Οδηγήτριας (;) στον Αρχάγγελο Πρεβέζης (1785) Σύντομη περιγραφή και αποτίμηση

Ηλίας Καραλής, Γρηγόριος Χ. Κουτρόπουλος

Ο ναός της Παναγίας Οδηγήτριας (;) στον Αρχάγγελο Πρεβέζης (1785)

Σύντομη περιγραφή και αποτίμηση

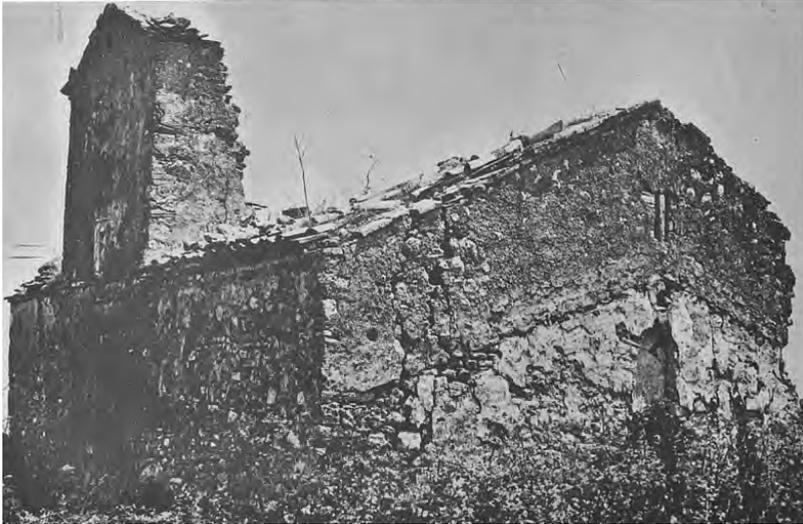
*ΕΙΚΟΝΑ 1: Ναός Παναγίας Οδηγήτριας Αρχαγγέλου Πρεβέζης.
Γενική άποψη από τα βορειοδυτικά
(ΤΡΙΑΝΤΑΦΥΛΛΟΠΟΥΛΟΣ 1975, πίν. 148)*

Το 1975 στο *Αρχαιολογικό Δελτίο* ο επιμελητής της τότε Η' Εφορείας Βυζαντινών Αρχαιοτήτων Ιωαννίνων κ. Δημήτριος Τριανταφυλλόπουλος (νυν ομότιμος Καθηγητής Πανεπιστημίου της Κύπρου) καταχωρίζει και τεκμηριώνει ερειπωμένο ναό (Εικ. 1), που εντοπίζει 1,6 χλμ. ανατολικά από το χωριό Αρχάγγελος Πρεβέζης, επ' ονόματι της Παναγίας Οδηγήτριας (Αι-δήτρια).²

Ο δυτικός τοίχος του κύριου ναού διατηρείται στο συνολικό του ύψος μόνο στο βόρειο άκρο του και το μοναδικό στοιχείο που είναι ορατό ανάμεσα στο υλικό της κατάρρευσης είναι η βόρεια παραστάδα της δυτικής θύρας του ναού. Η αρχική όμως εξωτερική εικόνα του δυτικού τοίχου του κύριου ναού είναι γνωστή από τη φωτογραφία του *Αρχαιολογικού Δελτίου* (Εικ. 1), στην οποία φαίνεται αβαθές τυφλό αψίδωμα πάνω από τη δυτική θύρα, το ίχνος

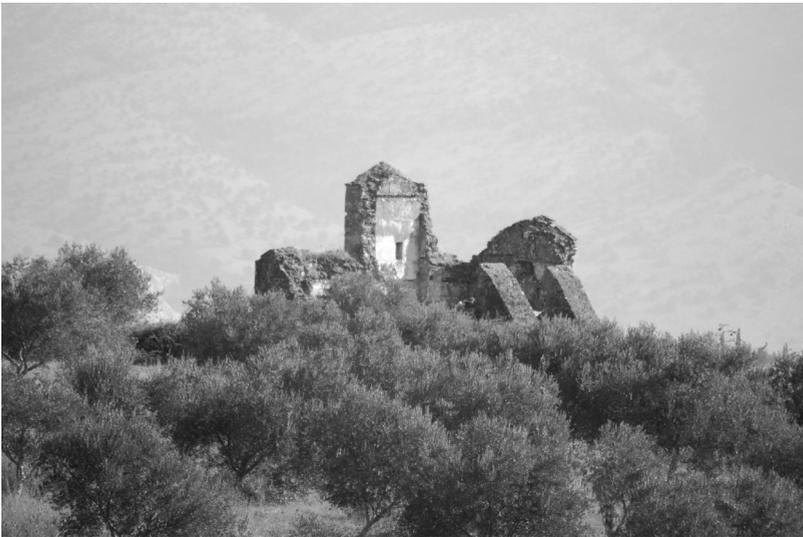
*ΕΙΚΟΝΑ 2: Ναός Παναγίας Οδηγήτριας Αρχαγγέλου Πρεβέζης.
Γενική άποψη από τα νοτιοδυτικά
(Αρχείο Στ. Μαμαλούκου, 2008)*

Μολοντί πρόκειται για ιδιαίτερα αξιόλογο μνημείο, ο ναός (Εικ. 2, 3) μέχρι σήμερα δεν έχει αποτελέσει το αντικείμενο ειδικής μελέτης. Μια συνοπτική αναφορά στην αρχιτεκτονική του, συνοδευόμενη από δύο σχέδια αποτύπωσης υπάρχει στη σχετική με τους σταυρεπίστεγους ναούς διατριβή του Η. Μ. Küpper.³ Ας σημειωθεί ότι εξαιτίας της μακροχρόνιας εγκατάλειψής του το μνημείο σώζεται σήμερα ερειπωμένο, στα πρόθυρα πλήρους καταστροφής του.⁴ Κατά συνέπεια, ο σκοπός του παρόντος άρθρου είναι διττός, αφενός να αποτυπώσουμε και να τεκμηριώσουμε όσα περισσότερα αρχικά στοιχεία σώζονται ακόμη στο μνημείο λαμβάνοντας υπόψιν τις εγγενείς δυσκολίες μελέτης του,⁵ αφετέρου να επεξεργαστούμε αυτά τα στοιχεία και να προβούμε σε

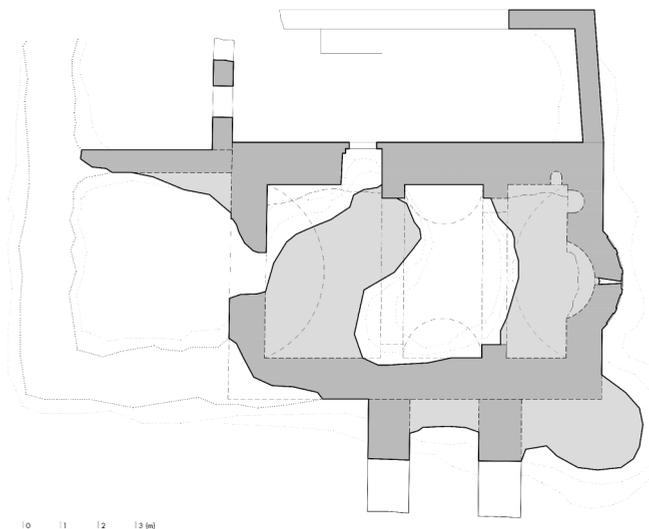
ΣΧΕΔΙΟ 1: Ναός Παναγίας Οδηγήτριας Αρχαγγέλου Πρεβέζης. Κάτοψη (Σχέδιο Γρ. Κουτρόπουλου, 2019)

Ο ναός της Οδηγήτριας (Σχ. 1-3), όπως ήδη αναφέρθηκε, δεν έχει μέχρι στιγμής μελετηθεί συστηματικά και δημοσιευθεί ως προς την αρχιτεκτονική του.¹⁸ Ο κύριος ναός έχει όχι απόλυτο ορθογώνιο σχήμα ως προς την κάτοψη με διαστάσεις 9,92 μ. επί 6,80 μ. και μολονότι η κάλυψή του έχει καταρρεύσει, φαίνεται ότι ανήκει στον τύπο του μονόχωρου σταυρεπίστεγου ναού¹⁹ και πιο συγκεκριμένα στην τέταρτη παραλλαγή αυτού, σύμφωνα με

την κατάταξη του Π. Βοκοτόπουλου.²⁰ Στον ανατολικό τοίχο του ναού είναι διαμορφωμένη ελαφρά προέχουσα κόγχη χορδής 2,05 μ. και στα νότιά του στέκουν δύο κτιστές αντηρίδες. Στα δυτικά του κύριου ναού διατηρούνται τα κατάλοιπα ορθογώνιου νάρθηκα, ο οποίος καλυπτόταν με δίριχτη στέγη, και κατά μήκος της βόρειας πλευράς του κύριου ναού υπήρχε μεταγενέστερο χαγιάτι πλάτους 3,5 μ. Σήμερα, πέρα από τα ελάχιστα κατάλοιπα του νάρθηκα και του χαγιατιού, στέκουν στη θέση τους τμήματα των τοίχων του κύριου ναού, τα οποία είναι ετοιμόρροπα και κινδυνεύουν άμεσα και αυτά από κατάρρευση.

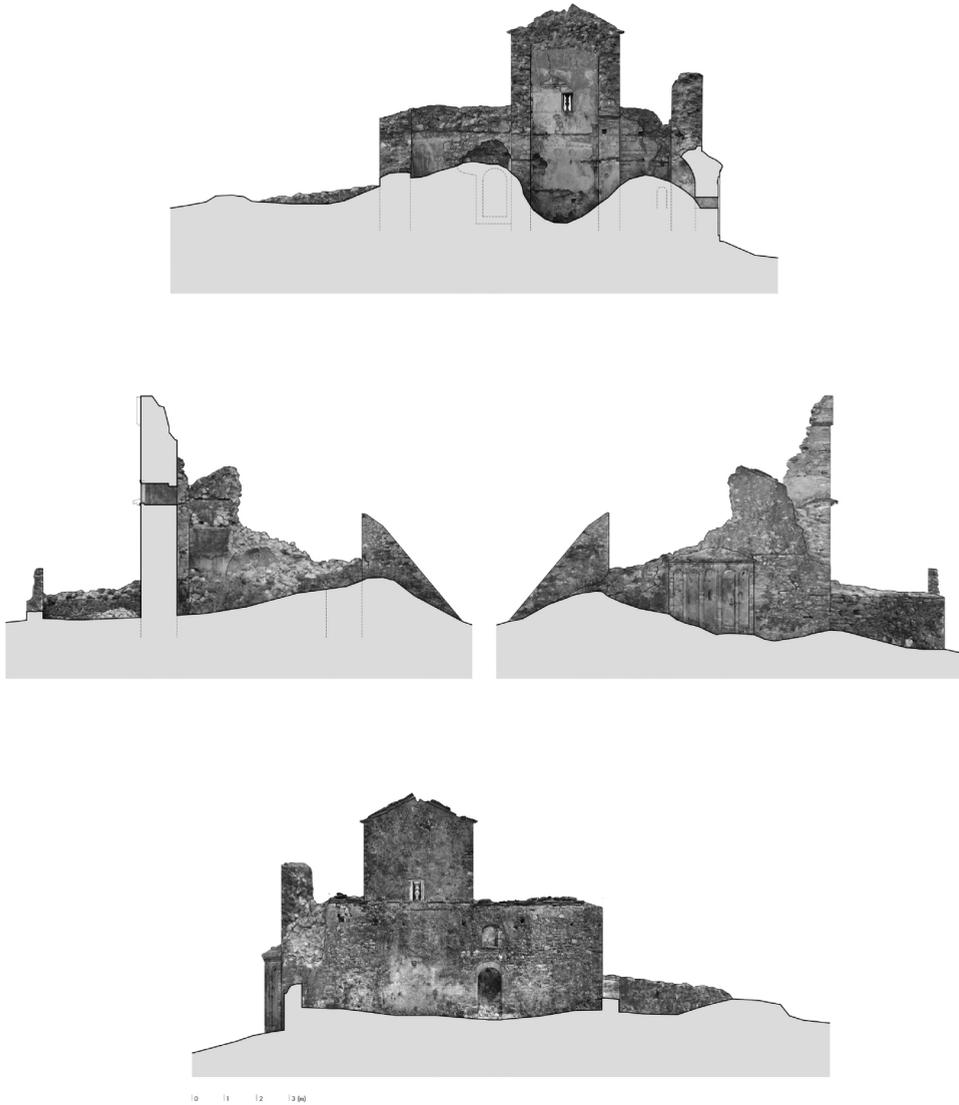
ΣΧΕΔΙΟ 2: Ναός Παναγίας Οδηγήτριας Αρχαγγέλου Πρεβέζης.
Κατά μήκος τομή, εγκάρσια τομή, ανατολική και βόρεια όψη.
(Σχέδιο Γρ. Κουτρόπουλου, 2019)

Πιο αναλυτικά, ο βόρειος είναι ο καλύτερα διατηρημένος τοίχος του κύριου ναού (Σχ. 2). Στην εσωτερική πλευρά του σώζονται οι αρχικοί λίθοι (γενέσεις) της διαμήκουσ θολοδομίας, ενώ πριν από μερικά χρόνια ήταν ορατό ακόμη το ημικυκλικό ίχνος της εγκάρσιας καμάρας (Εικ. 6). Στη θέση τους βρίσκονται οι κατά 0,36 μ. προεξέχουσες παραστάδες του βόρειου τοίχου, στις οποίες έβαιναν τα σφενδόνια που ενίσχυαν τα μέτωπα των δύο διαμήκων ημικυλινδρικών θόλων που κάλυπταν το ανατολικό και το δυτικό τμήμα του κτηρίου. Στη δυτική πλευρά της ανατολικής παραστάδας φαίνεται πως εφάπτόταν το τέμπλο του ναού, το οποίο τον χώριζε σε κυρίως ναό και Ιερό. Στο ανατολικό άκρο του βόρειου τοίχου διακρίνεται τοξωτή απόληξη βοηθητικής κόγχης του ιερού. Στο βόρειο τοίχο διατηρούνται επίσης δύο από τα ανοίγματα της εκκλησίας. Πρόκειται για μία θύρα με τοξωτό ανώφλι, λίθινο συμφυές πλαίσιο και εισέχον τοξωτό προσκυνητάρι πάνω από τη θύρα καθώς και ένα ορθογωνικό παράθυρο, με λίθινο πλαίσιο και περίτεχνο κιονίσκο. Στην εξωτερική επιφάνεια του βόρειου τοίχου διατηρούνται οι οπές των ξύλινων φουρουσιών που στήριζαν τη μονόριχτη στέγη του χαγιατιού.

Ο ανατολικός τοίχος του κύριου ναού (Σχ. 2), ο οποίος βρίσκεται σε προχωρημένο στάδιο καταστροφής διατηρεί σχεδόν ολόκληρη την ημικυκλική κόγχη του Αγίου Βήματος και την κόγχη της Πρόθεσης με χορδή 0,60 μ. Τα τελευταία χρόνια κατέρρευσε το τύμπανο του ανατολικού τοίχου, στο οποίο περιγραφόταν το ίχνος του διαμήκουσ θόλου και μαζί του καταστράφηκε και το δίλοβο παράθυρο του αετώματος (Εικ. 7).

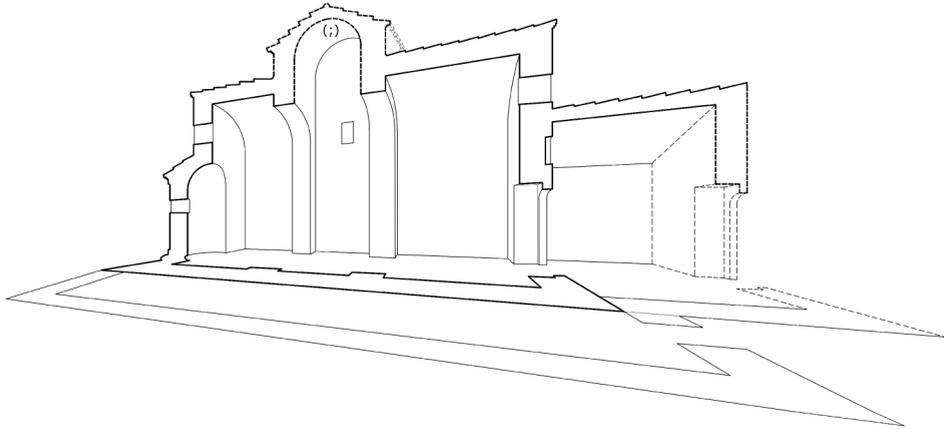
ΣΧΕΔΙΟ 3: *Ναός Παναγίας Οδηγήτριας Πρεβέζης. Αναπαράσταση. Προοπτικό (Σχέδιο Γρ. Κουτρόπουλου, 2019)*

Ωστόσο, η τέταρτη παραλλαγή του σταυρεπίστεγου ναού, στην οποία πιθανότατα ανήκει η Οδηγήτρια (Σχ. 3) φαίνεται να εφαρμόστηκε αυτή την περίοδο στην κεντρική Πελοπόννησο. Είναι γνωστά εδώ και χρόνια τέσσερα μνημεία αυτής της παραλλαγής στην Αρκαδία. Πρόκειται για τον Άγιο Γεώργιο της Ρεκίτσας,²³ τον Άγιο Γεώργιο Πλάτσας Δημητσάνας, τη Μεταμόρφωση Σωτήρος Δημητσάνας και τον Άγιο Ιωάννη Μελισσόπετρας (τ. Τρεσταίνων).²⁴ Επιπλέον, αξίζει να αναφερθεί και το παράδειγμα της εκκλησίας της Αγίας Τριάδας

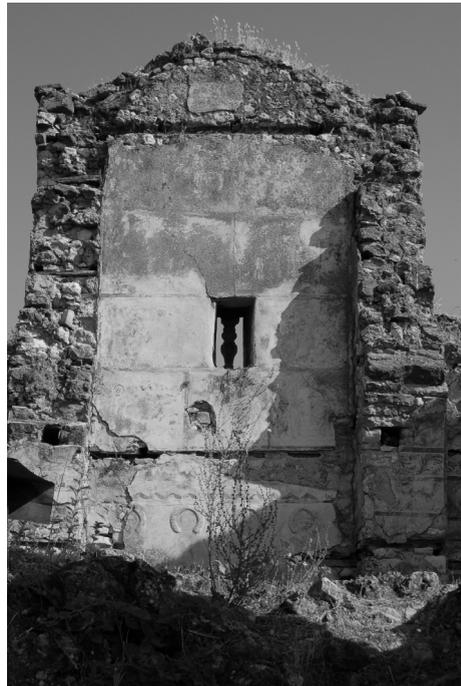
ΕΙΚΟΝΑ 6: *Ναός Παναγίας Οδηγήτριας Αρχαγγέλου Πρεβέζης. Αποψη του βόρειου τοίχου από τα νότια (Αρχείο Στ. Μαμαλούκου, 2008)*

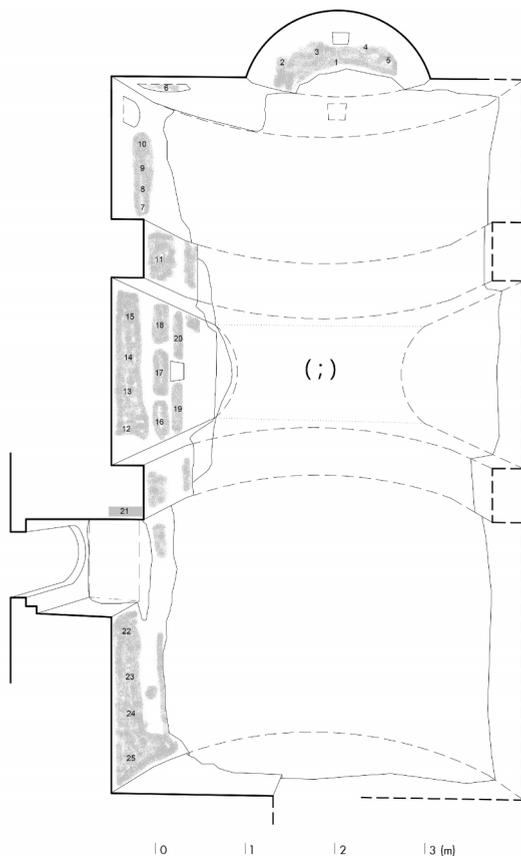
Σχέδιο 4: Ναός Παναγίας Οδηγήτριας Αρχαγγέλου Πρεβέζης.
 Προοπτική άνοψη
 (Σχέδιο Γρ. Κουτρόπουλου, 2019)

Από το εικονογραφικό πρόγραμμα σώζονται ελάχιστα τμήματα και αυτά με αρκετές φθορές. Ακολουθείται η συνήθης διάταξη της Μεταβυζαντινής περιόδου που διαμορφώνεται σε τρεις κύριες ζώνες (Σχ. 4). Στη χαμηλή ζώνη απεικονίζονται όρθιοι μετωπικοί άγιοι που διακοσμούνται με ανάγλυφα γύψινα φωτοστέφανα, στη μεσαία ζώνη στηθαίοι άγιοι σε μετάλλια που διαμορφώνονται από ελισσόμενους βλαστούς καρποφόρας κληματίδας και στην ανώτερη ζώνη αναπτύσσονται οι κύριοι εικονογραφικοί κύκλοι.

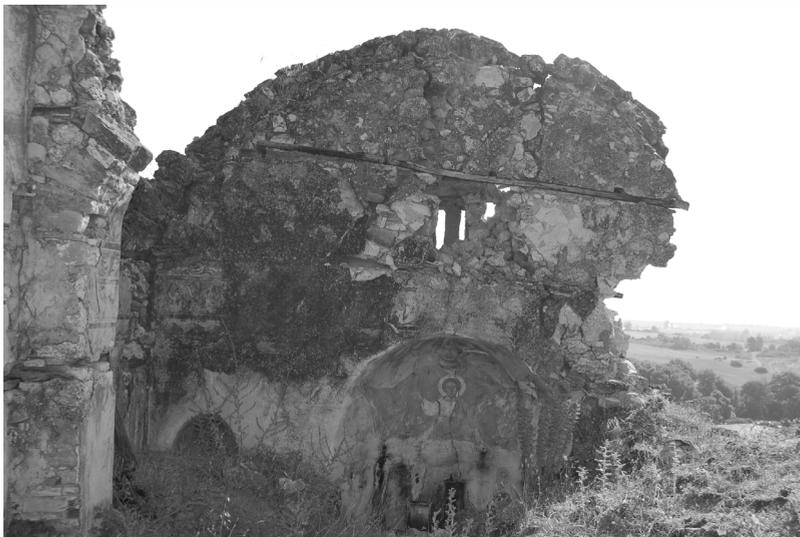
ΕΙΚΟΝΑ 7: Ναός Παναγίας Οδηγήτριας Αρχαγγέλου Πρεβέζης.
Αποψη του ανατολικού τοίχου από τα δυτικά
(Αρχείο Στ. Μαμαλούκου, 2008)
