Ο ναός της Παναγίας Οδηγήτριας (;) στον Αρχάγγελο Πρεβέζης (1785) Σύντομη περιγραφή και αποτίμηση

Ηλίας Καραλής, Γρηγόριος Χ. Κουτρόπουλος

Ο ναός της Παναγίας Οδηγήτριας (;) στον Αρχάγγελο Πρεβέζης (1785)

Σύντομη περιγραφή και αποτίμηση

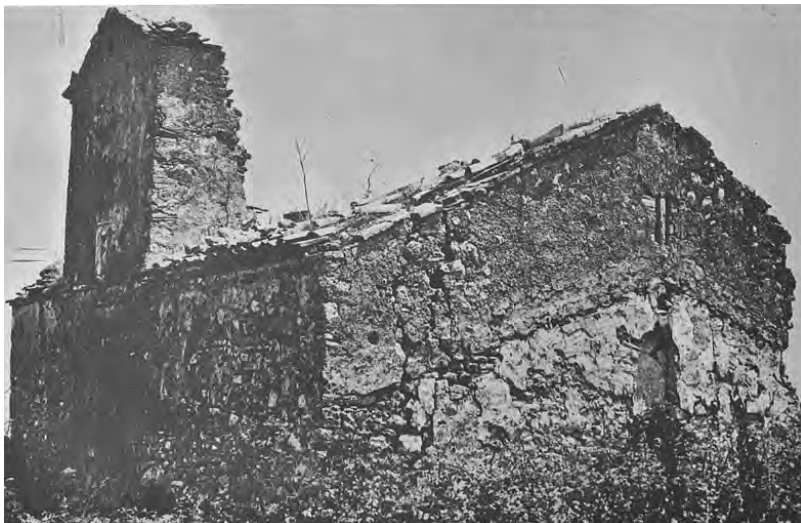
*ΕΙΚΟΝΑ 1: Ναός Παναγίας Οδηγήτριας Αρχαγγέλου Πρεβέζης.
Γενική άποψη από τα βορειοδυτικά
(ΤΡΙΑΝΤΑΦΥΛΛΟΠΟΥΛΟΣ 1975, πίν. 148)*

Το 1975 στο *Αρχαιολογικό Δελτίο* ο επιμελητής της τότε Η' Εφορείας Βυζαντινών Αρχαιοτήτων Ιωαννίνων κ. Δημήτριος Τριανταφυλλόπουλος (νυν ομότιμος Καθηγητής Πανεπιστημίου της Κύπρου) καταχωρίζει και τεκμηριώνει ερειπωμένο ναό (Εικ. 1), που εντοπίζει 1,6 χλμ. ανατολικά από το χωριό Αρχάγγελος Πρεβέζης, επ' ονόματι της Παναγίας Οδηγήτριας (Αι-δήτρια).²

Ο δυτικός τοίχος του κύριου ναού διατηρείται στο συνολικό του ύψος μόνο στο βόρειο άκρο του και το μοναδικό στοιχείο που είναι ορατό ανάμεσα στο υλικό της κατάρρευσης είναι η βόρεια παραστάδα της δυτικής θύρας του ναού. Η αρχική όμως εξωτερική εικόνα του δυτικού τοίχου του κύριου ναού είναι γνωστή από τη φωτογραφία του *Αρχαιολογικού Δελτίου* (Εικ. 1), στην οποία φαίνεται αβαθές τυφλό αψίδωμα πάνω από τη δυτική θύρα, το ίχνος

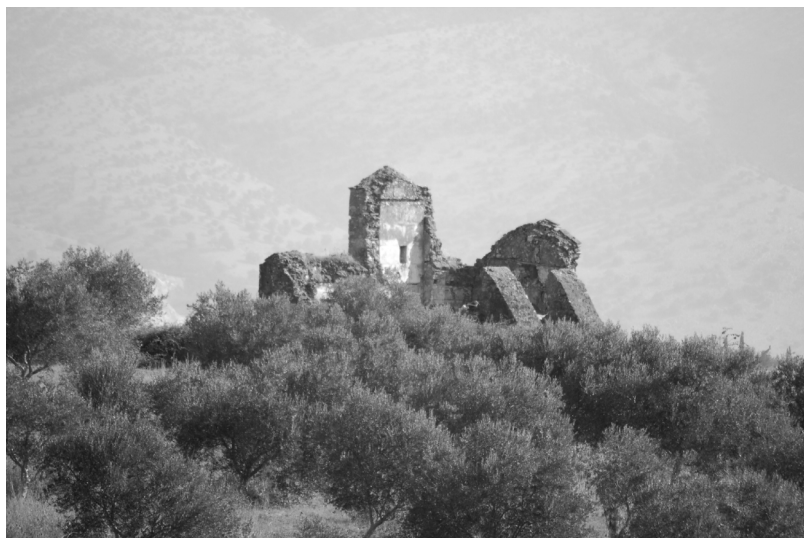
*ΕΙΚΟΝΑ 2: Ναός Παναγίας Οδηγήτριας Αρχαγγέλου Πρεβέζης.
Γενική άποψη από τα νοτιοδυτικά
(Αρχείο Στ. Μαμαλούκου, 2008)*

Μολοντί πρόκειται για ιδιαίτερα αξιόλογο μνημείο, ο ναός (Εικ. 2, 3) μέχρι σήμερα δεν έχει αποτελέσει το αντικείμενο ειδικής μελέτης. Μια συνοπτική αναφορά στην αρχιτεκτονική του, συνοδευόμενη από δύο σχέδια αποτύπωσης υπάρχει στη σχετική με τους σταυρεπίστεγους ναούς διατριβή του Η. Μ. Küpper.³ Ας σημειωθεί ότι εξαιτίας της μακροχρόνιας εγκατάλειψής του το μνημείο σώζεται σήμερα ερειπωμένο, στα πρόθυρα πλήρους καταστροφής του.⁴ Κατά συνέπεια, ο σκοπός του παρόντος άρθρου είναι διττός, αφενός να αποτυπώσουμε και να τεκμηριώσουμε όσα περισσότερα αρχικά στοιχεία σώζονται ακόμη στο μνημείο λαμβάνοντας υπόψιν τις εγγενείς δυσκολίες μελέτης του,⁵ αφετέρου να επεξεργαστούμε αυτά τα στοιχεία και να προβούμε σε

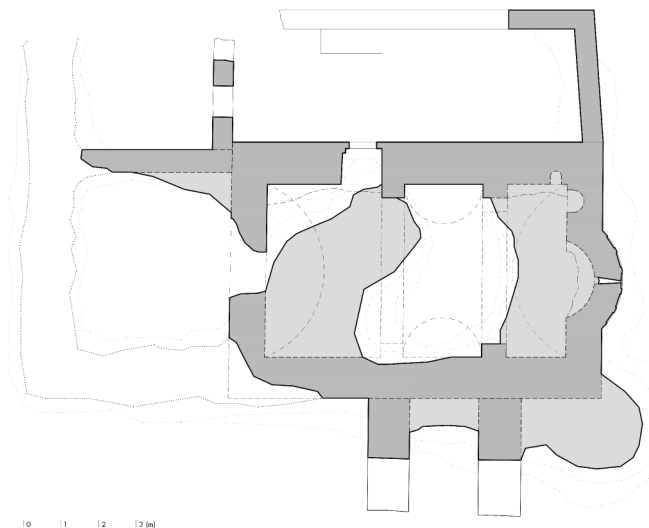
ΣΧΕΔΙΟ 1: Ναός Παναγίας Οδηγήτριας Αρχαγγέλου Πρεβέζης. Κάτοψη (Σχέδιο Γρ. Κουτρόπουλου, 2019)

Ο ναός της Οδηγήτριας (Σχ. 1-3), όπως ήδη αναφέρθηκε, δεν έχει μέχρι στιγμής μελετηθεί συστηματικά και δημοσιευθεί ως προς την αρχιτεκτονική του.¹⁸ Ο κύριος ναός έχει όχι απόλυτο ορθογώνιο σχήμα ως προς την κάτοψη με διαστάσεις 9,92 μ. επί 6,80 μ. και μολονότι η κάλυψή του έχει καταρρεύσει, φαίνεται ότι ανήκει στον τύπο του μονόχωρου σταυρεπίστεγου ναού¹⁹ και πιο συγκεκριμένα στην τέταρτη παραλλαγή αυτού, σύμφωνα με

την κατάταξη του Π. Βοκοτόπουλου.²⁰ Στον ανατολικό τοίχο του ναού είναι διαμορφωμένη ελαφρά προέχουσα κόγχη χορδής 2,05 μ. και στα νότιά του στέκουν δύο κτιστές αντηρίδες. Στα δυτικά του κύριου ναού διατηρούνται τα κατάλοιπα ορθογώνιου νάρθηκα, ο οποίος καλυπτόταν με δίριχτη στέγη, και κατά μήκος της βόρειας πλευράς του κύριου ναού υπήρχε μεταγενέστερο χαγιάτι πλάτους 3,5 μ. Σήμερα, πέρα από τα ελάχιστα κατάλοιπα του νάρθηκα και του χαγιατιού, στέκουν στη θέση τους τμήματα των τοίχων του κύριου ναού, τα οποία είναι ετοιμόρροπα και κινδυνεύουν άμεσα και αυτά από κατάρρευση.

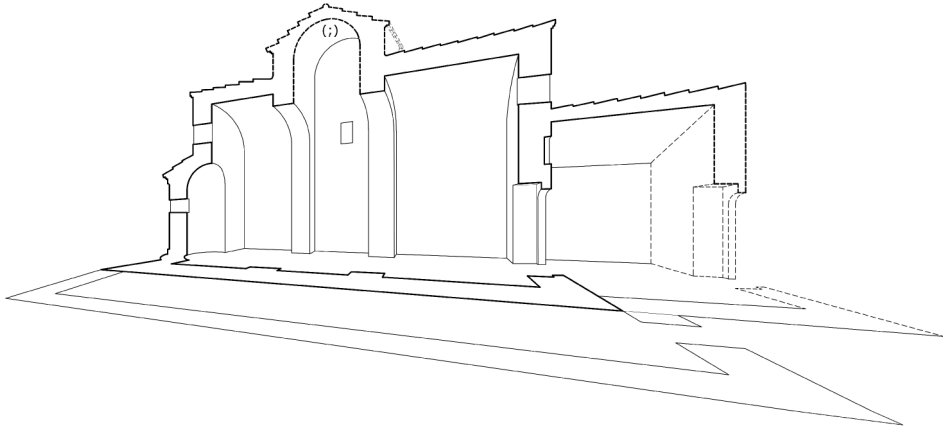
ΣΧΕΔΙΟ 3: *Ναός Παναγίας Οδηγήτριας Πρεβέζης. Αναπαράσταση. Προοπτικό (Σχέδιο Γρ. Κουτρόπουλου, 2019)*

Ωστόσο, η τέταρτη παραλλαγή του σταυρεπίστεγου ναού, στην οποία πιθανότατα ανήκει η Οδηγήτρια (Σχ. 3) φαίνεται να εφαρμόστηκε αυτή την περίοδο στην κεντρική Πελοπόννησο. Είναι γνωστά εδώ και χρόνια τέσσερα μνημεία αυτής της παραλλαγής στην Αρκαδία. Πρόκειται για τον Άγιο Γεώργιο της Ρεκίτσας,²³ τον Άγιο Γεώργιο Πλάτσας Δημητσάνας, τη Μεταμόρφωση Σωτήρος Δημητσάνας και τον Άγιο Ιωάννη Μελισσόπετρας (τ. Τρεσταίνων).²⁴ Επιπλέον, αξίζει να αναφερθεί και το παράδειγμα της εκκλησίας της Αγίας Τριάδας

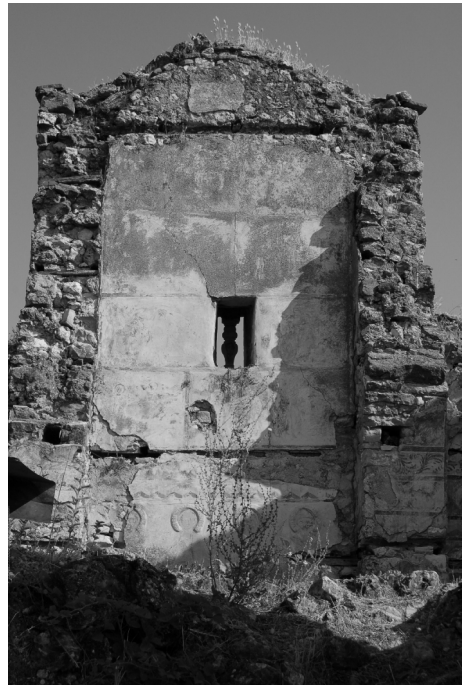
ΕΙΚΟΝΑ 6: *Ναός Παναγίας Οδηγήτριας Αρχαγγέλου Πρεβέζης. Αποψη του βόρειου τοίχου από τα νότια (Αρχείο Στ. Μαμαλούκου, 2008)*

Πιο αναλυτικά, ο βόρειος είναι ο καλύτερα διατηρημένος τοίχος του κύριου ναού (Σχ. 2). Στην εσωτερική πλευρά του σώζονται οι αρχικοί λίθοι (γενέσεις) της διαμήκουσ θολοδομίας, ενώ πριν από μερικά χρόνια ήταν ορατό ακόμη το ημικυκλικό ίχνος της εγκάρσιας καμάρας (Εικ. 6). Στη θέση τους βρίσκονται οι κατά 0,36 μ. προεξέχουσες παραστάδες του βόρειου τοίχου, στις οποίες έβαιναν τα σφενδόνια που ενίσχυαν τα μέτωπα των δύο διαμήκων ημικυλινδρικών θόλων που κάλυπταν το ανατολικό και το δυτικό τμήμα του κτηρίου. Στη δυτική πλευρά της ανατολικής παραστάδας φαίνεται πως εφάπτόταν το τέμπλο του ναού, το οποίο τον χώριζε σε κυρίως ναό και Ιερό. Στο ανατολικό άκρο του βόρειου τοίχου διακρίνεται τοξωτή απόληξη βοηθητικής κόγχης του ιερού. Στο βόρειο τοίχο διατηρούνται επίσης δύο από τα ανοίγματα της εκκλησίας. Πρόκειται για μία θύρα με τοξωτό ανώφλι, λίθινο συμφυές πλαίσιο και εισέχον τοξωτό προσκυνητάρι πάνω από τη θύρα καθώς και ένα ορθογωνικό παράθυρο, με λίθινο πλαίσιο και περίτεχνο κιονίσκο. Στην εξωτερική επιφάνεια του βόρειου τοίχου διατηρούνται οι οπές των ξύλινων φουρουσιών που στήριζαν τη μονόριχτη στέγη του χαγιατιού.

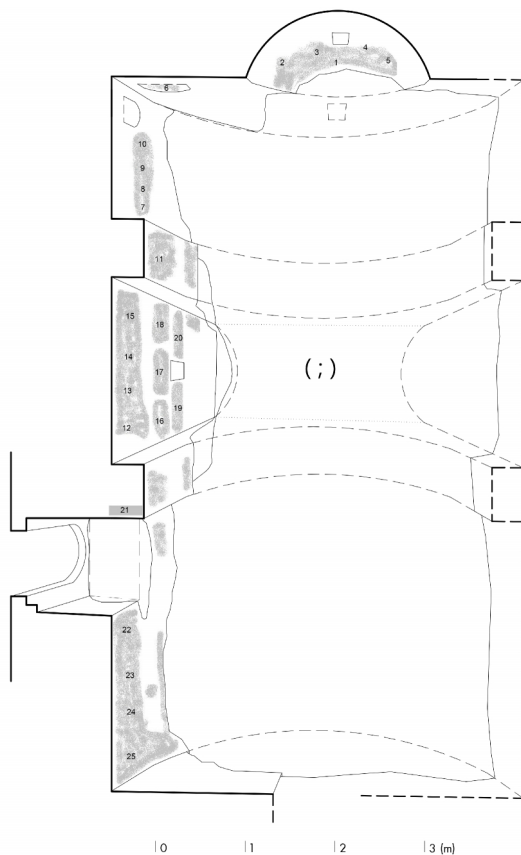
Σχέδιο 4: Ναός Παναγίας Οδηγήτριας Αρχαγγέλου Πρεβέζης.
 Προοπτική άνοψη
 (Σχέδιο Γρ. Κουτρόπουλου, 2019)

Από το εικονογραφικό πρόγραμμα σώζονται ελάχιστα τμήματα και αυτά με αρκετές φθορές. Ακολουθείται η συνήθης διάταξη της Μεταβυζαντινής περιόδου που διαμορφώνεται σε τρεις κύριες ζώνες (Σχ. 4). Στη χαμηλή ζώνη απεικονίζονται όρθιοι μετωπικοί άγιοι που διακοσμούνται με ανάγλυφα γύψινα φωτοστέφανα, στη μεσαία ζώνη στηθαίοι άγιοι σε μετάλλια που διαμορφώνονται από ελισσόμενους βλαστούς καρποφόρας κληματίδας και στην ανώτερη ζώνη αναπτύσσονται οι κύριοι εικονογραφικοί κύκλοι.

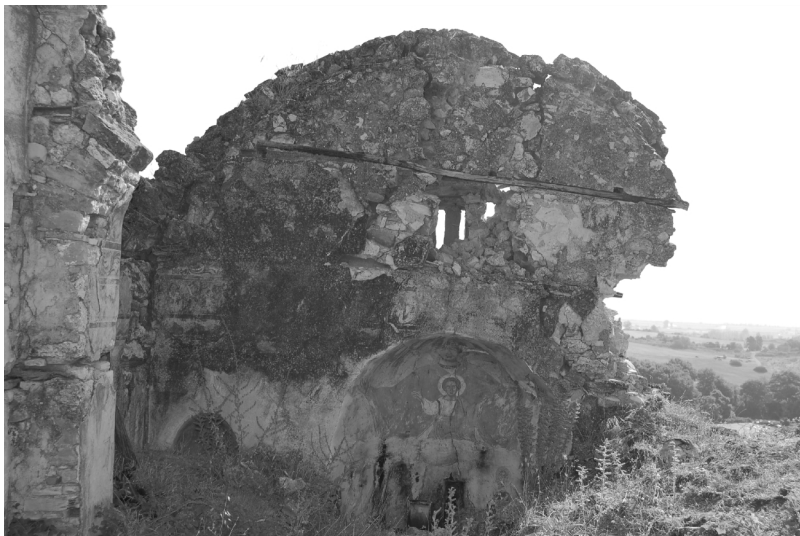
ΕΙΚΟΝΑ 7: Ναός Παναγίας Οδηγήτριας Αρχαγγέλου Πρεβέζης.
Αποψη του ανατολικού τοίχου από τα δυτικά
(Αρχείο Στ. Μαμαλούκου, 2008)

Ο ανατολικός τοίχος του κύριου ναού (Σχ. 2), ο οποίος βρίσκεται σε προχωρημένο στάδιο καταστροφής διατηρεί σχεδόν ολόκληρη την ημικυκλική κόγχη του Αγίου Βήματος και την κόγχη της Πρόθεσης με χορδή 0,60 μ. Τα τελευταία χρόνια κατέρρευσε το τύμπανο του ανατολικού τοίχου, στο οποίο περιγραφόταν το ίχνος του διαμήκουσ θόλου και μαζί του καταστράφηκε και το δίλοβο παράθυρο του αετώματος (Εικ. 7).
